# Игуменарија манастира Хиландара пре и после пожара 1711. године

СЛОБОДАН М. НЕНАДОВИЋ

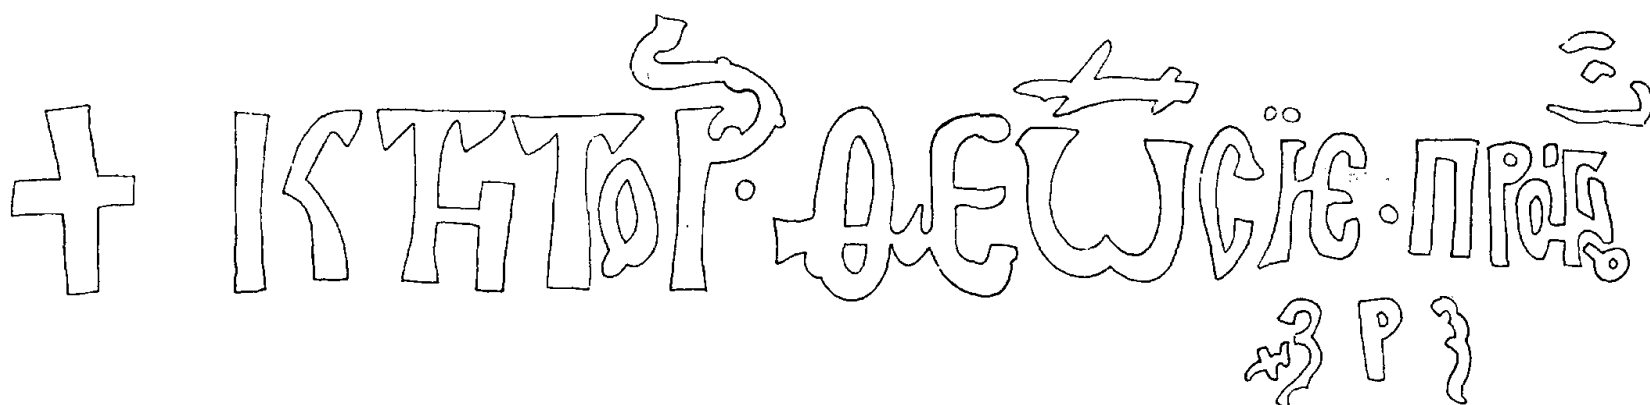
Сл. 2. Натпис на каменој плочи ктитора игуменарије манастира Хиландара проигумана Теодосија из 1652. године

Fig. 2. Inscription sur la plaque en pierre du ktitor de l'higouménarie au monastère de Hilandar, prohigoumène Théodose, datant de 1652.

Други натпис је опет о Теодосију, али сада проигуману и ктитору. Урезан је у камену плочу, која је узидана у дворишни зид с унутрашње стране трећег спрата јужног дела игуменарије. Плоча је до самог зида параклиса св. Димитрија. На њој пише: „+ ктитор · Θεωσίη · προίγ8 3ρξ“ тј. „Ктитор Теодосије проигуман 7160“, односно 1652. године (сл. 2).

étage où on lit, en plus de la date (année 7160, c'est-à-dire 1652) (fig. 2), que le kitor en fut l'higoumène Théodose. La troisième inscription est gravée dans une plaque encastrée dans le mur face à la cour, audessus du premier étage. Elle nous informe que l'higouménarie fut rénovée sous l'higoumène Victor en 1652. La quatrième donnée, formée de briques encastrées audessous de la corniche du mur face à la cour, tout près du bâtiment d'hébergement bâti entre les années 1814 et 1846 (fig. 14) concerne la construction de 1777. La cinquième inscription n'est constituée que par la date: année 1778, figurant sur une plaque de pierre qui est encastrée audessous de la corniche de l'église de SaintSava et de SaintDimitri (fig. 14). La sixième inscription se trouve sur un encorbellement s'avancant

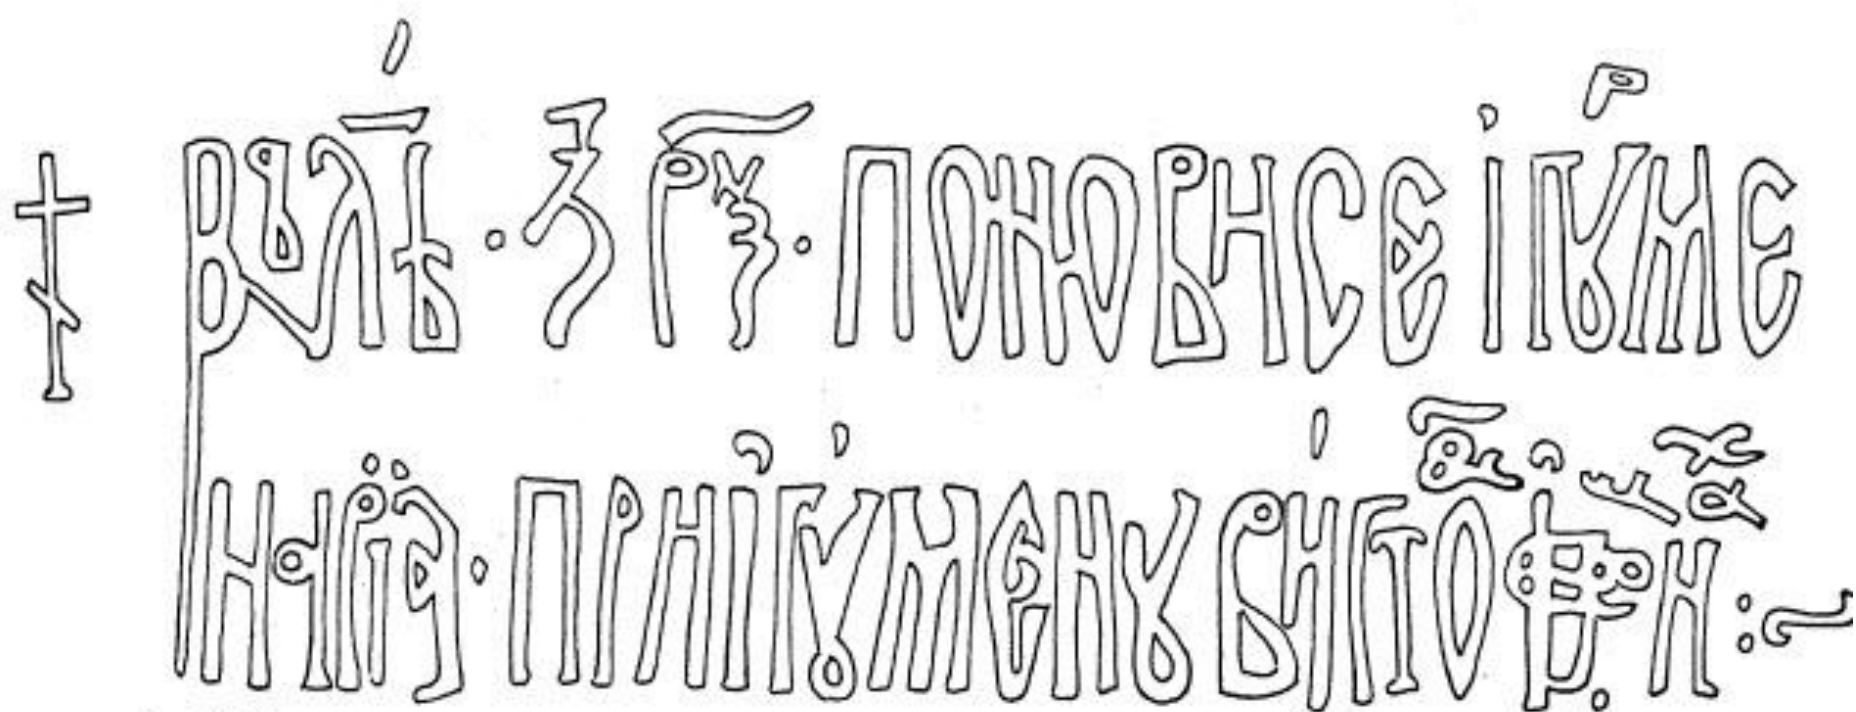
Сл. 3. Натпис на каменој плочи узиданој у дворишни зид игуменарије манастира Хиландара

Fig. 3. Inscription sur la plaque de pierre encastrée dans le mur de l'higouménarie face à la cour

Трећи натпис је такође на каменој плочи. Она је узидана у спољну страну дворишног зида изнад првог спрата јужног дела игуменарије, до цркве св. Саве и св. Димитрија. У плочу је урезано следеће:

тј. „Године 1652. понови се игуменарија при игуману Виктору“ (сл. 3).<sup>3</sup>

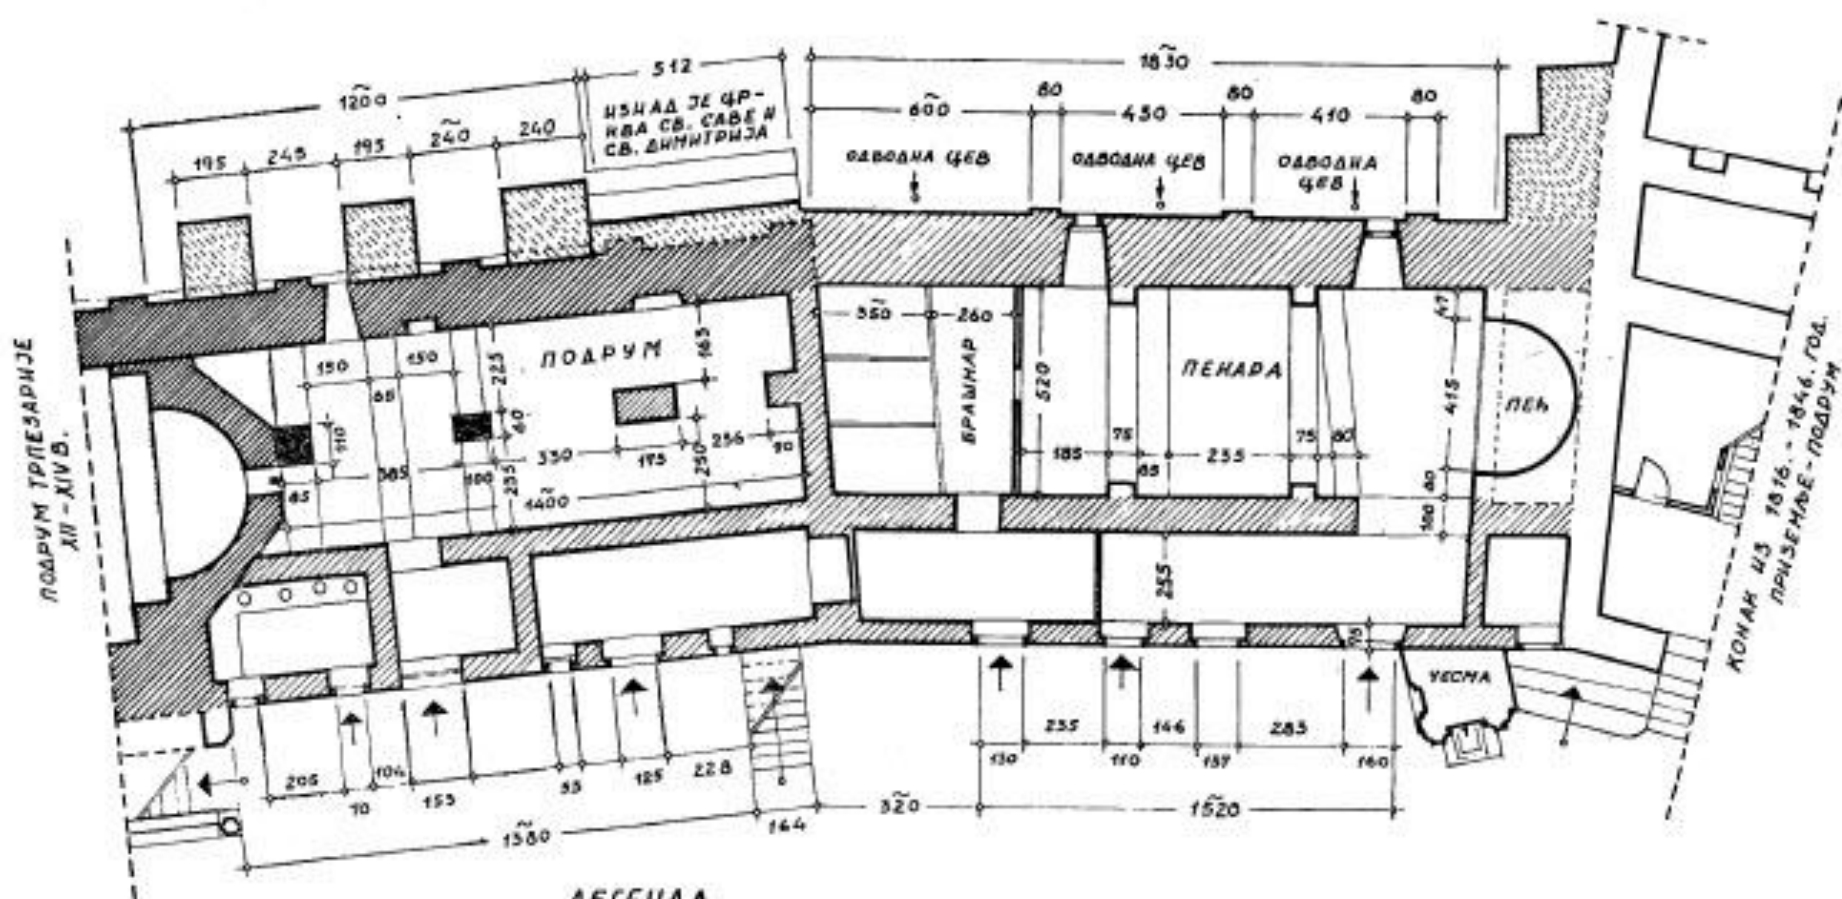
Сл. 5. Основа подрума јужног дела игуменарије манастира Хиландара и пекаре у подруму северног дела игуменарије

Fig. 5. Plan de la cave de la partie sud de l'igouménarie au monastère de Hilandar et de la boulangerie située dans la cave de la partie nord de l'igouménarie.

1. Основа подрума јужног дела, пекаре северног дела и првог спрата изнад пекаре (сл. 5, 6).

Подрум игуменарије подељен је попречним пуним масивним зидом на два дела: на подрум јужног дела и на подрум северног дела. Тај

Les parties sud et nord ont des caves qui sont séparées par un mur. La hauteur de la cave de la partie nord est divisée par un plancher, si bien que, comparée à la cave de la partie sud, elle comporte une sorte de mezzanine (fig. 5, 6). La partie sud est superposée par trois étages audessus de la cave, la partie nord aussi, mais si l'en, compte la mezzanine, celle-ci en a quatre (fig. 7, 8, 9). Le niveau des planchers de ces étages n'est pas le même, celui de la partie nord étant supérieur à celui de la partie sud d'un mètre 20.

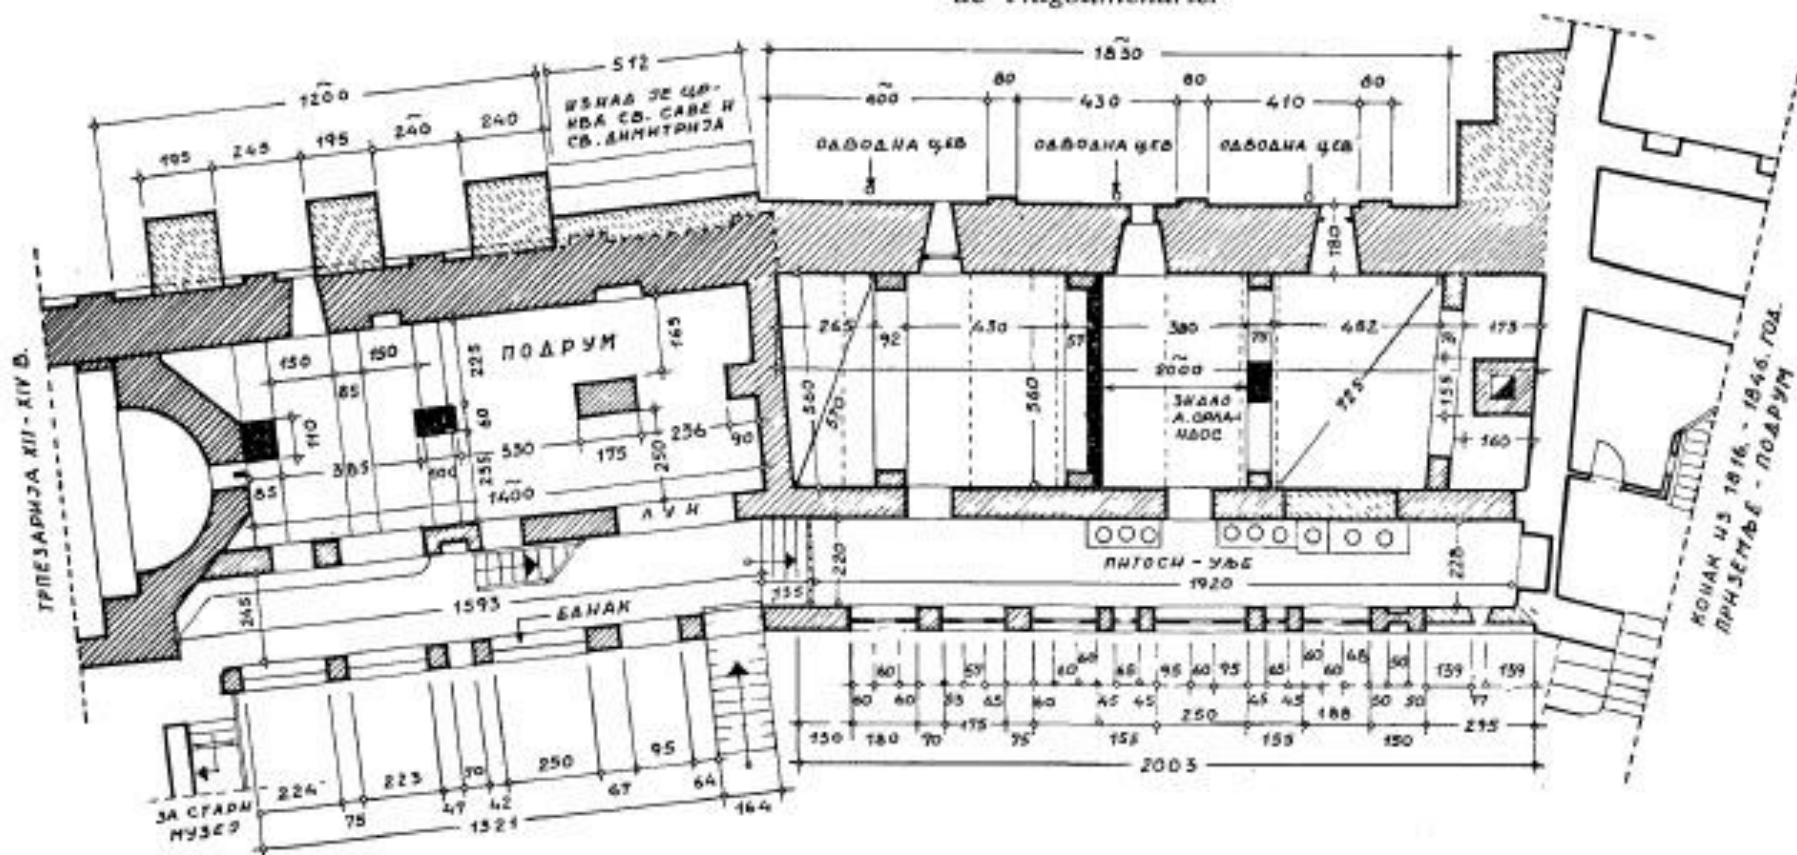
Сл. 6. Основа подрума јужног дела игуменарије манастира Хиландара (иста као на сл. 5) и првог спрата северног дела игуменарије изнад пекаре

Fig. 6. Plan de la cave de la partie sud de l'igouménarie au monastère de Hilandar (identique à celui de la fig. 5) et du premier étage de la partie nord de l'igouménarie au-dessus de la boulangerie.

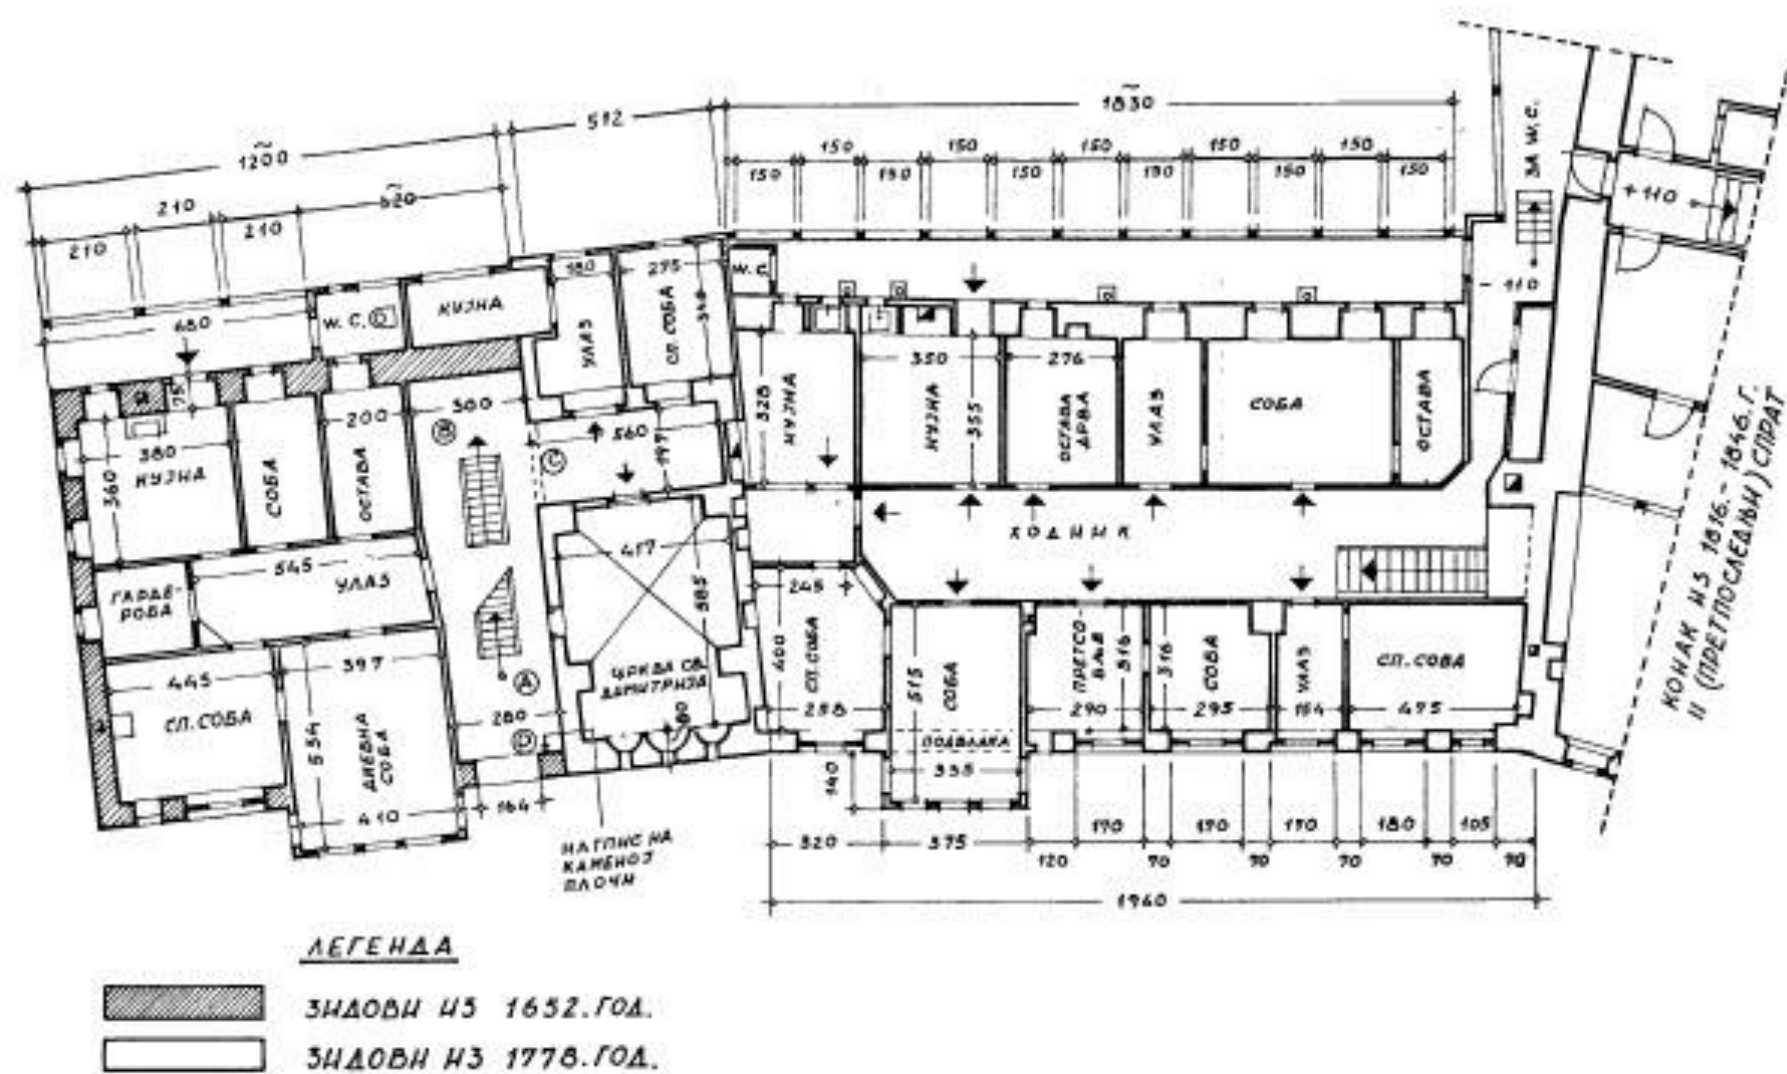
Сл. 8. Основа трећег спрата игуменарије манастира Хиландара

Fig. 8. Plan du troisième étage de l'igouménarie au monastère de Chilandar

У овом спрату налази се параклис св. Димитрија, а у северном и јужном делу игуменарије су келије за становање. У погледу технике грађења овај спрат се битно разликује од доњег. У њему више нема средњег масивног зида ни у јужном ни у северном делу. Сви преградни зидови су танки, по 15 см, и саграђени од лаког дрвеног бондрука. И спољни зидови су прилично тањи од спољних зидова доњег спрата. Дебљина зида према башти и у једном и у другом делу игуменарије износи по 75 центиметара.

Међутим, формирање просторија, односно келија, битно се разликује. У северном делу задржан је ходник по средини, а собе, кухиње и оставе образују низ поред зидова. У јужном делу је само једна келија, али она заузима цео простор од дворишног зида до зида према башти. Ова келија има дневну и спаваћу собу, које су окренуте дворишту, односно цркви и источној страни. Кухиња и оставе окренуте су према башти, тј. западној страни. Оваква оријентација просторија говори о веома промишљеном распореду и познавању функционалности. Дневна соба је уз то истурена ка дворишту преко еркера, који је овде дошао сасвим логично и види се да је уклопљен у распоред просторија, за разлику од оног на нижем спрату. Исто је тако логично решен и еркер на северном делу игуменарије.

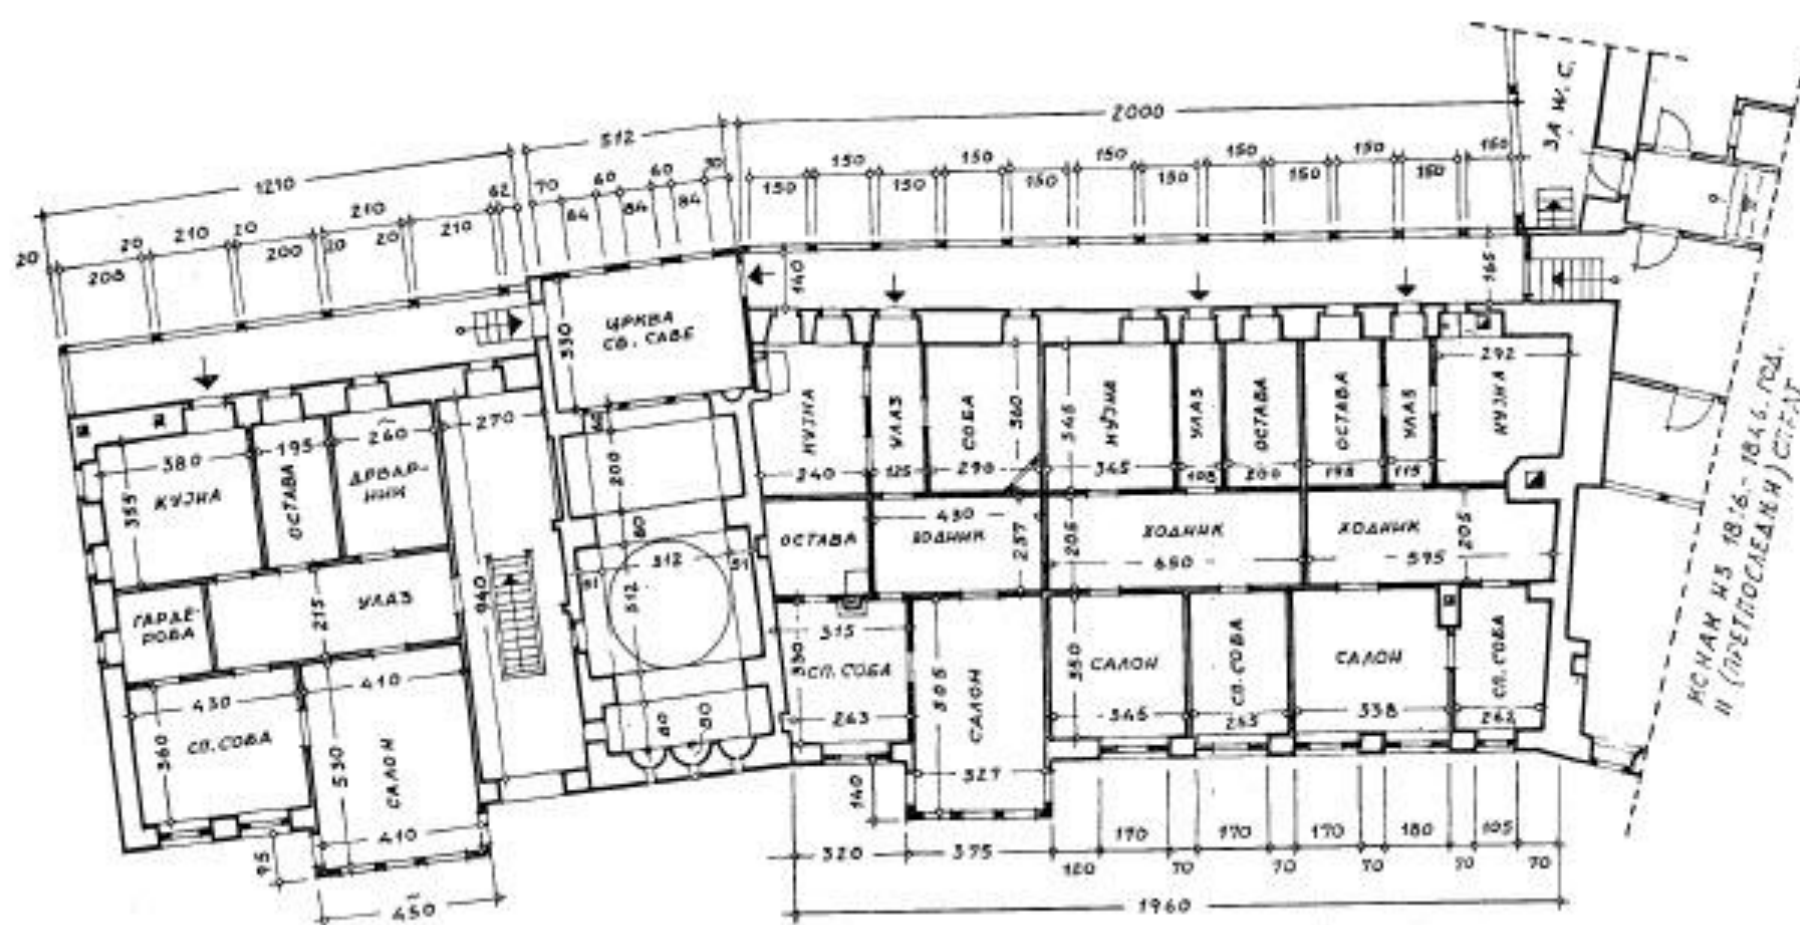
Сл. 9. Основа четвртог спрата игуменарије манастира Хиландара

Fig. 9. Plan du quatrième étage de l'igouménarie au monastère de Chilandar

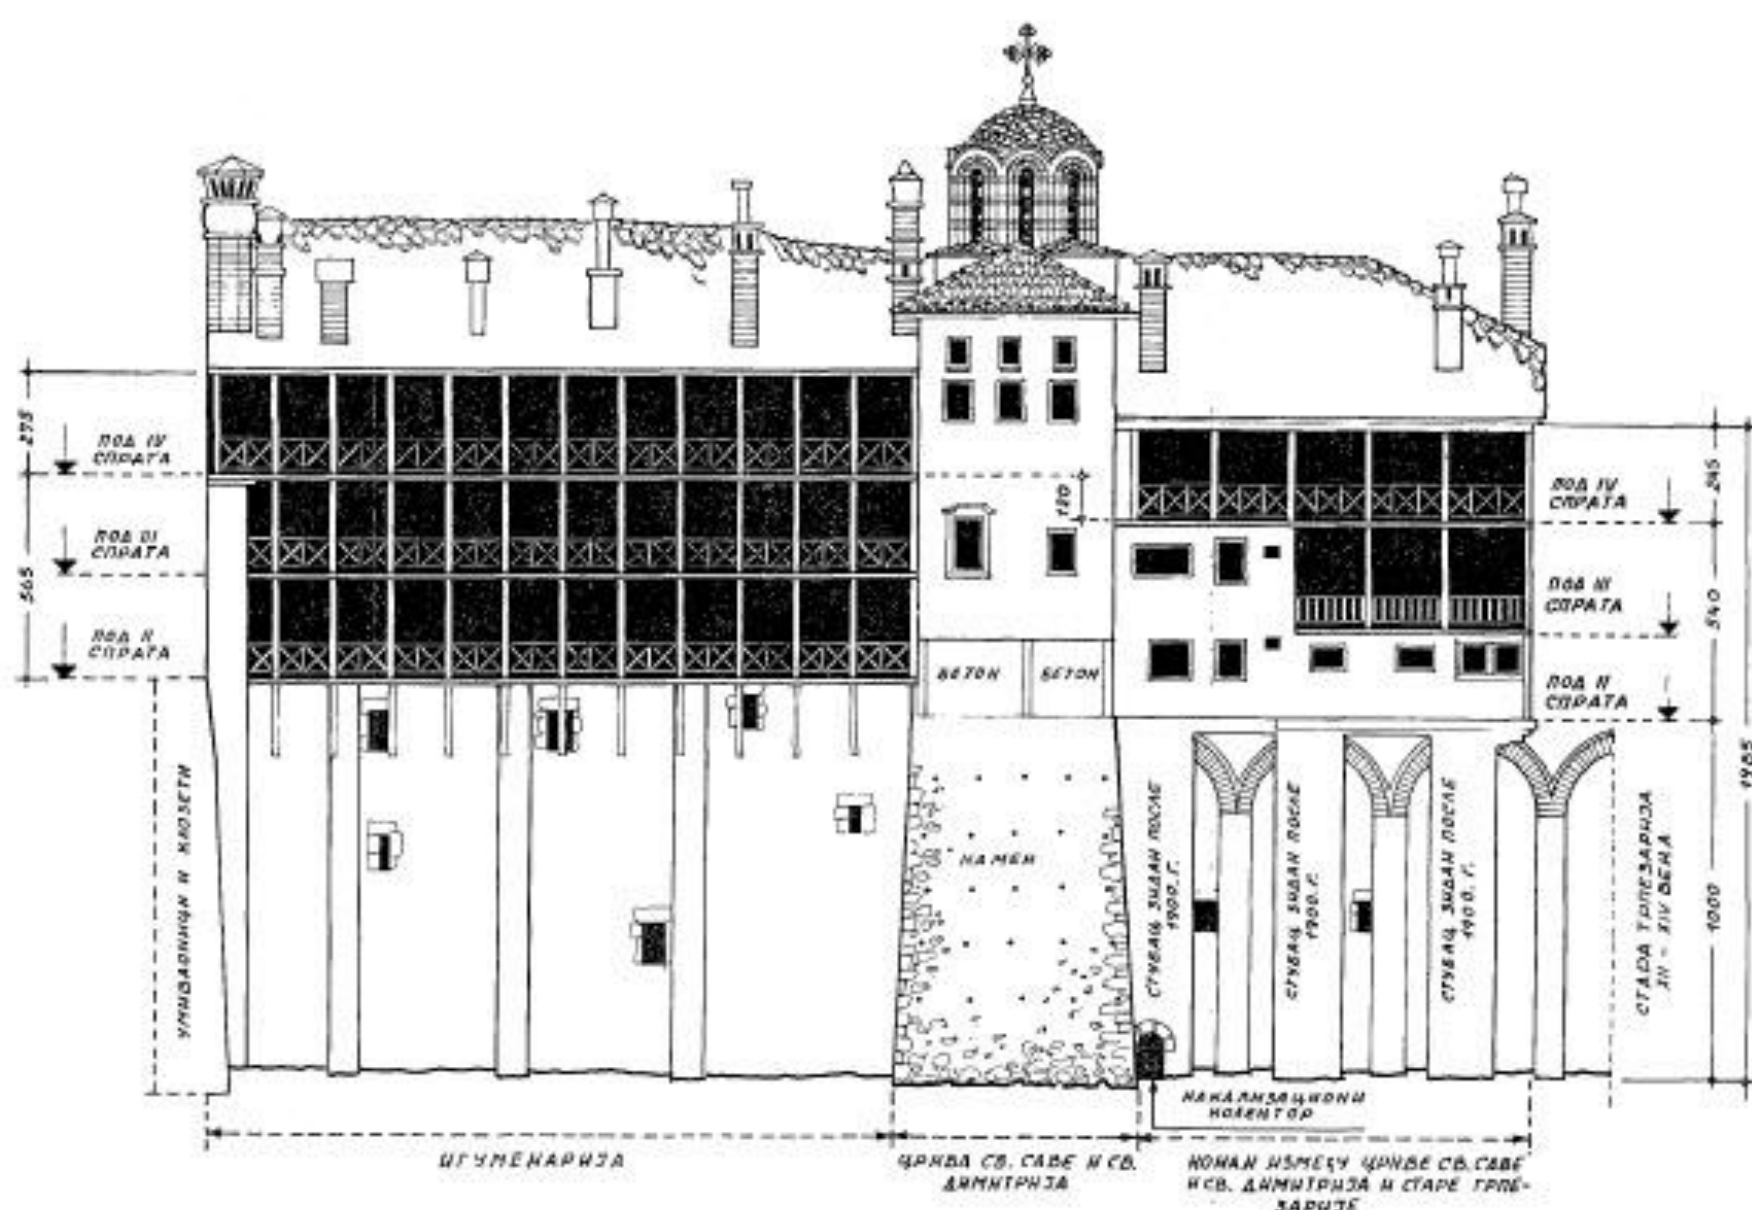
Сл. 10. Данашњи изглед игуменарије манастира Хиландара према манастирској башти

Fig. 10. Aspect actuel de l'igouménarie du monastère de Chilandar face au jardin du monastère

Подужни зидови оба дела игуменарије сустичу се под извесним тупим углом. Због тога се дворишна фасада ломи благо по средини, а исто тако и спољна фасада према манастирској башти. Осим тога, ни спратни подови нису у истим нивоима. Ниво подова јужног дела нижи је за око 1,20 m од нивоа подова северног дела, па је и цела јужна зграда нижа од северне, јер им ни завршни венци испод кровова нису у истој висини (сл. 10, 14).

5. L'aspect de l'higouménarie face au jardin changea plusieurs fois. De ce côté le bâtiment avait des galeries en bois et ces changements d'aspect sont représentés sur nos dessins (fig. 10, 11, 12).

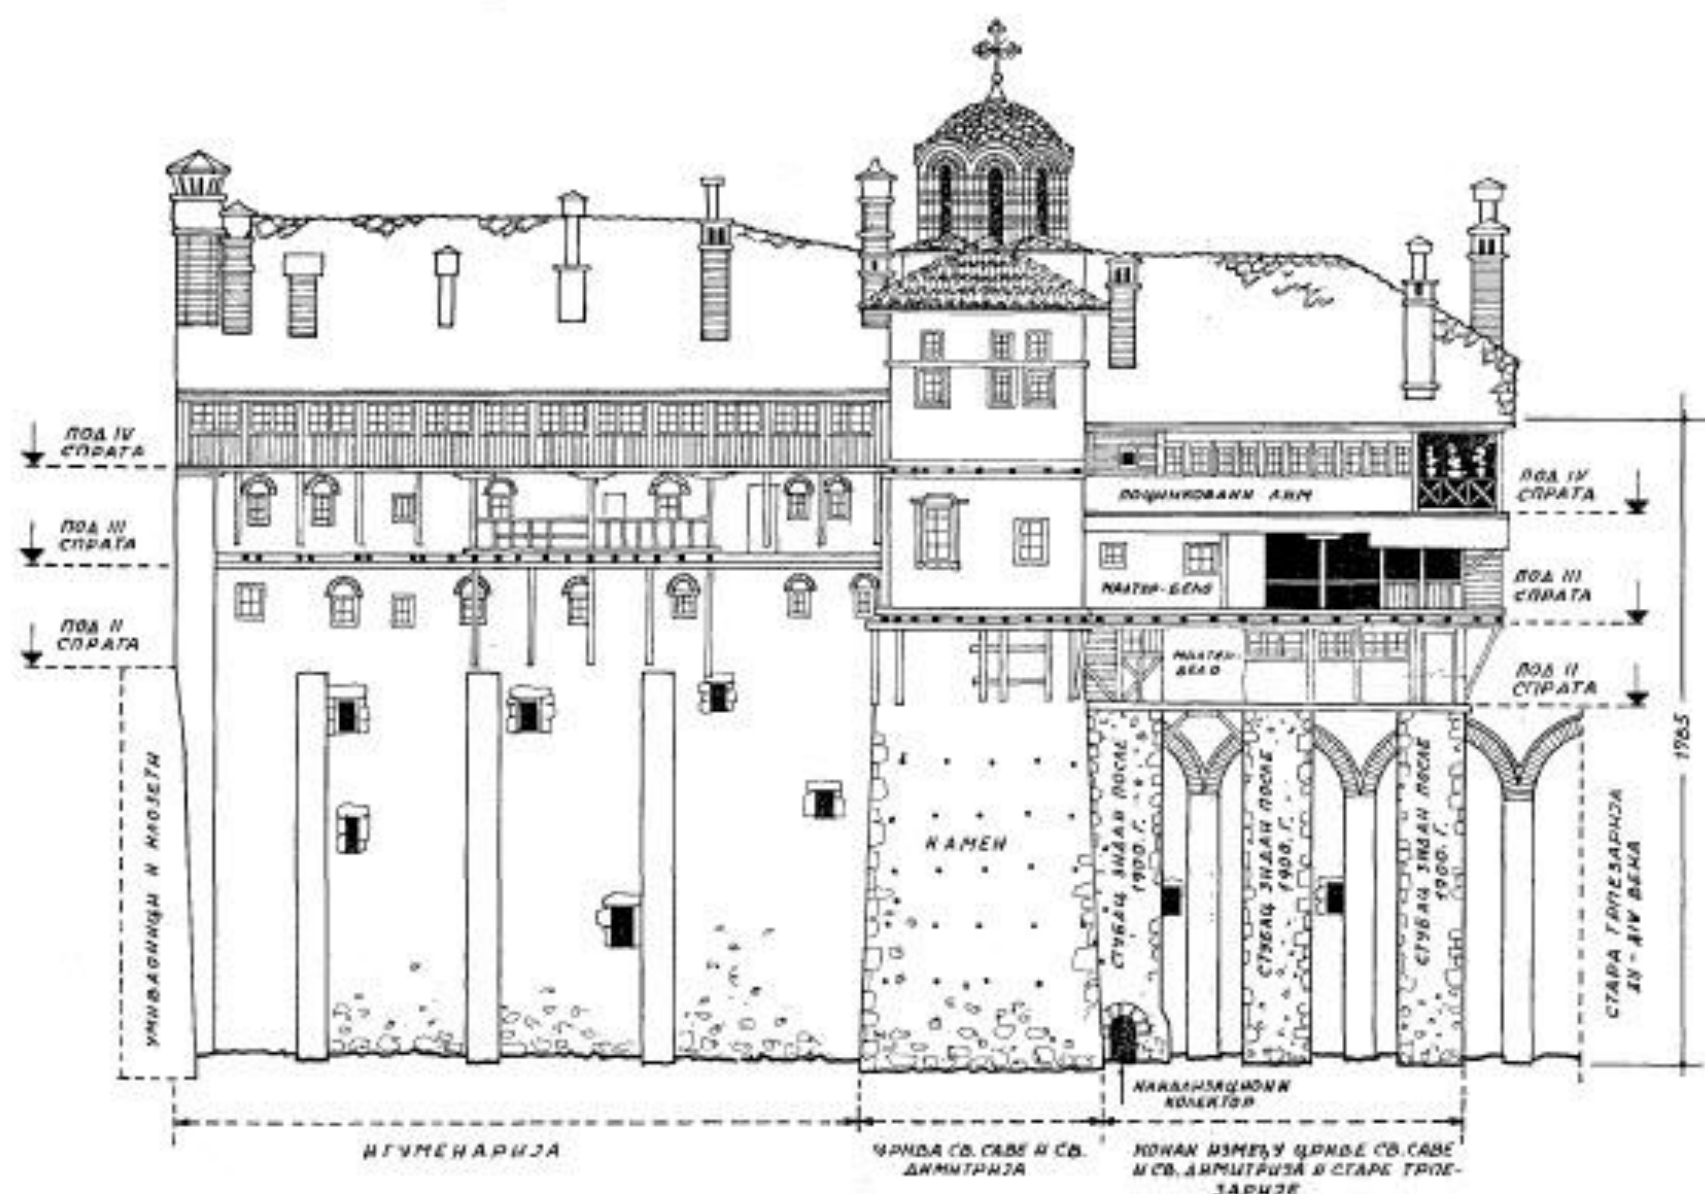
Сл. 11. Изглед игуменарије манастира Хиландара према манастирској башти који је претходио данашњем изгледу (стање пре 1974. године)

Fig. 11. Aspect de l'igouménarie du monastère de Chilandar face au jardin du monastère, antérieur à l'aspect actuel. Situation d'avant 1974.

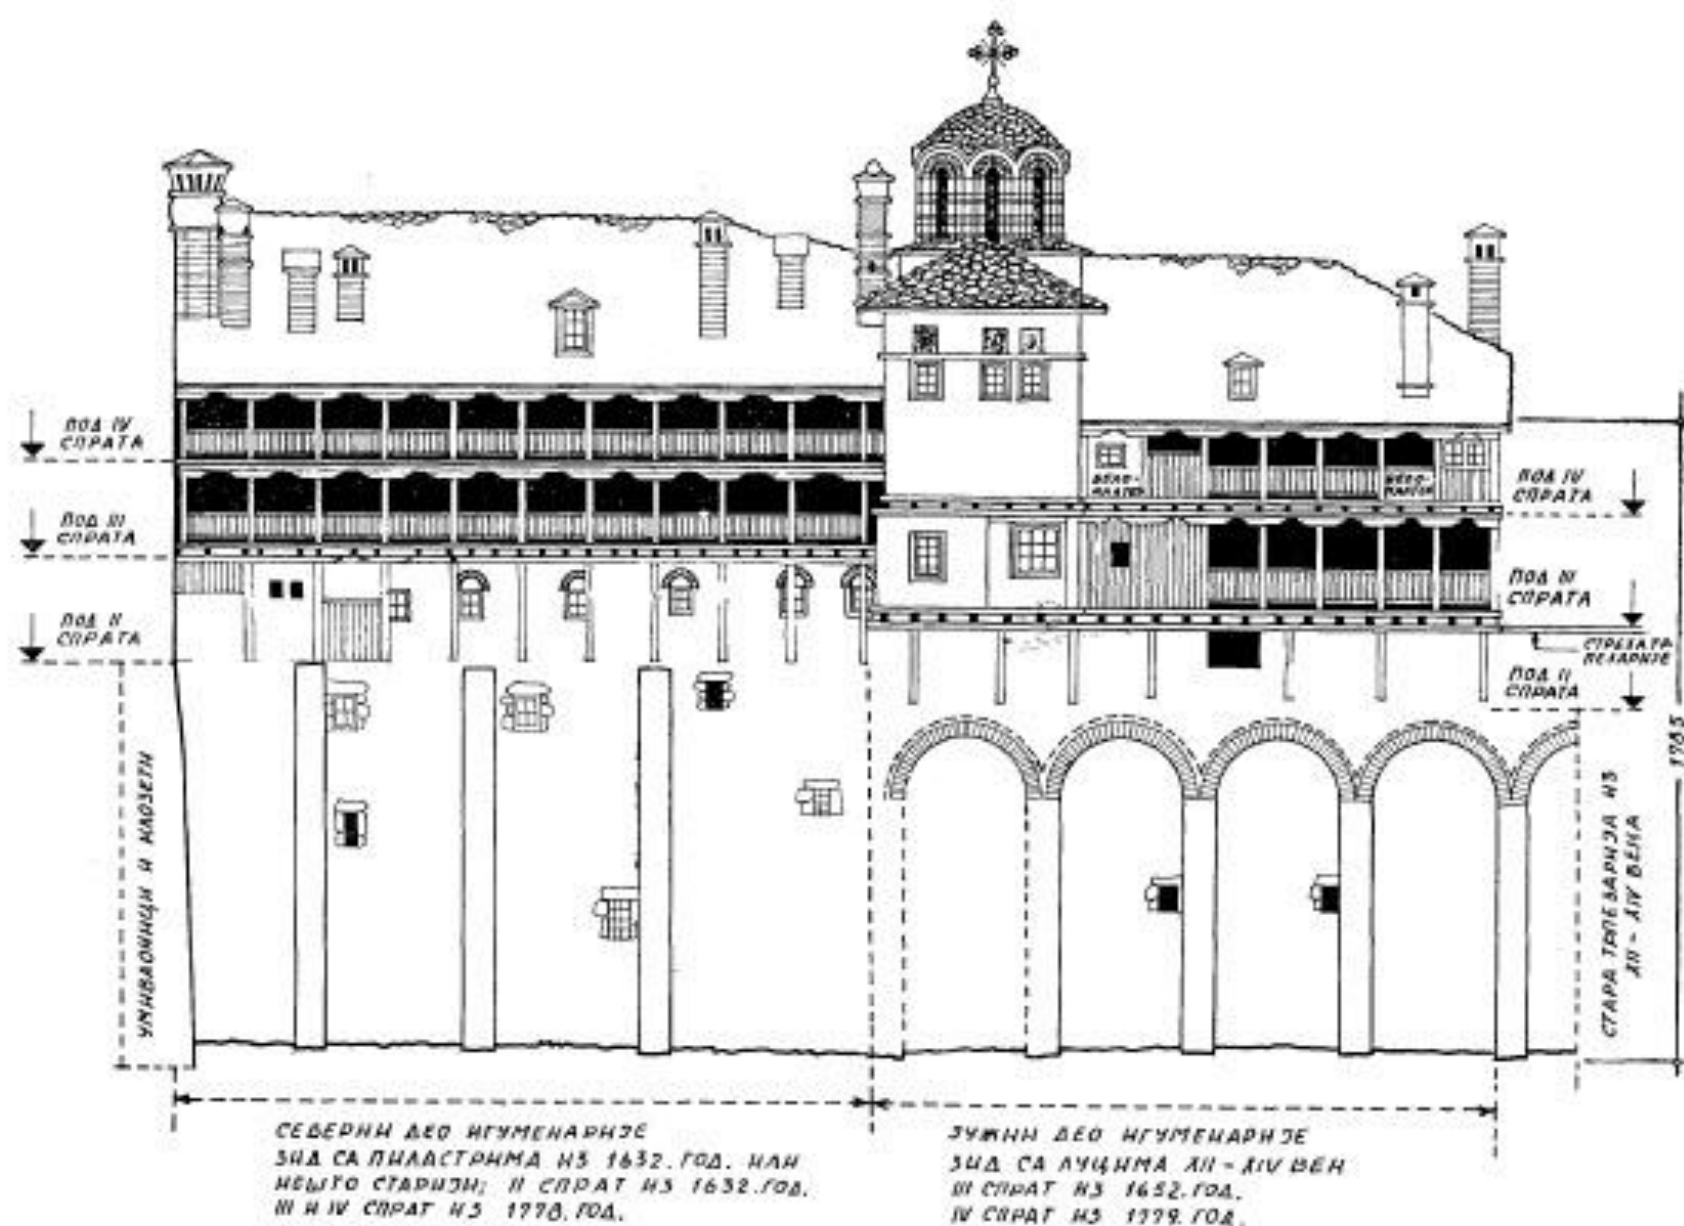
Сл. 12. Реконструкција спољног изгледа игуменарије манастира Хиландара према манастирској башти у време обнове 1777—1779, а после пожара 1711. године

Fig. 12. Reconstitution de l'aspect extérieur de l'igouménarie du monastère de Chilandar face au jardin du monastère au moment de la rénovation de 1777/79, et après l'incendie de 1711.

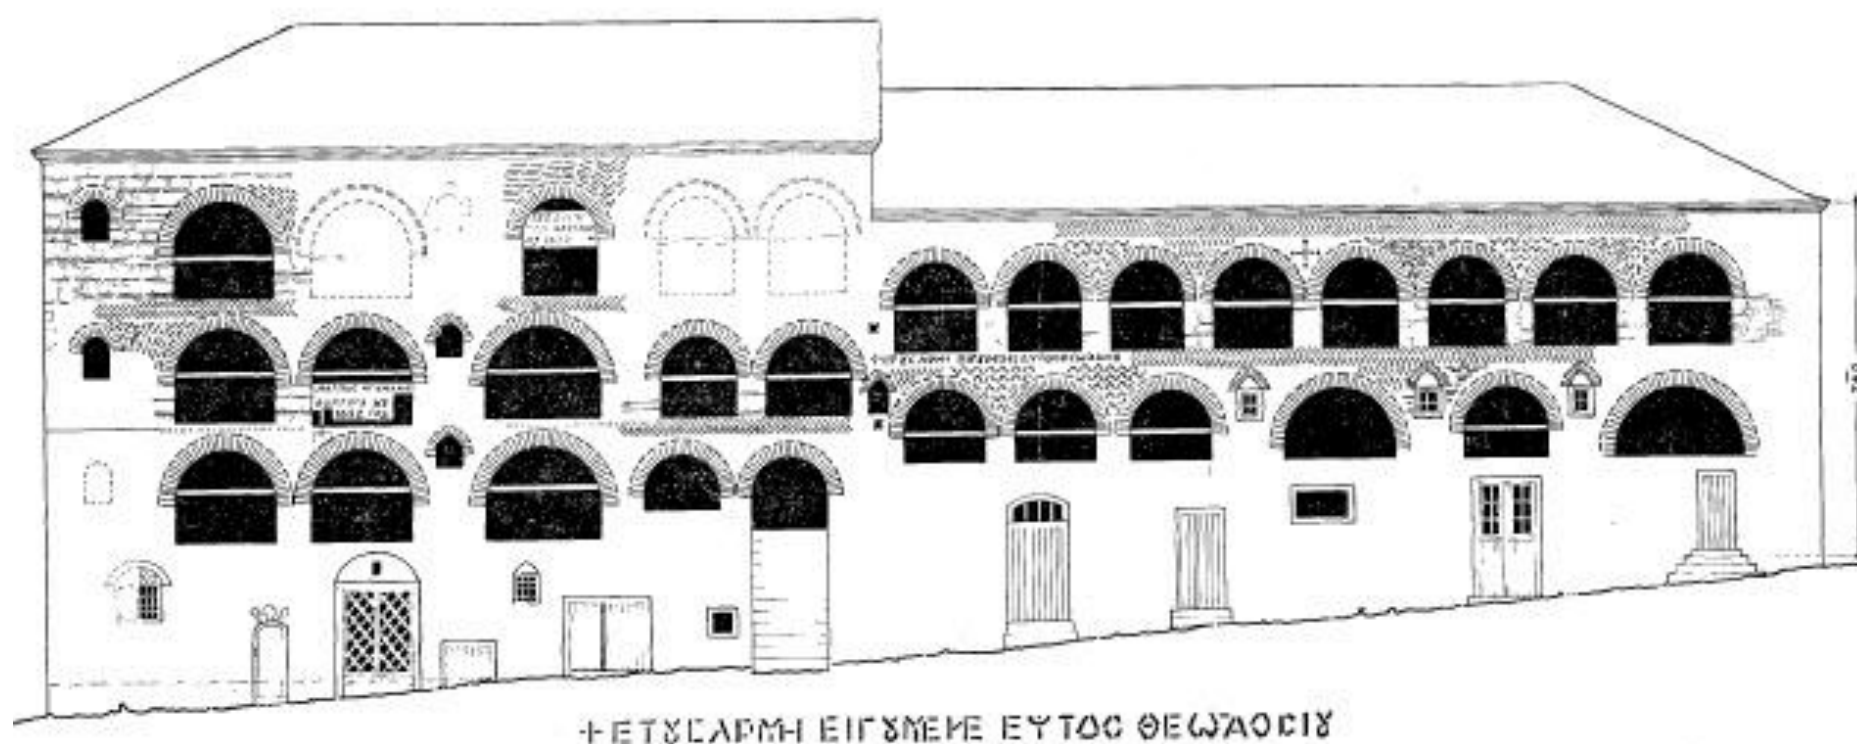
Сл. 13. Реконструкција двориног изгледа игуменарије манастира Хиландара после обнове игумана Теодосија изведене од 1639. до 1652. године

Fig. 13. Reconstitution de l'aspect de l'higouménarie au monastère de Chilandar face à la cour après la rénovation sous l'higoumène Théodose, effectuée entre 1639 et 1652.

„Године 7148 (1639/40) за време игумана Теодосија“ (сл. 13).<sup>2</sup>

La construction de l'higouménarie fait l'objet de plusieurs inscriptions. Sur le mur de celle-ci face à la cour, une inscription en grec, formée de briques encastrées, posées à plat, dit qu'elle a été rénovée sous l'higoumène Théodose en 7148 (c'est-à-dire en 1639/40) (fig. 13). La seconde inscription par ordre chronologique figure sur une plaque en pierre encastrée dans le mur face à la cour, mais du côté intérieur du troisième

2. L'higoumène Théodose a rénové l'higouménarie démolie, d'abord sa partie nord en 1639/40, ensuite sa partie sud en 1652. A cette époque l'higouménarie présentait, face à la cour, l'aspect que nous avons reconstitué (fig. 13).

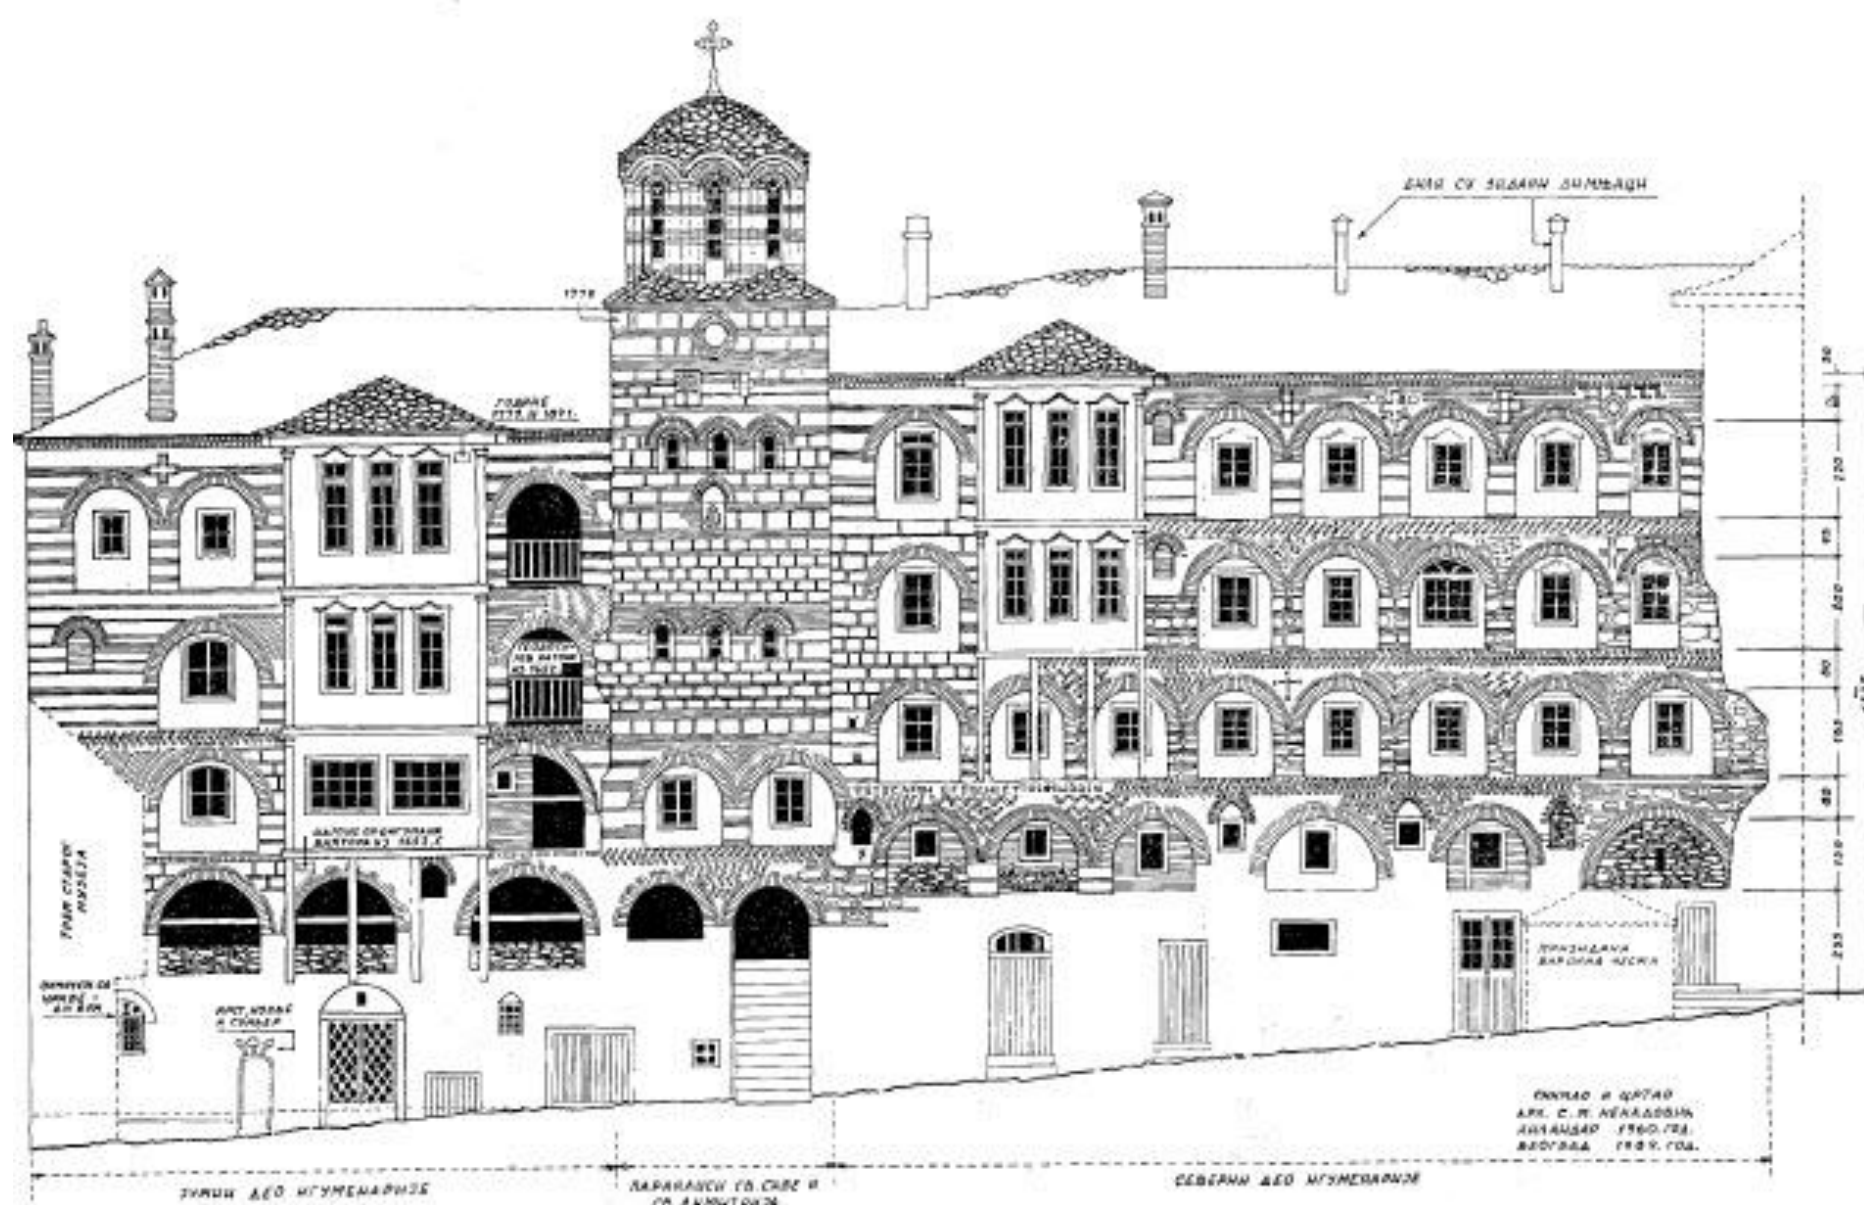
Сл. 14. Данашњи дворини изглед игуменарије манастира Хиландара после последње обнове из 1777—1779. и радова из 1891. године

Fig. 14. Aspect actuel de l'higouménarie du monastère de Chilandar face à la cour après la dernière rénovation de 1777/78 et les travaux de 1891.

Дворишно лице игуменарије данас делује као једна стилска целина и спада у најлепше фасаде хиландарских грађевина (сл. 14, 16). Својевремено смо проучили и том приликом уочили, рашчланили и објаснили развој хиландарских грађевина Јужне (руске) мале. Тада смо утврдили да на њима има више фаза грађења, које су настале пре и после пожара 1722. године, у коме су изгореле све хиландарске зграде од пирга св. Саве до пирга св. Ђорђа.<sup>1</sup> Исти процес обнављања одвијао се и на игуменарији, која је изгорела са својим келијама читаву деценију пре него што је пожар захватио Јужну малу. Да би се потпуно схватио настанак тих грађевина и могао сагледати развој хиландарског манастирског комплекса, било је разумно размотрити најпре процес постанка игуменарије, јер је она изгорела

Најзад, овде треба указати и на спојницу између игуменарије, тј. њеног северног краја, и конака зиданог 1814—1846. године. Та спојница је исто тако неправилна као и спојница између цркве и јужног дела, што показује да је дворишни зид игуменарије био на северном крају порушен кад је дозиђиван нови конак. Зато су та два зида уклопљена на исти начин као и зид цркве са зидом јужног дела игуменарије (сл. 14, 15).

ходник. Из њега се улази у просторије, које су у низу, једна поред друге, и поред дворишног и поред спољног зида према башти. Просторије према дворишту добијене су очигледно адаптацијом, када су велики полукружни отвори зазидани танким зидовима. У њима су, као и на спрату ниже, остављени прозорски отвори правоугаоног облика (сл. 14).

Но, осим ових година, веома важан податак о процесу грађења су две спојнице између цркве и њених суседних делова. Оне су врло карактеристичне, јер док је спојница између цркве и северног дела сасвим равна, спојница између цркве и јужног дела је неравна, а нарочито у доњем делу према параклису св. Димитрија (сл. 14).

L'higouménarie actuelle peut être divisée en trois parties: partie sud, partie nord et église comprenant les parecclésions dédiés à saint Sava et saint Dimitri (fig. 14).

L'église avec ses parecclésions a été construite audessus de la cave de la partie sud, mais au fond, entre la partie nord et la partie sud du bâtiment (fig. 14).

4. En 1777 et en 1779 l'higouménarie fut rénovée d'une manière imposante: c'est alors que furent construits l'église comprenant deux parecclésions, dédiés, l'un à saint Sava et l'autre à saint Dimitri, deux étages comportant des logements audessus de la partie nord du bâtiment et un étage comportant également des logements audessus de la partie sud du bâtiment (fig. 14, 16).
