# Игуменарија манастира Хиландара пре и после пожара 1711. године

СЛОБОДАН М. НЕНАДОВИЋ

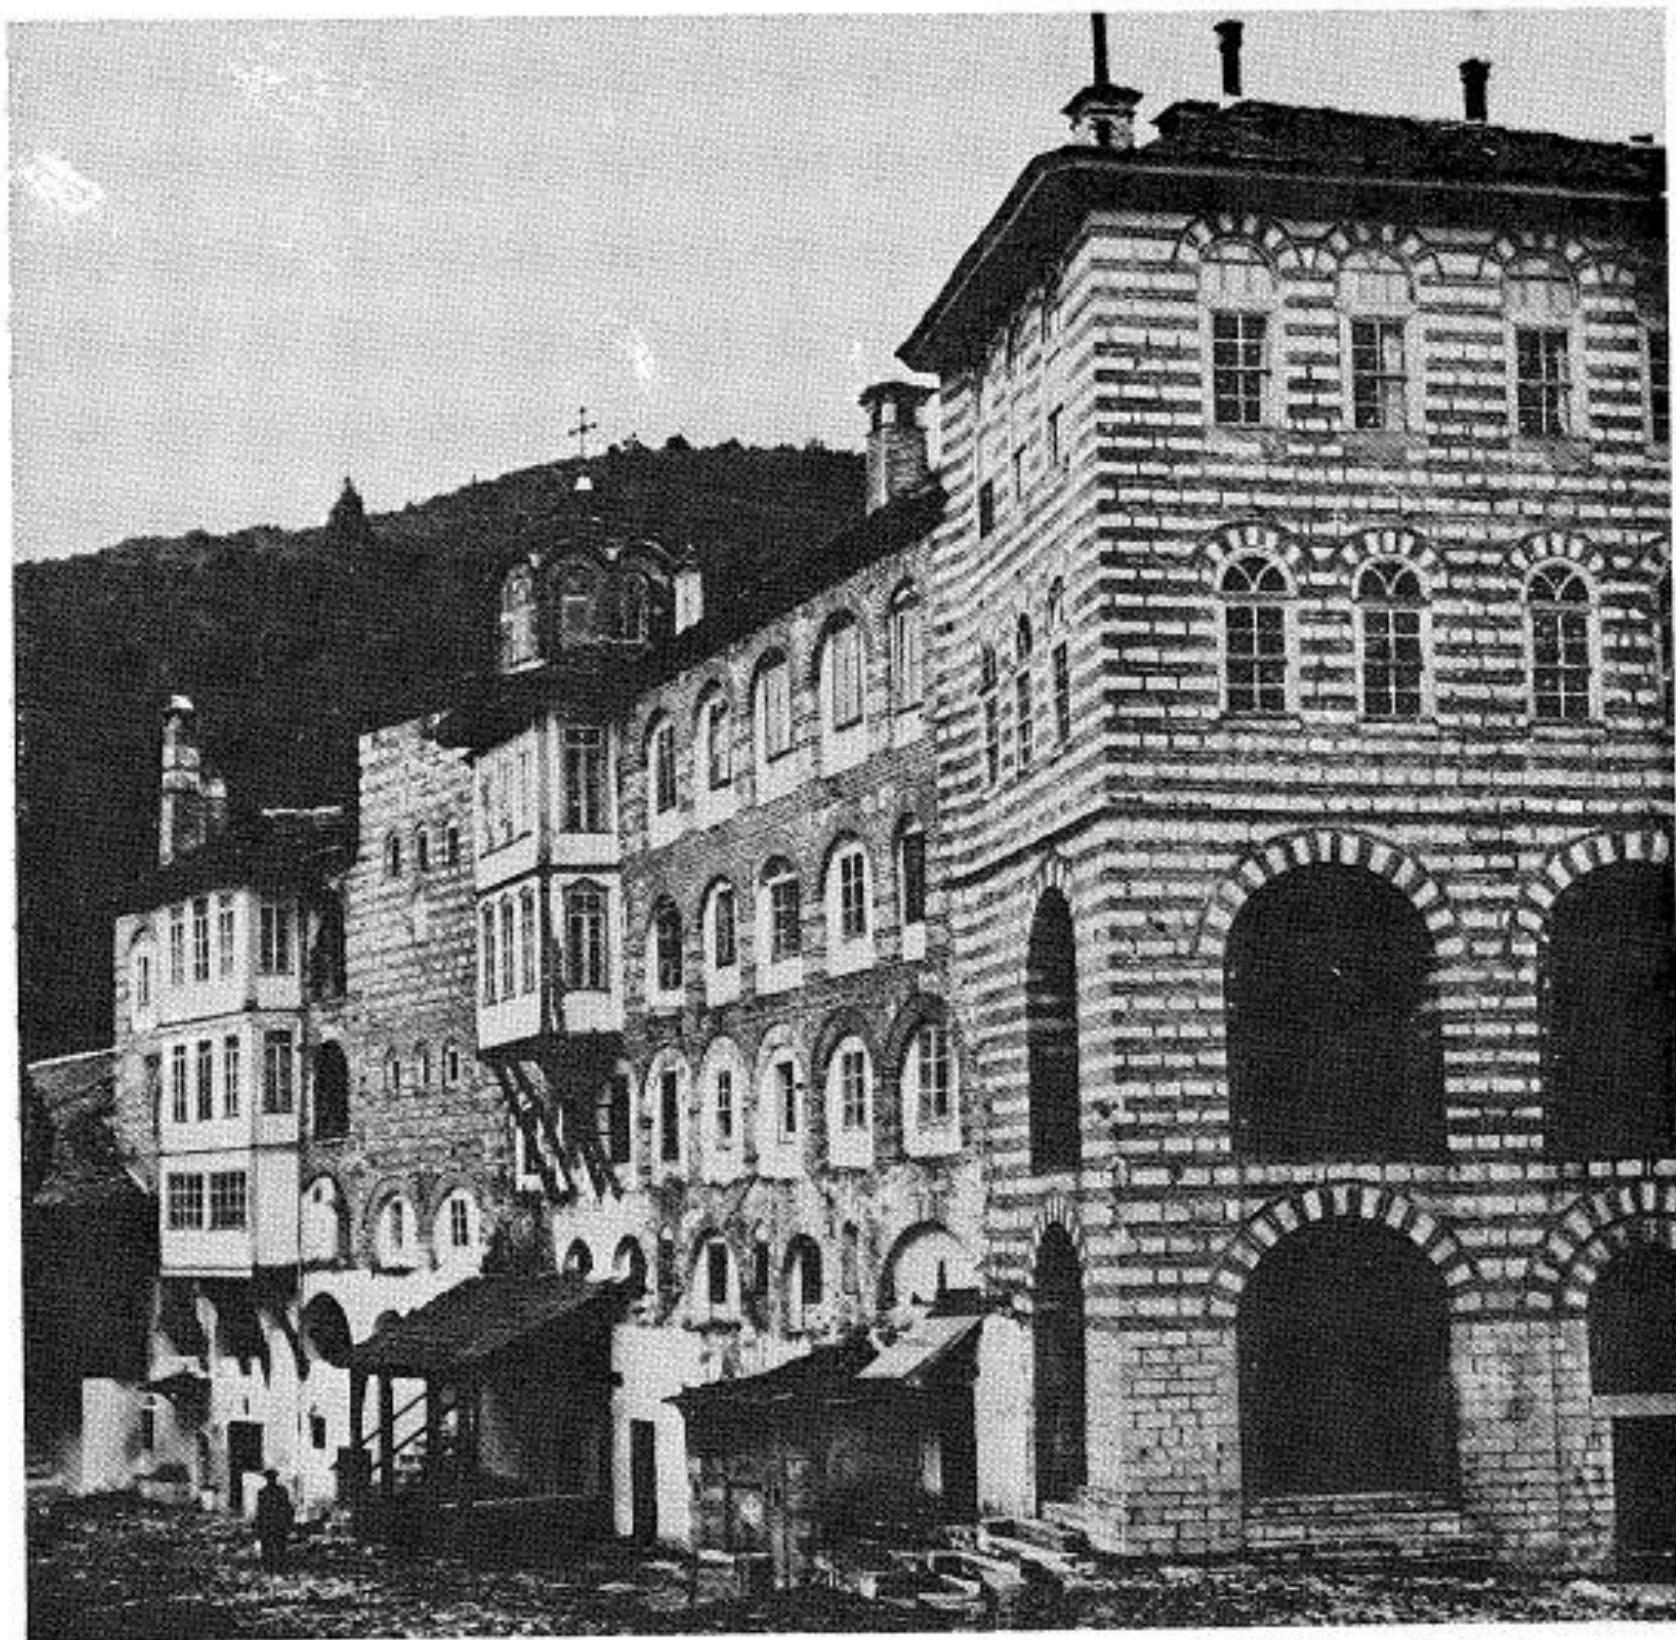
Сл. 16. Данашњи дворшани изглед игуменарије манастира Хиландара. Десно од игуменарије је улазни део конака из 1814—1846. Снимак Д. Кажића из 1960. године

Fig. 16. Aspect actuel de l'higouménarie du monastère de Chilandar face à la cour. A droite de l'higouménarie se trouve la partie d'entrée du bâtiment d'hébergement dont la construction dura de 1814 à 1846. (Vue prise en 1960 par D. Kažić)

Дворишно лице игуменарије данас делује као једна стилска целина и спада у најлепше фасаде хиландарских грађевина (сл. 14, 16). Својевремено смо проучили и том приликом уочили, рашчланили и објаснили развој хиландарских грађевина Јужне (руске) мале. Тада смо утврдили да на њима има више фаза грађења, које су настале пре и после пожара 1722. године, у коме су изгореле све хиландарске зграде од пирга св. Саве до пирга св. Ђорђа.<sup>1</sup> Исти процес обнављања одвијао се и на игуменарији, која је изгорела са својим келијама читаву деценију пре него што је пожар захватио Јужну малу. Да би се потпуно схватио настанак тих грађевина и могао сагледати развој хиландарског манастирског комплекса, било је разумно размотрити најпре процес постанка игуменарије, јер је она изгорела

4. En 1777 et en 1779 l'higouménarie fut rénovée d'une manière imposante: c'est alors que furent construits l'église comprenant deux parecclésions, dédiés, l'un à saint Sava et l'autre à saint Dimitri, deux étages comportant des logements audessus de la partie nord du bâtiment et un étage comportant également des logements audessus de la partie sud du bâtiment (fig. 14, 16).

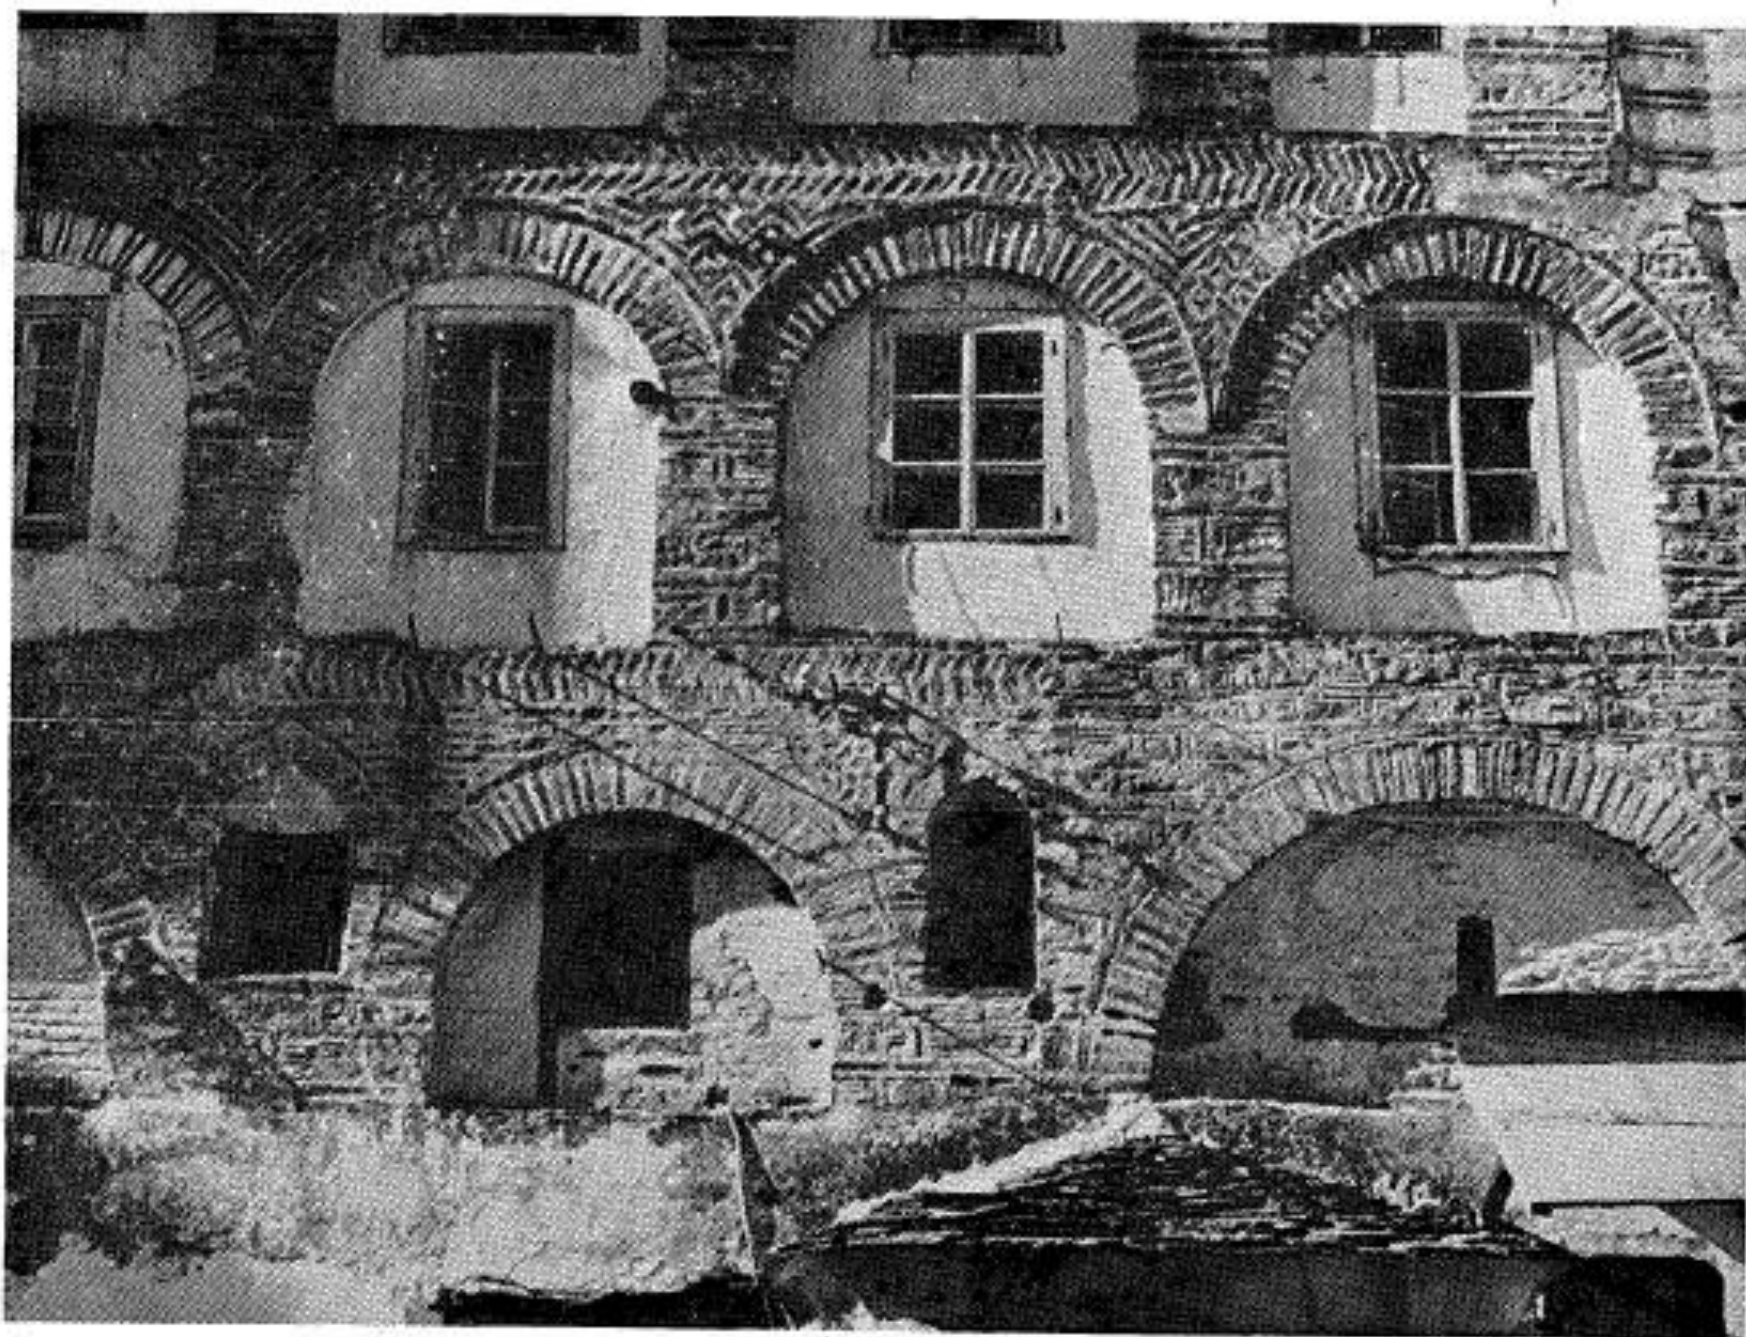
Сл. 17. Данашњи спољни изглед игуменарије манастира Хиландара према манастирској башти. Десно се види део старе грнџарије, а лево део конака из 1814—1846. године

Fig. 17. Aspect extérieur de l'igouménarie du monastère de Hilandar face au jardin du monastère. A droite on voit une partie de l'ancien réfectoire et, à gauche, une partie du bâtiment d'hébergement, construit entre 1814 et 1846.
