КОНЗЕРВАТОРСКО-РЕСТАУРАТОРСКИ РАДОВИ НА ЗГРАДАМА XIX ВЕКА У ТВРДОМ МАТЕРИЈАЛУ

LES TRAVAUX DE CONSERVATION ET DE RESTAURATION DE BATIMENTS DU XIX^e SIECLE CONSTRUIITS EN DUR

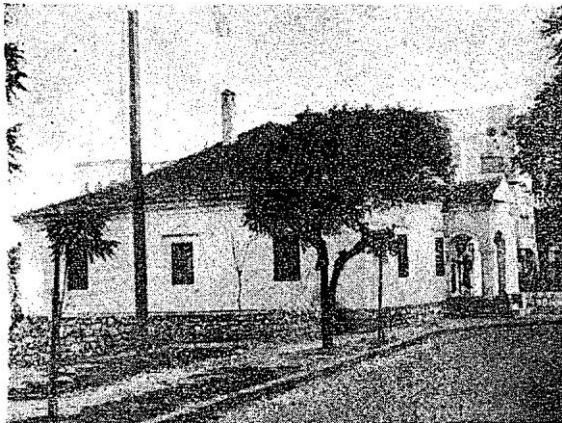
Зграда Милоја Божића (Позоришни музеј) у Београду

Зграда Милоја Божића (Позоришни Музеј) у Београду конзервирана је током 1951/2. Том приликом испитано је и њено порекло.

Из натписа у малтеру — 18МГБ36 — израђеног на траци у тимпанону више улазног трема, чита се година грађења 1836, раздвојена иницијали-

Приликом садашњих радова конзервиран је и подрум, што свакако претставља најинтересантнији део зграде. У њега се улази са доње стране. Користећи пад терена, он запрема само пола зграде. Овај подрум, чији масивни камени зидови од ташмајданског кречњака имају дебљину од 180

см., полуобличасто је засведен и пиластерима подељен у три приближно једнака и квадратна поља. Централни улаз је такође засведен. У спољним зидовима су дубоки прозорски продори над којима је преломљен свод, док на средини осталих зидова видимо мала зидна удубљена (нише) над којима је шиљати лук.

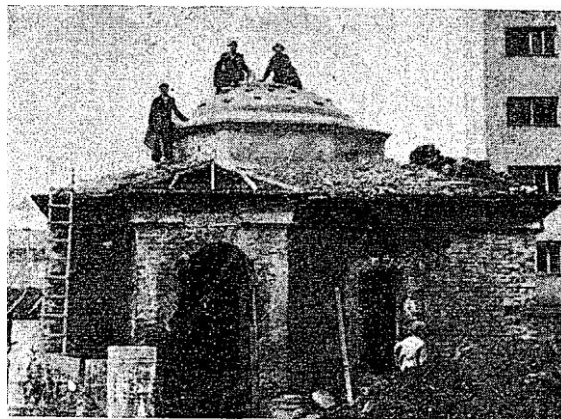
Милошев амам у току рестоуракторских радова 1953

Милошев амам у Београду конзервиран је током 1952/4. Ти радови јасно откривају конструкцију и приказују функцију овог амама намење-

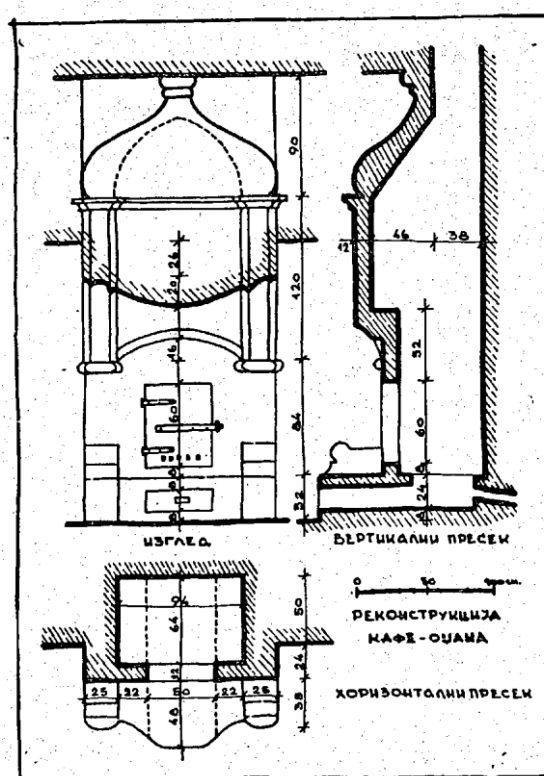
„Кафе-оцак“ у Конаку кнеза Милоша у Топчидеру

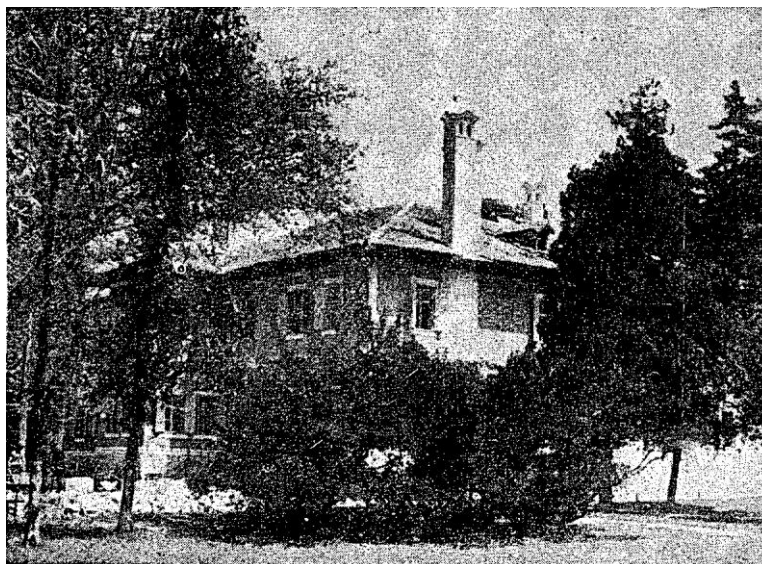
Конак кнеза Милоша (сада Музеј Првог српског устанка) у Београду

Конак кнеза Милоша у Топчидеру конзервиран је и рестауриран за релативно кратко време — од јесени 1953 до лета 1954. Обављени су обимни и темељни радови. Конак је адаптиран за потребе новооснованог Музеја Првог српског устанка. Црвенкасти тон фасаде, нове димњачке капе, други распоред појединих просторија, обновљена шароликост извесних зидова и столарије (врата, прозори, таванице, ограде), као и

друге измене, пружиле су једну нову слику, много ближу времену у коме је Конак био подигнут. Све измене су унесене на основу старе, сачуване документације.

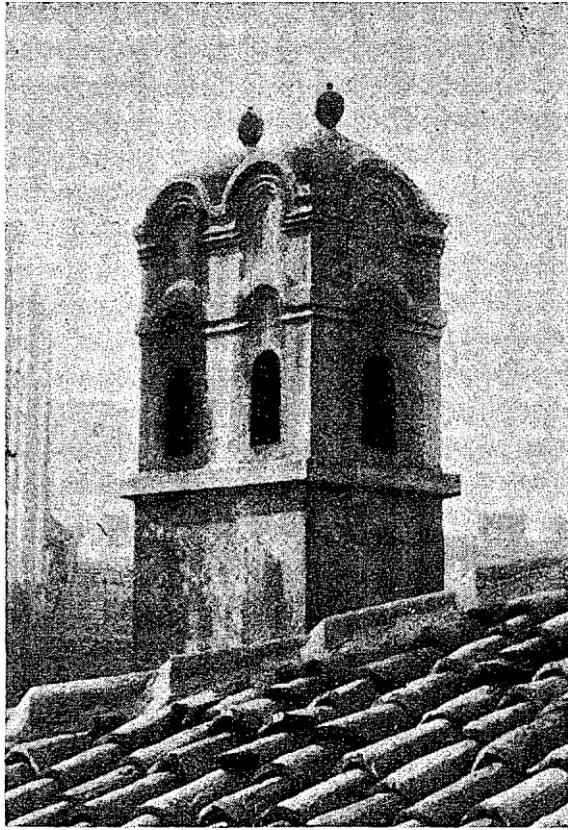
Рестаурисани димњаци на Конаку Кнегиње
Љубице у Београду

месту масивности конструкција. Ова грађевина је, као што је то познато, једна од првих у Србији подигнутих у тврдом материјалу, после ослобођења од Турака. Па ипак, током времена, димњаци су били изгубили основне облике својих глава, а у унутрашњости орахови патоси били су замењени паркетом, камене плоче керамичким плочицама, у холовима је било спроведено централно грејање.

Одмах после ослобођења, 1947 године, извршена је генерална оправка Конака (арх. И. М. Здравковић). Том приликом није се много настојало да се згради врати што је могуће више њен првобитни изглед. Последњих година Завод је приступио поступним конзерваторско-рестаураторским радовима, настојећи да пропуштено исправи. Тако је на првом месту фасада доведена у исправно стање. Обновљени су сви димњаци по угледу на преостале првобитне; кров је у потпуности препокривен старом ћерамидом полагањем у блато; уклоњене, су олучне цеви; обновљени су сви стари профили; испрскана је фа-

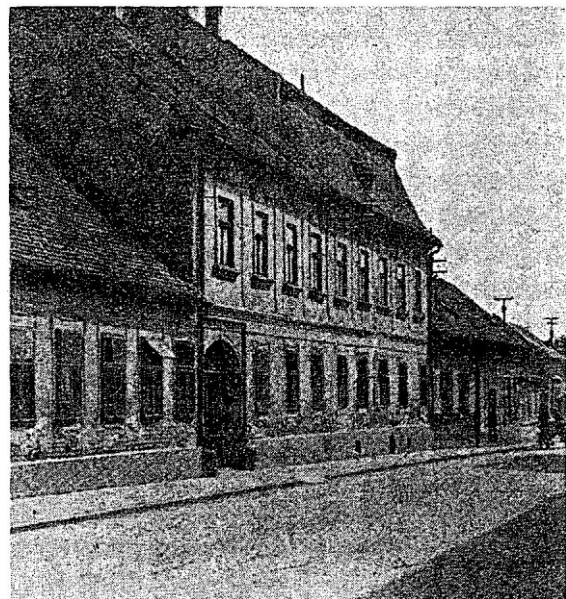
Караматина кућа у Земуну

Кућа породице Карамата у Земуну има висок и тежак мансардни кров чији су масивни везачи великог распона попустили у својим доњим појасевима, тако да се цео распон крова

проширио и повукао за собом спољни фасадни зид, извијајући га према улици и проузрокујући јаче пукотине. Било је потребно спречити даље попуштање кровних везача. Ово је постигнуто гвозденим затегама и опасачима. Радове је предузео сопственик зграде, у току зиме 1955/6.
