РАД НА ОБНОВИ БОНДРУЧНИХ ЗГРАДА

REFECTION DES CONSTRUCTIONS EN PISÉ

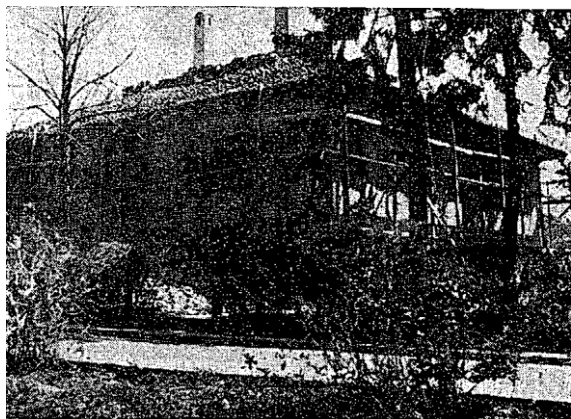
Свештеничка зграда у Топчидеру доведена је у исправно стање 1949; Реконструисано је улазно дрвено степениште и изведене нове димњачке капе које одговарају архитектури онога времена.²

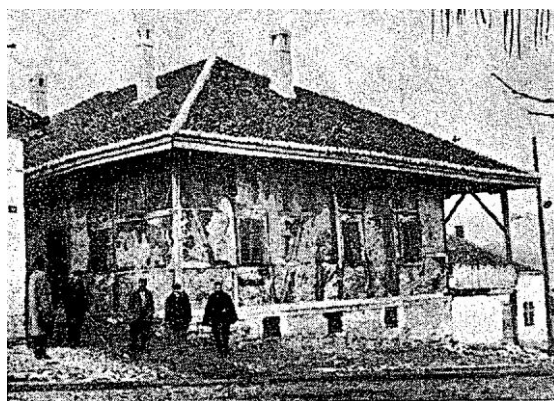
Хан у Сопоту код Младеновца обновљен је 1950/1. Накнадно зазидани доњи трем поново је отворен; проширено је степениште; измењени су поједини неисправни дрвени

ступци у трему; цео је трем обновљен (ограда и под); оспособљен је кров (конструкција, стреха, ћерамида, димњаци); прозорима је враћен првобитни облик; президани су многи бондручни зидови. Грађевина је поново претворена у хан.³

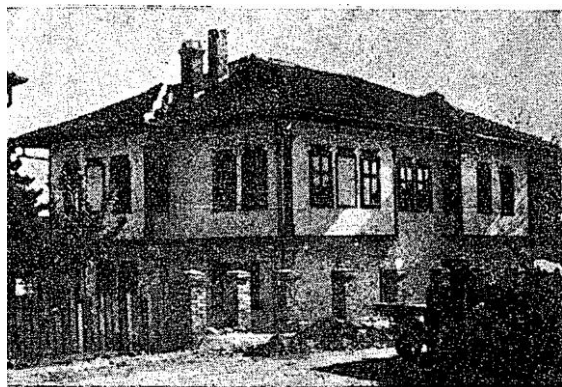
Народни музеј у Лесковцу

Кућа Боре Пиксле у Лесковцу оспособљена је за музеј 1948. Зграда није била много руинирана. Обновљене су некадашње карактеристичне димњачке главе.¹

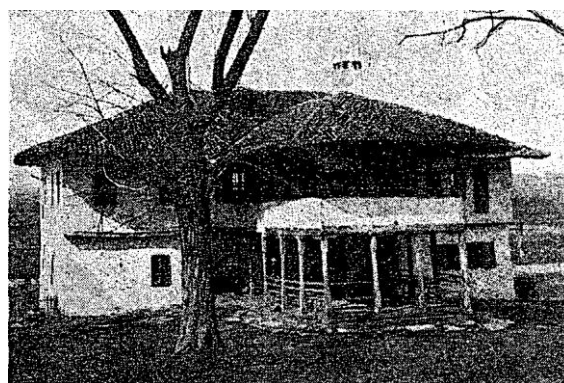
Црквени конак у Рудару код Лесковца поправљен је 1951. Прили-

ком ових радова није било посебних конзерваторско-рестаураторских проблема.¹

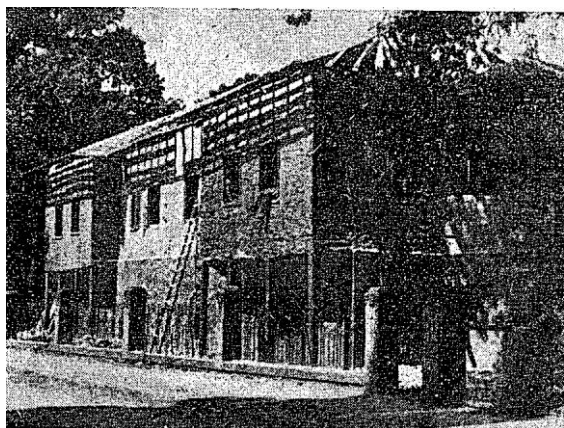
Амицин конак у Крагујевцу рестауриран је и адаптиран за музеј 1950/1. Радови су били обимни и односили су се и на фасаду и на унутрашње делове. Најосетљивији посао причињавало је оспособљавање двају еркера да поново сами себе носе. Откривене су старе дрвене таванице.¹

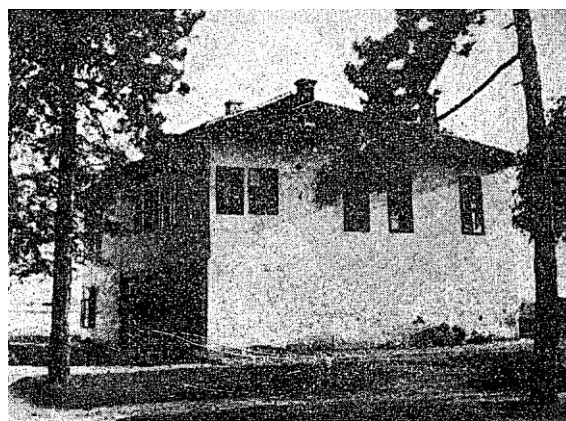
Господар Васин конак у Краљеву преуређен је за музеј 1951. Том приликом изведени су најнужнији грађевински радови.¹

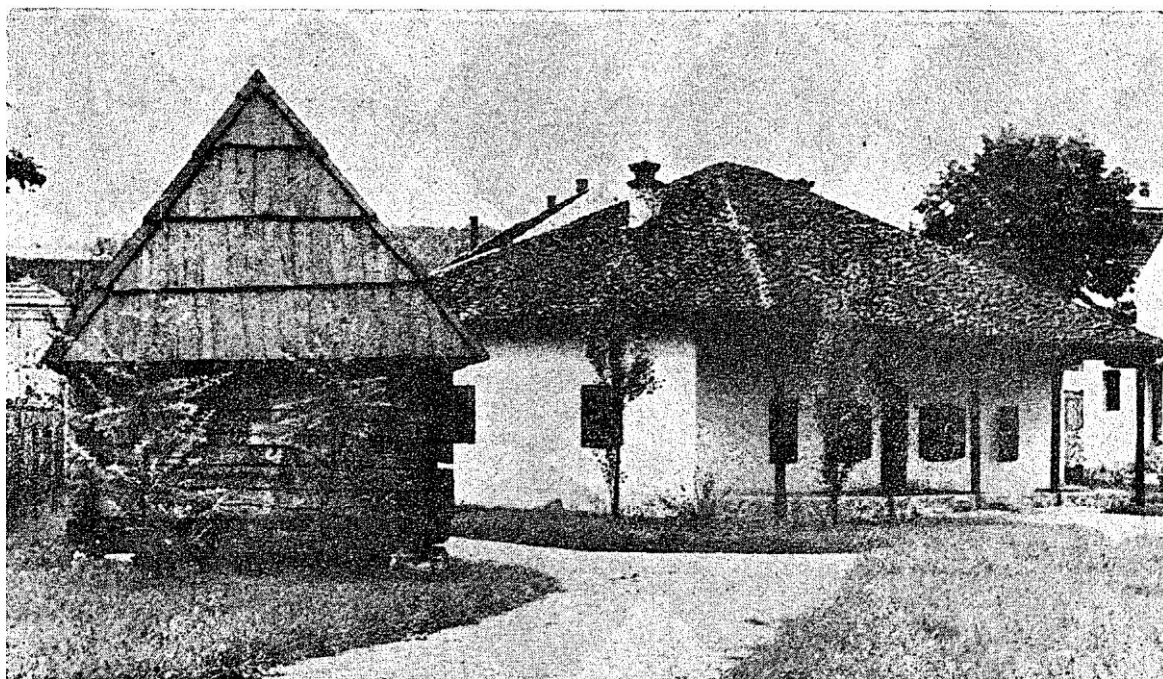
Стара школа и вајат Љубе Ненадовића у Ваљеву

Стара школа у Ваљеву рестаурирана је и претворена у музеј током 1951. Накнадно затворен трем са задње стране зграде, измењени облик

и број просторија, величина и број отвора створили су проблеме које је требало обазриво решити. Оспособљен је за разгледање и подрум, најинтересантнији историски део зграде, из кога су били изведени на губилиште Илија Бирчанин и Алекса Ненадовић 1804. На њему је отворен зазидани улаз са задње стране.⁴

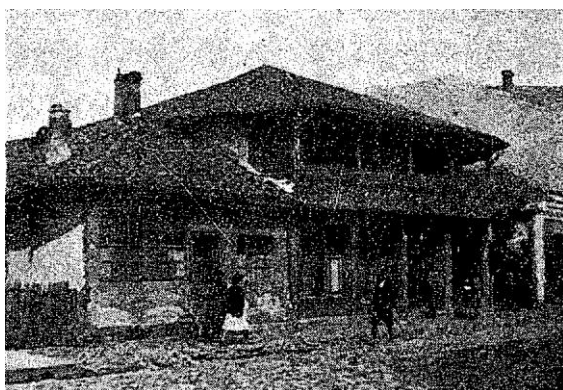
Народни музеј у Крушевцу

Стара зграда у Крушевцу претворена је у музеј 1953. Том приликом враћен јој је првобитни изглед. Откривен је доњи трем; прерађени су отвори и распоред унутрашњих одељења; ослобођена је накнадних доградњи.⁴

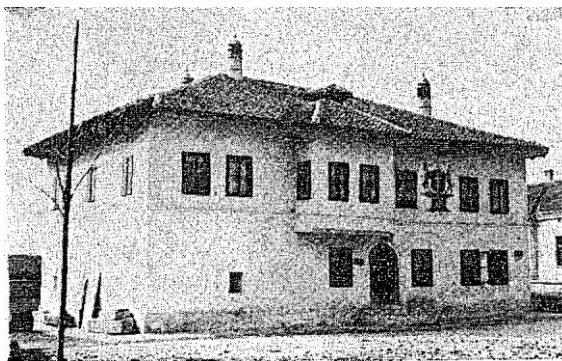
Господар Јованов конак у Чачку обновљен је 1951/3 и претворен у музеј. Радови су били обимни јер је зграда раније претрпела многе измене и споља и изнутра, и остављена у рабатном стању. Конзервација грба на фасади морала је бити врло пажљиво изведена.¹

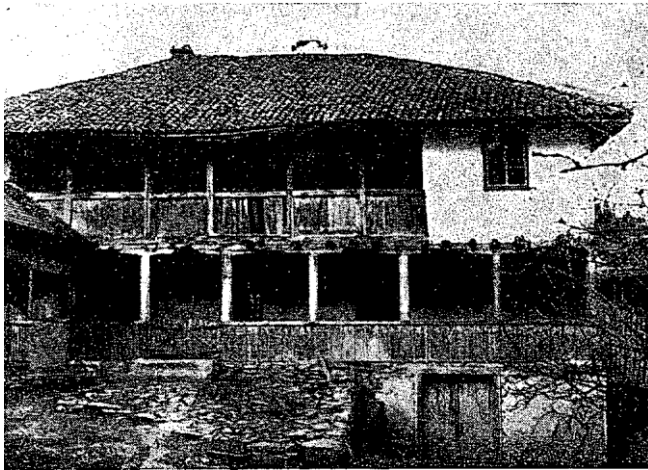
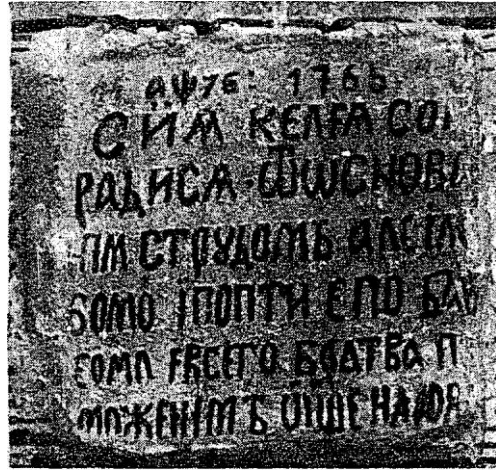
Конак манастира Вољавче и натпис у трему конака

Стари конак манастира Вољавче⁵ код Страгара, у коме је 1805 године кратко време заседавао Правитељствујушчи совјет сербски, лежи источно од цркве. На каменој плочи, вел. 25/25 см., више лучног отвора којим се улази у средишњу просторију са оцаклијом, на доњем трему, пише:

Зграда је до недавна била делимично оронута, Нарочито су били пропали кровни покривач и таван. Приликом прославе стопедесетогодишњице Првог српског устанка, Завод је с пролећа 1954 предузео извесне радове грђевинске природе и оправио Конак. Прерађен је цео кров — замењени су неисправни рогови и летве, ћерамида је поново пре-

тресена, димњаци су поправљени. Ударен је нов каратаван. Искрпљени су сви зидови и споља и изнутра. Том приликом дерсоване су све камене површине. Два бетонска степеника на улазу, замењена су каменим. Извршене су и ситније поправке столарске и друге природе. Поново су отворена четвора мала и уска врата у каменим зидовима. Она спајају кућиште са бочним одељењима. На пробијене отворе постављена су обична дрводелска врата, по угледу на стара. Каналисана је теренска површинска вода и одведена од зграде. Летња кухиња, која је у виду отвореног а покривеног трема била приљубљена уз главну фасаду Конака и са ње-

гове леве стране наслањала се уз камени зид, премештена је у југозападни део порте. Конак је на овај начин ослобођен додатка. Његов је главни изглед потпун, незаклоњен и слободан, што свакако доприноси лепоти зграде и целокупне порте у чијем се дну Стари конак налази. Услед ограничености кредита, обим грађевинских радова није био велики. Обављени су само најпотребнији радови како би се овај значајан споменик сачувао.⁴

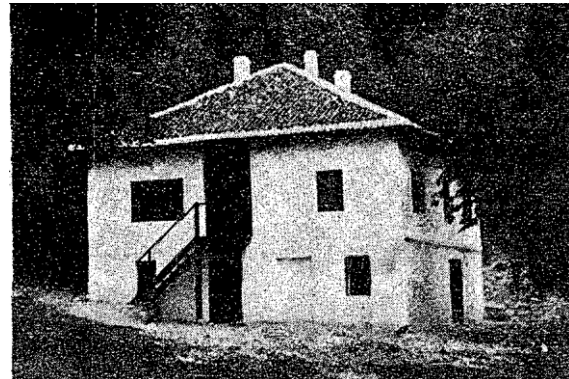
Конак манастира Боговађе

Зграда је до недавна била потпуно рабатна и неупотребљива. Кров је у знатној мери прокишњавао, јер му је ћерамида била полупана а даске под њима иструлеле. Димњаци су се растурили а таванска и међуспратна конструкција повиле се у знатној мери, тако да су подови и таванице били сасвим криви, с „трбусима“.

Већи део лепа на бондруку био се поткорушио или отпао. Столарија, углавном новијег порекла, била је непотпуна а оно што је остало, било је искварено. Вода са околних брежуљака сливала се у подрум, засипала муљем зидове, натапала дрвене ослонце, тако да је стање зграде било више него бедно.

неодређени без икакве научне подлоге. С тога се морало углавном приступити другом начину рада. Отклањајући све оне недостатке о којима је раније било говора, обновљено је стање које би одговарало времену кнеза Милоша.

Испитани су отвори — врата и прозори — те су они, према томе и зазиђивани или пробијани. Поткопавајући тајни подземни излаз из подрума, утврђено је да ту није био по среди никакав подземни пролаз или нека врста тунела, који ко зна где треба да избије, већ споредан излаз, који је нанос са брда временом потпуно затрпао. Прилаз спрату је преко спољног, новијег дрвеног степеништа с малим viseћим тремом. Новија су и двокрилна улазна врата. Настрешница је настављена. Можда је првобитни улаз био и на супротној страни ходника, на којој се налазе стара врата која данас никуда не воде. Иако је испитиван зид у овом делу зграде, није се могло доћи ни до каквог податка који би у томе погледу могао ма шта да разјасни.

дита, приступило се само њеној оправци и допуни. Нова, велика врата, на додатом делу према улазу у стари подрум, уређена су у такозвани „филунзима“, као и остала врата у спрату — слично данашњој изради. Да су врата постављена на сам засведени улаз у подрум камених зидова, логично би било да она буду храстова, масивна, рађена на стари начин. Међутим, врата су постављена на бондручном зиду, како зграда не

би остала отворена. Сва је столарија обојена жуто, док су зидови освежени кречом. Око зграде је положена калдрма која ће штитити зидове од влажења.⁴

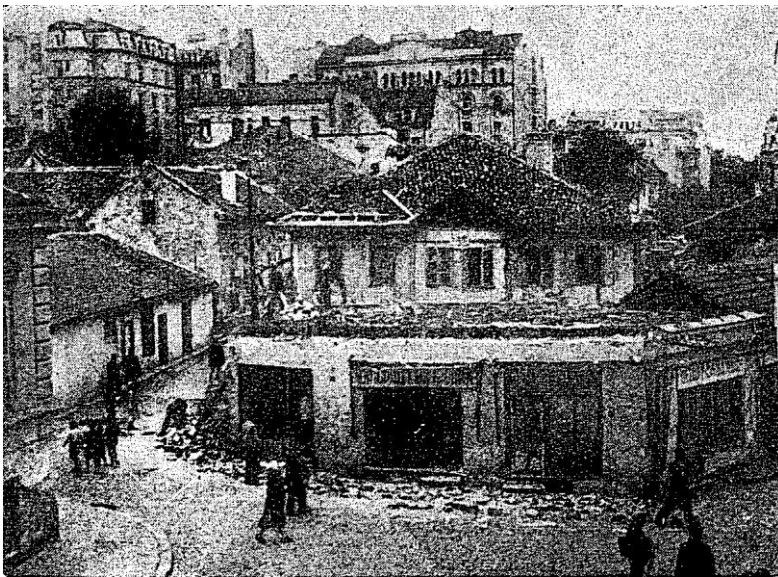
Доситејев лицеј у Београду у току рестаураторских радова

Доситејев лицеј у Београду рестауриран је из основа током 1948, када је већ прилично оронула зграда доведена у стање слично ономе у коме се првобитно налазила. Поред чисто конструктивних осигурања и извесних презиђивања бондручних делова, враћени су

првобитни облици унутрашњег простора и отвора за врата и прозоре. Њен спољни изглед добио је потпуно другу слику јер су порушени сви дограђени приземни дућани који су били урасли у фасаду. Ова турска зграда, најстарија грађанска кућа у Београду, адаптирана је том приликом у Музеј Вука и Доситеја, с обзиром на чињеницу да је она још 1808 била преправљена за прву српску Велику школу коју је тада осно-
