ЗАШТИТА ОРОНУЛИХ БРВНАРА.

ЦРКВЕ БРВНАРЕ

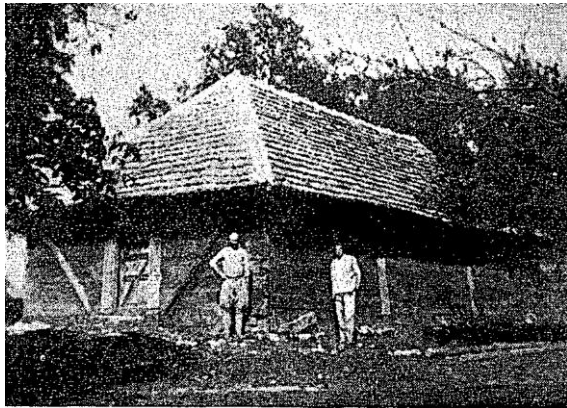
Црква брвнара у Вранићу

Вранић код Умке, конзервиран је 1952. Препокривен је кров и притегнута-подигнута доња брвна са јужног зида.

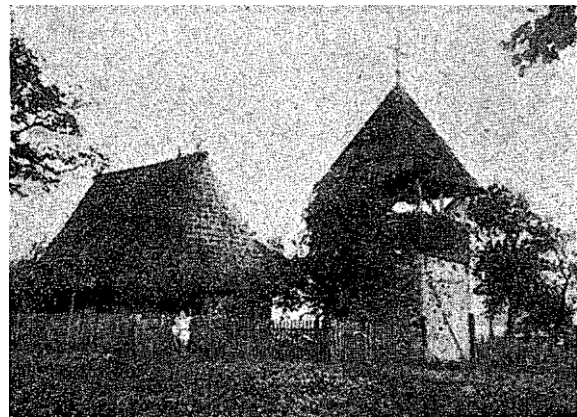
Црква у Љутовници

На *Љутовници* код Горњег Милановца, радови су изведени 1952. Президани су темељи, исправљени зидови, обновљен цео кровни покривач од ситног клиса.²

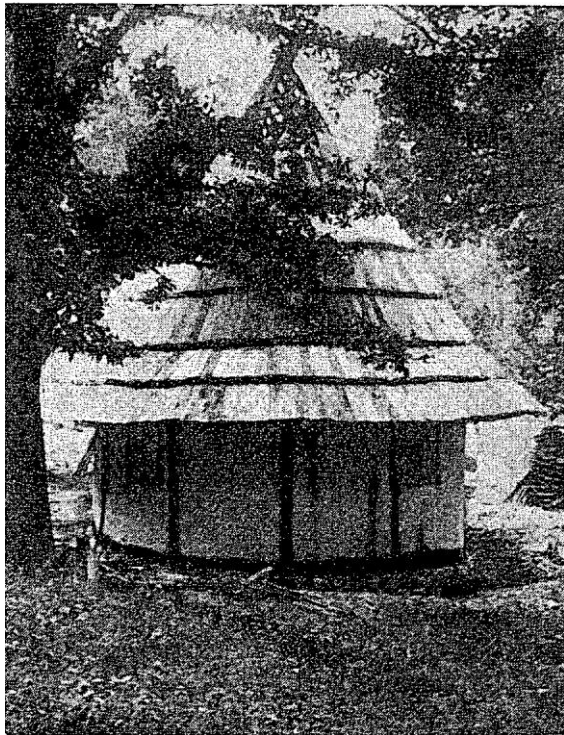
Павловац код Наталинаца, обновљен је 1953/5. Стара шиндра, потпуно прозукла, замењена је новом; поједина брвна такође су измењена као и други ситнији делови. Брвна су наново облепљена „мелезом“, изузев главних везача.²

Обновљена црква брвнара у Павловцу

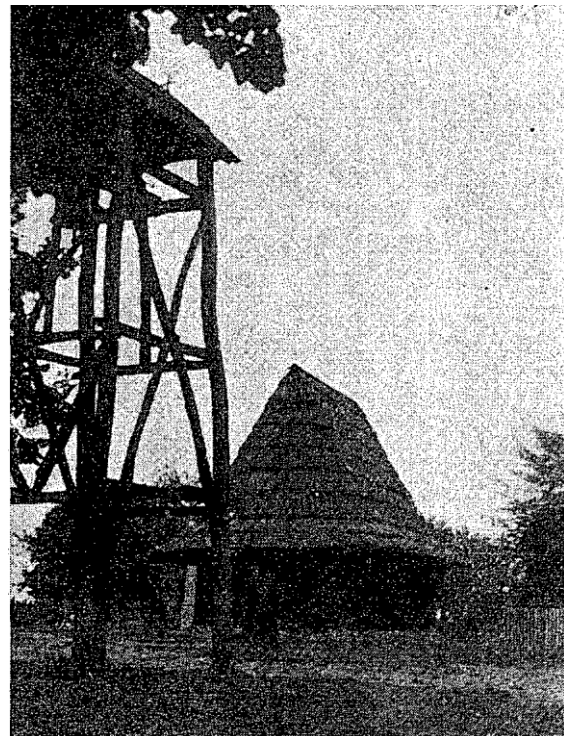
Брзан код Лапова, конзервиран је и рестауриран 1955. Ослобођен је накнадно затворен трем, уклоњен је леп са брвана, стара шиндра замењена је новом, извршене су све ситније поправке и измештен звоник.²

Рестаурисана црква брвнара у Брзану

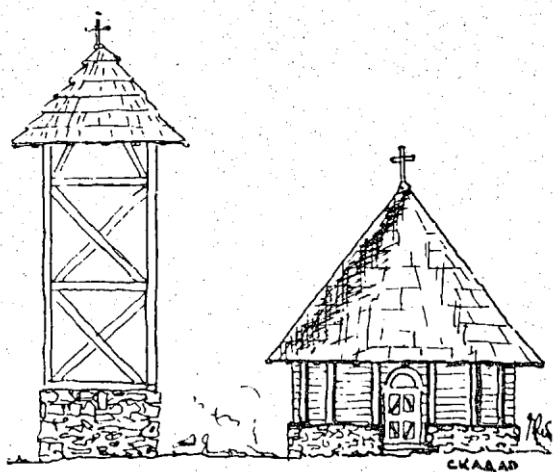
Црква у Скадру код Осечине

Скадар (Пецка) код Осечине, рађен 1952/3. Консолидован је и препокривен звоник који је био склон паду.³

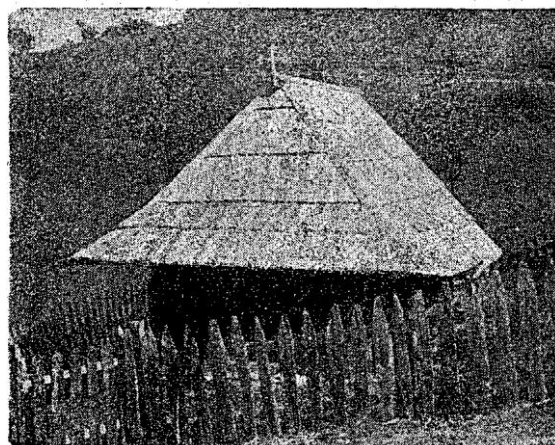
Препокривена црква у Кућанима

Кућани код Нове Вароши, 1954 г. препокривени су новом боровом шиндром а иструлела брвна замењена. Царске двери из 1780 конзервиране су у Заводу 1955.²

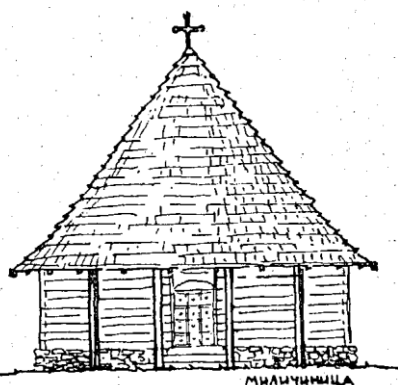
Црква у Миличиници код Осечине

Миличиница код Осечине, рестаурирана 1952/3. Поједини иструлели

и срушени делови морали су се потпуно обновити, нарочито код трема.³

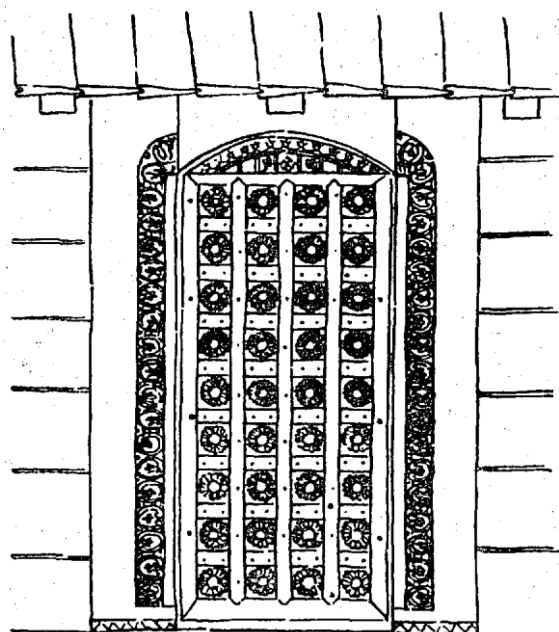
Врата на цркви у Сечој Реци

Сеча река код Косјерића, конзенвирана је 1951/2.⁴

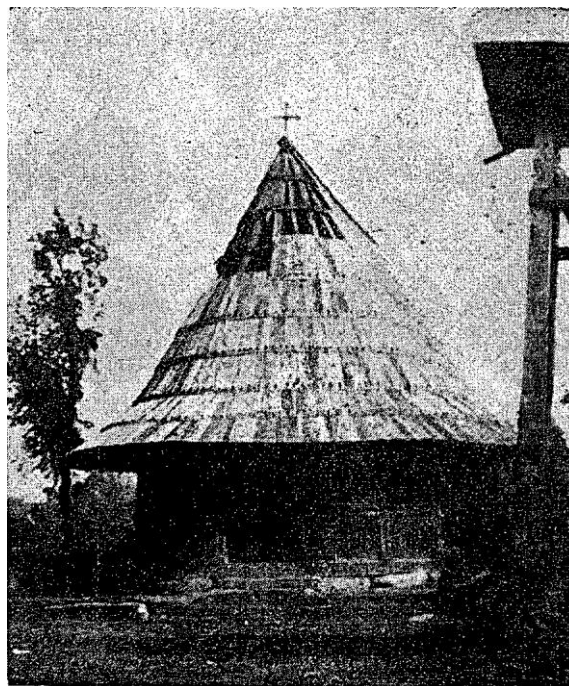
Покајница код Велике Плане, обновљена је 1951/2. Цео кровни покривач замењен је новом шиндром; поправљени су трем и многи оштећени делови.²

Покајница у току радова

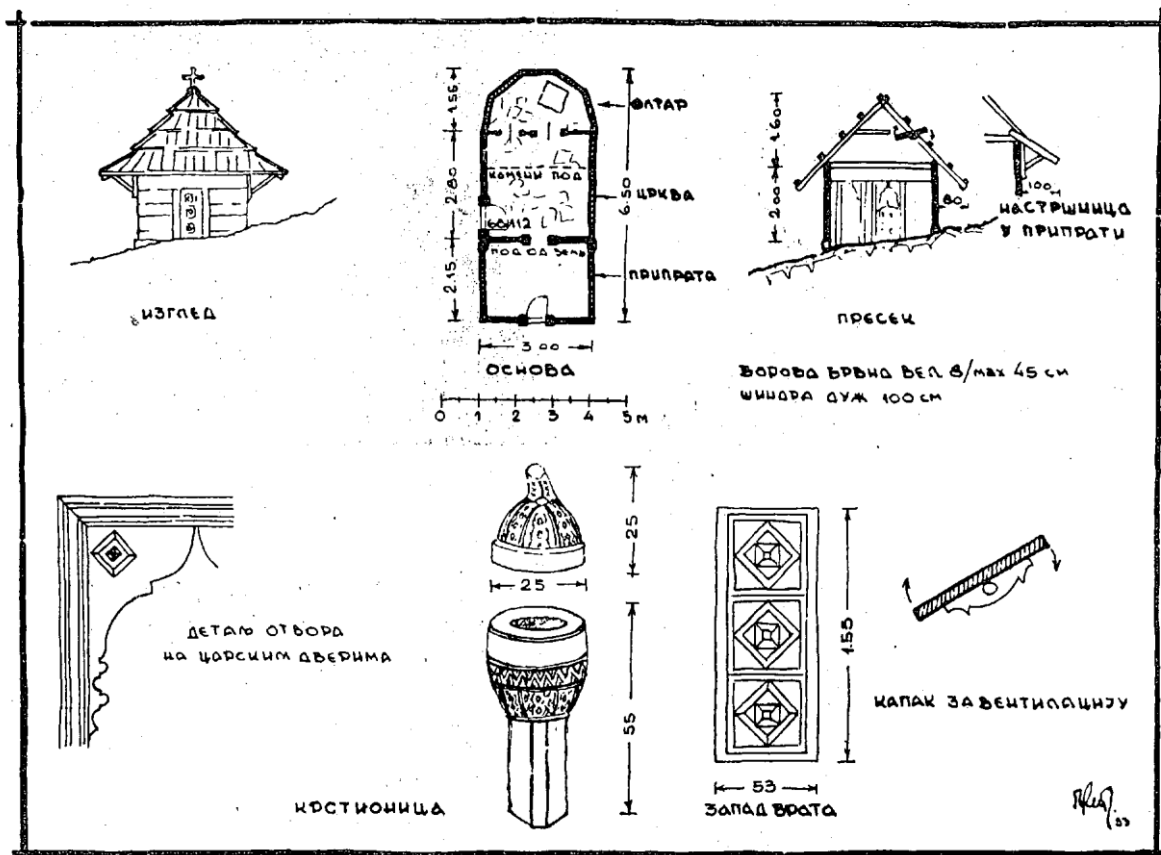
Изглед, пресеци и детаљи цркве брвнаре у Кућанима

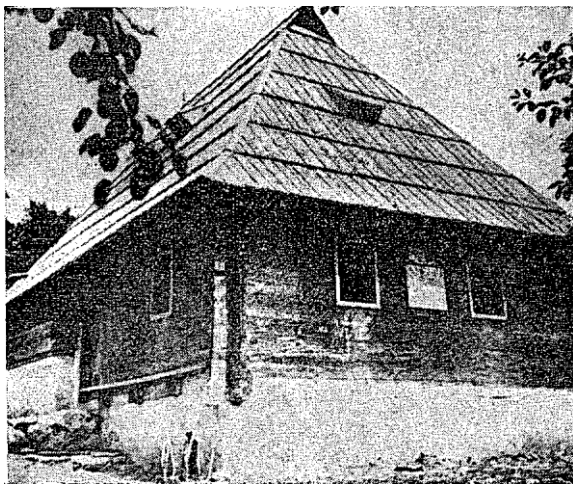
Родна кућа Димитрија Туцовића на Златибору

Ова дводелна брвнара старијег типа, са годином грађења (1855) урезаном у брвну, карактеристична по својој, архитектури која је сачувала све првобитне елементе, поред тога вредна као историски споменик (Туцовић се родио у њој 1881), обновљена је на исти начин као и цркве брвнаре, о којима је раније било речи. Главни рад обављен је

на крову. Стара шиндра замењена је ивовом 1953 године.

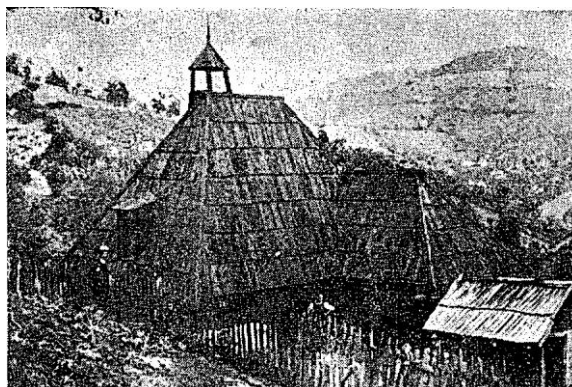
Кућа кнеза Милоша у Горњој Црнући

Иако оронула, без доксата коме већ није више било трага, кућа брвнара кнеза Милоша растурана је 1946 године. У овој кући Милош је становао пред други устанак, заклоњен дубодолином и густим шумама на домаку Рудника, недалеко од манастира Враћевшнице, а доцније је, као господар, чешће у њу навраћао одмора ради. — После растурања, од ове зграде остао је био само камени подрум, неколико брвана и један поломљени прозор са дрвеном решетком.

Професор Бранислав Којић детаљно је био снимиио Милошеву брвнару 1939 године.⁵ Благодарјећи овим подацима, Завод је био у могућности да је обнови 1954 године. Набављена је одговарајућа здрава хрстова грађа са старих брвнара. Имајући пред очима још увек свежу слику Милошеве куће, дрводељама тога краја није било тешко да поново подигну исту кућу, наравно, тачно се придржавајући мера назначених у плану. Стара грађа, ручна израда и импрегнација карболинеумом, учинили су да овај објекат, необично складних пропорција, ни мало не личи на нов и да не изостаје иза првобитног.²
