Г Р А Ђ А

ПОПИС И ПОЈЕДИНАЧНИ ПРИКАЗИ ЦРКАВА БРВНАРА У СРБИЈИ

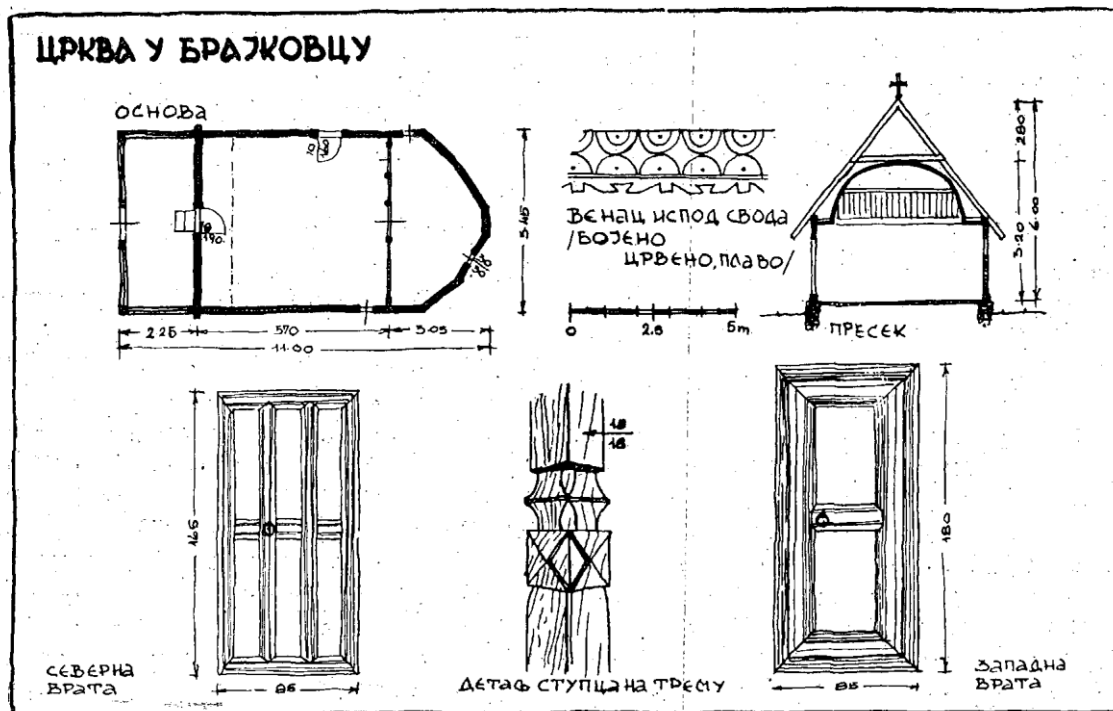
100. Eglise de «Brajkovac»: Plan; Coupe; Portes d'entrée; détails d'ornements.

Врата су старинска, једноставније обраде, са кључаницама и обичним резима. Прозори су мали, капци се изну-

тра навлаче. Два ступца у трему имају изрезане профиле. У самој цркви, испод свода, венац је примитивно шаран наспрамним низом кружића обојених црвено и плаво, испред којих је изрезана ивица. Других декорација нема.¹¹⁶ Грађевина је у добром стању. Испред ње је висок дрвени звоник.

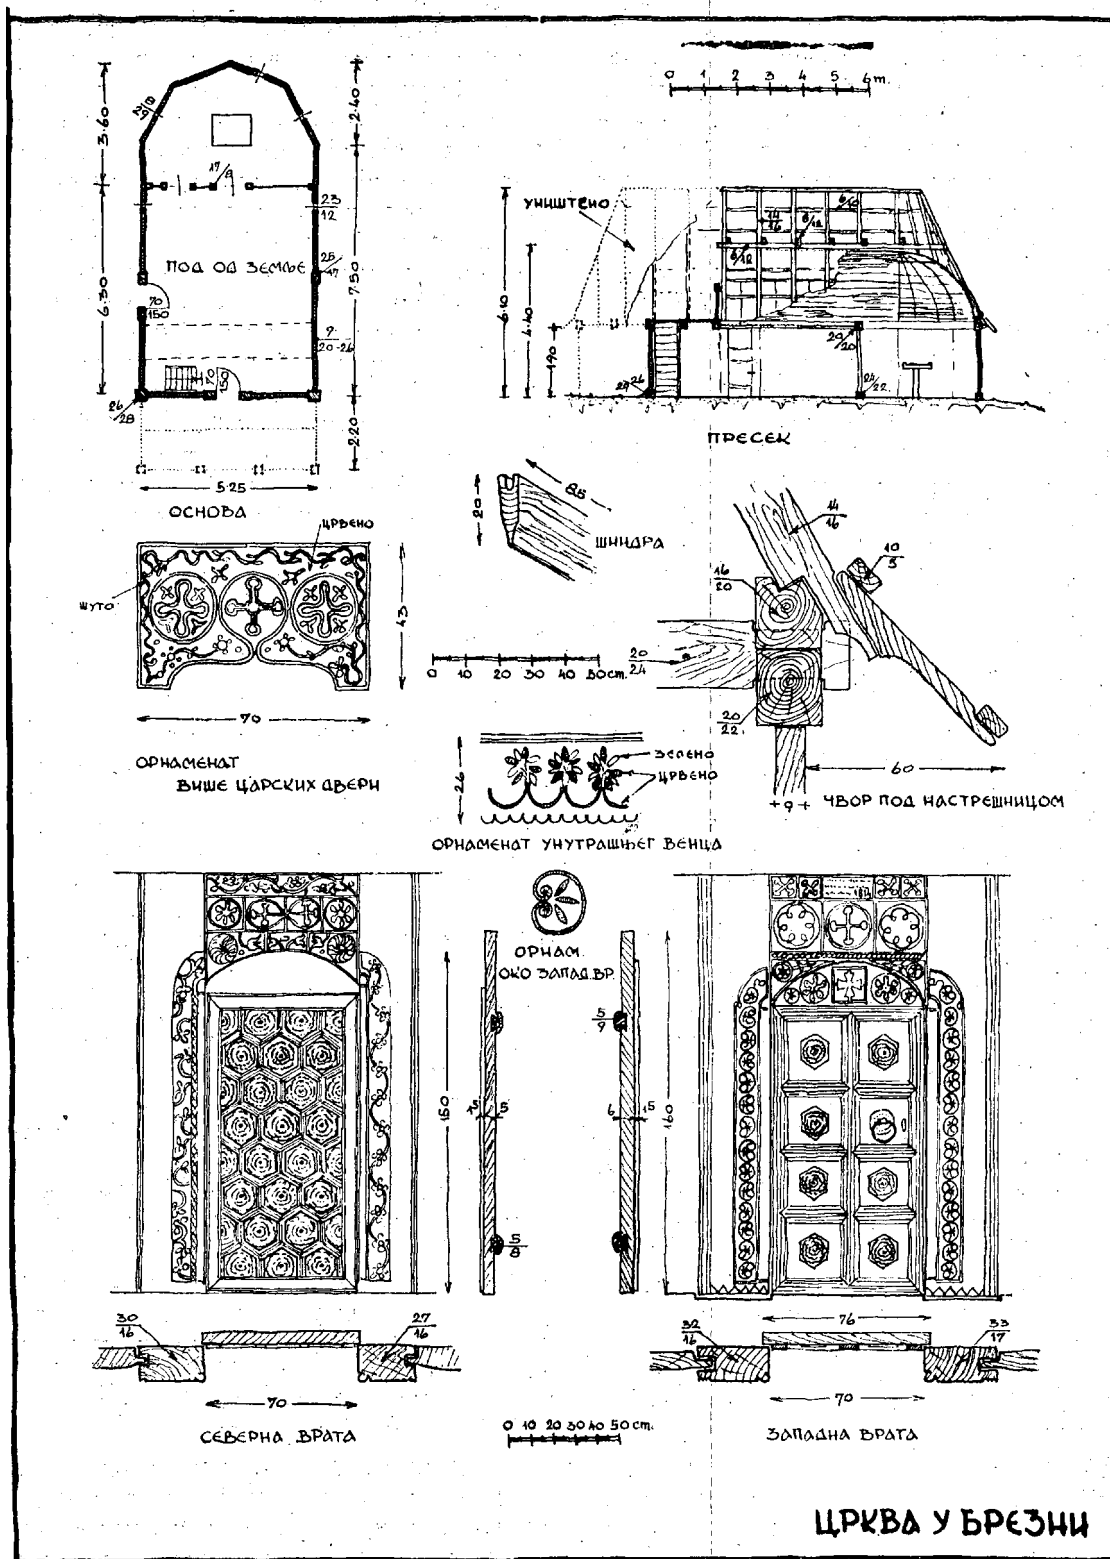
101. Eglise de »Brezna«: Plan; Coupe: Ornaments ; Jointures de poutres sous l'avent; Portes d'entrée.

По својој архитектури, зграда заслужује пажњу и издваја се од осталих цркава ове врсте, како по облику основе, тако и по конструкцији брвених зидова. То је издужена једнобродна грађевина са испуштеним бочним певницама у виду правоугаоних апсида, тако да основи дају облик крста. Са источне стране је вишеугаона олтарска апсида са четири прелома, а на западној страни по-

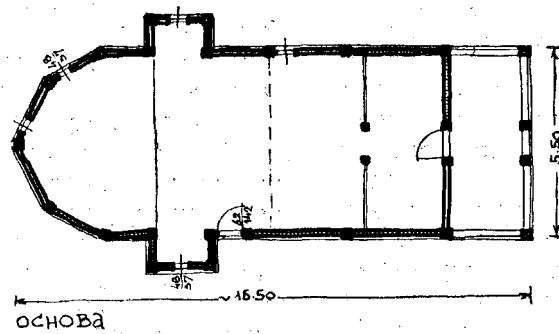
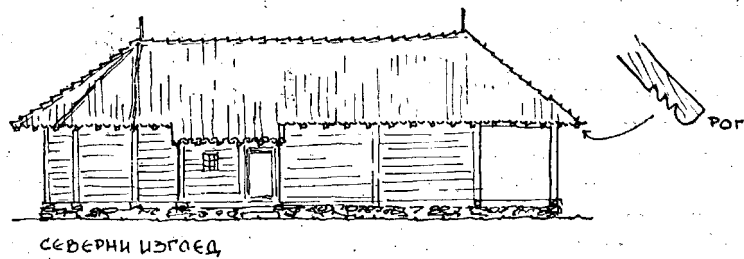
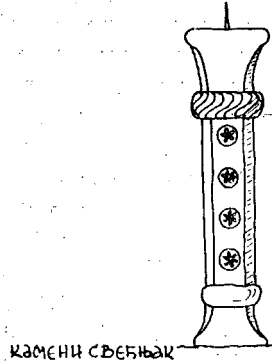
ЦРКВА У БРЕСТОВЦУ / ПРЕМА ЦРТЕЖИМА САИКАРА М. ЈОВАНОВИЋА, Б. ЖИВКОВИЋА, М. ДАВЕРЋИЋА И С. МАНДИЋА

102. Eglise de »Brestovac«: Plan; Façade; Boiseries du plafond; Jointure des poutres murales; Lier de pierre; Pierre tombale; Chapiteau d'un pilier en bois (D'après les esquisses de: M. Jovanović, B. Živković, M. Ladević, S. Mandić).

стављен је трем правоугаоног облика, сачињен од четири слободна ступца без оградe. У унутрашњости храма простор је подељен у три дела: олтар, мушка и женска црква. Целокупна дужина ове грађевине износи око 15,50 m, тако да припада типу средње величине (површ. 85 m²)

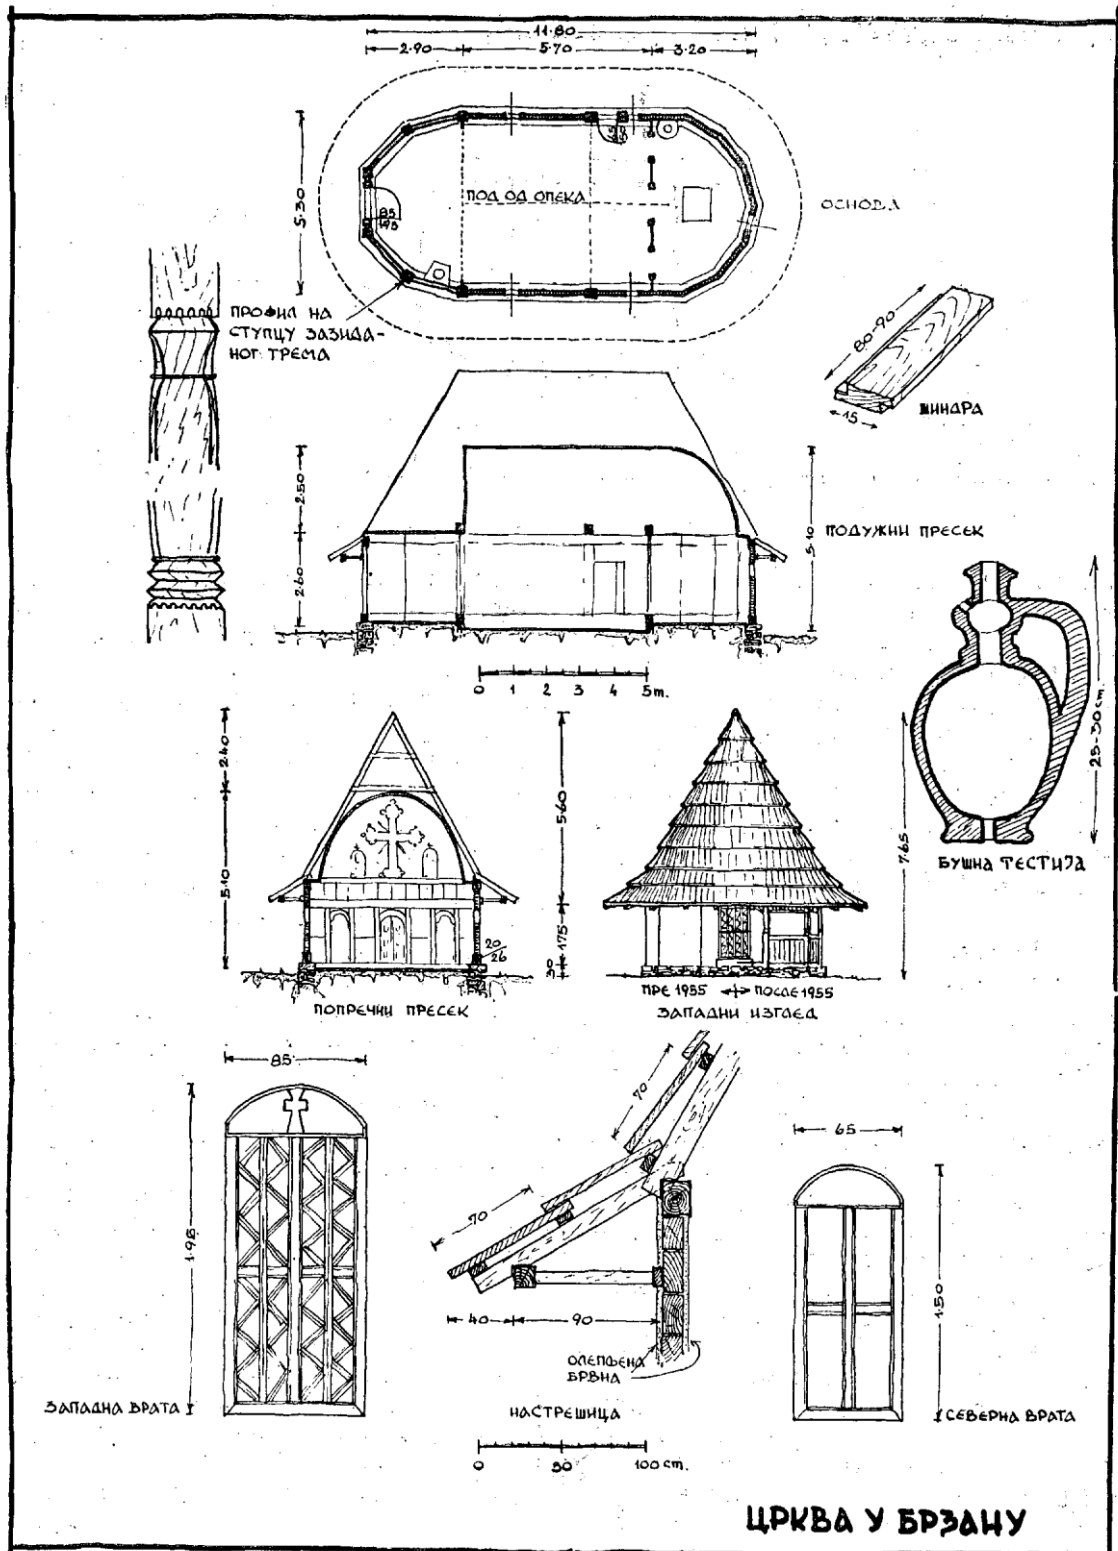
ЦРКВА У БРЗАНУ

103. Eglise de »Brzan«: Plan; Coupes; Facade; Détails: pilier, échandole; Poterie acoustique; Portes d'entrée; Détail des éléments del'auvent.

По својој архитектури, овај споменик спада у ред лепших црква брвнара, подигнутих за време кнеза Милоша, чији су разрађени облици и пропорције врло

складни, слично ономе што се види код оближњих цркава — у Рачи Крагујевачкој и Покајници. То се нарочито односи на основу и на кров витких и заобљених површина. Поједини детаљи заслужују већу пажњу: западна врата, иако скромна и једноставна, стилизована су орнаментима од прикованих профилисаних летвица; ступци у трему обрађени су и обојени. Дрвени иконостас је из оног времена, са оригиналним иконама рађеним у боји.¹²⁶

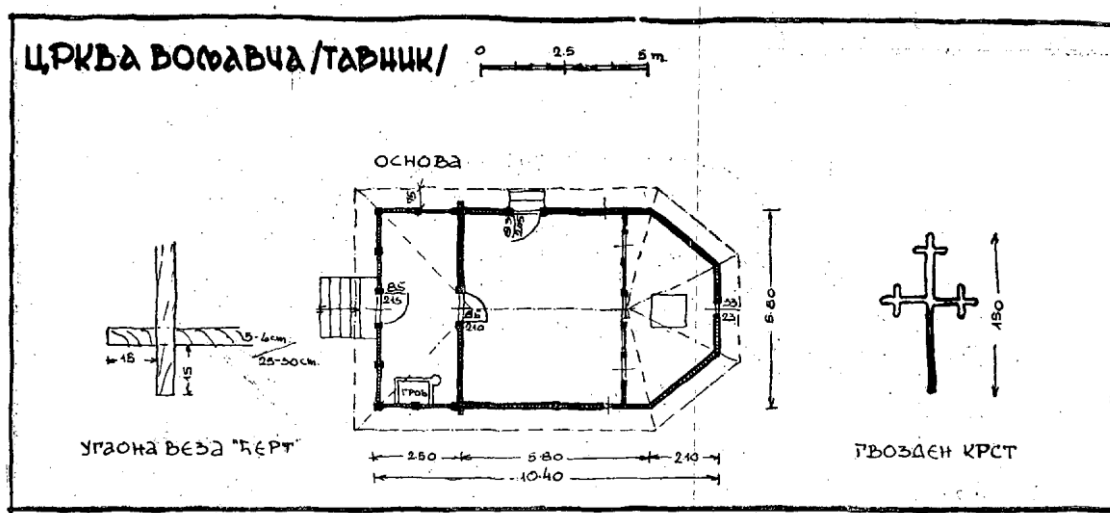
104. »Voljavča«, église de »Tavnik«: Jointurje; Plan; Croix en fer forgé.

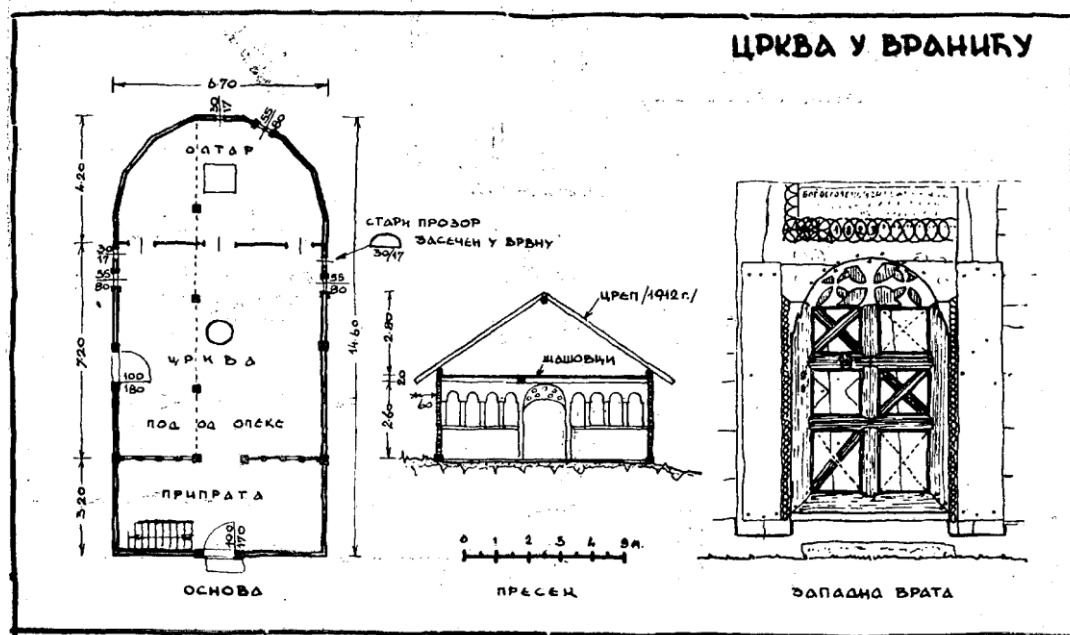
105. Eglise de «Vranić»: Plan; Co; Porte d'entrée.

Облик основе је уобичајен: правоугаоник са полукружним олтарским завршетком. Укупна дужина износи 13,20 м, а ширина 6,90 м, тако да припада црквама средње величине (површ. 87 м²). Сачувана је само олтарска преграда; међутим, постојала је и припрата, којој је преграда уклоњена, што се може утврдити по преосталом жљебу на таваници предњег дела храма. Хрстова брвна која образују зидове положена су преко камених темеља и достижу висину од око 2,50 м. Дебљина талпи износи око 8 см. Оне су изнутра облепљене трском и окречене. Споља су голе, тако да се на ћошковима и саставима виде усправни дирекци, који су кулацима ужљебљени. Брвна се настављају закошеним *вренгијама*, а везе се закивају дрвеним или гвозденим *пишљацима*. Нешто накрив-

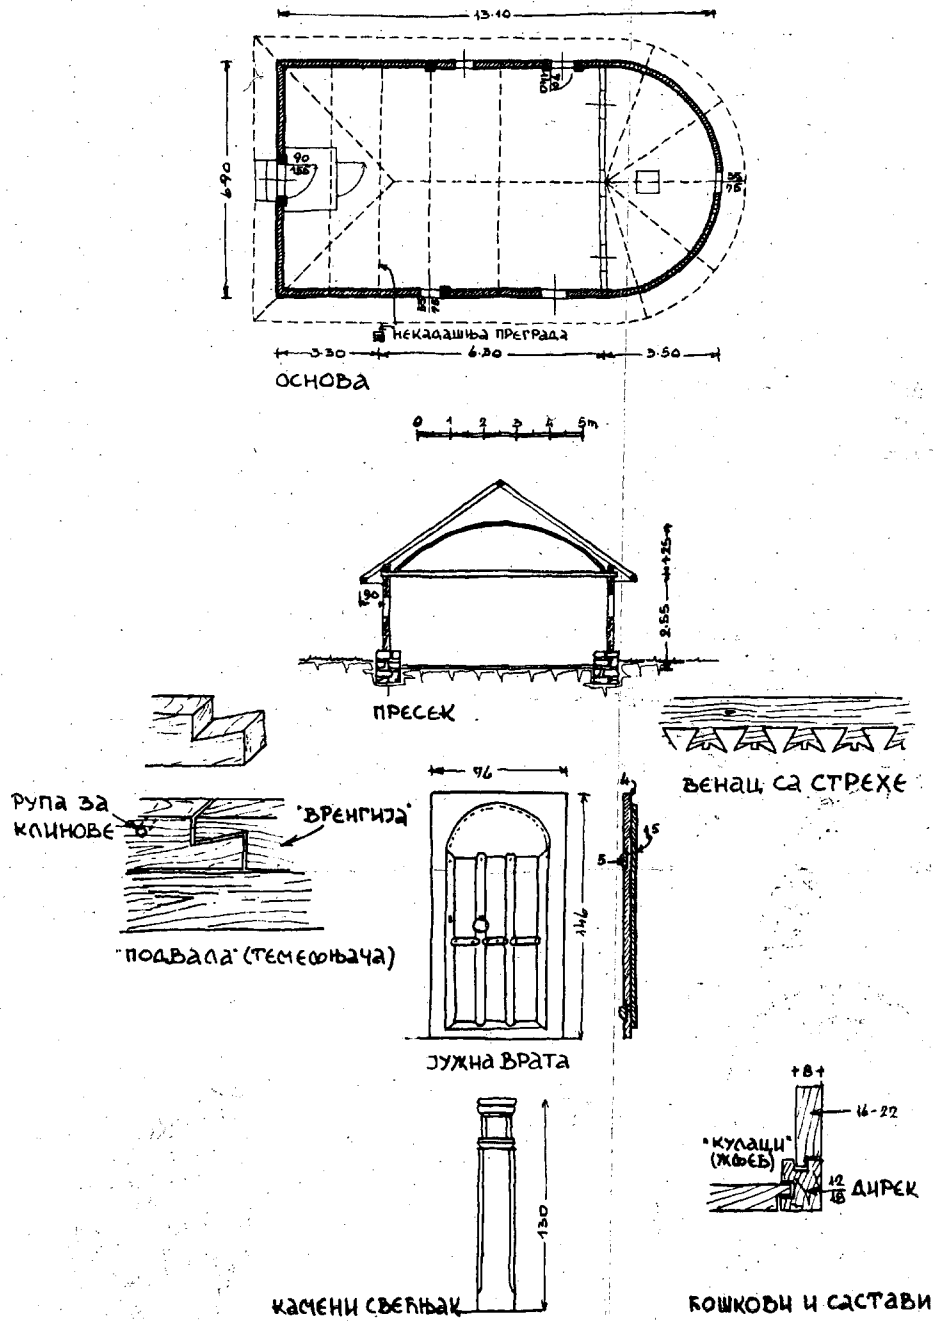
ЦРКВА У ВРБИ

106. Eglise de »Vrba«: Plan; Coupe; Porte d'entrée; Chandelier de pierre; Dentelure sous l'auvent; Détails de différentes jointures.

љени зидови притегнути су гвозденим затегама у угловима, под углом од 45° (максаи). Тавањаче су видљиве, а више њих је плитак коритасти свод од шаповаца. Кров је низак, са широком стрехом и потковом, прекривен ћерамидом. У слемени је гвоздени крст. Под је од дасака.

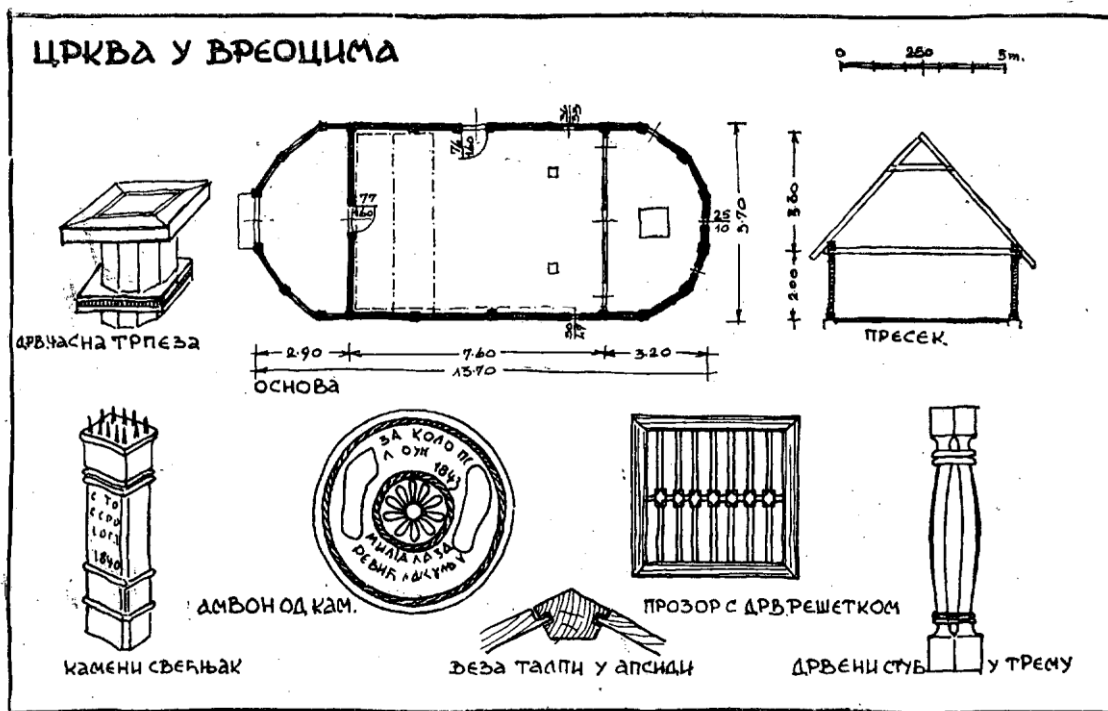
107. Eglise de »Vreoci«: Autel de bois; Plan; Coupe; Chandelier et ambon de pierre; Fenêtre à grille de bois; Jointure de madriers; Pilier de bois.

Архитектура цркве нема нарочитих украса и резбарија у дрвету, али се зато

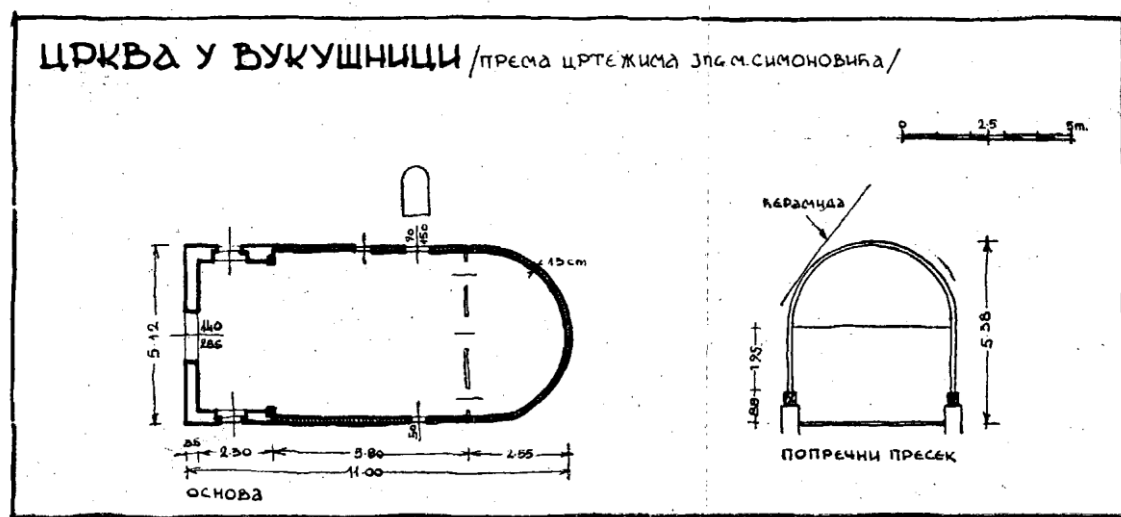
108. Eglise de »Vukušnica«, Plan; Coupe (D'après les esquisses de l'ing. M. Simonović).

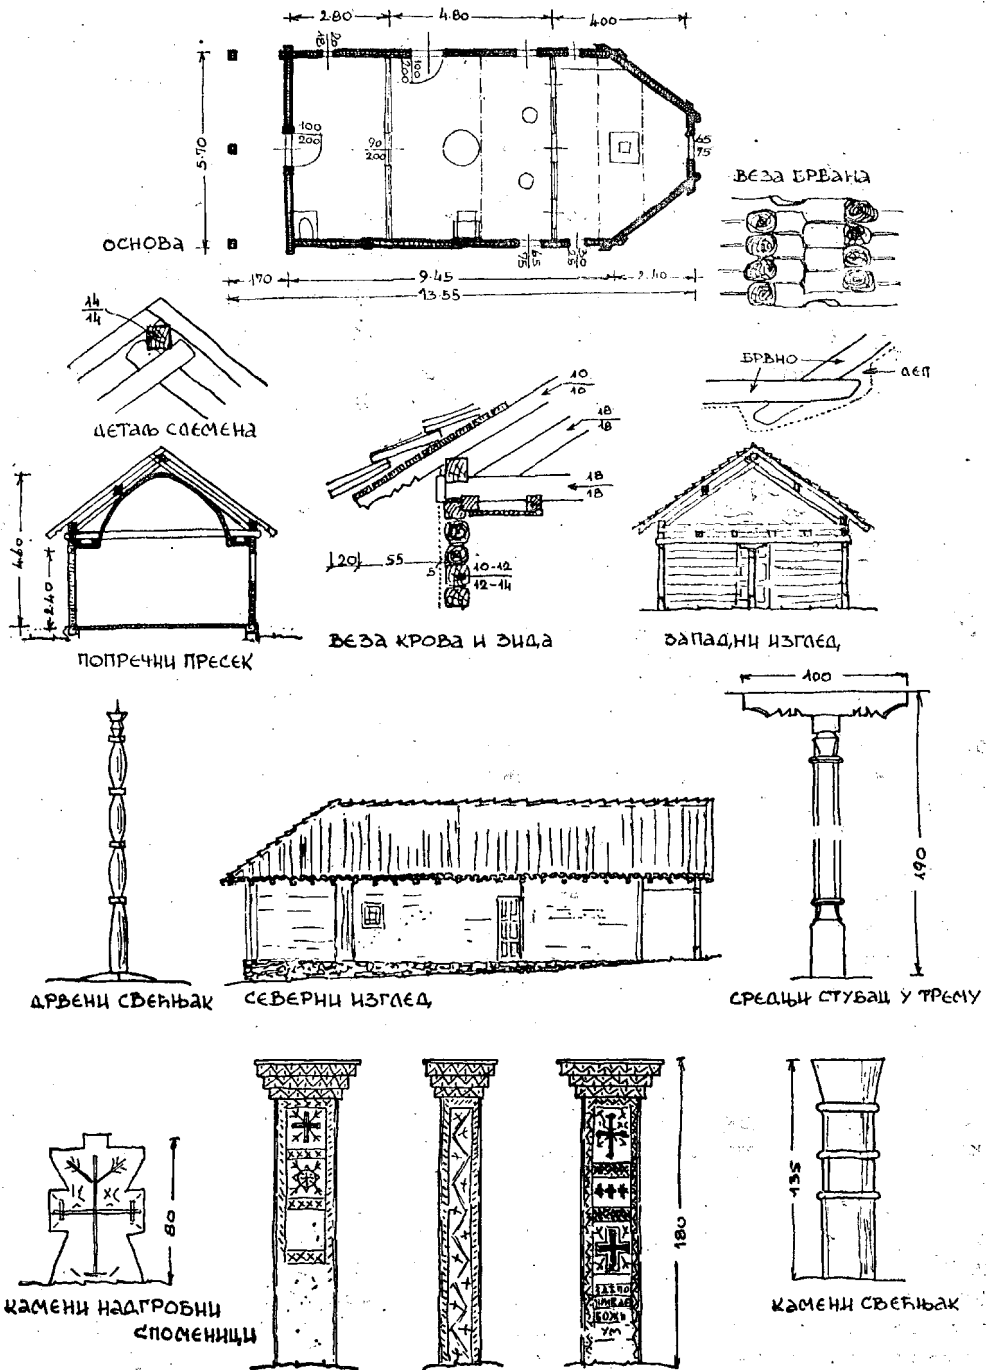
ЦРКВА У ГЛОГОВИЦИ

109. Eglise de «Glogovica»: plan; Détails du toit et des murs en madriers; Coupe; Façades; Chandeliers en bois et en pierre; Pilier de bois; Tom beaux de pierre.

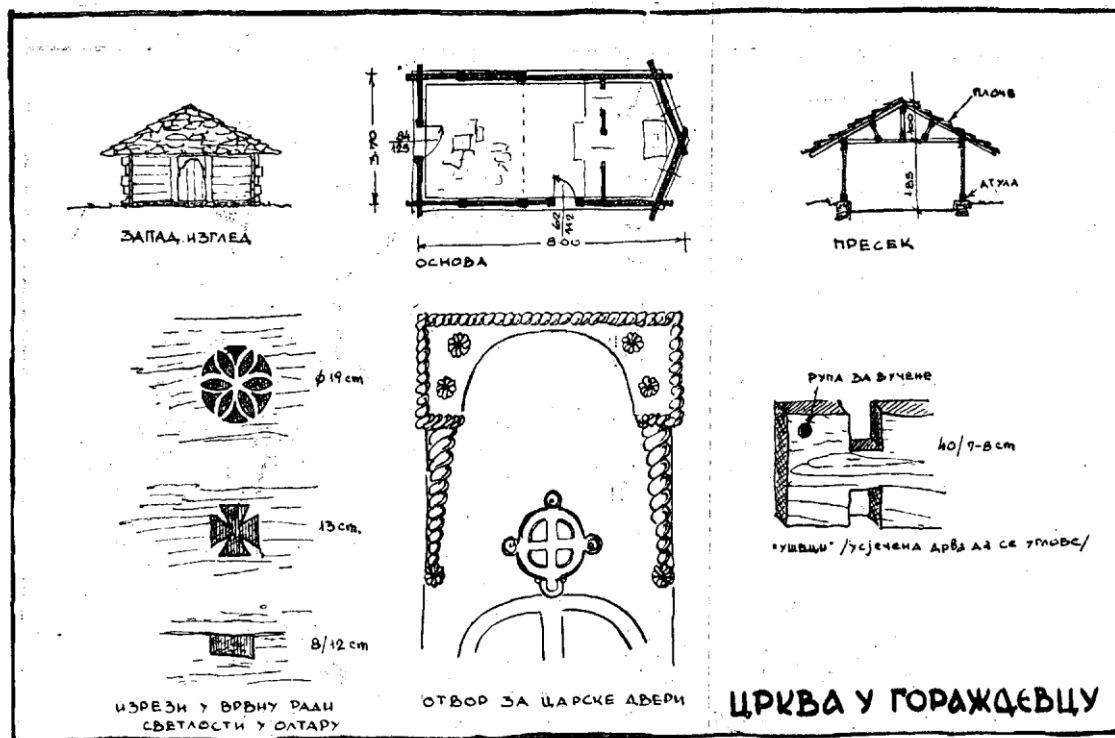
110. Eglise de »Gorazdevac«: Façade; Plan; Coupe;
Rosace entaillée dans le bois, et autres ouvertures ménagées dans les madriers en guise de fenêtres;
Ornementation surplombant la porté

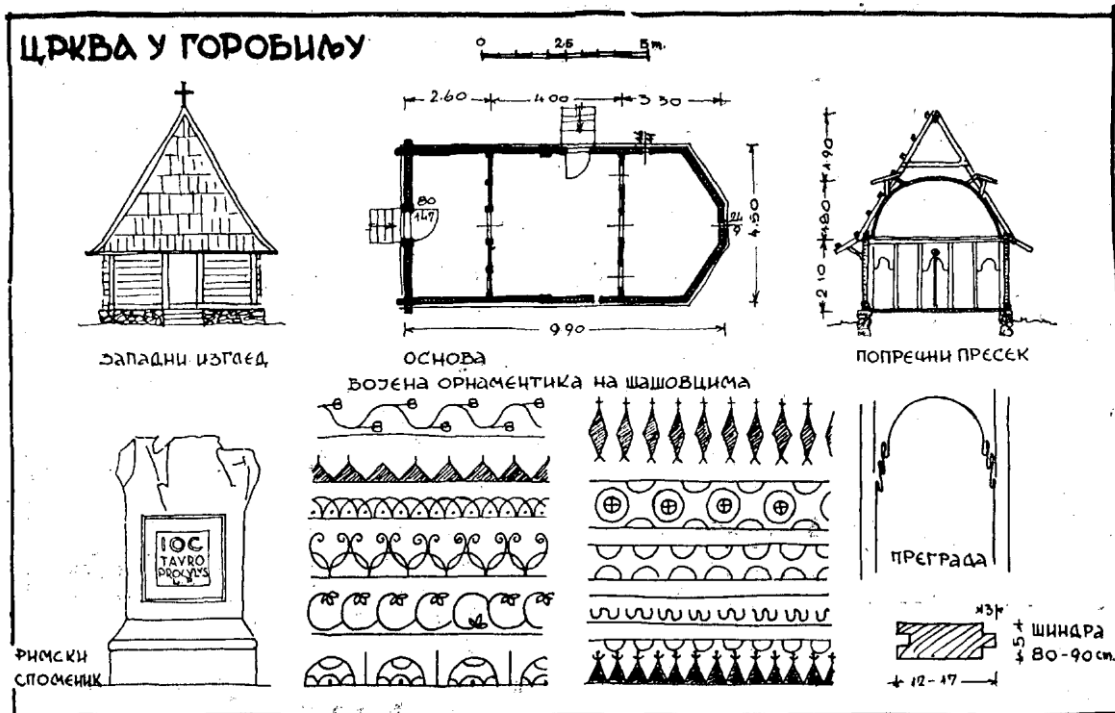
111. Eglise de «Gorobilje»: Façade; Plan; Coupe; Restes d'un monument romain à côté de l'église; Ornaments peints sur la voûte en bardeaux; Cloison; Echandole.

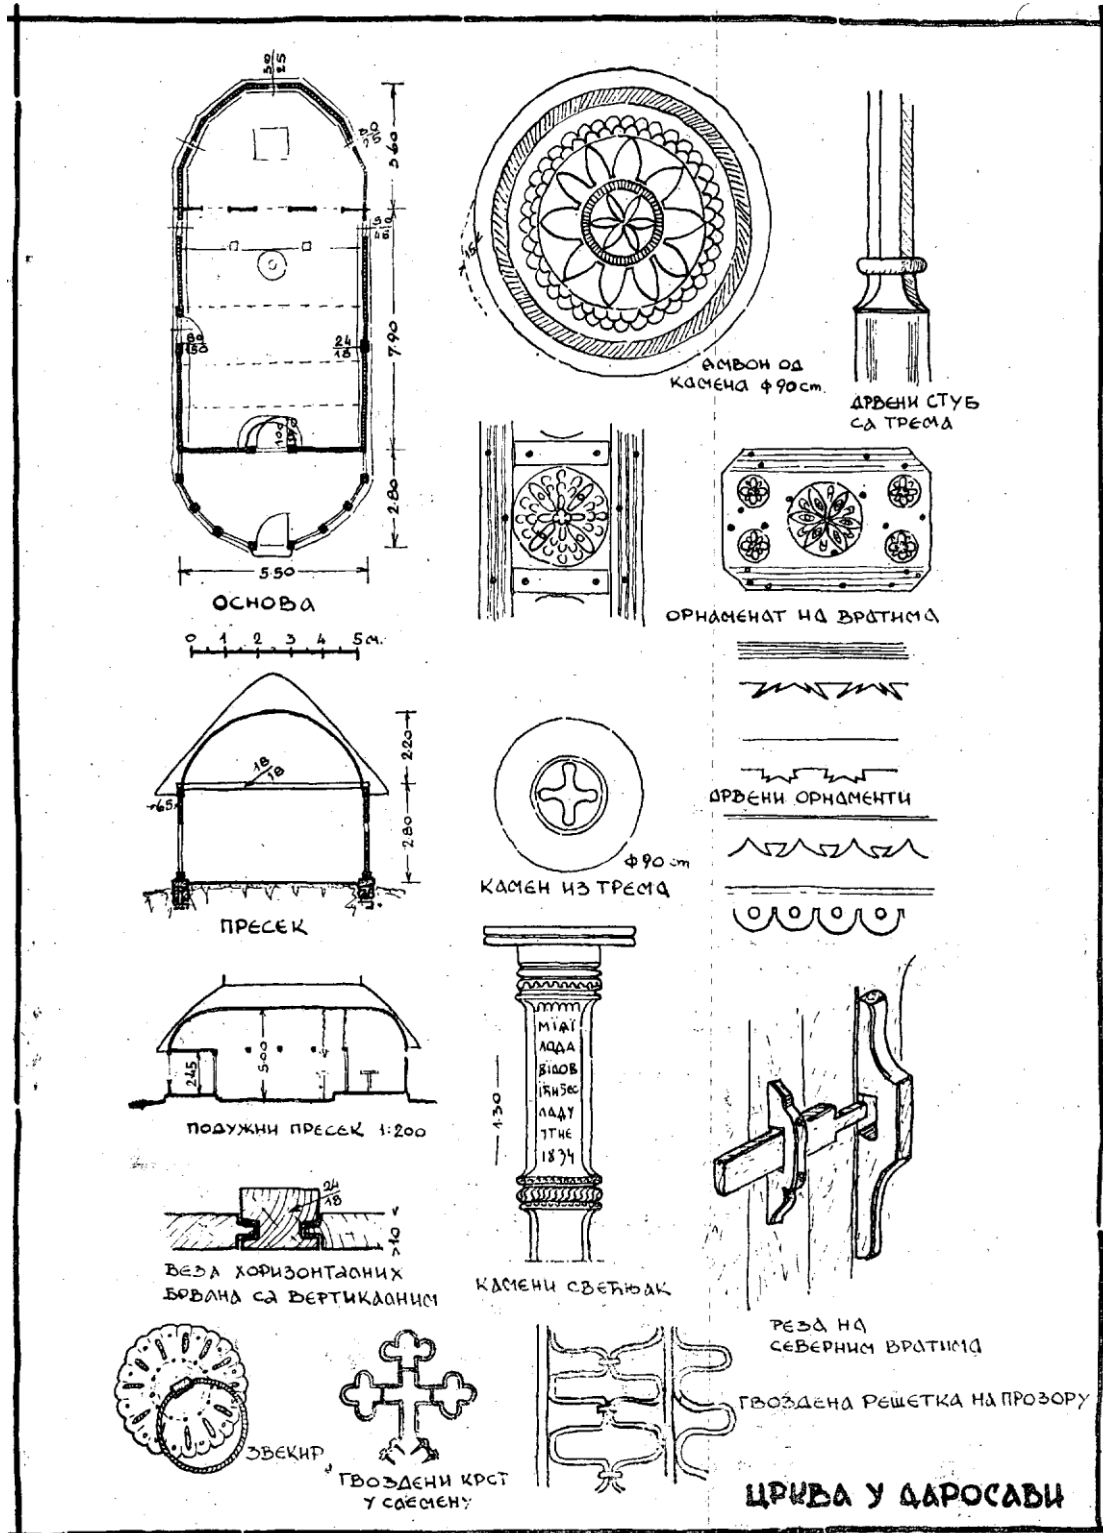
112. Eglise de «Darosava»: Plan; Coupes; Ambons et chandelier de pierre; Pilier en bois du portique; Ornementation en bois; Chevillette; Fer forgé.

године) налази се црква даросавачка, грађена 1832. године.¹⁵⁴

Храм је уобичајеног, издуженог облика, са вишеугаоним преломима у трему и олтару, без издвојене „женске цркве“. Целокупна дужина грађевине износи око 14,30 m, док јој је ширина 5,50 m, тако да припада типу дрвених цркава средње величине (површ. 73 m²). Целом својом ширином засведена је плићим коритастим сводом, изведеним од профилисаних и жљебљених шашоваца, чије је теме на висини од 5,00 m од пода. Данашњи кров нешто је нижи од првобитног под шиндром. Прекривен је лимом и има прилично неодређене облике.

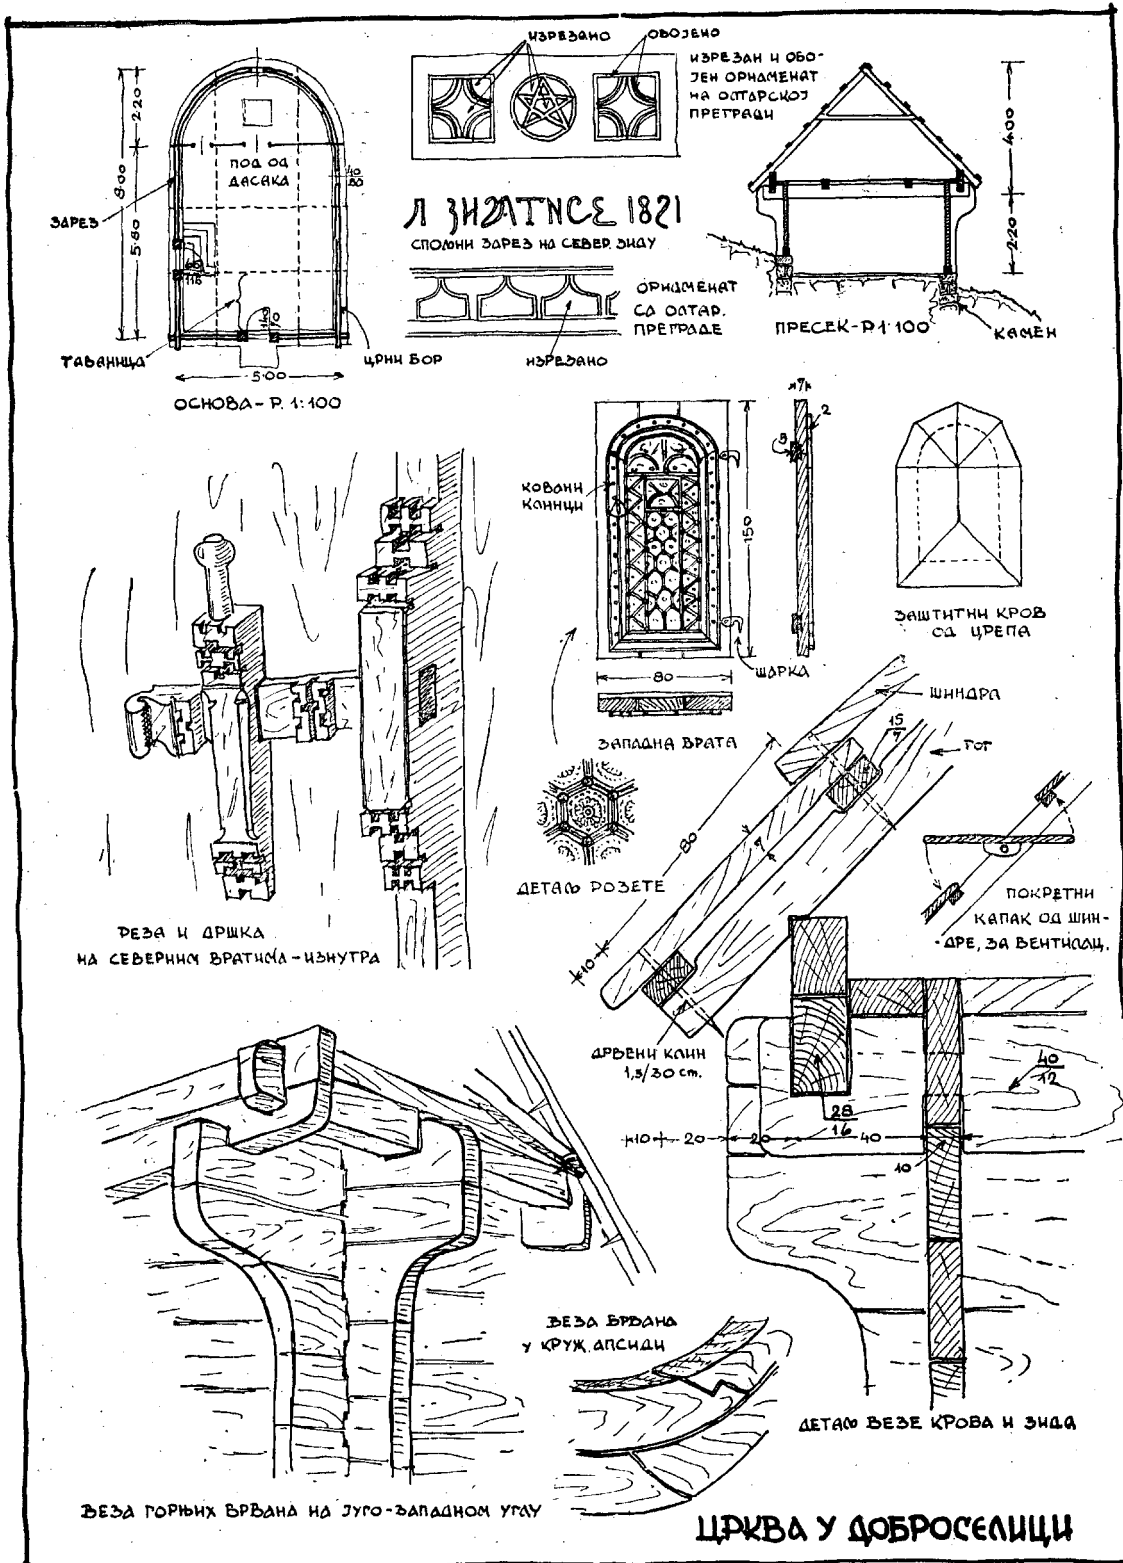
113. Eglise de «Dobroselica»: Plan; Details: ornaments, inscriptions; Coupe; Chevillette; Porte d'entrée; Schème de la toiture; Détails de la charpente.

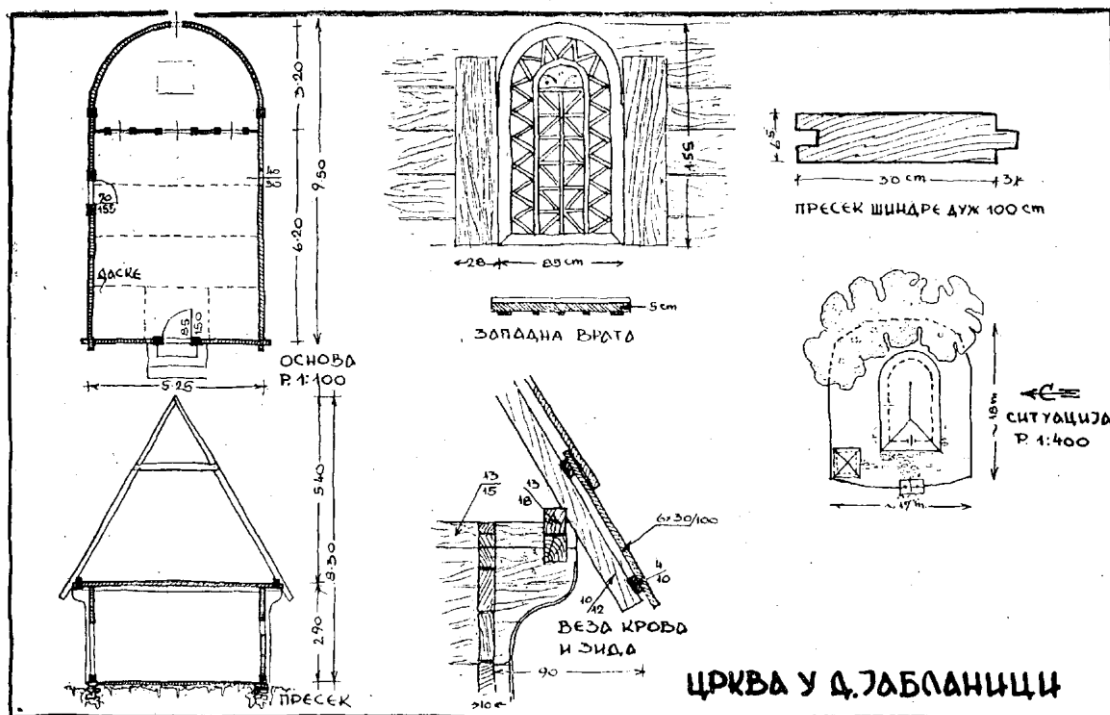
114. Eglise de «Donja Jablanica»: Plan; Coupe; Porte d'entrée; Détails de la charpente; Coupe d'une échandole; Situation.

Црква је у облику лађе са полукружно изведеном олтарском апсидом. Ширина јој је 5,25 m, а целокупна дужина 9,50 m, тако да припада дрвеним храмовима најмање врсте (површ. 47 m²). Олтарска преграда дели храм у два дела. Веза борових талпи у кривини, веза на угловимај положај венчаница и тавањача, нагиб крова, шиндра (у овом случају непрепокривена), обрада врата и рукутке с кључаницом — сведоци су утицаја доброселичке цркве на јабланичку. Можда их је исти мајстор и градио. И порта је сличног облика, с дрвеним звоником у углу, са тарабом и прекривеном капијом, на низбрдном земљишту.¹⁵⁹

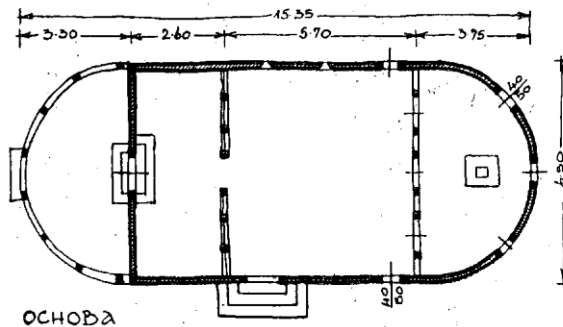
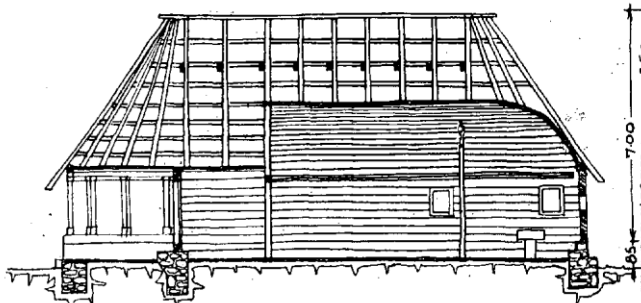
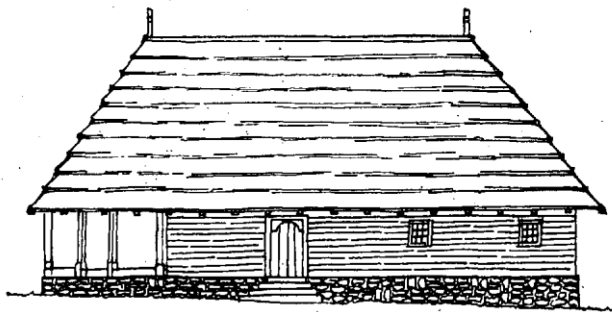
ЦРКВА У ДОЊОЈ ОРОВИЦИ /ПРЕМА ЦРТЕЖИМА ДР АРХ. ТАДИЋА/

glise de «Donja Orovica»: Plan; Coupes; Façades; Pilier du portique (D'après les esquisses du Dr arch. D. Tadić).

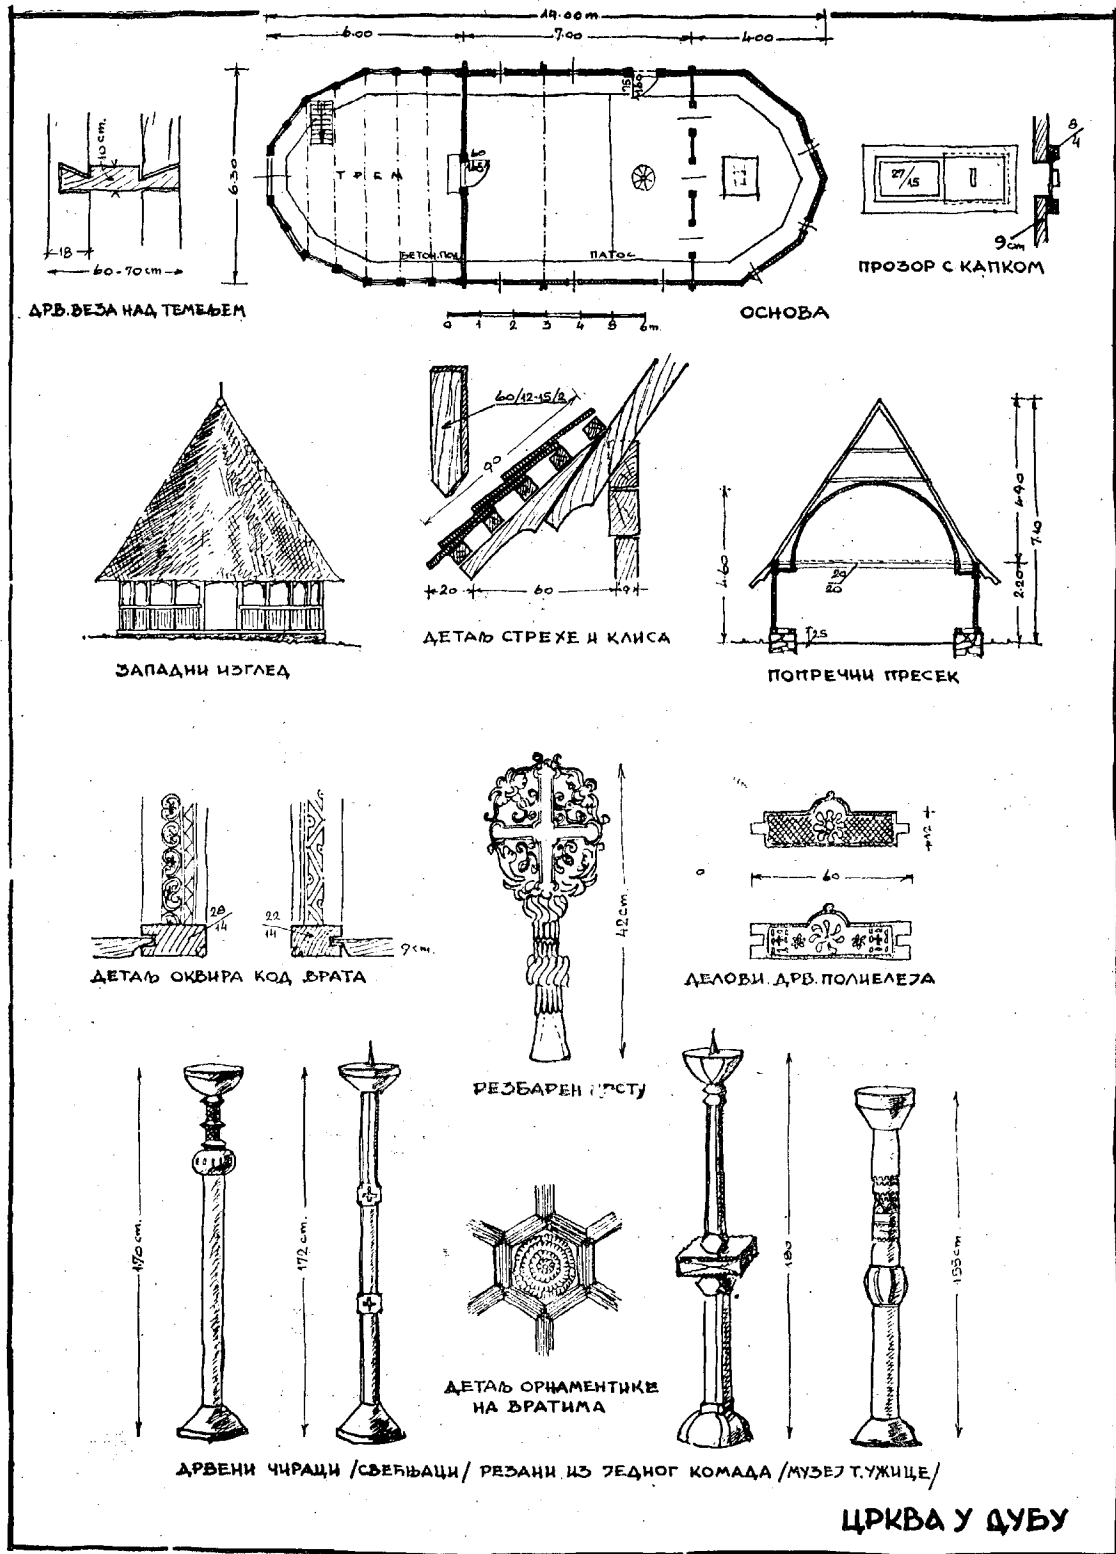
116. Eglise de «Dub»: Plan; Façade; Coupe; Détails: jointure, toiture, fenêtre à coulisse, ornements; Croix et chandeliers de bois.

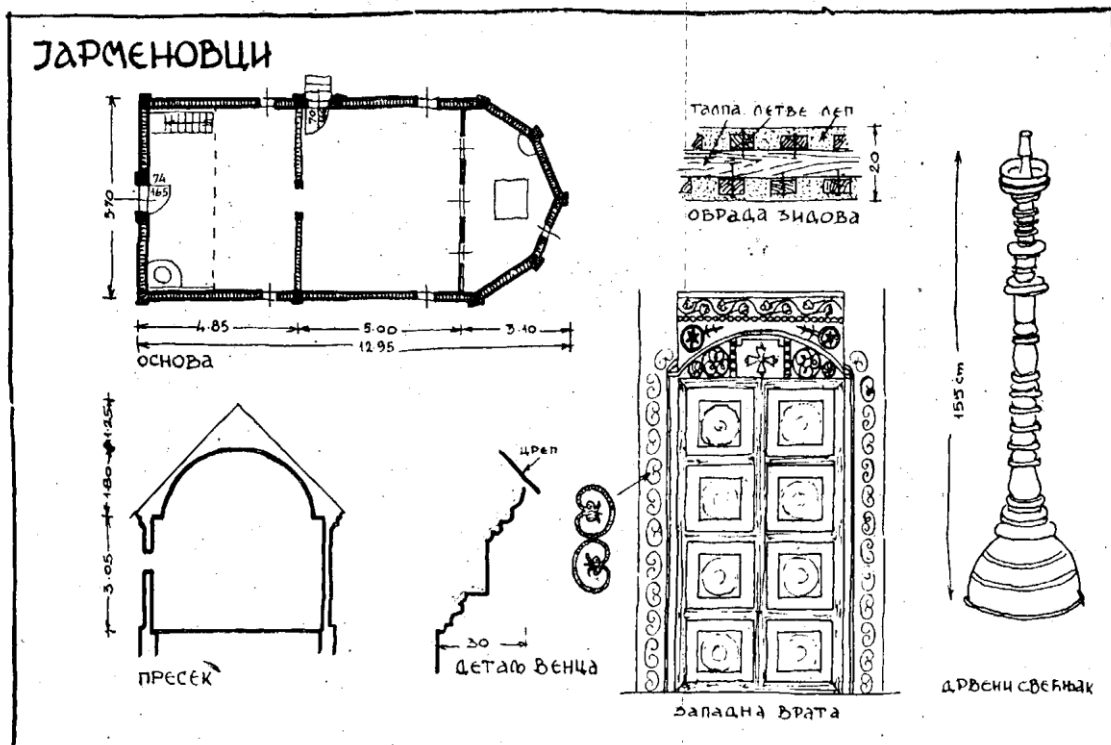
117. Eglise de «Jarmonovci»: Plan: Coupe: Détails du mur: Porte d'entrée: Chandelier en bois.

Основа храма има једноставан облик брода дрвених цркава средње величине, с вишеугаоним олтарским завршетком, укупне дужине 13,00 м и ширине око 4,50 м (површ. 55 м²). Подељена је у три дела, а над припратом је галерија за хор. Таваница је засведена шашовцима. Међутим, судећи по спољној и унутрашњој обради зидова, који су омалтерисани, не добија се утисак да су зидови од брвана, већ да су озидани у бондруку. Кровни венац изведен је шаблонем, по класичном узору, а сам кров, средње стрмине, прекривен је препом. Све је то плод новијих преправки, јер приликом последње обнове ове грађевине, 1956. године, откривене су талпе и преко њих поново са обе стране прику-

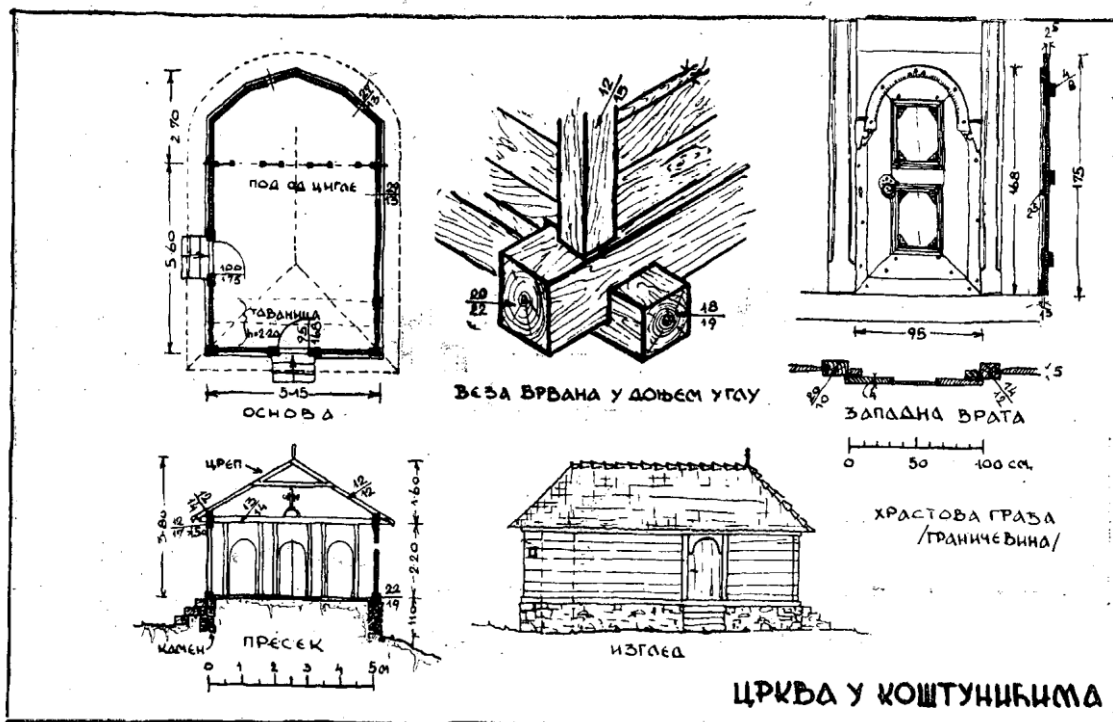
118. église de »Koštunići«: Plan; e; Jointure d'angle; Façade; Porte d'entrée.
