Г Р А Ђ А

ПОПИС И ПОЈЕДИНАЧНИ ПРИКАЗИ ЦРКАВА БРВНАРА У СРБИЈИ

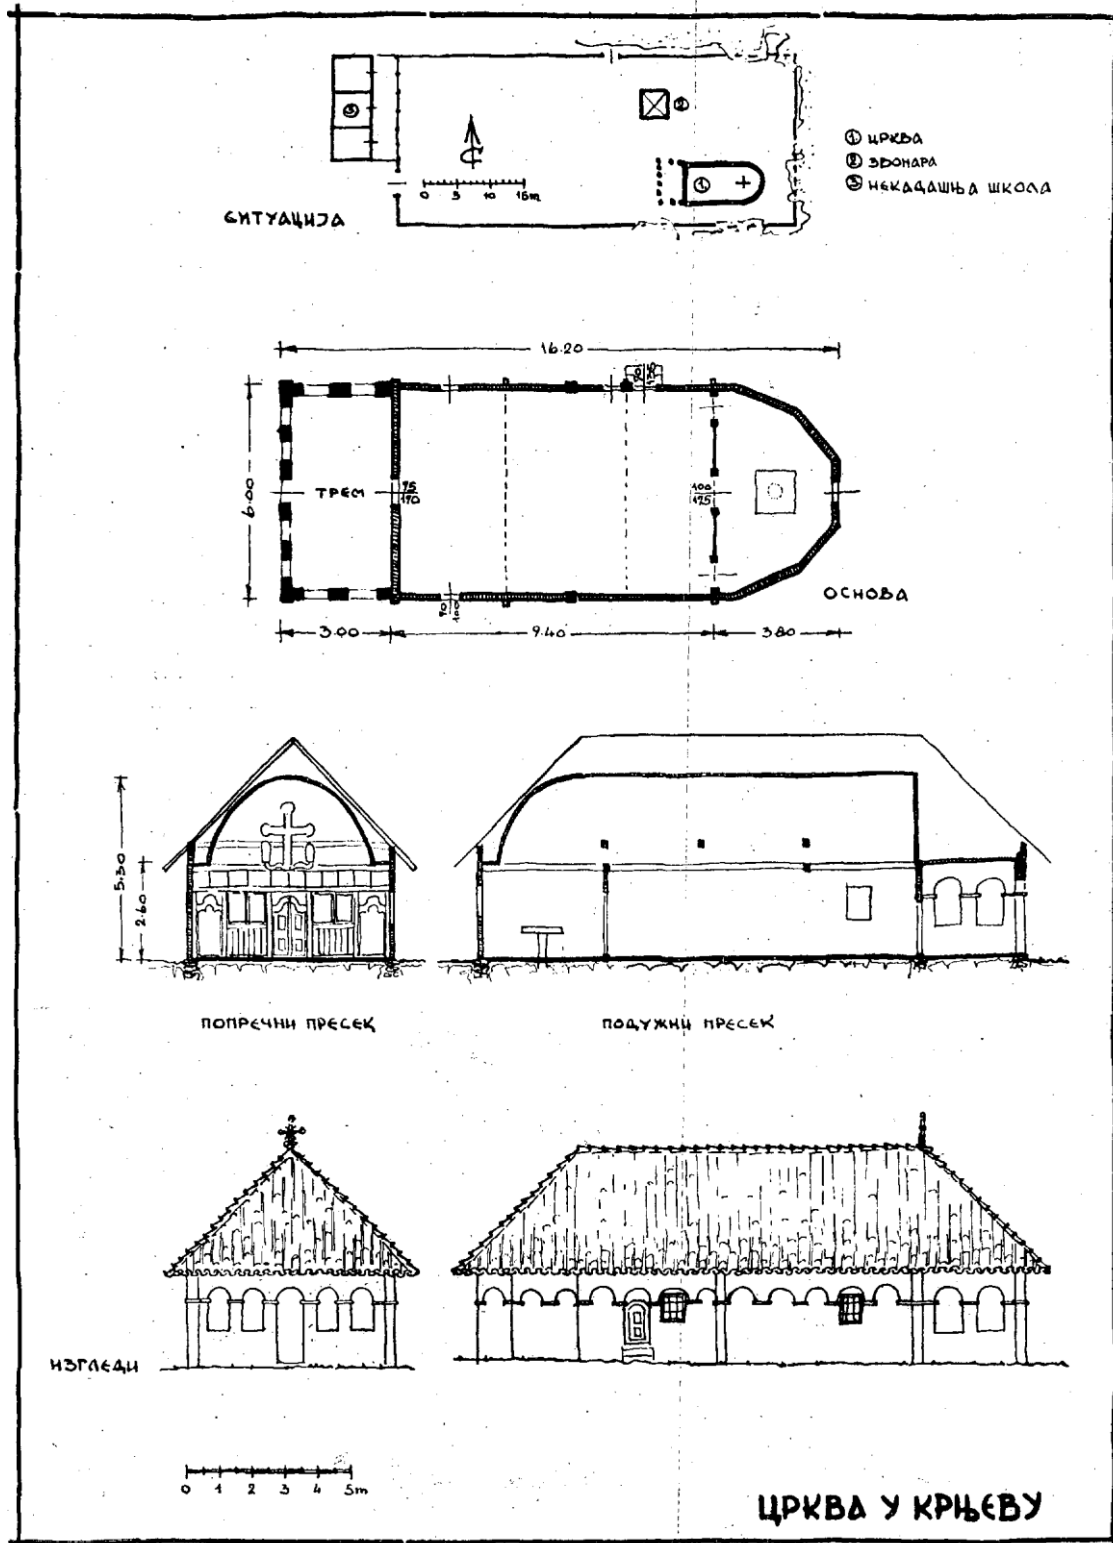
119. Eglise de »Krnjevo«: Situation; Plan; Coupes; Façades.

20. Крњево (Сараорци, Смедерево; сл. 58, 61, 66, 119, 120). Црква је названа „Дивостин“, по месту на коме се налази. По предању саграђена је средином XVIII века.¹⁷⁰ Турци су је затим запалили. Имамо података да је обнављана 1785,¹⁷¹ 1794,¹⁷² и 1818. године. На основу свега изложеног, то би била једна од најстаријих цркава брвнара у Поморављу. До првог светског рата кров је био прекривен шиндром. Црква је поново обновљена 1931. године, а 1957. измењене су иструлеле доње греде и извршене друге, ситније поправке.¹⁷⁴

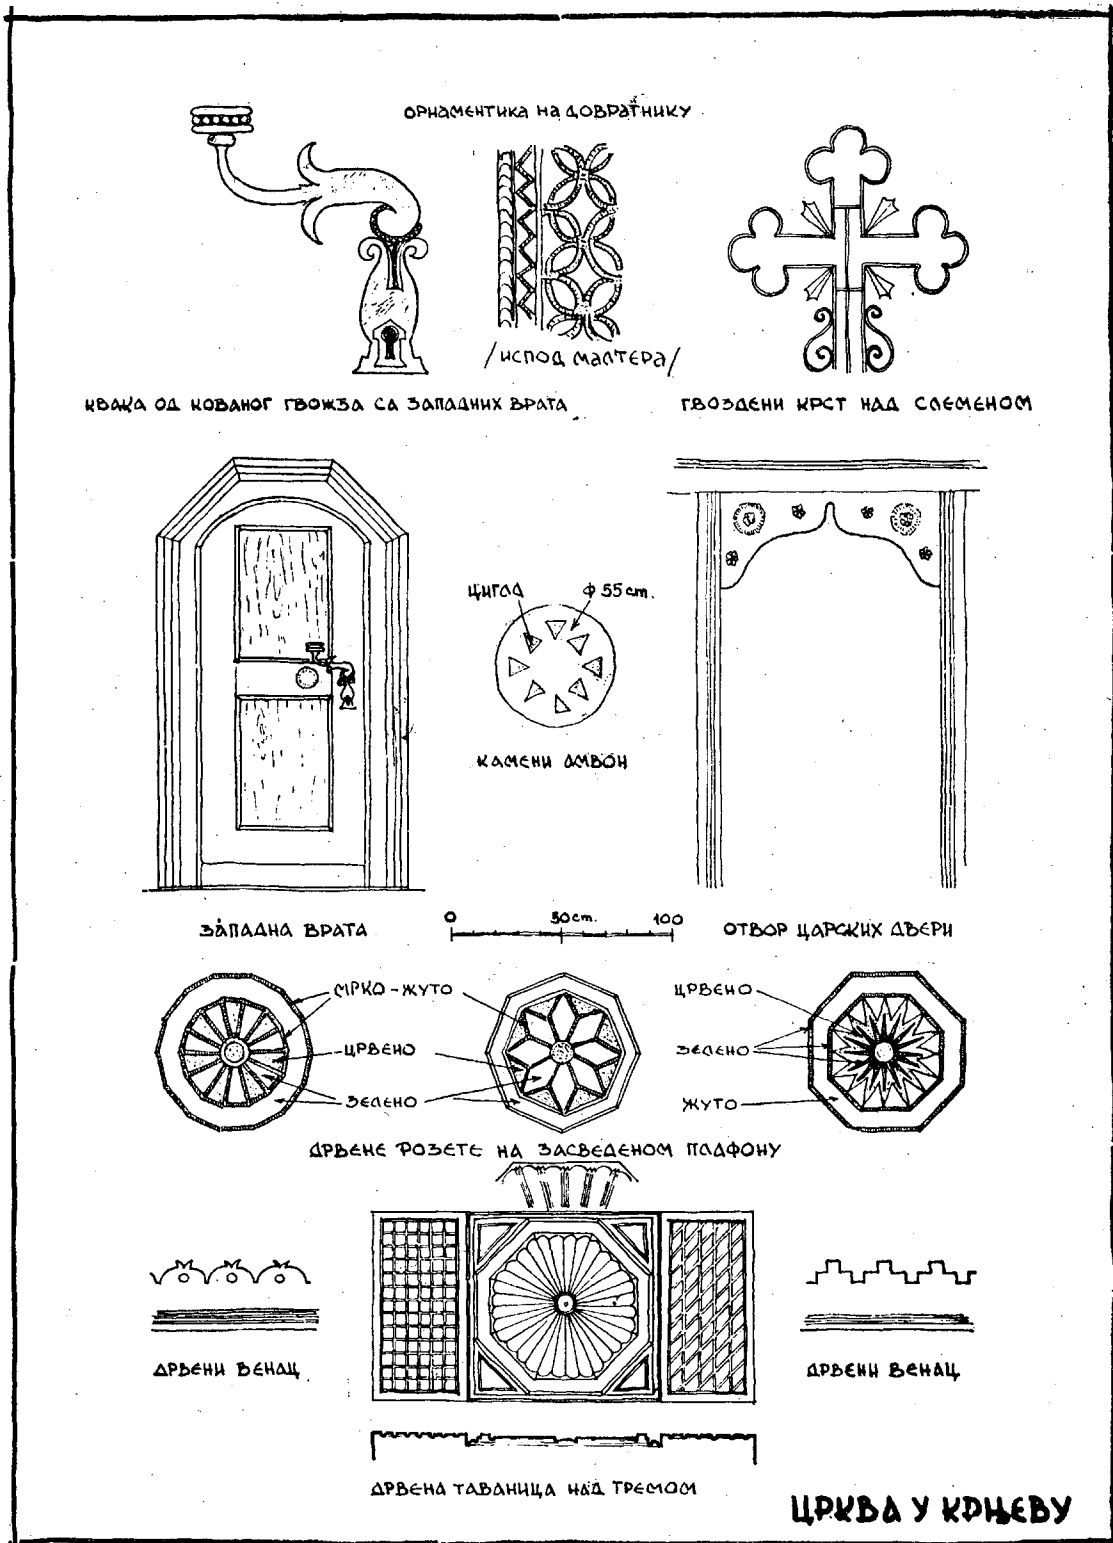
120. Eglise de «Krnjevo»: Poignée; Ornementation; Croix en fer forgé; Portes d'entrée; Ambon de pierre; Baie de la porte du sanctuaire; Boiseries du plafond.

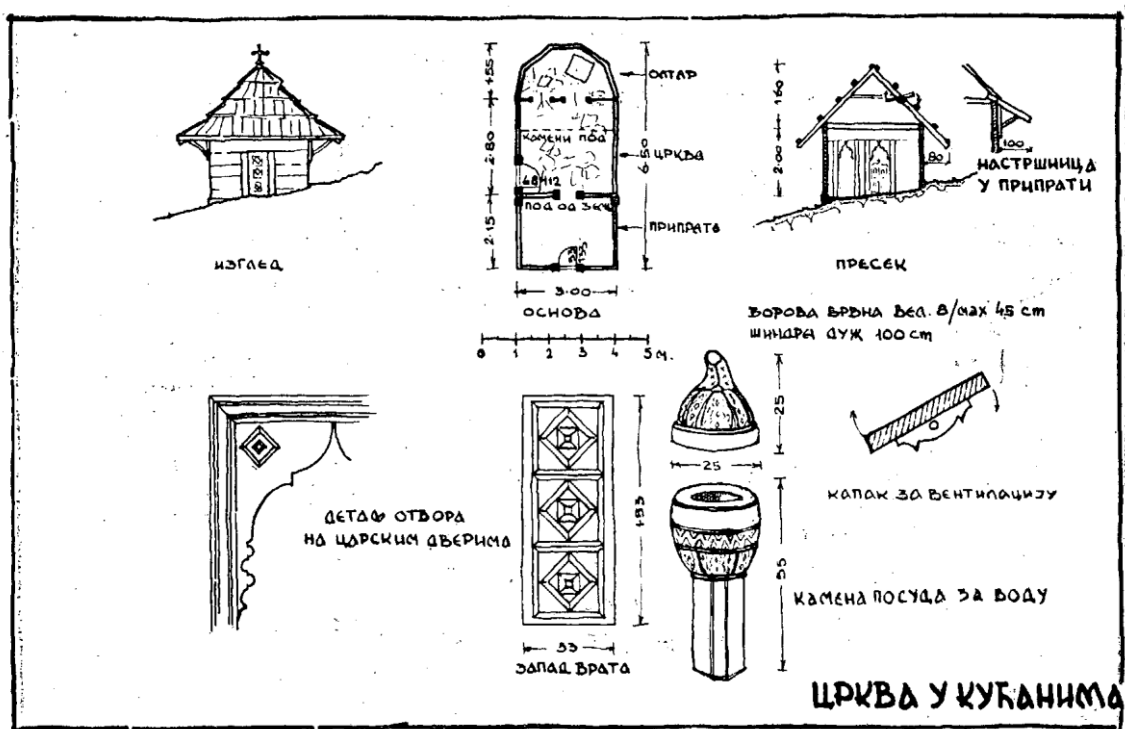
121. Eglise de «Kučani»: Façade; Plan; Co upre; Détail de la baie de l'iconostase; Porte d'entrée; Bénitier; Volet à ventilation.

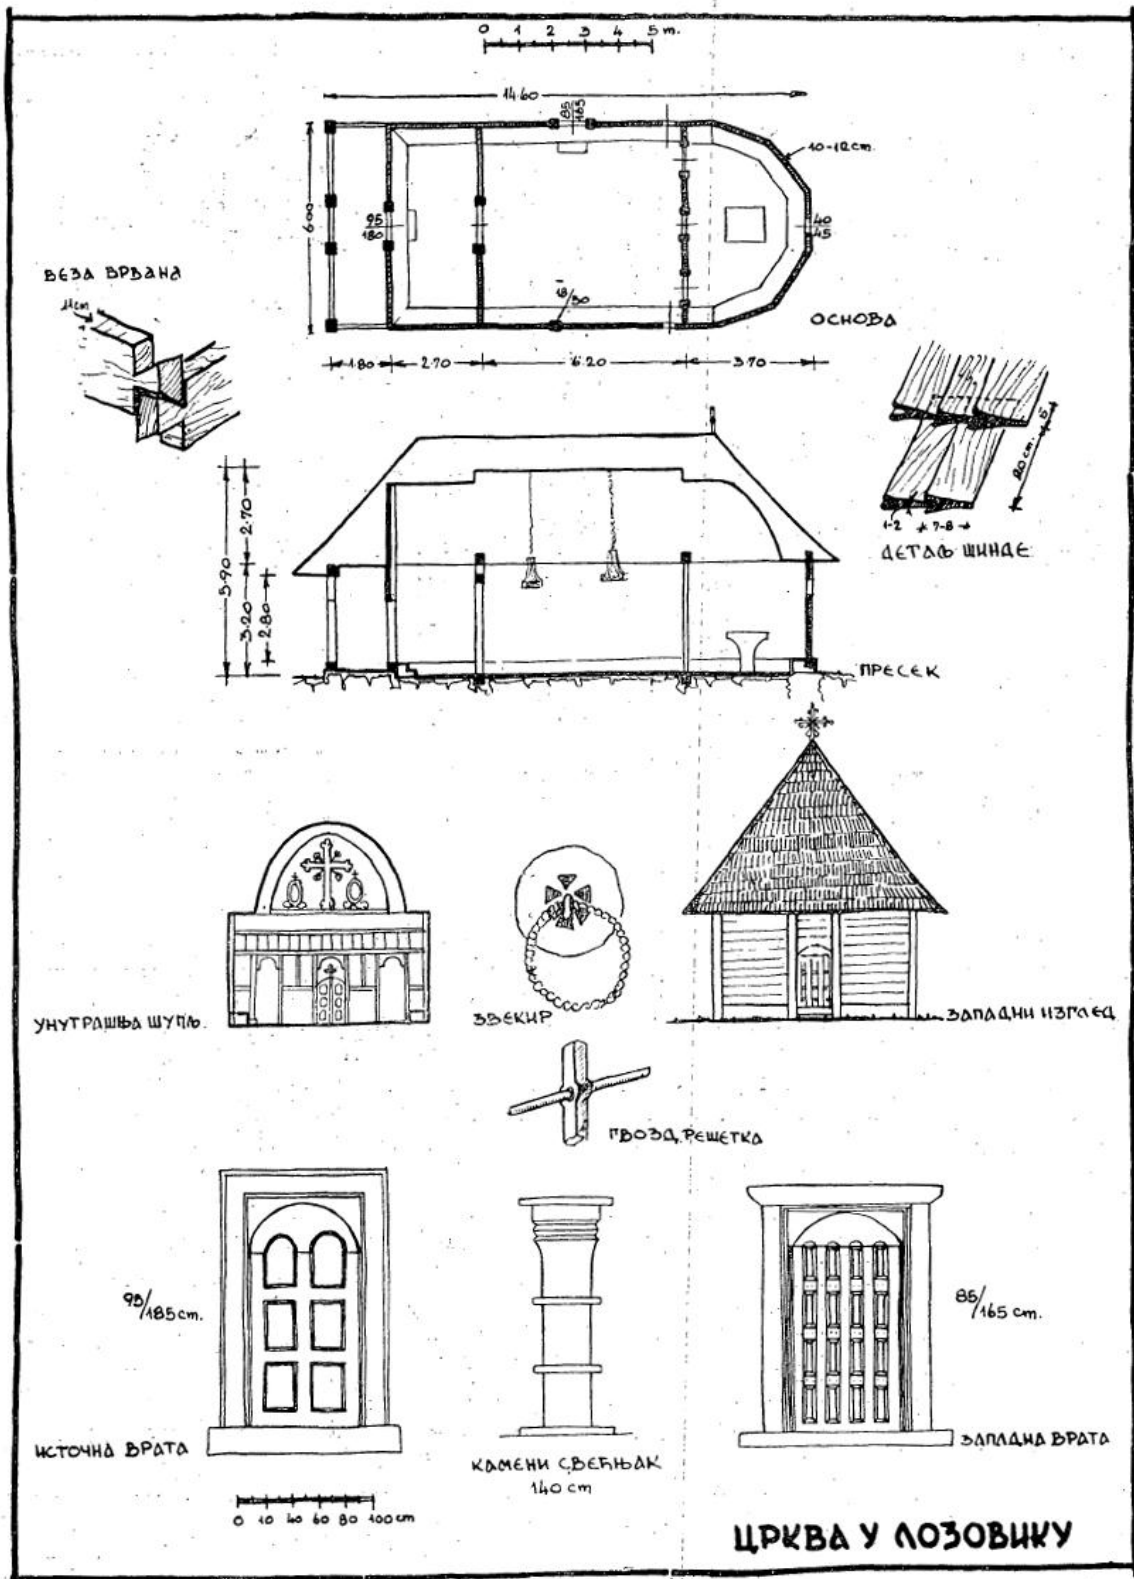
122. Eglise de «Lozovik»: Plan; Coupes; Schème de l'iconostase; Façade; Portes d'entrée; Jointures; Echantôles; Fer forgé; Chandelier de pierre.

Храм је уобичајене основе, средње величине (површ. 56 м²), са странама од 11,00 односно 5,40 м. Два ступца пободена са западне стране подупиру кров и образују најједноставнији облик трема, продужујући на тај начин грађевину

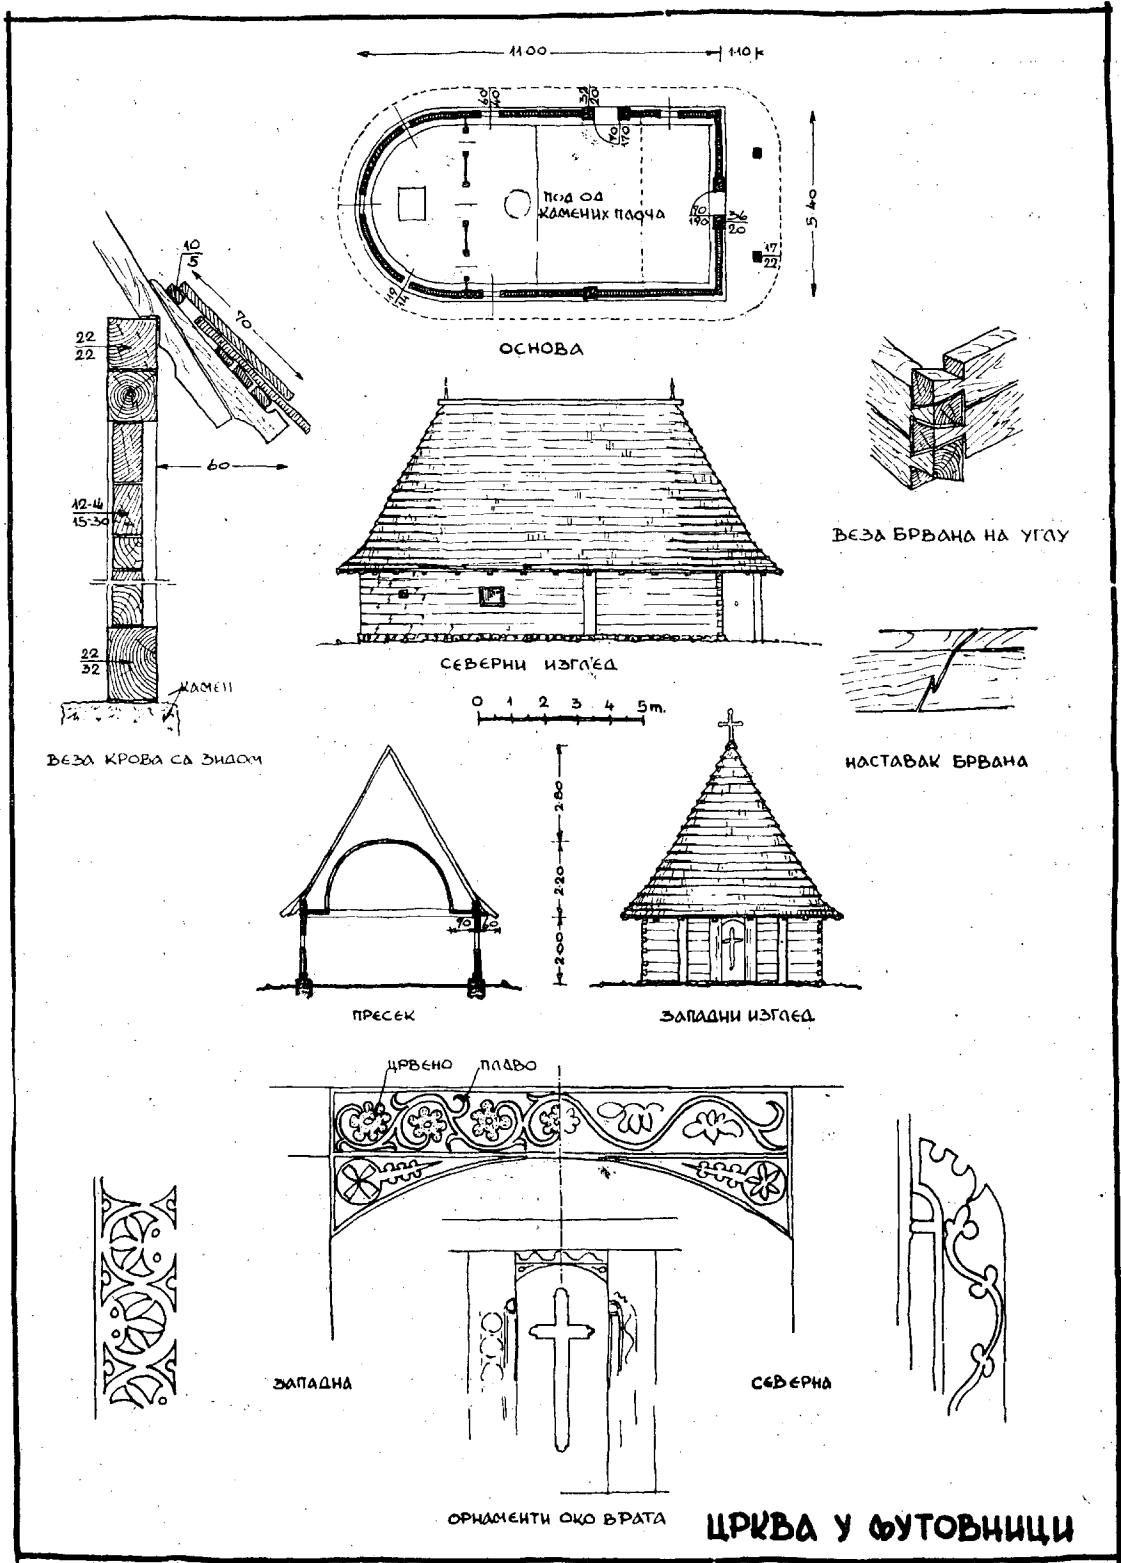
123. Eglise de «Ljutovnica»: Plan; Façades; Cou pe; Détails de la charpente; Décoration de la porte d'entrée.

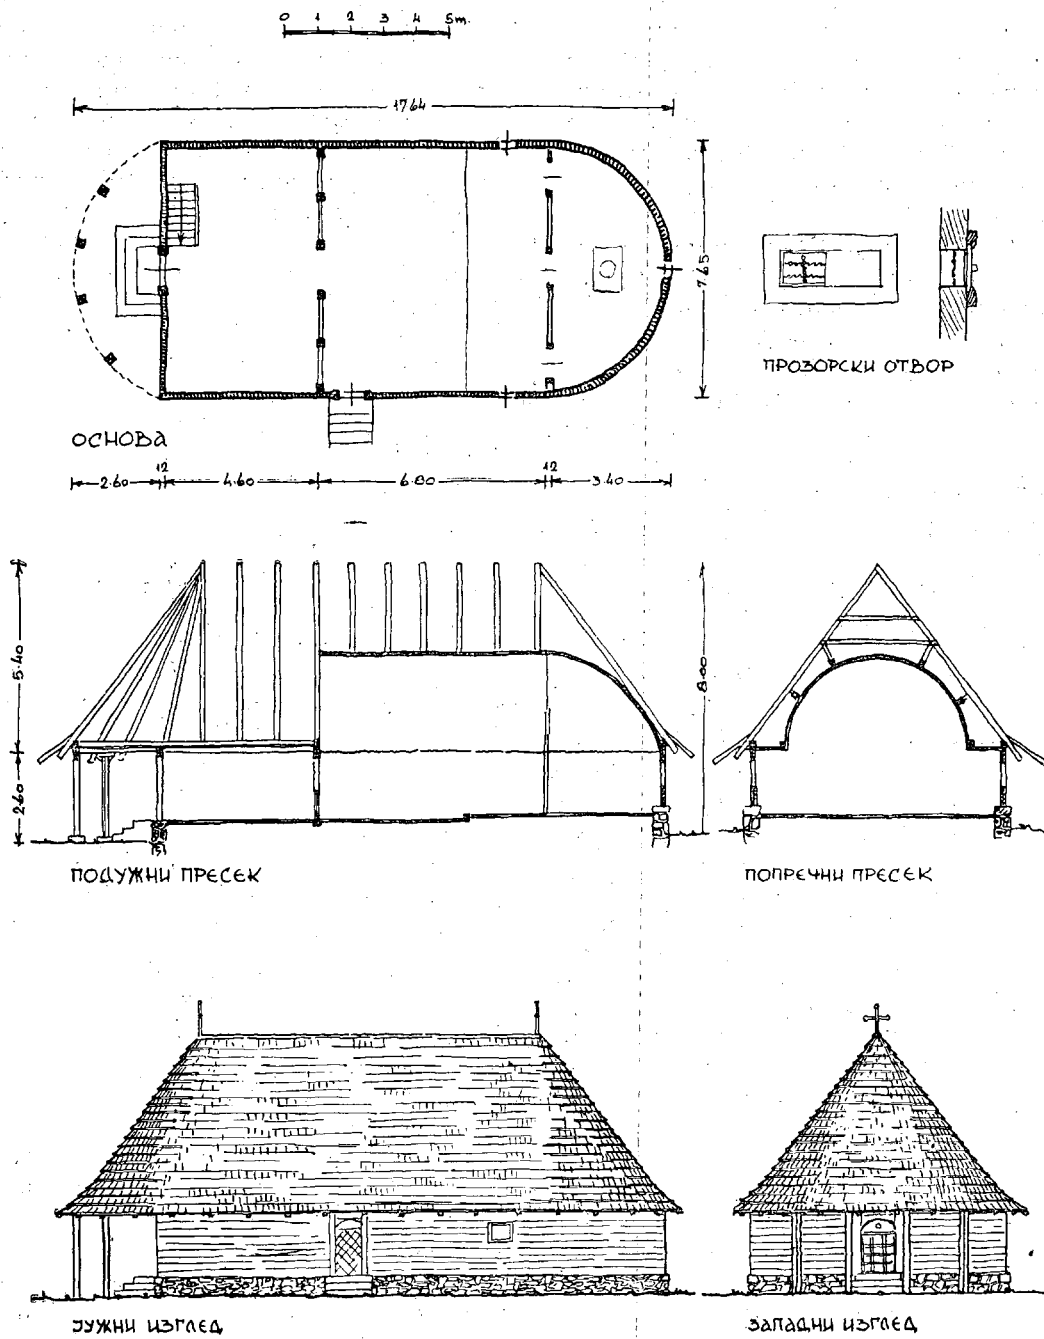
ЦРКВА У МИЛИЧИНИЦИ /ПРЕМА ЦРТЕЖИМА ДР АРХ. Д. ТАДИЋА/

124. Eglise de «Miličnica»: Plan; Coupes; Façades; Fenêtre à coulisse (D'après les esquisses du Dr arch. D. Tadić).

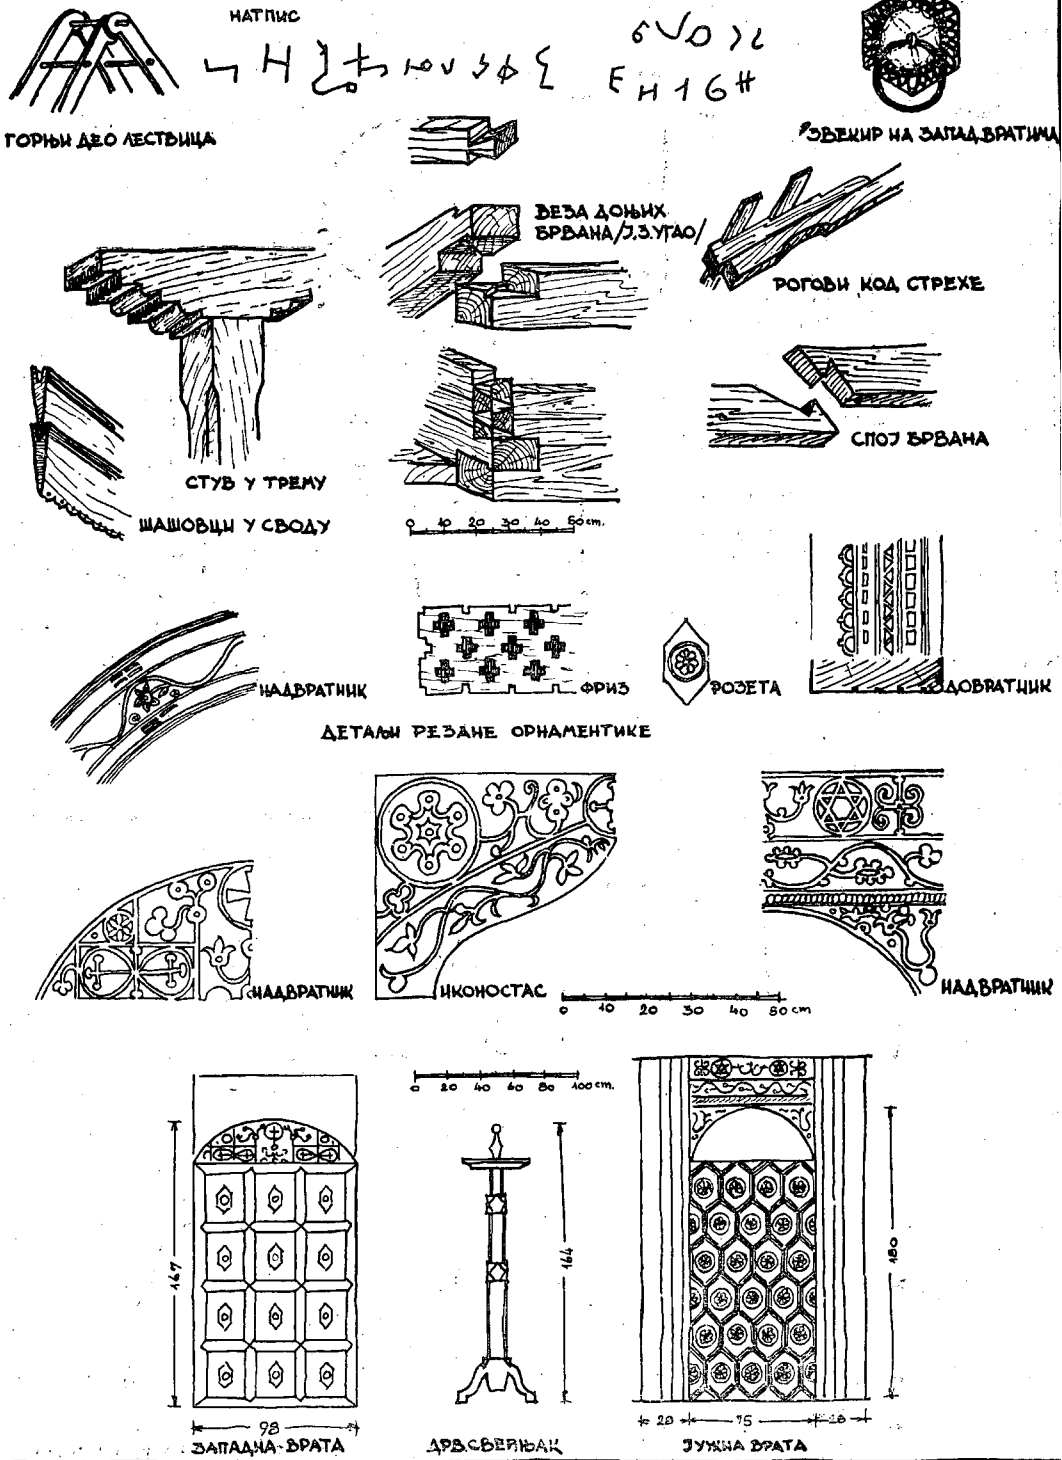
ЦРКВА У МИЛИЧНИЦИ / ПРЕМА ЦРТЕЖИМА ДРСИЋ И РОБУИНКОВИЋА И ДРАХ. Д. ТАДИЋА /

125. Eglise de «Miličinica»: Inscriptions; Détails de jointures et d'ornementations; Porte d'entrée; Chandelier en bois (D'après les esquisses du Dr arch. D.Tadić, du Dr M. Čorović et R. Ljubinković).

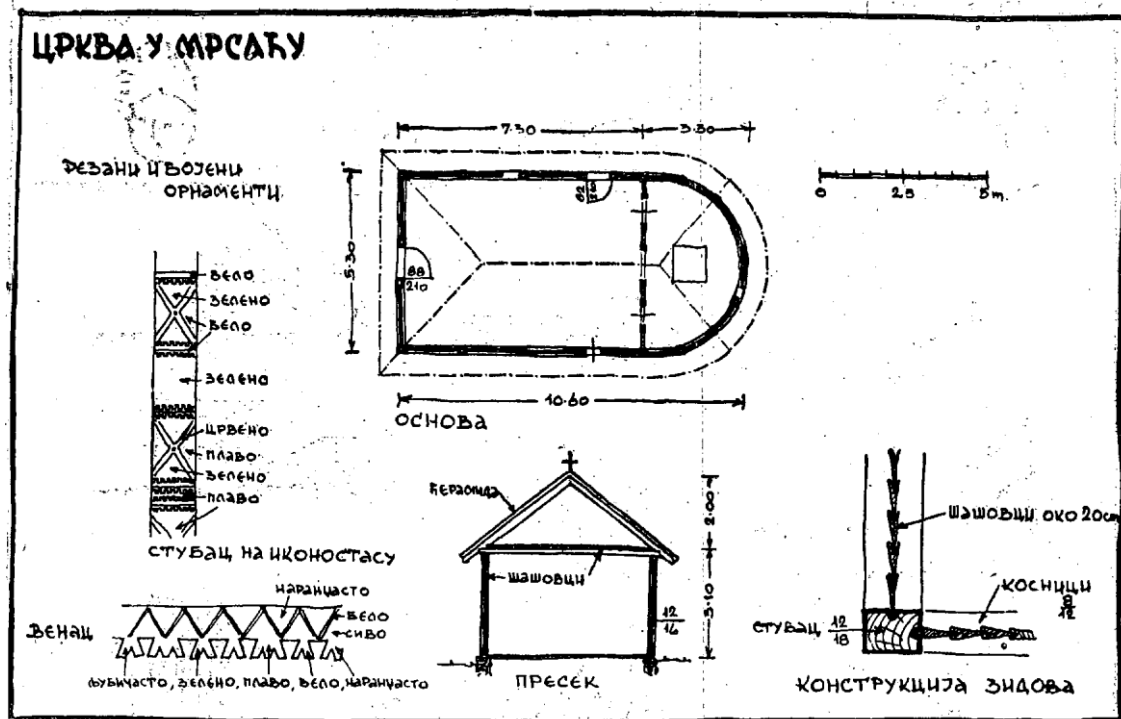
126. Eglise de «Mrsac»: Plan; Coupe; Ornementation colorée; Jointure d'angle.

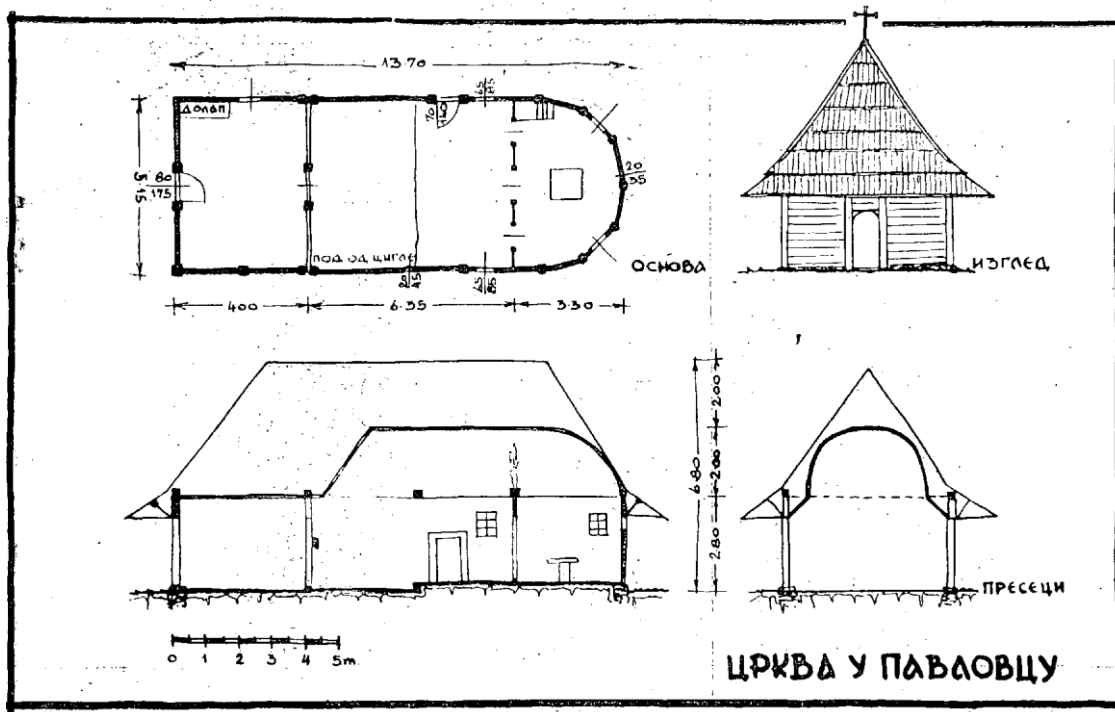
127. Eglise de «Pavlovac»: Plan; Façade; Coupes.

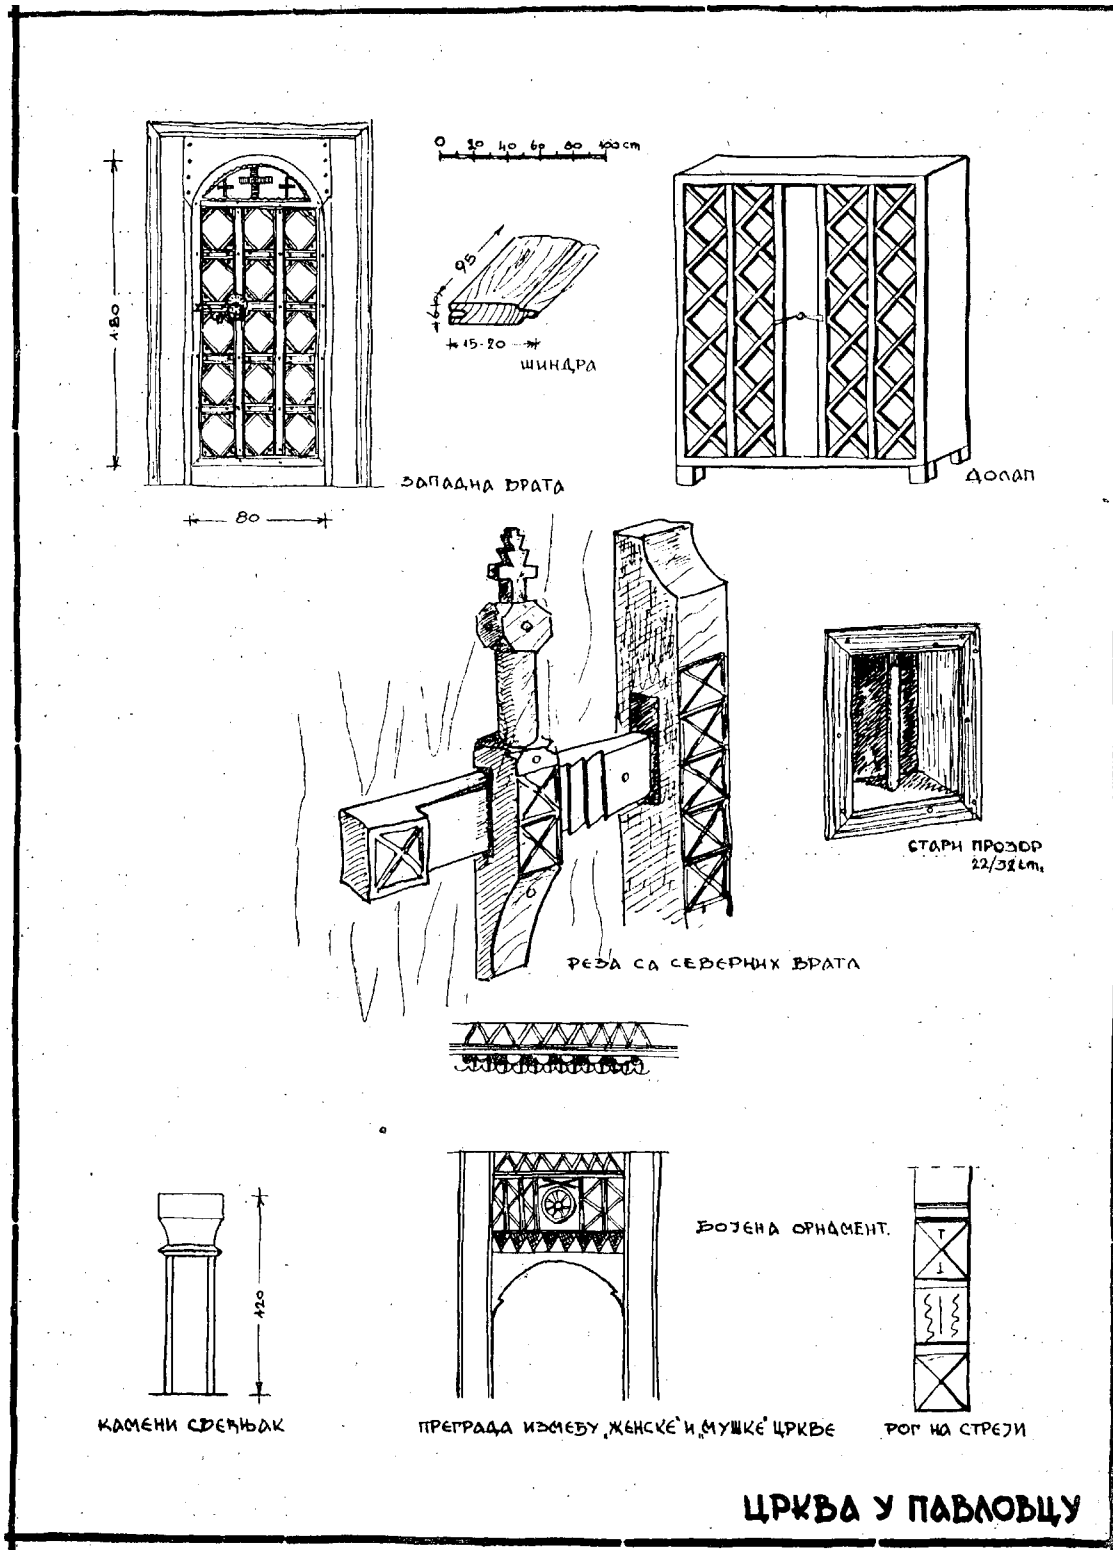
128. Eglise de «Pavlovac»: Porte d'entrée; Echandole; Armoire; Chevillette; Fenêtre; Chandelier de pierre; Décorations.

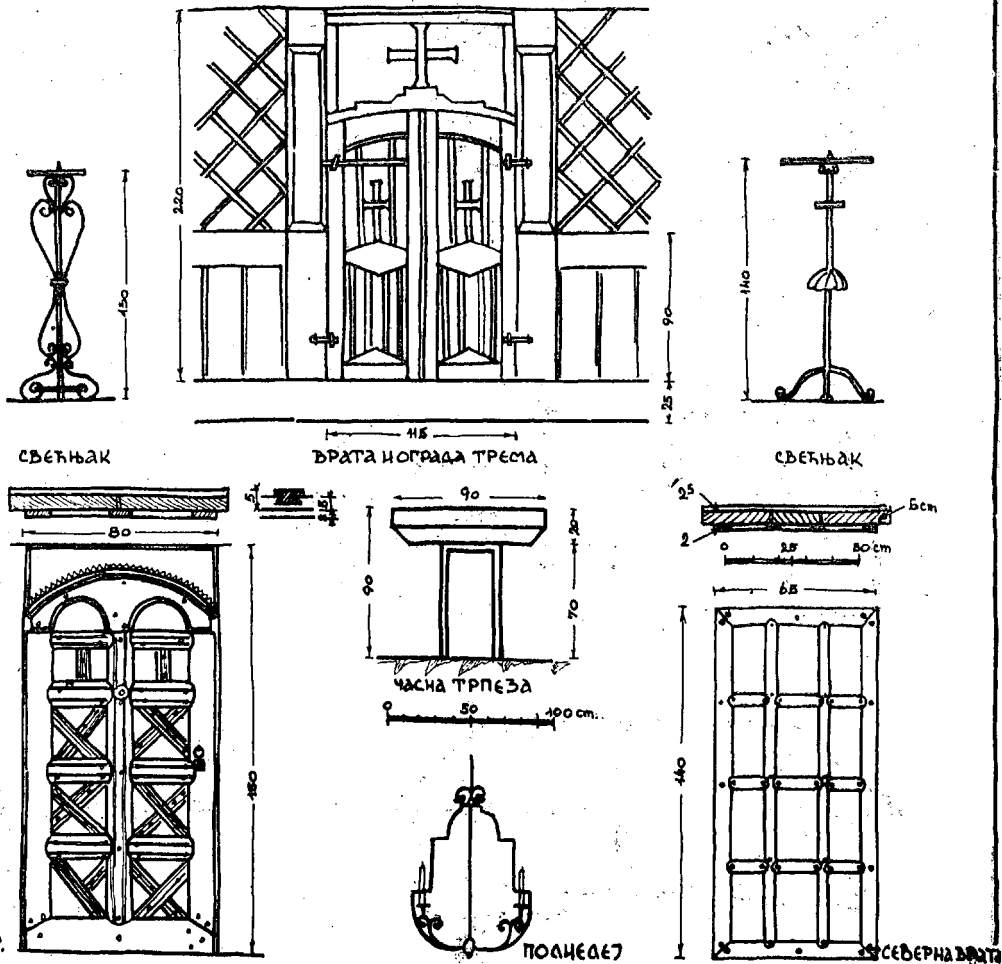
131. »Pokajnica« près »Velika Plana«: Détail de l'iconostase; Croix au faite du toit; Inscriptions (1818); Chandeliers en fer forgé; Détails du portique; Portes d'entrée: principale et latérale; Autel de pierre; Lustre.

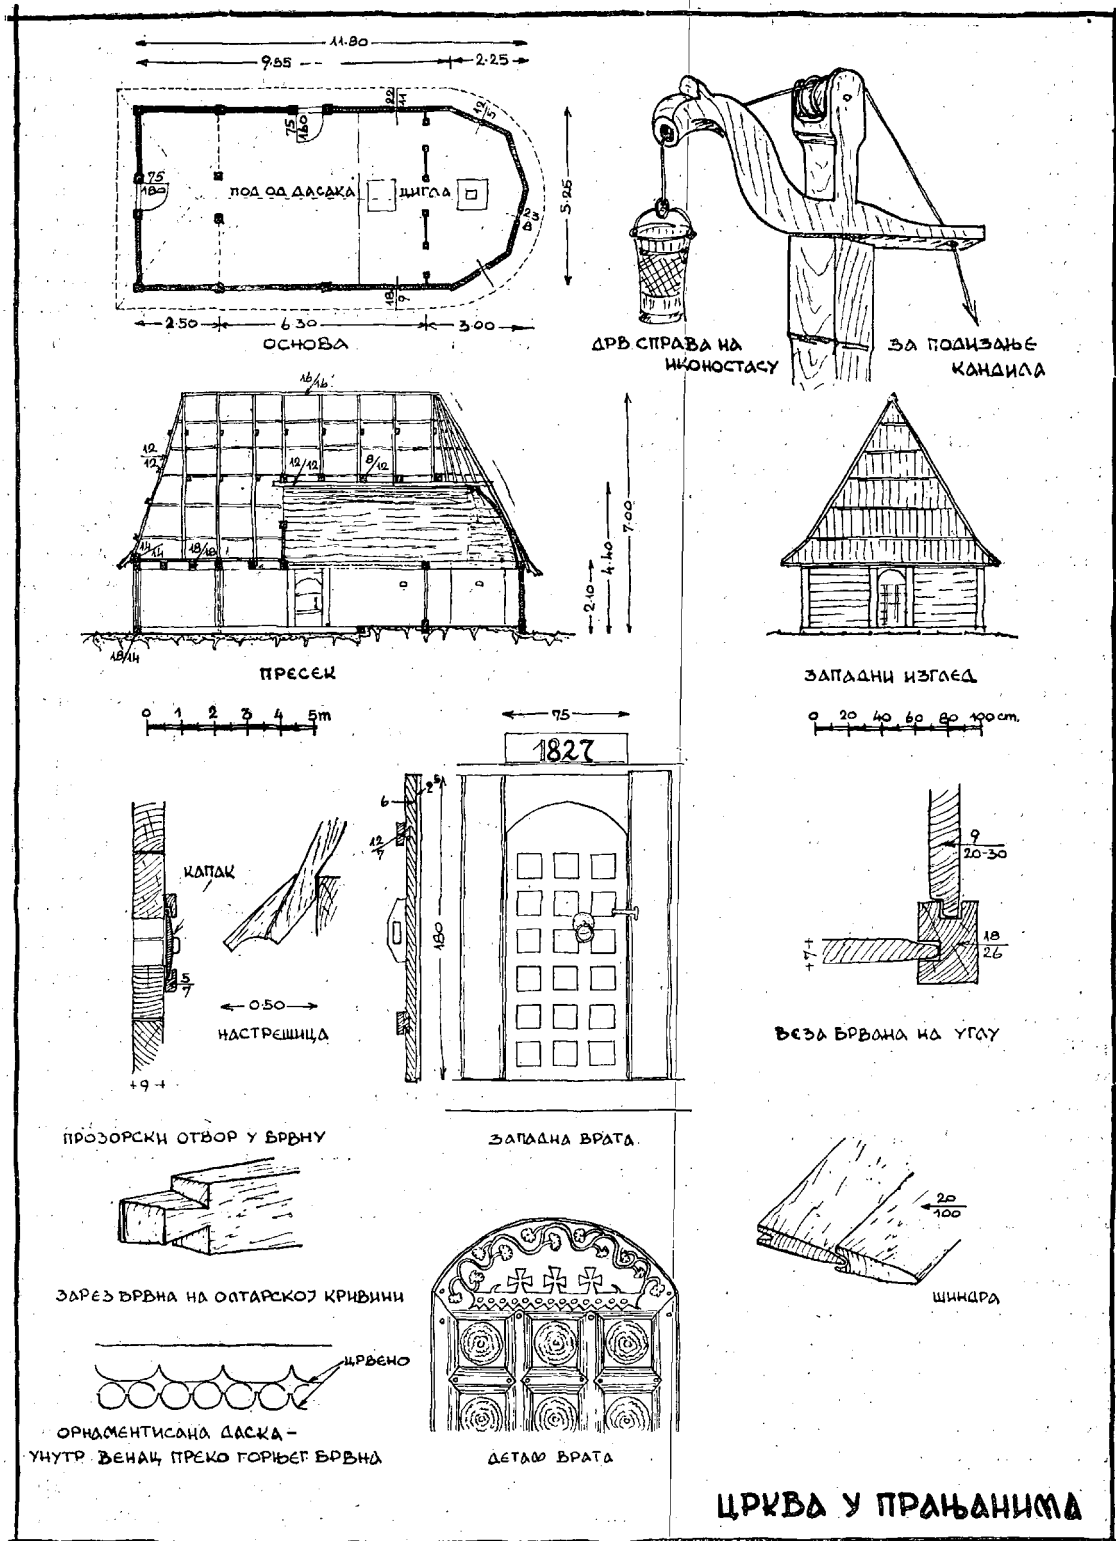
134. Eglise de «Pranjani»: Plan; Suspension à poulie pour veilleuse; Coupe; Façade; Détail de charpente; Porte d'entrée; Jointure; Latte ornementée; Détail de la porte; Echandoles.

Архитектура је проста, без претензија, бар у облику у коме се данас налази. Ако је црква заиста некада била

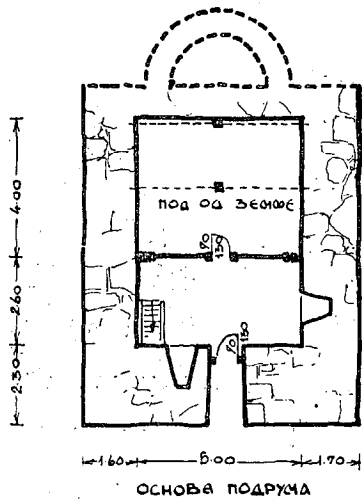
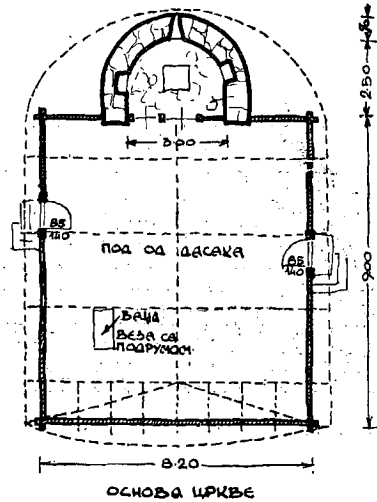
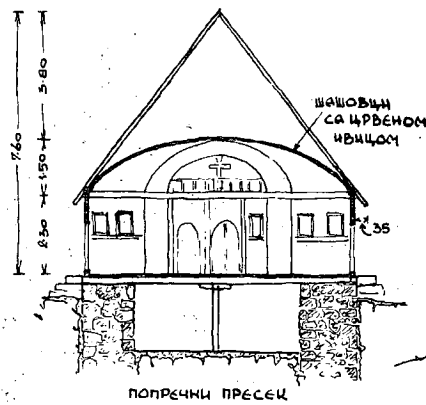
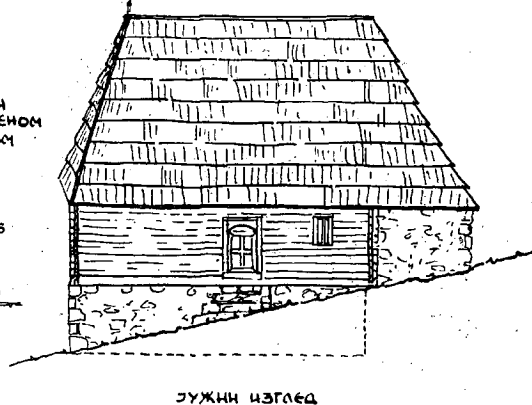
ЦРКВА У РАДИЈЕВИЋИМА

135. Eglise de »Radijevići«: Plan de l'église et de son sous-sol; Coupe; Façade; Porte d'entrée; Autel de pierre; Pilier de la cave; Fenêtre.

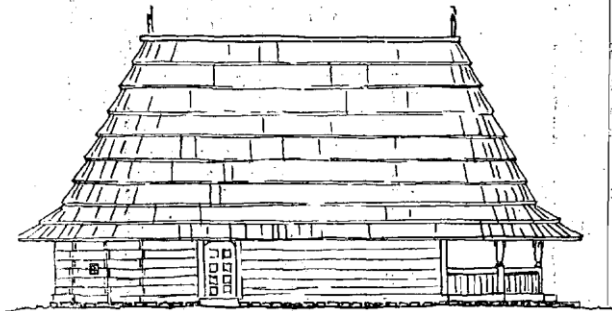
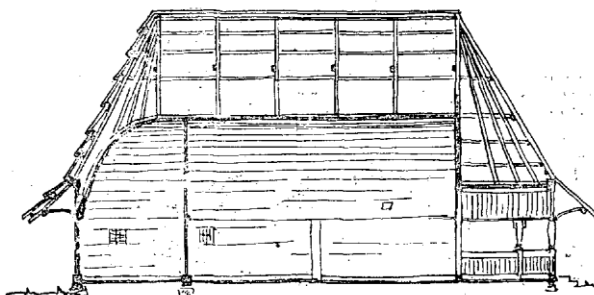
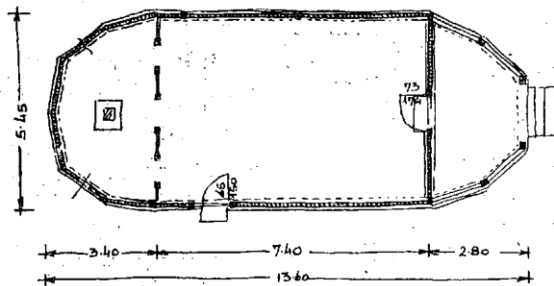
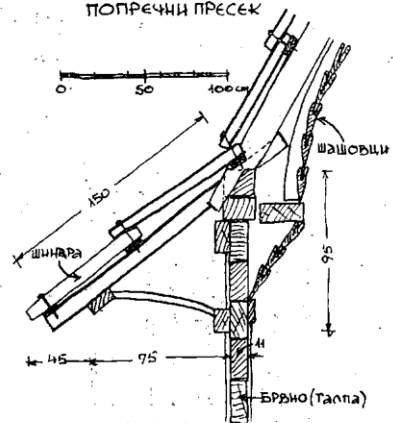
ЦРКВА У РАЧИ КРАГУЈЕВАЧКА / ПРЕМА ЦРТЕЖИМА Д. ВУЛОВИЋА И Ф. МИЛАНОВИЋА /

136. Eglise de »Rača Kragujevačka« Façades; Goupes; Plan;
Détail de construction (D'après les esquisses de D. Vulović et Lj. Milanović).

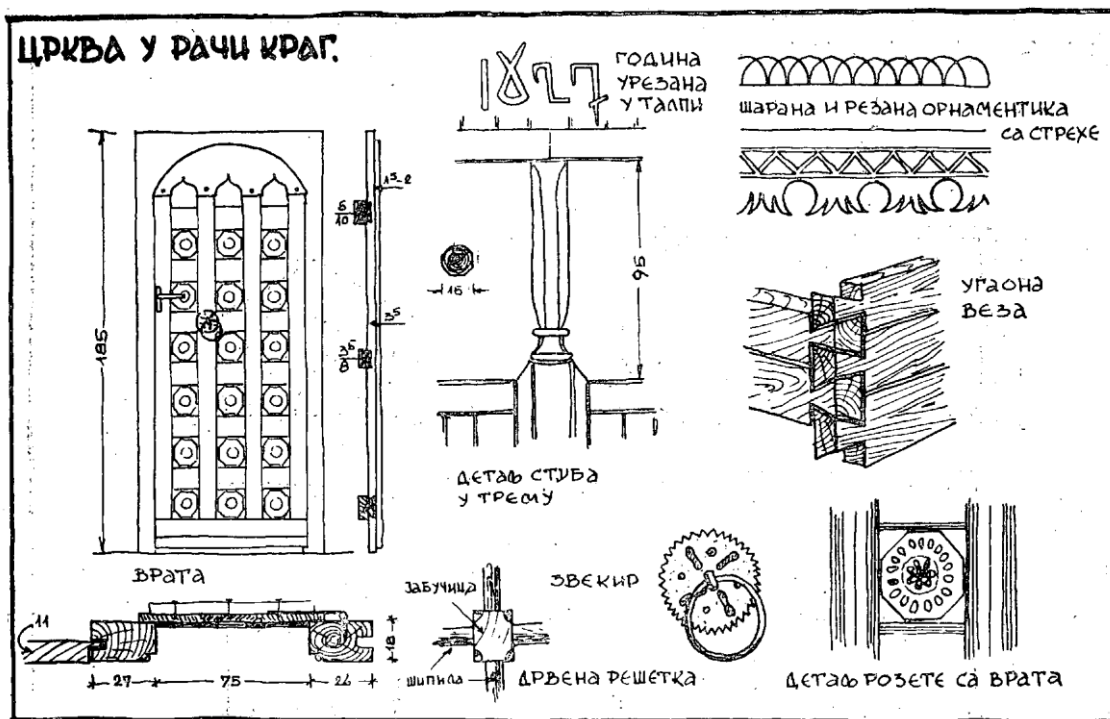
137. Eglise de »Rača Kragujevačka«: Porte d'entrée; Inscription (1827); Dentelure colorée du portique; Pilier du portique; Jointure d'angle; Détails: jointure des barreaux, décorations de porte.

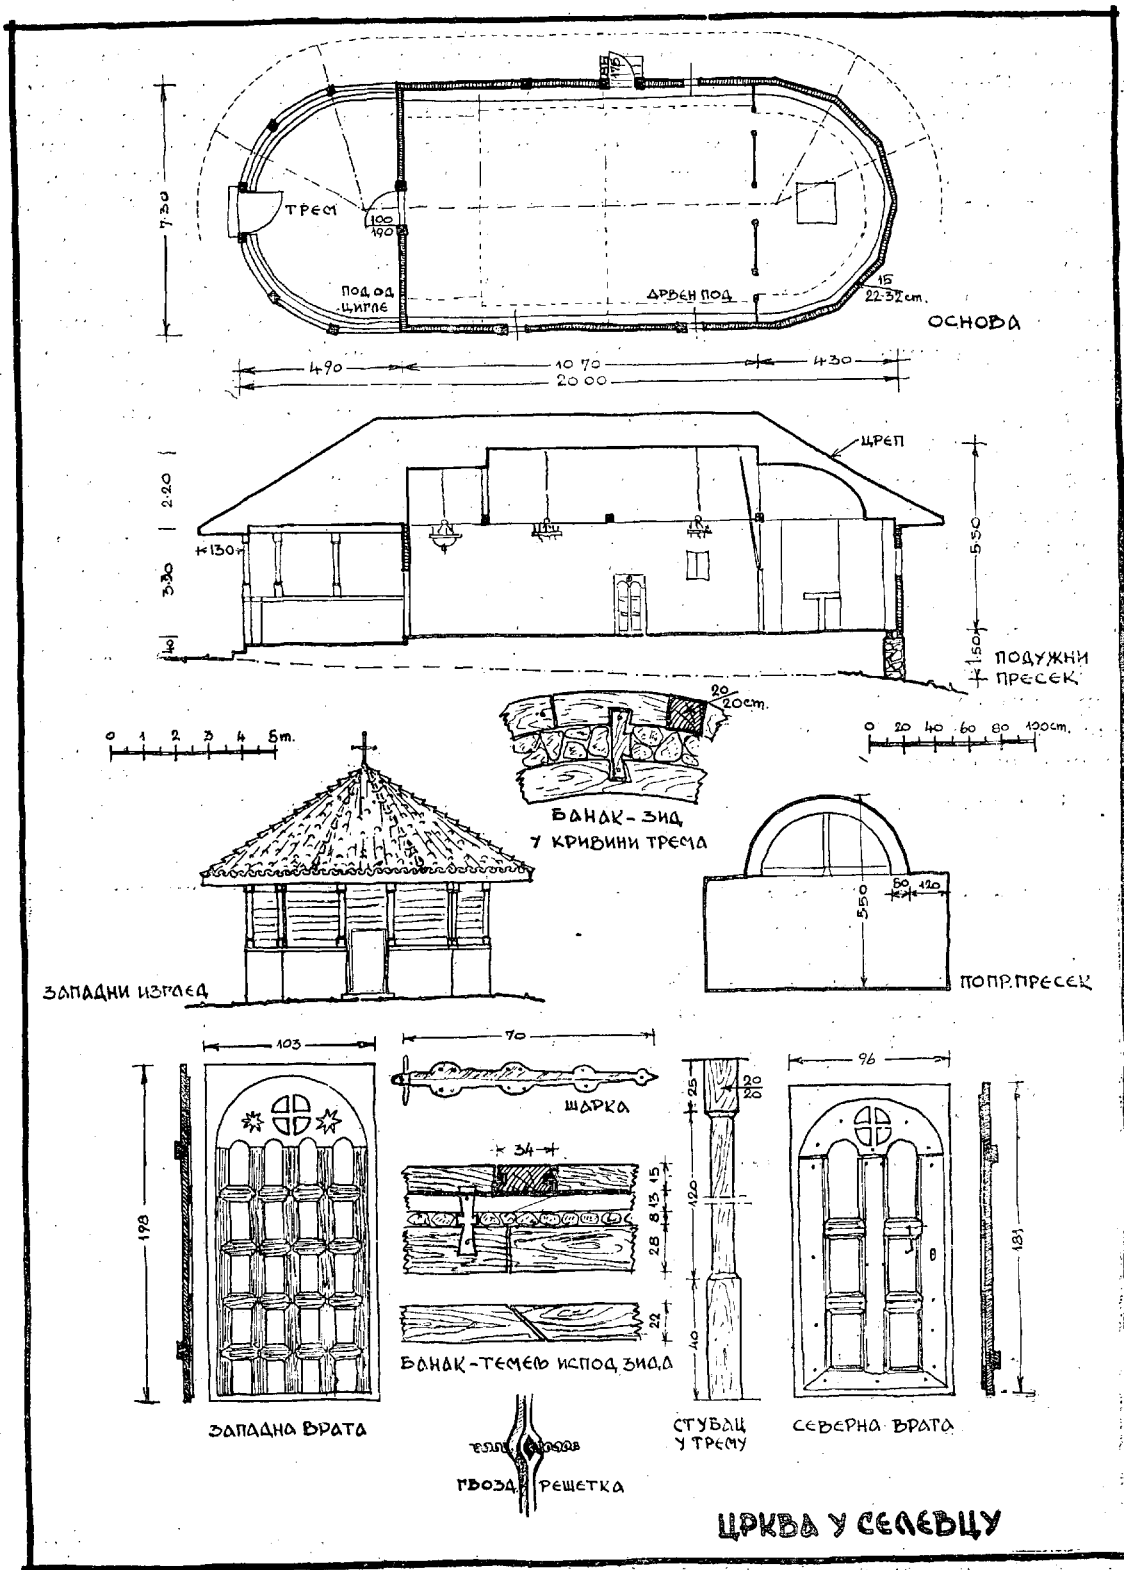
139. Eglise de «Selevac»: Plan; Coupes; Fa çade; Détails de soubassements dans la charpente; Portes d'entrée; Fer forgé; Pilier en bois.

Црква у Селевцу првобитно је била мања од оне у Паланци. Међутим, заједно са вишеугаоним олтаром, са уклоњеном преградом која је раздвајала припрату од цркве и са додатим тремом са зиданом оградом (облика сличног облику олтарског простора), укупна дужина грађевине износи 20,00 m, а ширина 7,30 m. Тако повећана, она је постала највећа црква брвнара у Србији (површ.

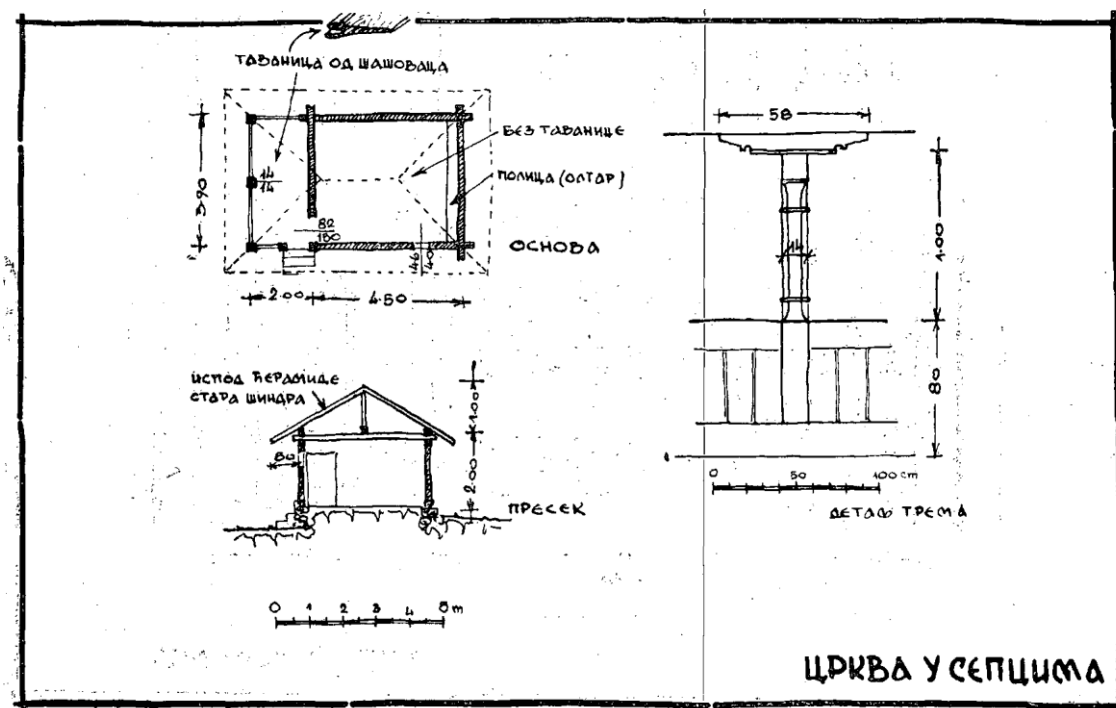
140. Eglise de »Sepci«: Plan; Coupe; Pilier du portique.

Иако не располажемо подацима о старости капеле, па свој прилици је можемо приписати првој половини XIX века.²²² Грађевина припада типу најмањих цркава брвнара. Правоугаоног је облика и састоји се из два дела — трема и цркве. Укупна величина износи 3,90/6,50 м. (површ. 25 m²). Под зграду је потурено камење, тако да је одигнута од земље те би се у случају потребе лако могла пренети. Зидови су јој од украшених и ужљебљених брвана. Једноставан, четвороводни кров прекривен је данас ћерамидом. Све то заједно пре личи на вајат него на храм.

Ипак, по извесним елементима своје архитектуре, ова капела има неке привлачности. Трем с профилисаним ступцима и седлом ограђен је и покривен таваницом од шаповаца. Кроз ниска врата, висине једва 1,50 m, улази се у капелу, која због своје скучености нема ни одељен олтар са иконостасом, ни уобичајену часну трпезу, већ само једну дрвену прлицу преко целог источног зида. Један мали прозор осветљава просторију без таванице. Споља, у слемenu оборен је дрвени крст.²²³
