Г Р А Ђ А

ПОПИС И ПОЈЕДИНАЧНИ ПРИКАЗИ ЦРКАВА БРВНАРА У СРБИЈИ

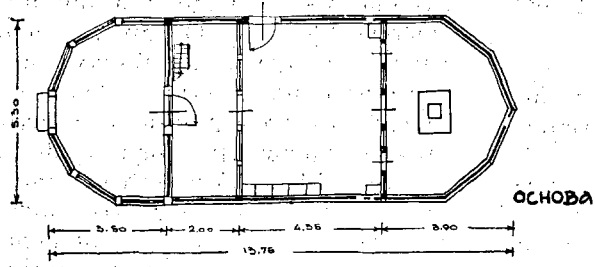
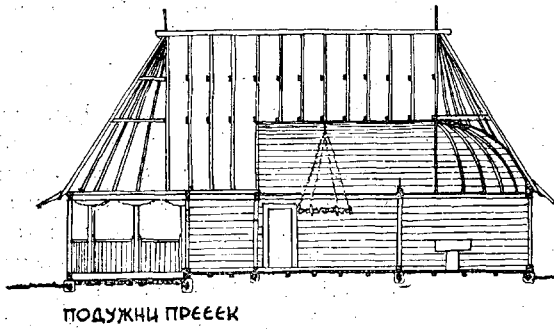
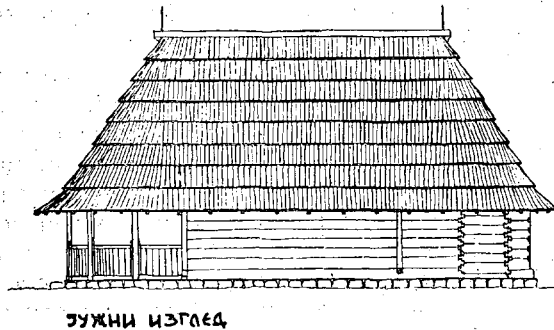
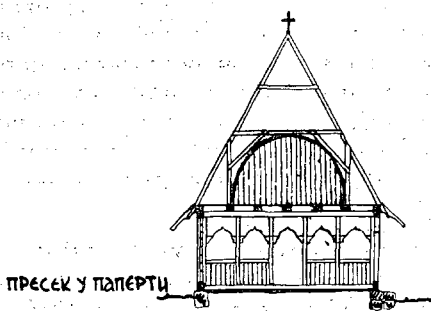
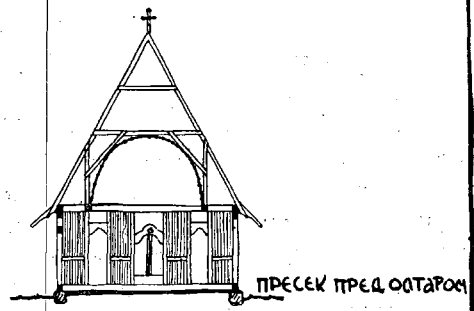
ЦРКВА У СЕЧОЈ РЕЦИ / ПРЕМА ЦРТЕЖИМА ПРОФ. В. КОЈИЋА /

141. Eglise de »Seča Reka«: Plan; Coupes;
Fa çades (D'après les plans du prof. B. Kojić). Poterie: récipient à huile.

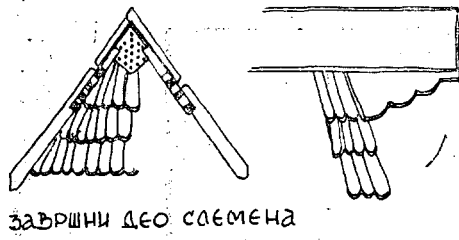
ЗАВРШНИ ДЕО СМЕМЕНА

142. Eglise de «Seča Reka»: Faîtage; Trône;
Clôture du portique; Porte d'entrée. (D'après les dessins du prof. B. Kojić).

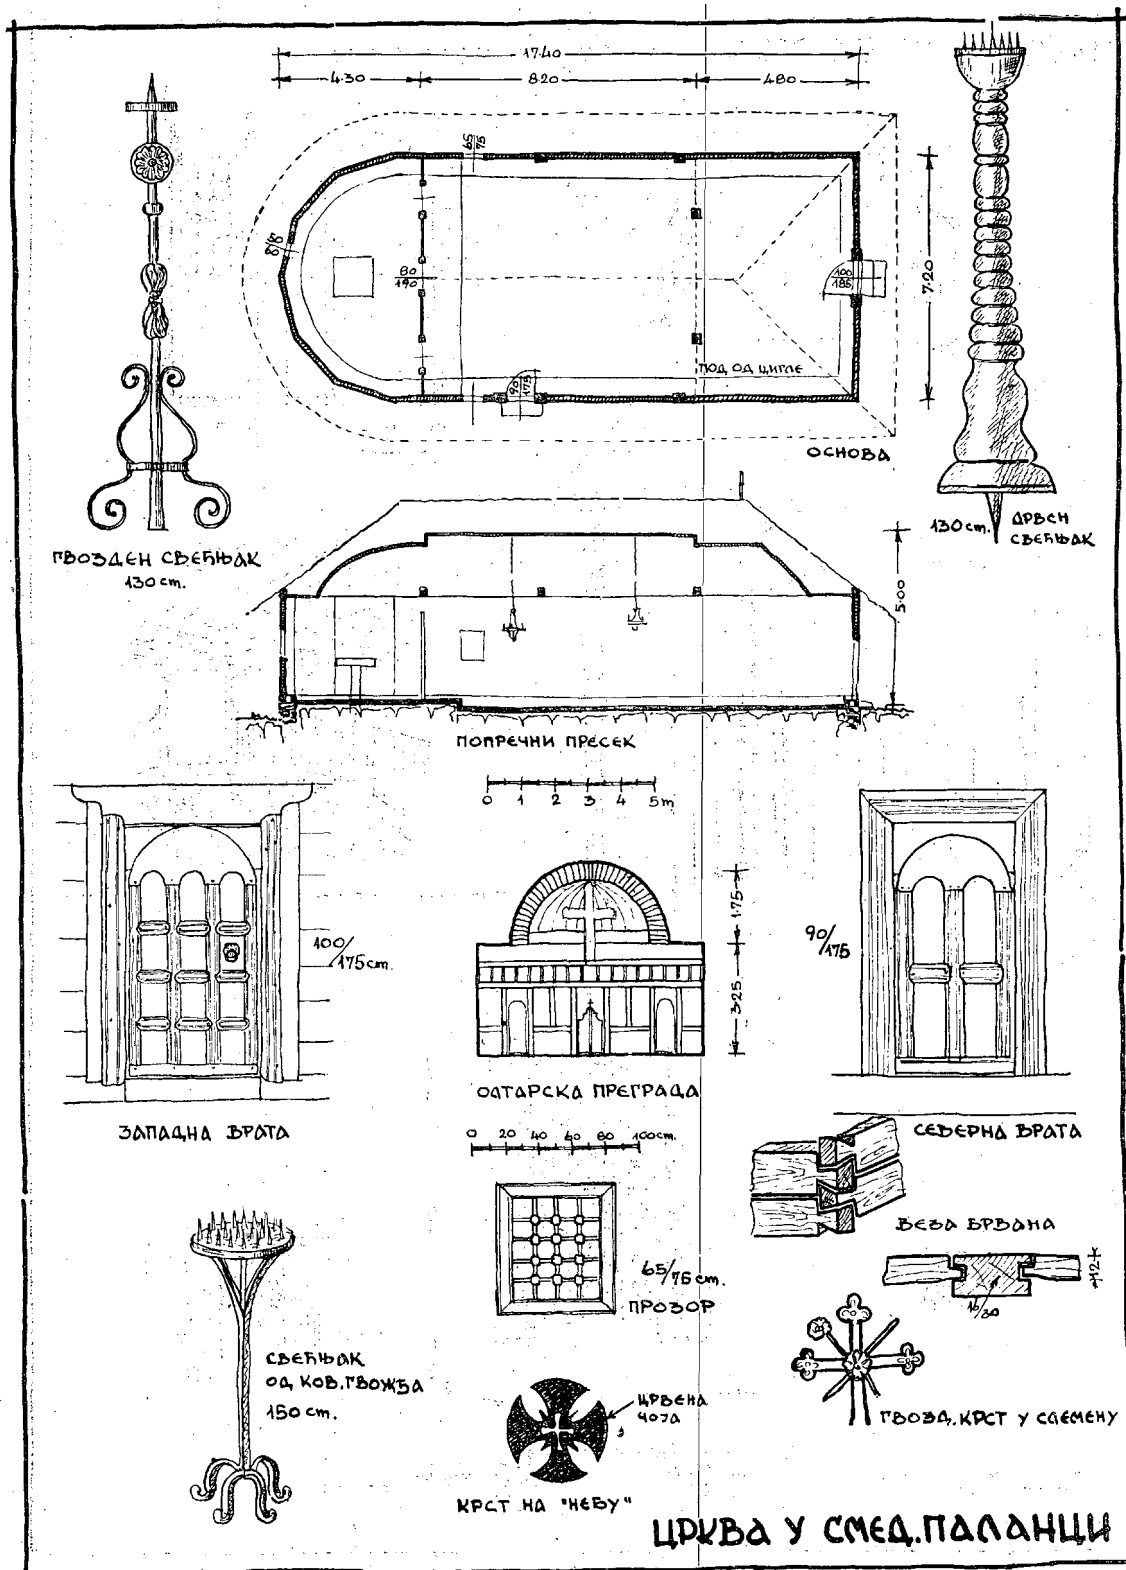
143. Eglise de »Smederevska Palanka«: Plan; Coupe; Chandeliers: en fer forgé, en bois; Fortes d'entrée; Schème de l'iconostase; Fenêtre; Jointures; Croix.

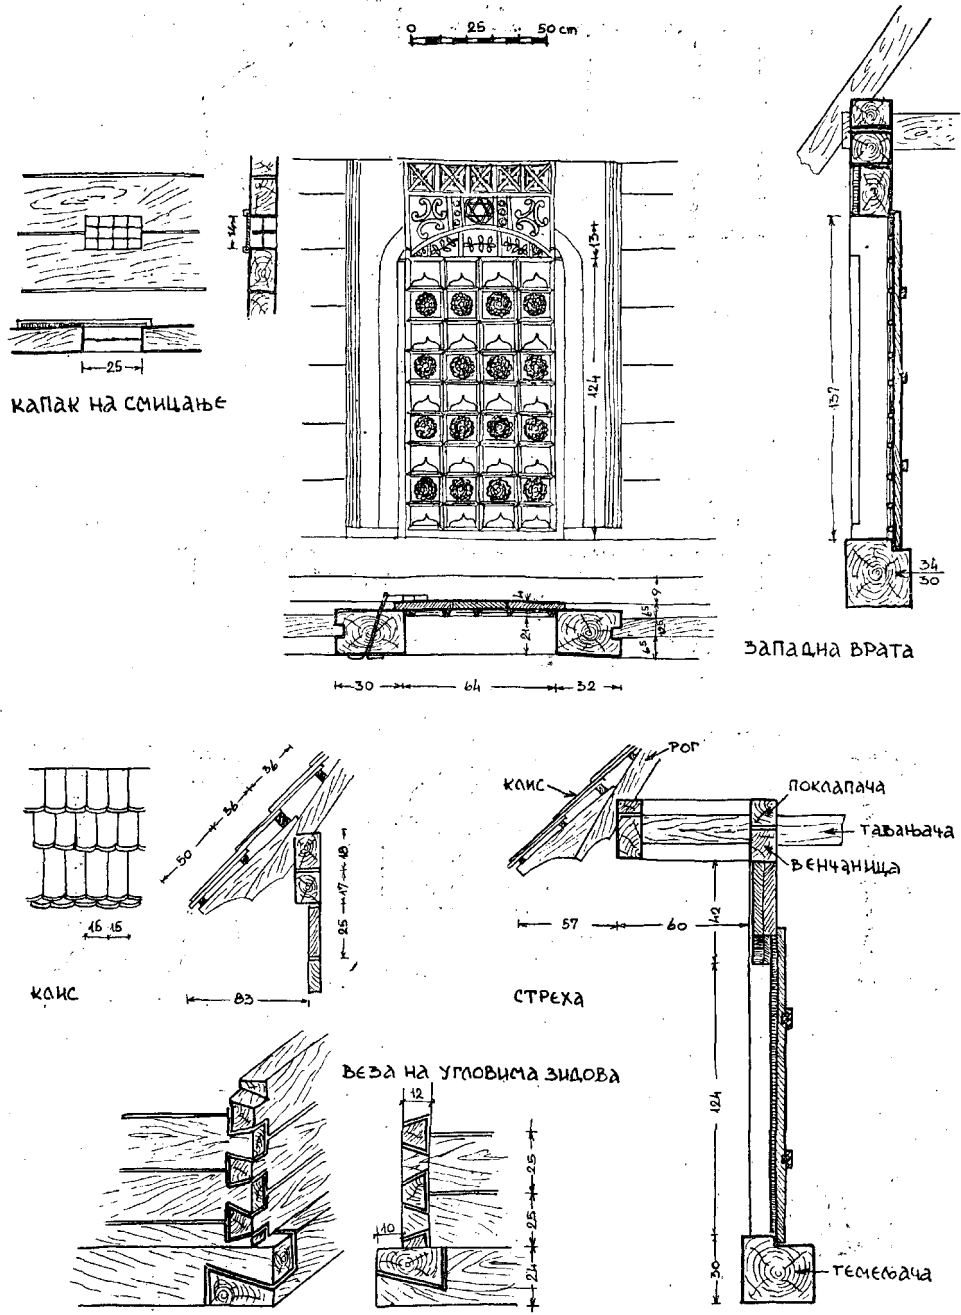
ЦРКВА У ТАКОВУ /ПРЕМА ЦРТЕЖИМА ПРОФ.Б.КОЈИЋА/

145. Eglise de «Takovo»: Couvercle à coulisse; Porte d'entrée; Toiture en bardeaux; Différentes jointures de madriers (D'après les dessins du prof. B. Kojić).

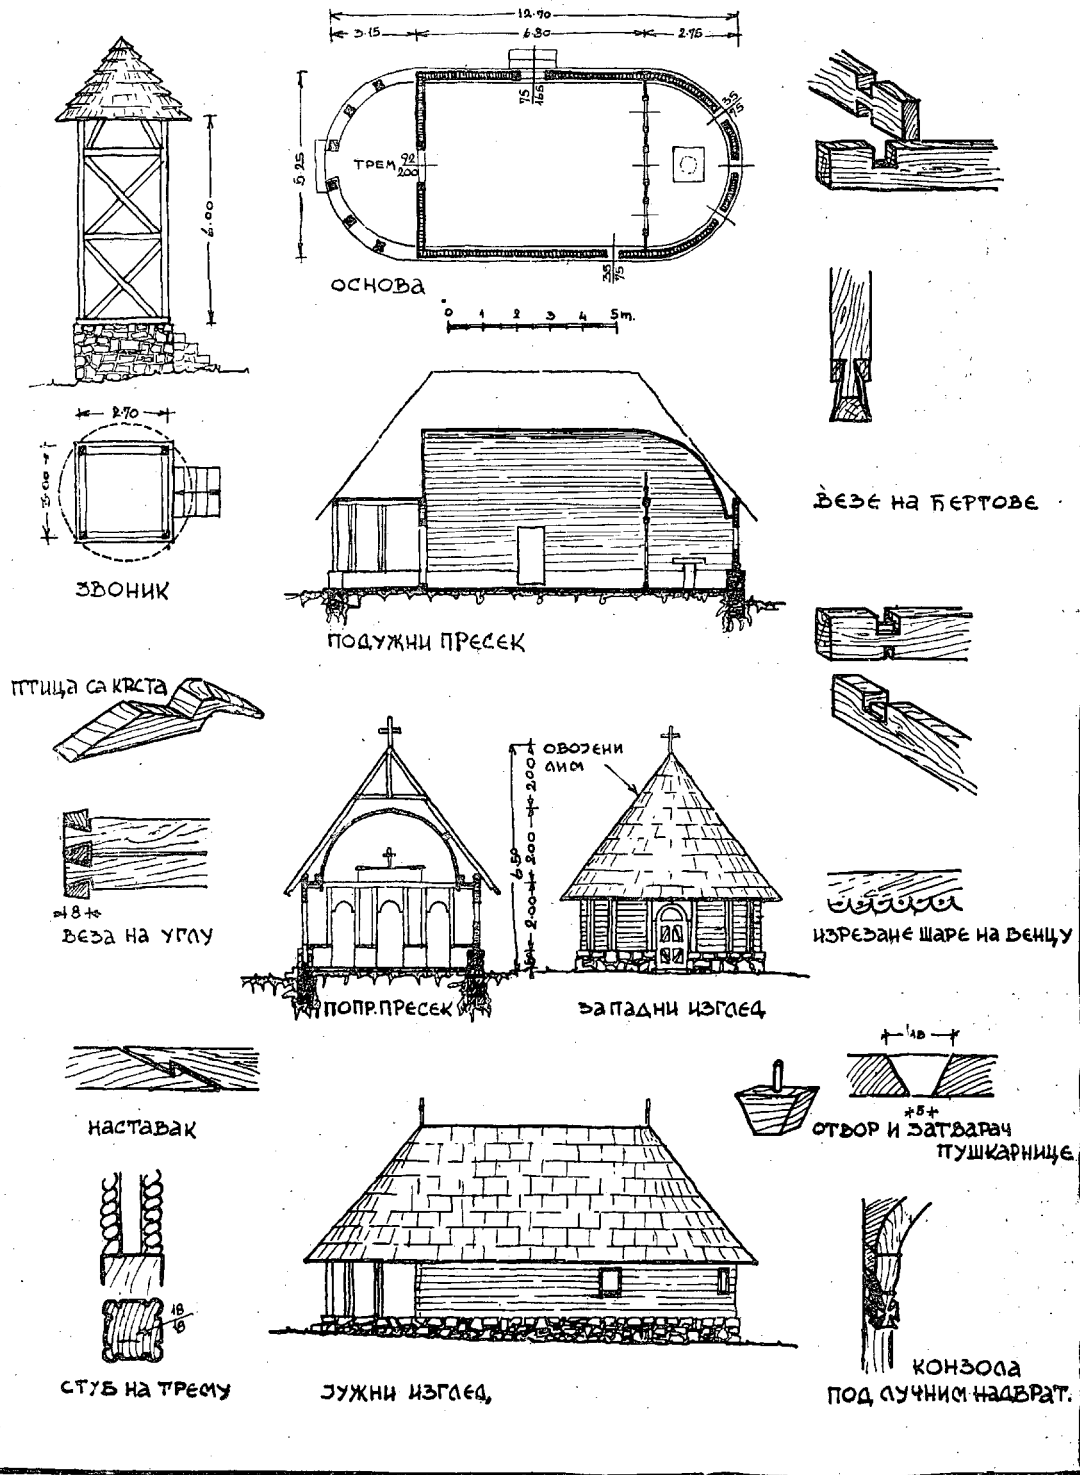
ЦРКВА У ЦАРИНИ / ПРЕМА ЦРТЕЖИМА АРХИТЕКТА Д. ТАДИЋА, ДРМТ. И Р. СОВИНКОВИЋА /

147. Eglise de «Carina»: Clocher: façade, plan; Eglise: plan, coupe, façade, différentes jointures de madriers, ornementation en bois sculpté (D'après les esquisses du Dr arch. D Tadić du Dr M. Corović et R. Ljubinković).

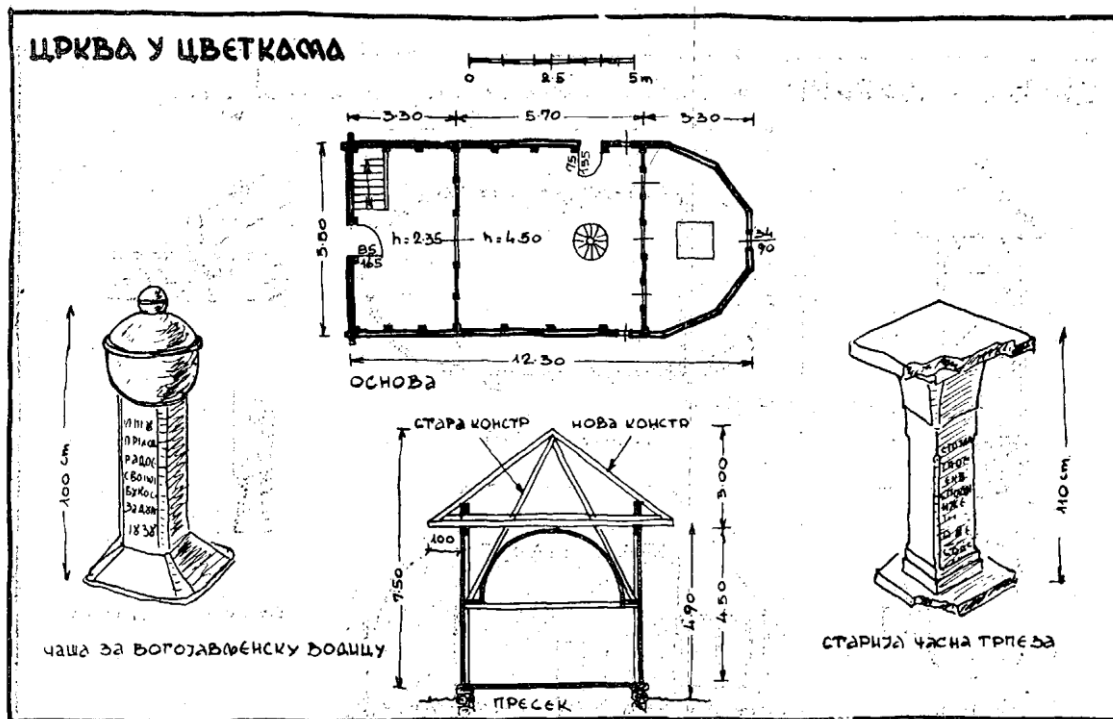
148. Eglise de «Cvetke»: Plan; Coupe; Bé nitier et autel, en pierre.

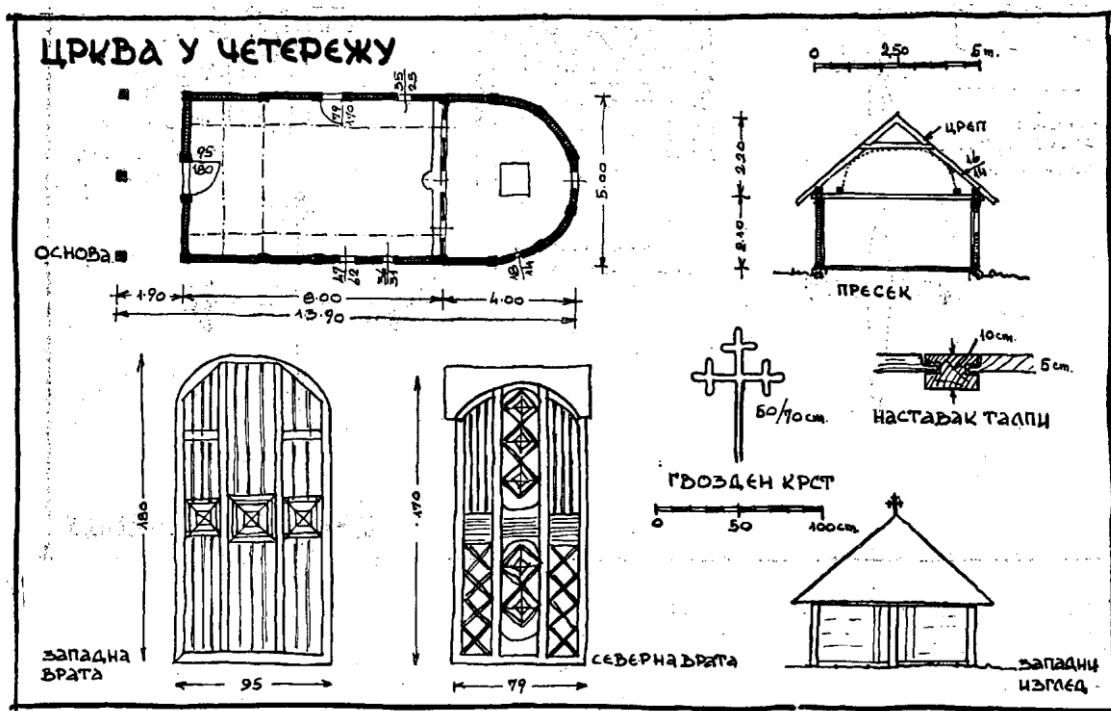
149. Eglise de «Cetereže»: Plan; Coupe; Porte d'entrée; Croix en fer forgé; Jointure de madriers; Façade.

Према подацима митрополита Михаила, црква је подигнута 1780. године.²⁶⁰ Јоаким Вујић помиње је 1826. (Витановац).²⁶¹ На самом споменику не постоје никакви записи који би потврдили ове наводе. Међутим судећи по једноставнијем облику њене основе с полукружном апсидом, без трема, као и по другим детаљима (сличним онима са таковске и других цркава њеног времена), немамо разлога да сумњамо да би ова грађевина могла бити подигнута још тада, иако има

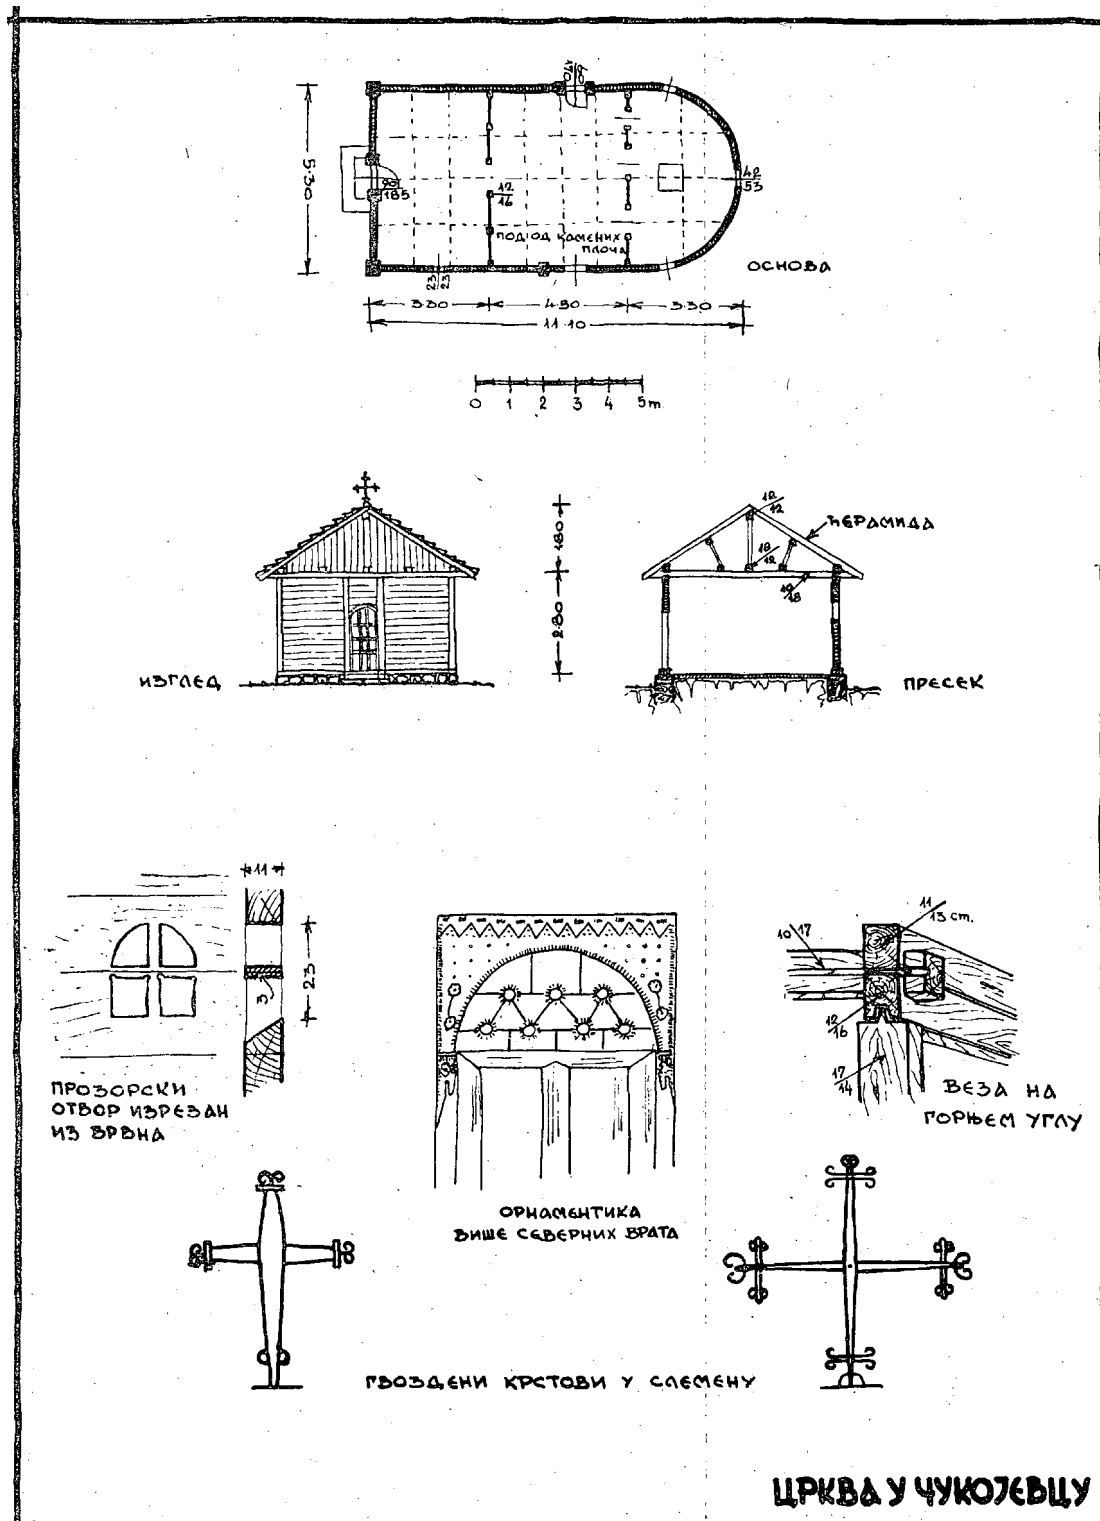
150. Eglise de «Cukojevac»: Plan; Façade; Co upe; Ouverture de fenêtre entaillée dans les madriers; Ornaments au-dessus de la porte d'entrée; Jointure; de l'entablement; Croix en fer forgé.
