Период самосталности (средњи век)

Период туђинске власти (турске и аустријске)

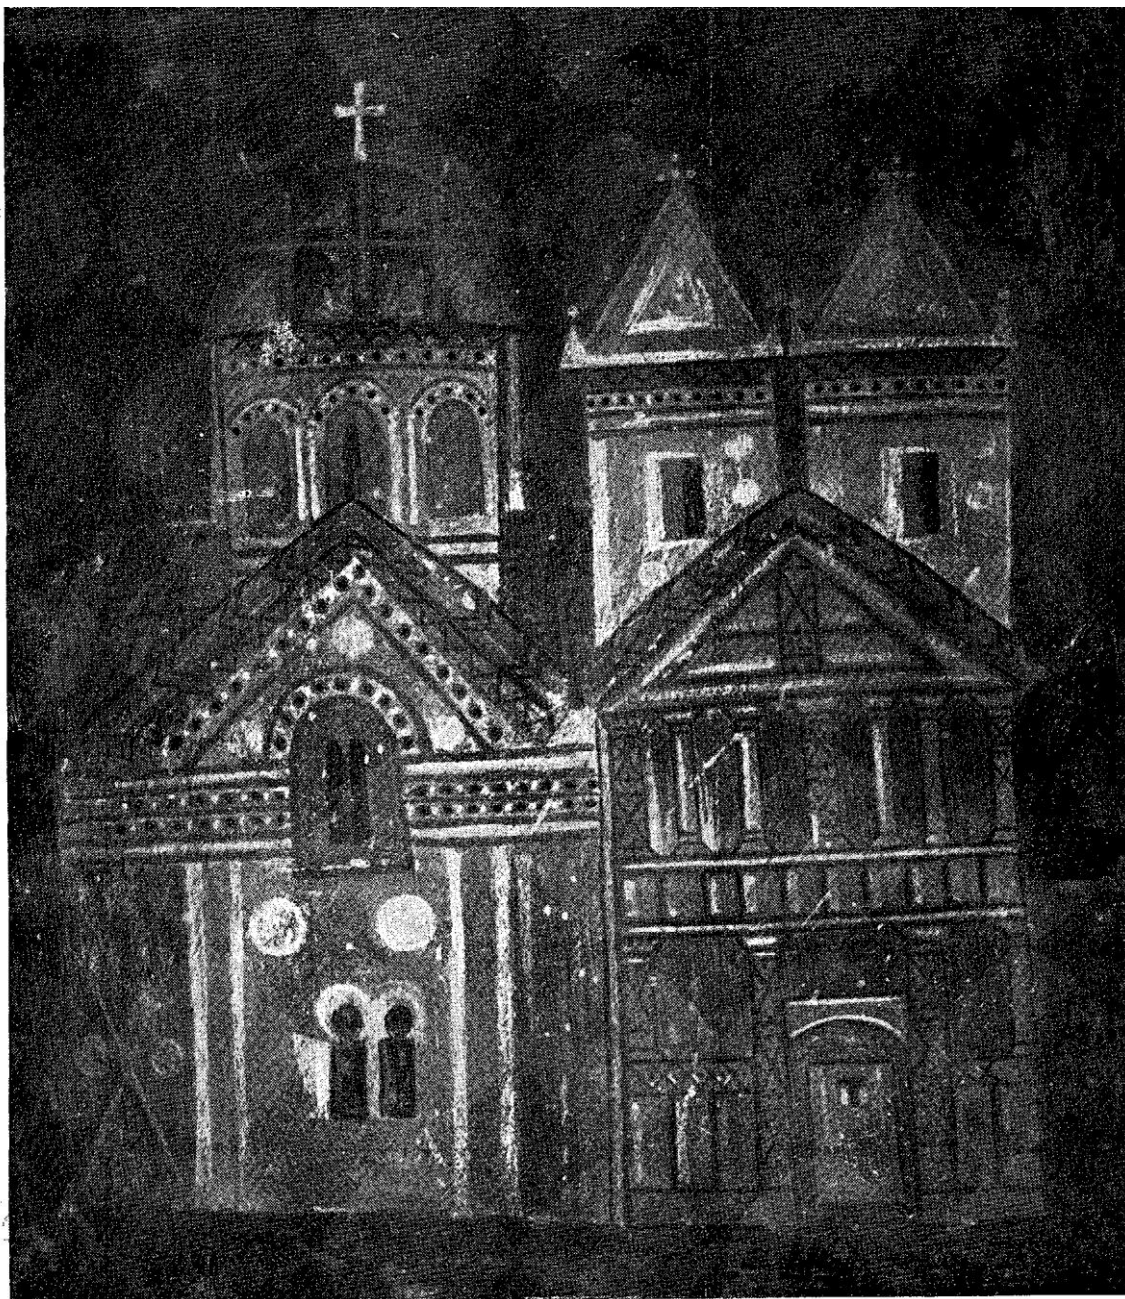
5. Доња Каменица: Модел цркве са фреске (копија Б. Живковић) — »Donja Kamenica«: Fresque, Modèle de l'église (copie B. Živković),

није иста орнаментика. Двојна циккак линија ствара квадрате и троуглове са тачком у средини. Четири мања стуба на спрату нису орнаментисана. Само су стопа и капител јасно изражени. Испуне приземне и спратне ограде изведене су од вертикално нанизаних дасака. То су по свој прилици шашовци. Тимпанон је испуњен хоризонтално постављеним даскама. Кровни покривач је дебео сачињен из наслаганих елемената за

које је тешко рећи да ли су од камена, ћерамиде, шиндре или сламе¹⁵ (сл. 5, 6, 7).

Иако је на овој фресци ликовно представљен само трем од дрвене грађе, а не и цела црква, овај приказ за нас је од необичног значаја из два разлога: прво, јер је то, колико нам је познато, најстарија слика ове врсте, а друго, јер нам доказује да је резбарена орнаментика стубаца и седластих подупирача (јастука) на тремовима и унутрашњим

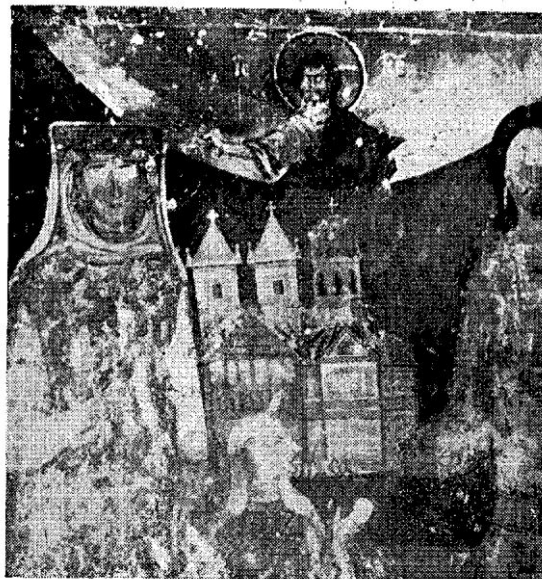
7. Доња Каменица: Ктиторска композиција над припратом (око XV в.) — »Donja Kamienica«: Fresque au-dessus du narthex, Le donateur offrant son église (alentours du XVe s.).

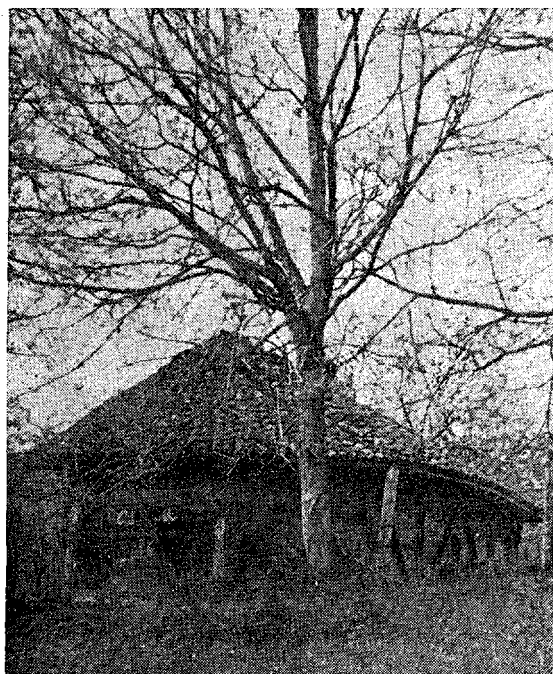
11. Црква у Севојну — Eglise de »Sevojno«.

од оних ранијих из времена аустријске окупације. Имајући у виду стање у земљи, могло би се претпоставити да су цркве брвнаре биле до деведесетих година тога века још скромније, а по свој прилици и мање. Тек пред крај столећа, за оно неколико година повољнијих прилика, почела је и дрвена црква да стиче веће и разрађеније архитектонске облике који су се нарочито испољили на цркви у Миличиници, највећој по основи. Ту се, поред осталих углавном познатих елемената јавља и први, још неразвијени, облик трема, који деценију две касније почињу да уводе и градитељи Карађорђевић цркава. Благодаречи храмовима сачуваним из овог времена, у стању смо да утврдимо и облик основа са полукружним или вишеугаоним олтарским завршетком. То су већим делом цркве средње величине (Крњево, Севојно, Чукојевац) (сл. 11).

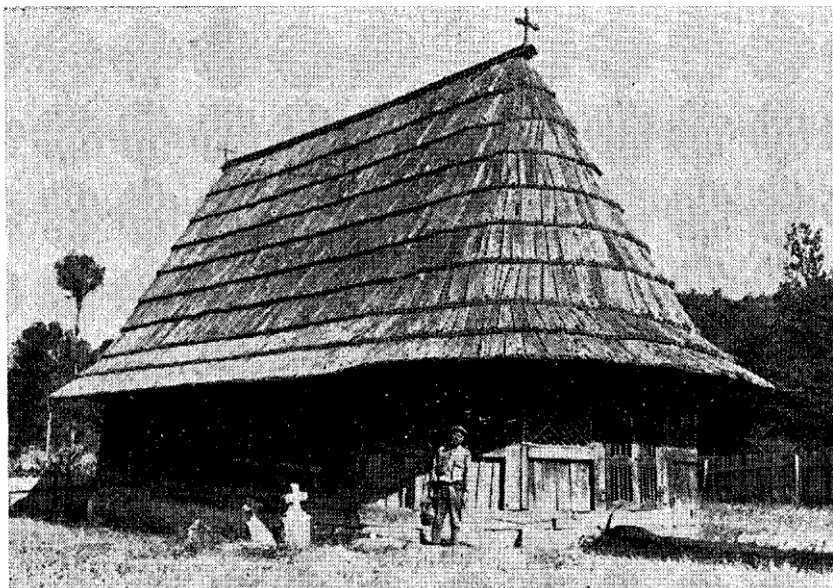
14. Црква Покајница код Велике Плана, 1931. — »Pokajnica« прès »Velika Plana«, 1931.: Eglise érigée en signe de contrition.

године, као и друге податке о делатности у овом периоду, у стању смо да подвучемо улогу коју је у изградњи ових храмова играо кнез Милош за време своје прве владе (сл. 14).
