Град Голубац у турско време

Размишљања о граду у светлу испитивачких радова

НАДЕЖДА КАТАНИЋ

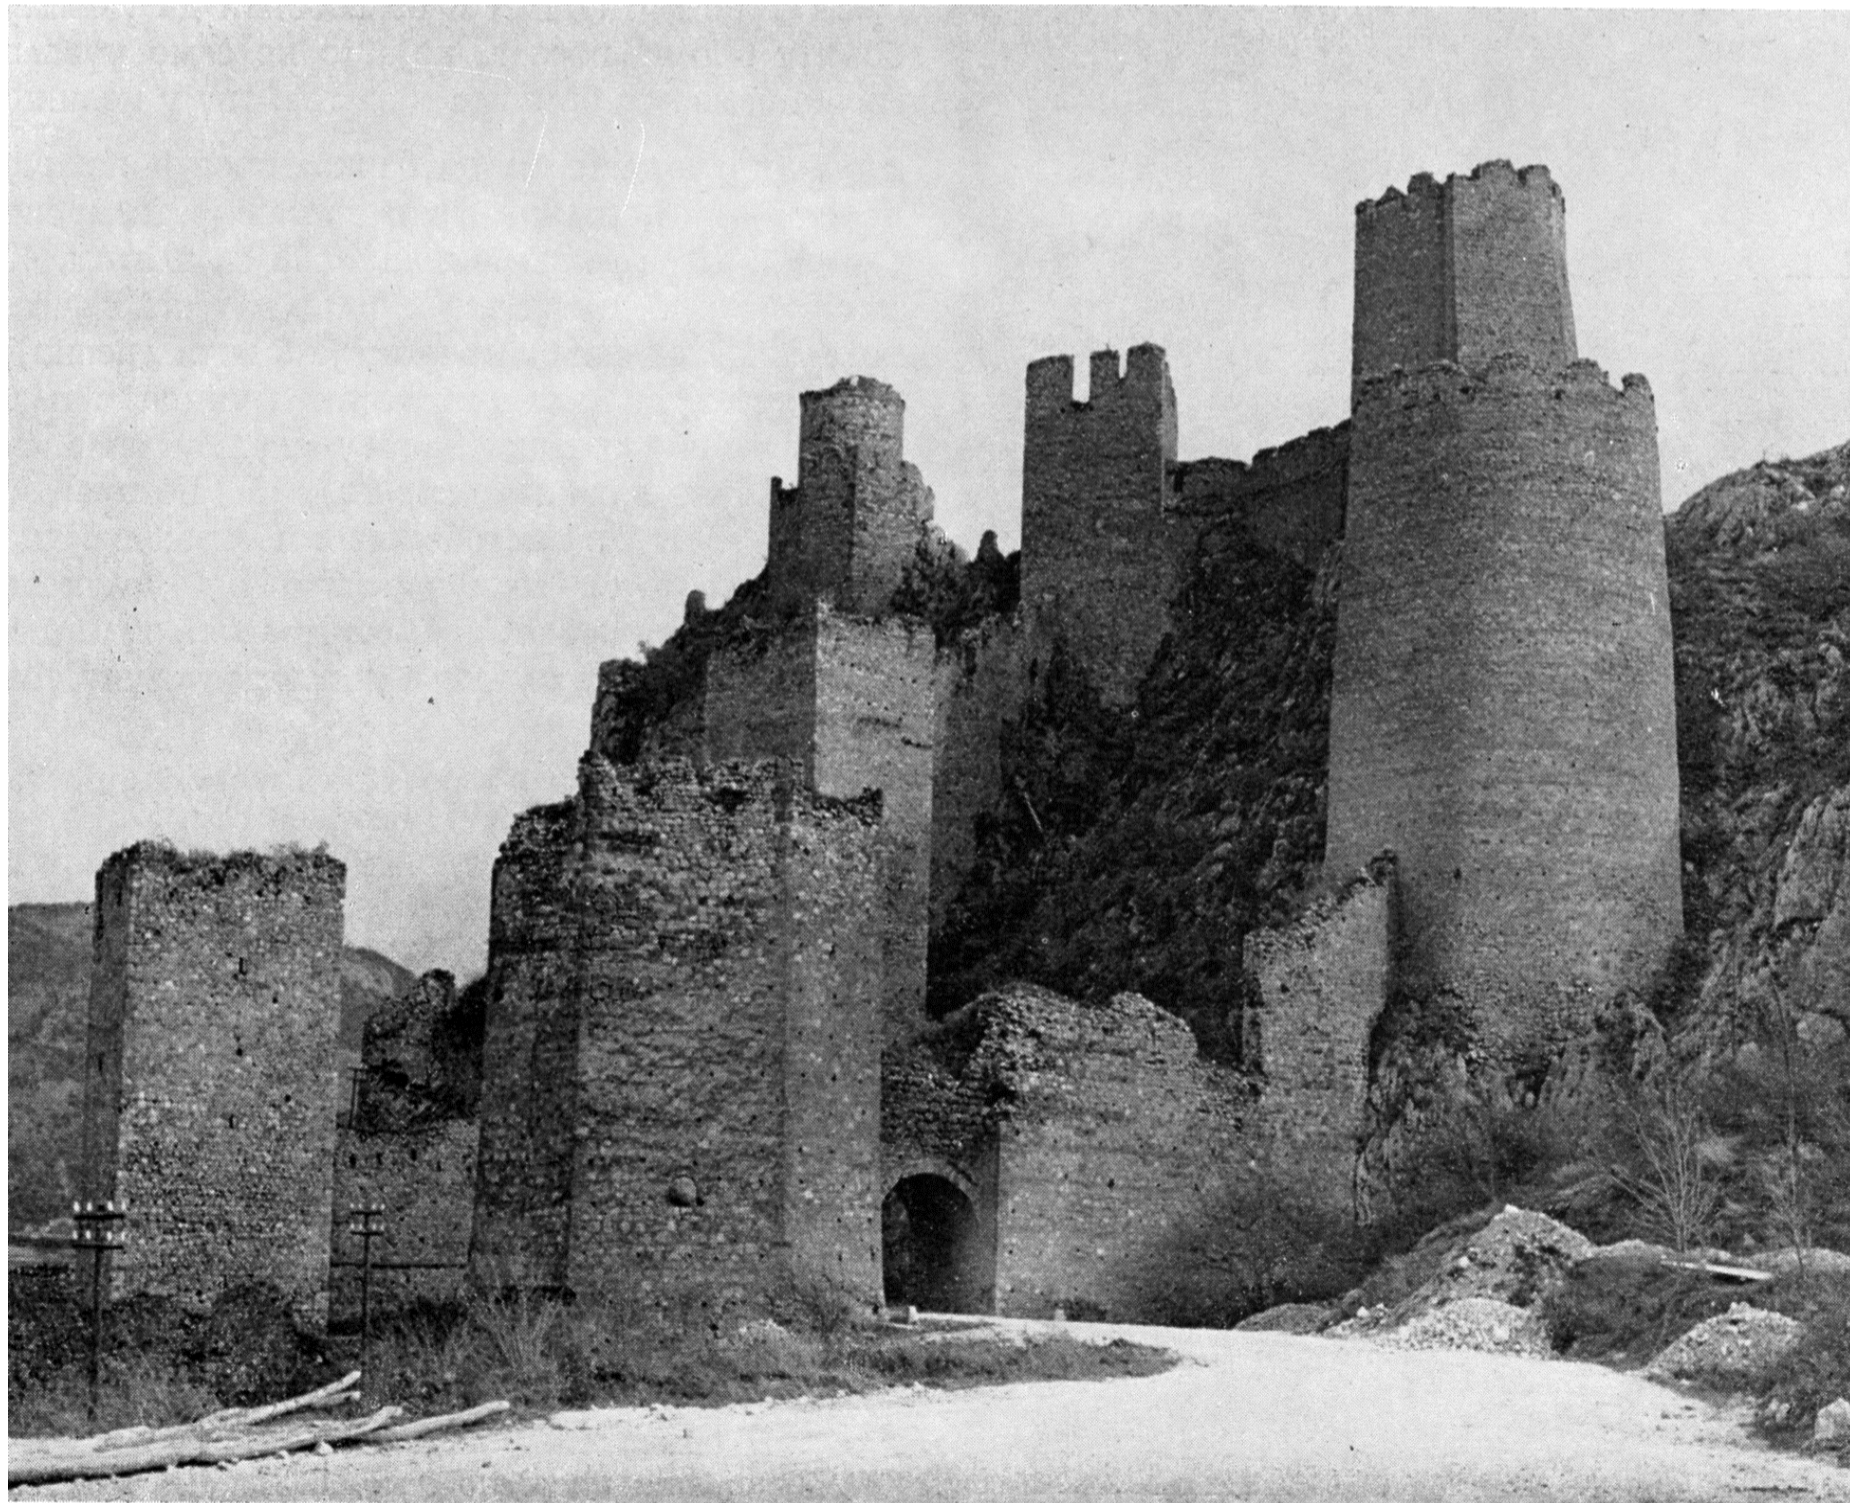
Сл. 1. Изглед Голубачког града

Fig. 1. Aspect du château-fort de Golubac.

Средњовековни град Голубац представља једну од најбоље очуваних тврђава на територији Србије (сл. 1). Како се налази у непосредној близини улаза у Ђердапску клисуру, то се интерес за овај споменик из дана у дан све више појачава.

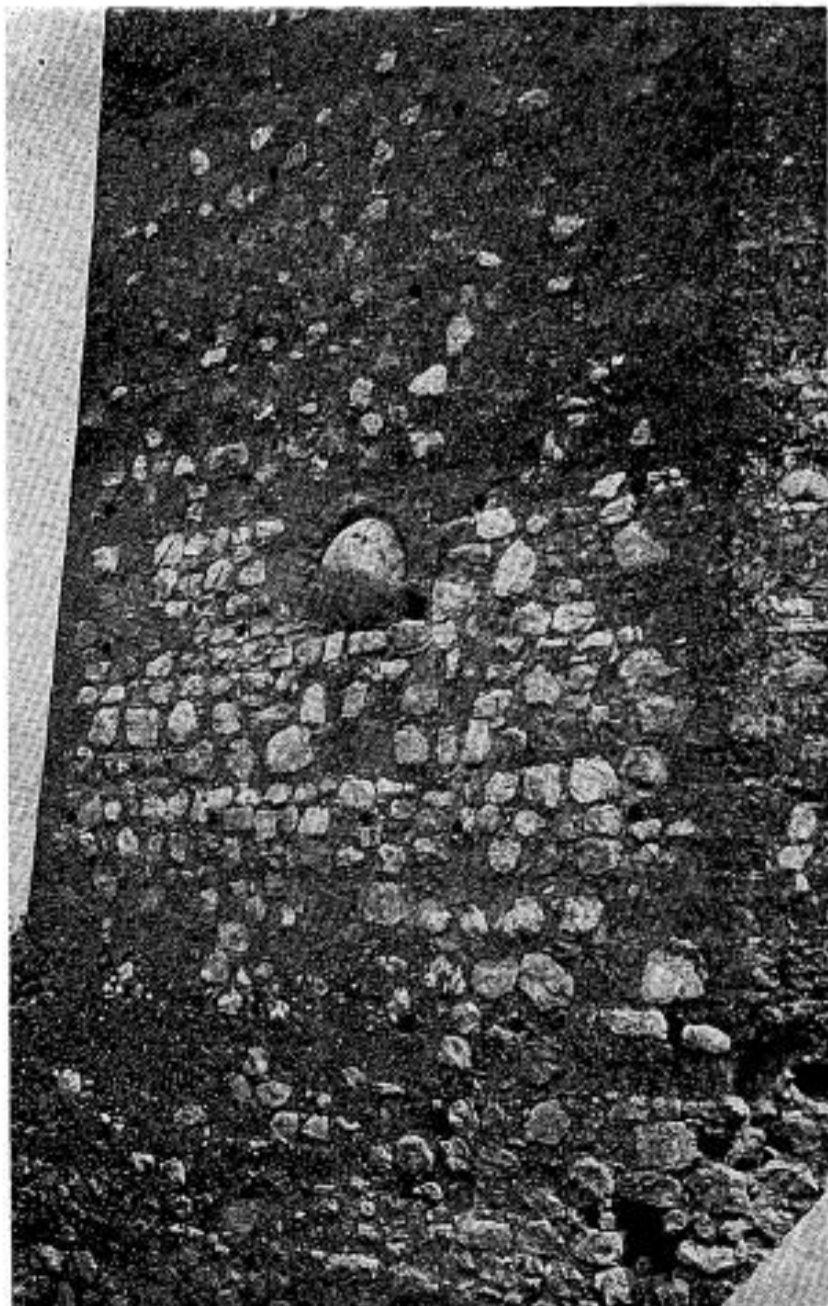
Сл. 2. Камена топовска кугла узидана у улазну кулу
Fig. 2. Boulet de canon en pierre inséré dans les murs de la tour d'entrée.

које су вероватно биле или израђене овде или испале на голубачки град у једној од борби које су овде вођене (сл. 2 и 3).

Током испитивачких радова, 1977. године, на делу града код улазне куле, на мањем северном зиду четвороугаоног простора најближег кули, у лицу зида (доста оштећеном), нађено је узидано 7 камених топовских кугли, пречника од 35—40 cm (сл. 6). Ове кугле морале су бити склоњене. Приликом конзервације овог зида кугле ће бити враћене на своја места.

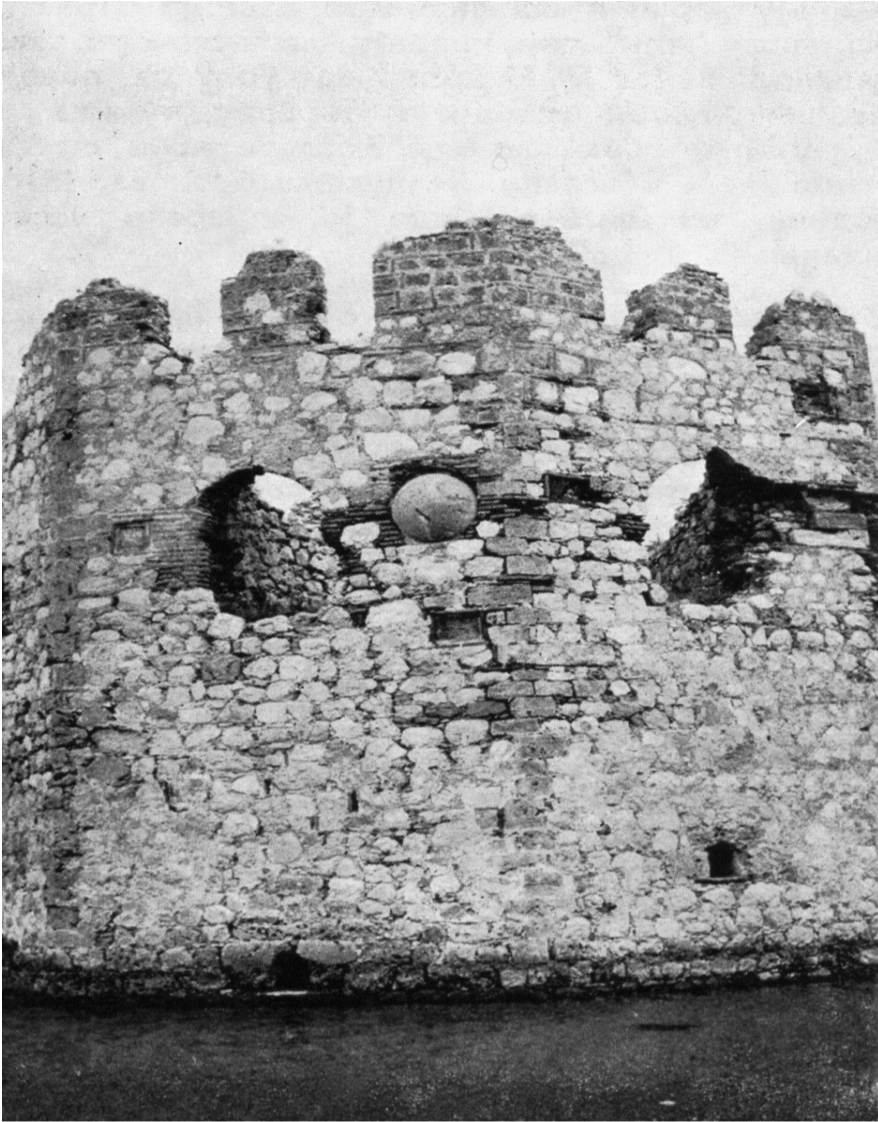
Сл. 3. Камена топовска кугла узидана у турску кулу

Fig. 3. Boulet de canon en pierre inséré dans les murs de la tour turque.

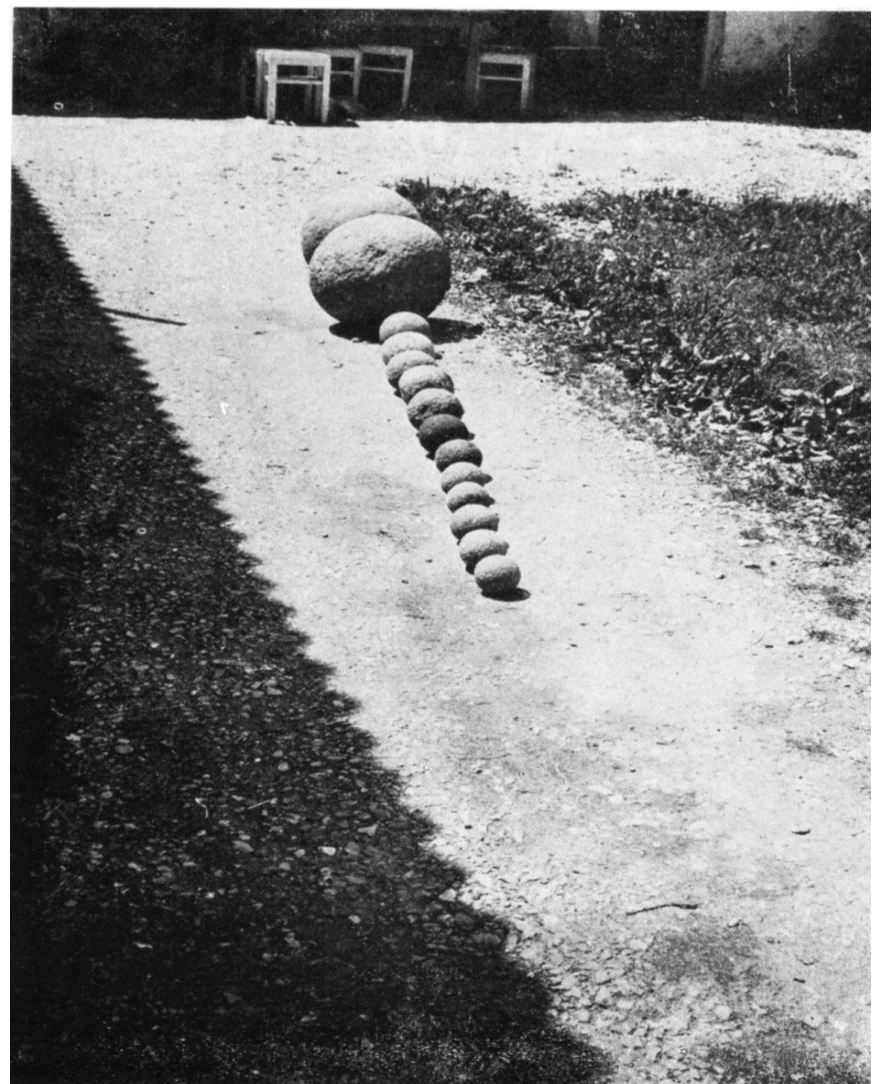
Сл. 4. Део кугли (међу њима и две већег промера) пронађене приликом испитивачких радова

Fig. 4. Parties de boulets (parmi lesquels deux de plus grande dimension) trouvés lors des travaux de recherches.

врше испитивачки радови. Пречник ових кугли износи од 10 до 40 cm (сл. 4). Кугле пречника од 40 cm нађене су током радова, 1975. године, на испитивању палате. Међутим, од интереса су и две огромне камене топовске кугле узидане на јужним странама улазне и турске куле. Пречник камене топовске кугле узидане у турску кулу износи 106 cm и вероватно представља једну од највећих камених топовских кугли очуваних на територији Србије. Пречник камене кугле узидане у улазну кулу, због тешке приступачности, није мерен. Ова кугла је нешто већа од претходне и њен пречник могао би да износи око 110 cm (сл. 5).

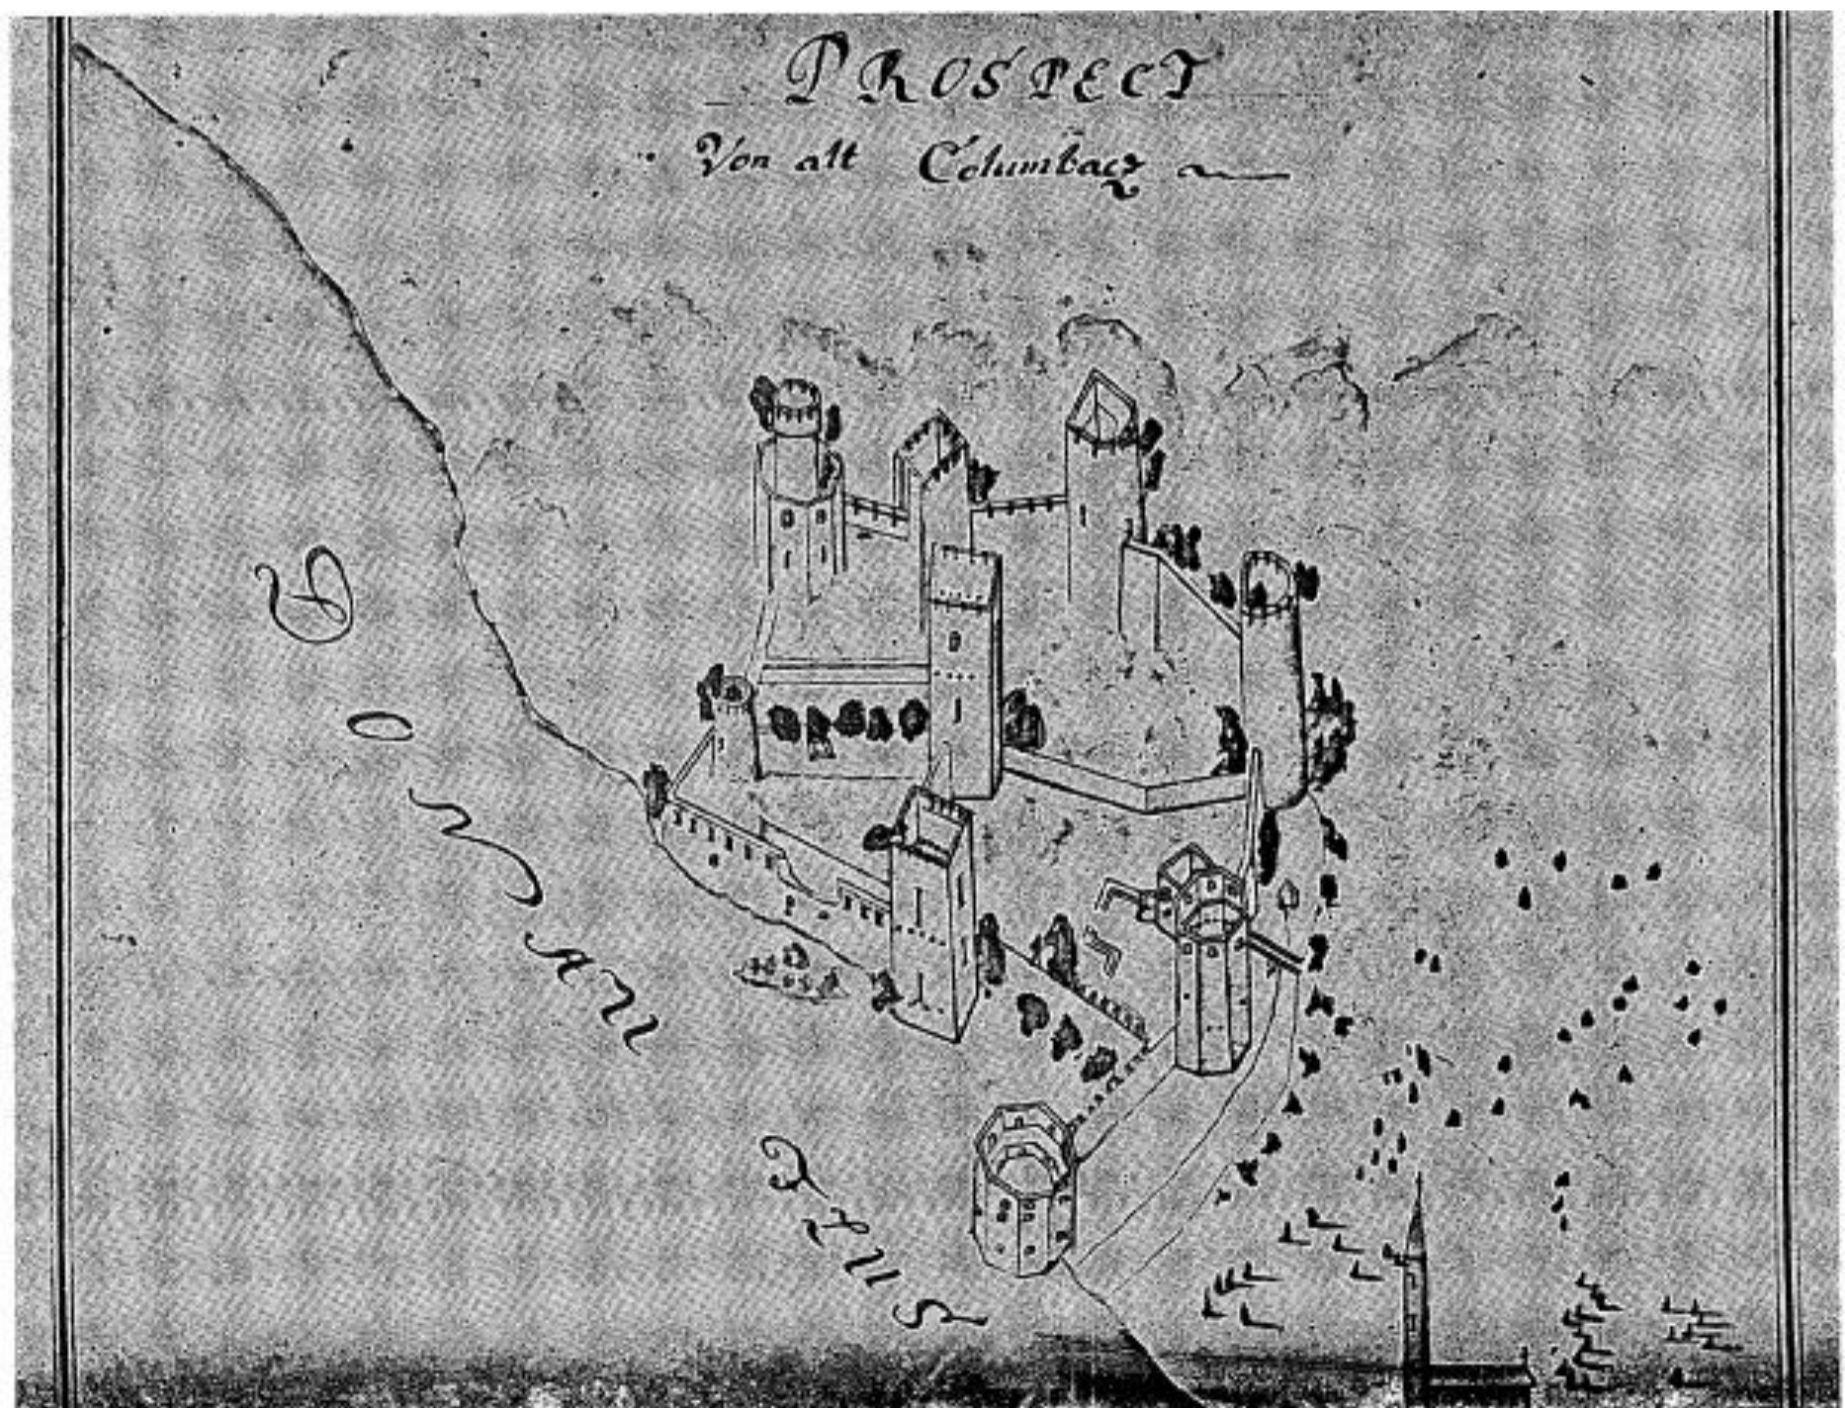
Сл. 5. План Голубачког града из бечког Ратног архива

Fig. 5. Plan du château fort de Golubac, des Archives de guerre autrichiens.

Приликом покушаја реконструкције, могле би нам донекле помоћи две старије ликовне представе средњовековног града Голупца. Прва (сл. 5) потиче из аустријског Ратног архива у Бечу и вероватно је рађена у XVIII веку, док је друга настала у прошлом веку и остала нам је од испитивача српских старина — Феликса Каница (сл. 6). Оба приказа града дати су отприлике са исте тачке, која се налазила на Дунаву,

и представљају изглед града са југозападне стране. Обадве ликовне представе доносе шематизовани приказ града, са ровом на западној страни, који је исувише дугачак и пружа се до друге куле. Наиме, ров се морао завршавати на раздаљини од око 5 m од улазне капије, одакле почиње окомит стеновит терен. На првој представи дат је и један део предграђа, где је видљиво да уз тврђаву у предграђу не постоје никакве зграде, сем цамије скоро на самој обали Дунава. Међутим, остаци овог култног објекта нису пронађени током археолошко-испитивачких радова вршених у предграђу 1969—1971. године закључно.

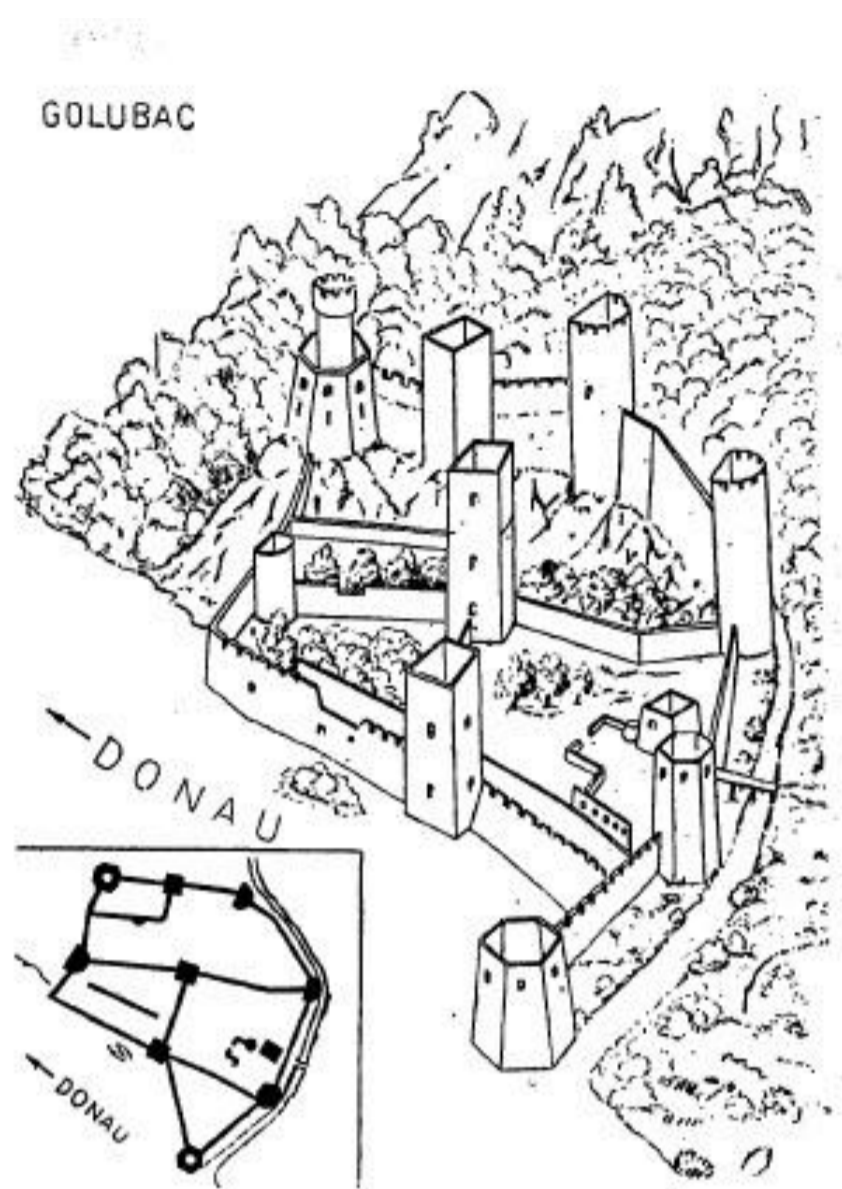
Сл. 6. План Голубачког града према Каницу
Fig. 6. Plan du château-fort de Golubac, d'après Kanic.

Судећи по представи приобалног дела града коју је израдио Каниц, када се прошло кроз улазну кулу, долазило се у један ограђени простор четвороугаоног облика који је личио на неко предворје града. Овај простор, омеђен зидовима, имао је северозападни зид (према Дунаву) са отворима, што би указивало да је то могла бити нека од касарни, у којој је смештен бар један део посаде. Овај зид је уједно и део северозападног бедема који је, са дунавске стране, обезбеђивао простор између кула 1 и 6. Тај бедем, недавно рестаурисан, био је зупчасто завршен и, самим тим, служио је искључиво за осматрање и одбрану. Како се на делу голубачког града, лево од улазне капије, у темељима сачуваних зидова уочава простор од три одељења, коме би северозападни зид био бедем између кула 1 и 6, то се он у целини поклапа са зидом који је на Каницовом плану имао прозоре. Мали прозори на зиду могли су у случају потребе служити и као пушкарнице. Ово наводи на мисао да је посредни стамбени простор, у који је могла бити смештена посада, поглавито онај део који је вршио контролу улаза у град. На жалост, изградња пута кроз град највише је штете нанела баш овом делу тврђаве. Више никада нећемо сазнати шта се налази испод пута.

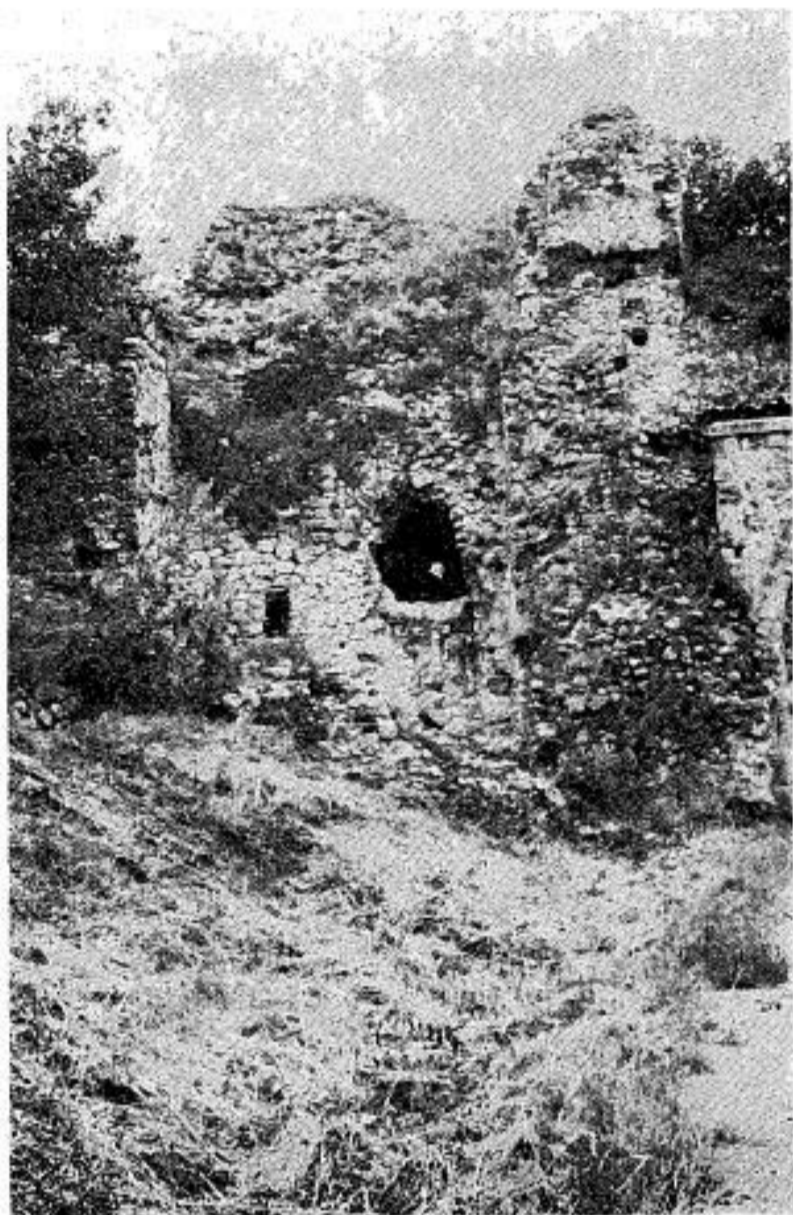
Сл. 7. Изглед мале куле (између кула 1 и 2) пре почетка испитивачких радова

Fig. 7. Aspect d'une petite tour (entre la tour 1. et 2.) avant les travaux de recherches

Бедем између куле 1 и мале куле (која се својом висином не помаља изнад зидног платна) оштећен је, док на бедему између мале куле и куле 2 не постоји шетна стаза. То значи да се у сваку од ових кула појединачно улазило. Међутим, између куле 2 и куле 4 шетне стазе су најбоље очуване, па ипак, између њих не постоји могућност за било какву комуникацију.

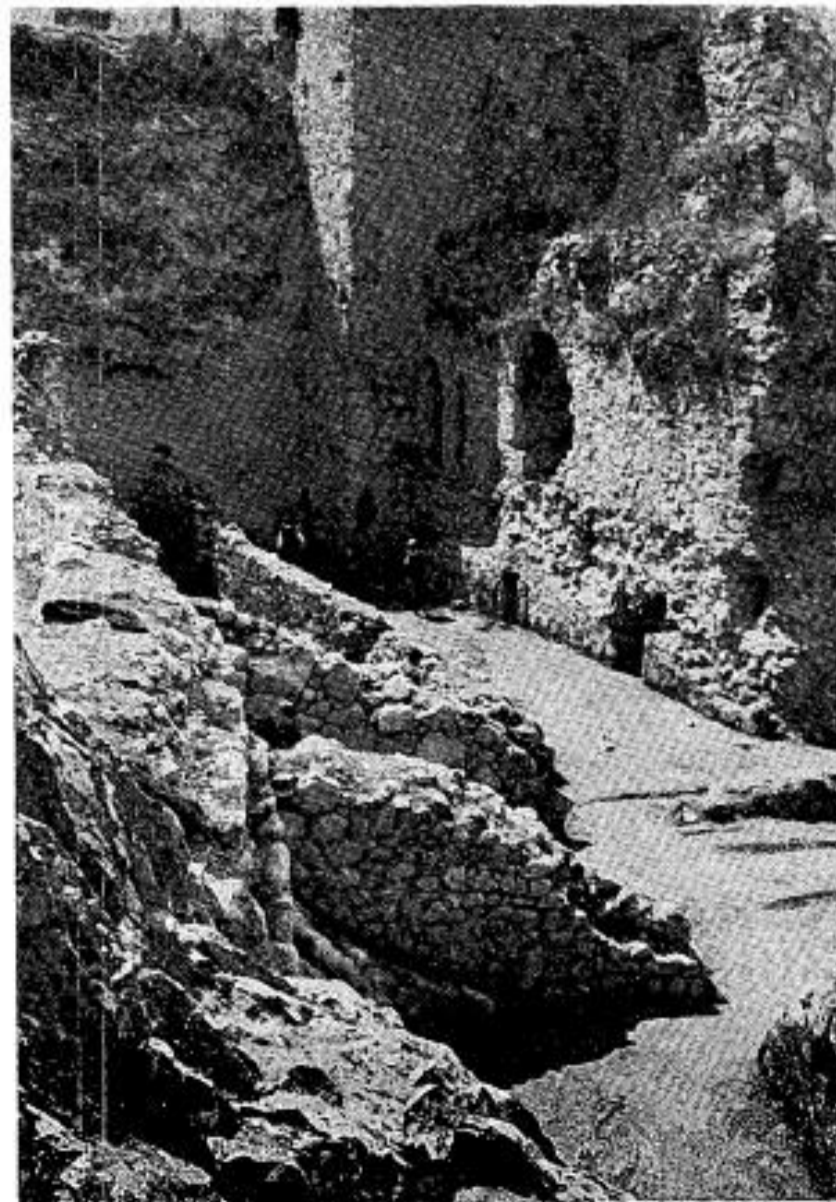
Сл. 8. Изглед зида палате према Дунаву

Fig. 8. Aspect des murs du palais du côté du Danube.

њим испитивањима дали радни назив „палата“. Западни зид ове палате (према Дунаву) поред зубаца на врху, имао је у нижем делу прозоре мањих и већих димензија, који су се очували до данас (сл. 8). Испод ових прозора, на данашњој равни палате, у најнижој зони, налазе се при земљи три прозора типа пушкарница.

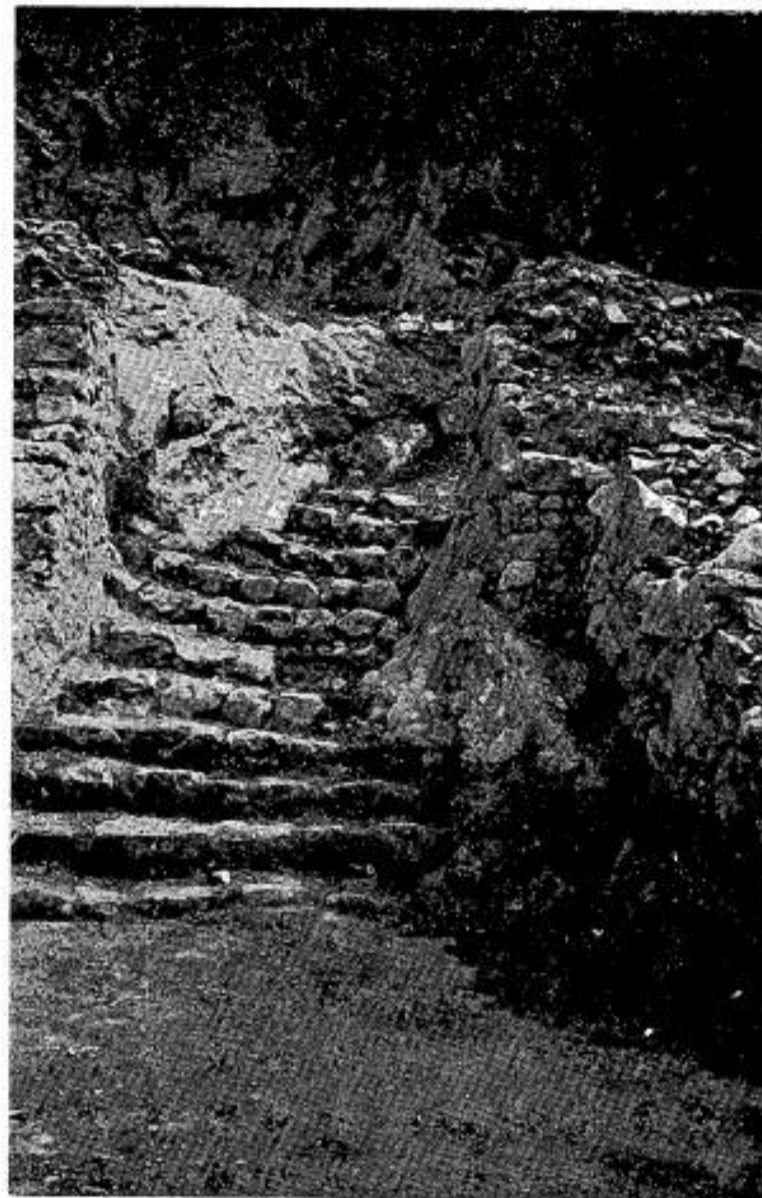
Сл. 9. Степенице на улазу у палату
Fig. 9. Escaliers à l'entrée du palais.

Овај простор, током испитивачких радова, очишћен је од наноса шута који је на појединим местима премашао висину од 6 m. Већ сада су откривена два спрата са низом попречних зидова и отвора између њих, са отвором за улаз у кулу 6 (сл. 10), који је сегментног облика и изведен је од лепо тесаних блокова сиге, са напред поменутих степеницама које воде у палату на нивоу од преко 3 m испод данашњег пута.

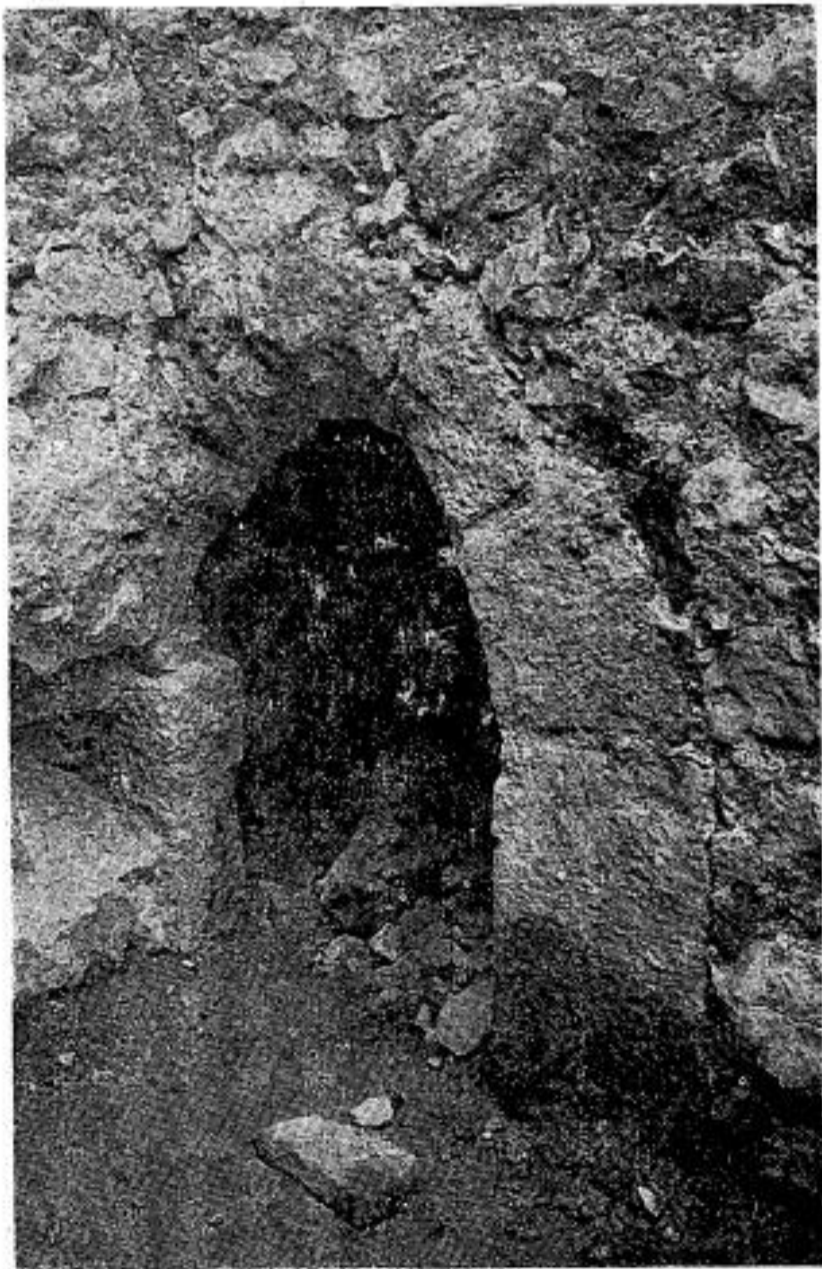
Сл. 10. Откривени улаз у кулу 6
Fig. 10. Entrée de la tour 6 (après déblaiement).

Судећи по резултатима досадашњих испитивачких радова, сме се тврдити да је једино кула 6 служила за становање. Избацивањем великих наноса шута и одрона из ове куле (који је прелазило висину од 2 m), на западном зиду приземне зоне куле откривени су један прозорпушкарница и једно отворено огњиште, док је на северном зиду у приземној зони откривен још један прозор типа пушкарнице. На северном зиду куле, у горњим зонама, налазе се такође два отвора огњишта и прозорипушкарнице. Прозорски отвори на западном и северном зиду куле, дакле према Дунаву, указују да се са тих страна једино могао очекивати непријатељ.

Трагови греда које су носиле спратне конструкције у овој кули, на једном спрату постављене су на северном и западном, на другом спрату — на источном и јужном зиду и тако наизменично,

што наводи на закључак да су између спратова постојале дрвене степенице.

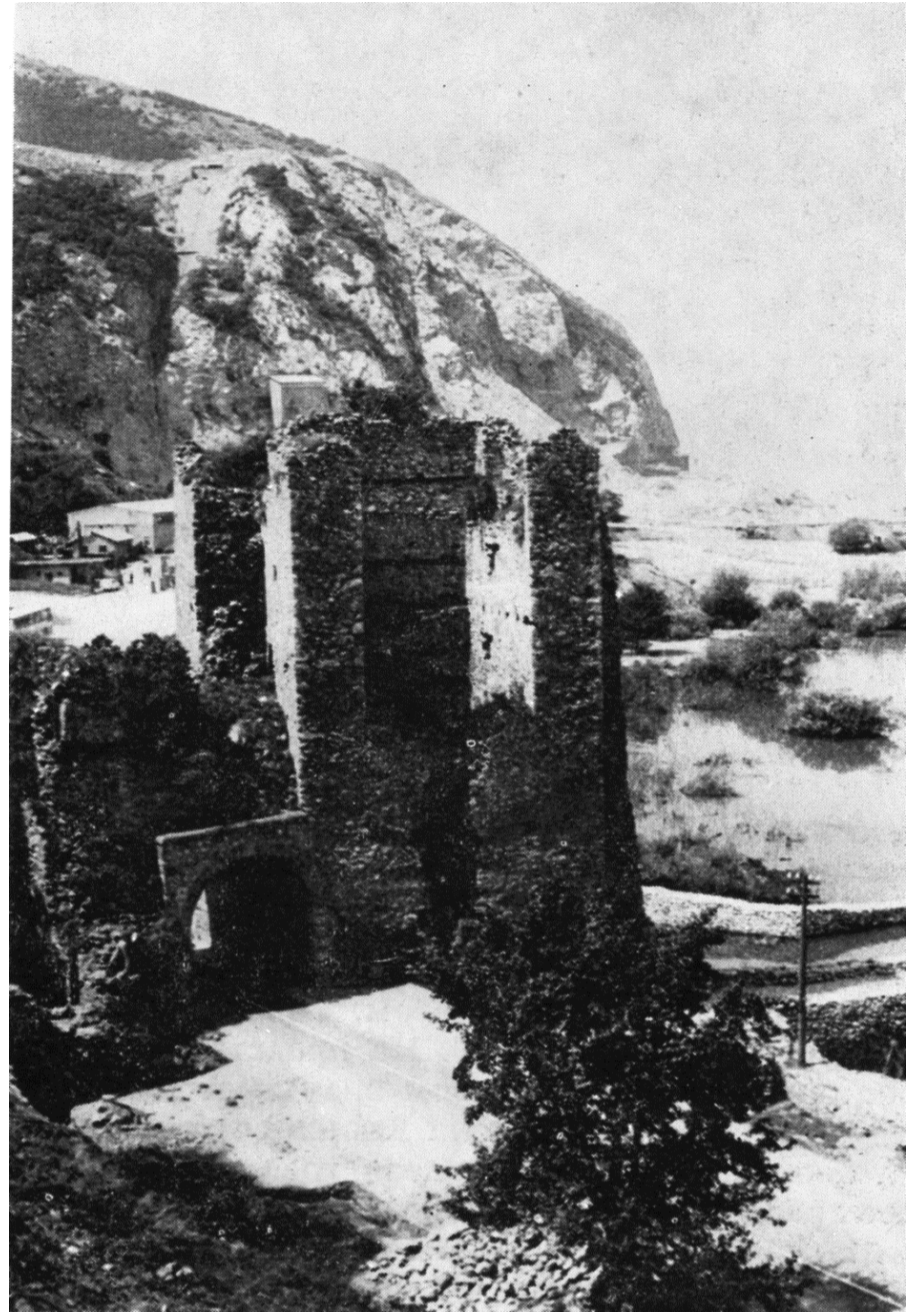
Сл. 11. Изглед улазне куле (поглед из града)

Fig. 11. Aspect de la tour d'entrée (vue de la ville).

Иако су трагови спратних конструкција видљиви и на кулама 1 и 2 (сл. 11 и 12), мало је вероватно да се у њима могло становати. У њима је могла само бити смештена војна посада приликом обављања својих дужности, тим пре што куле 1, 2, 3 и 4, са унутрашње стране, имају

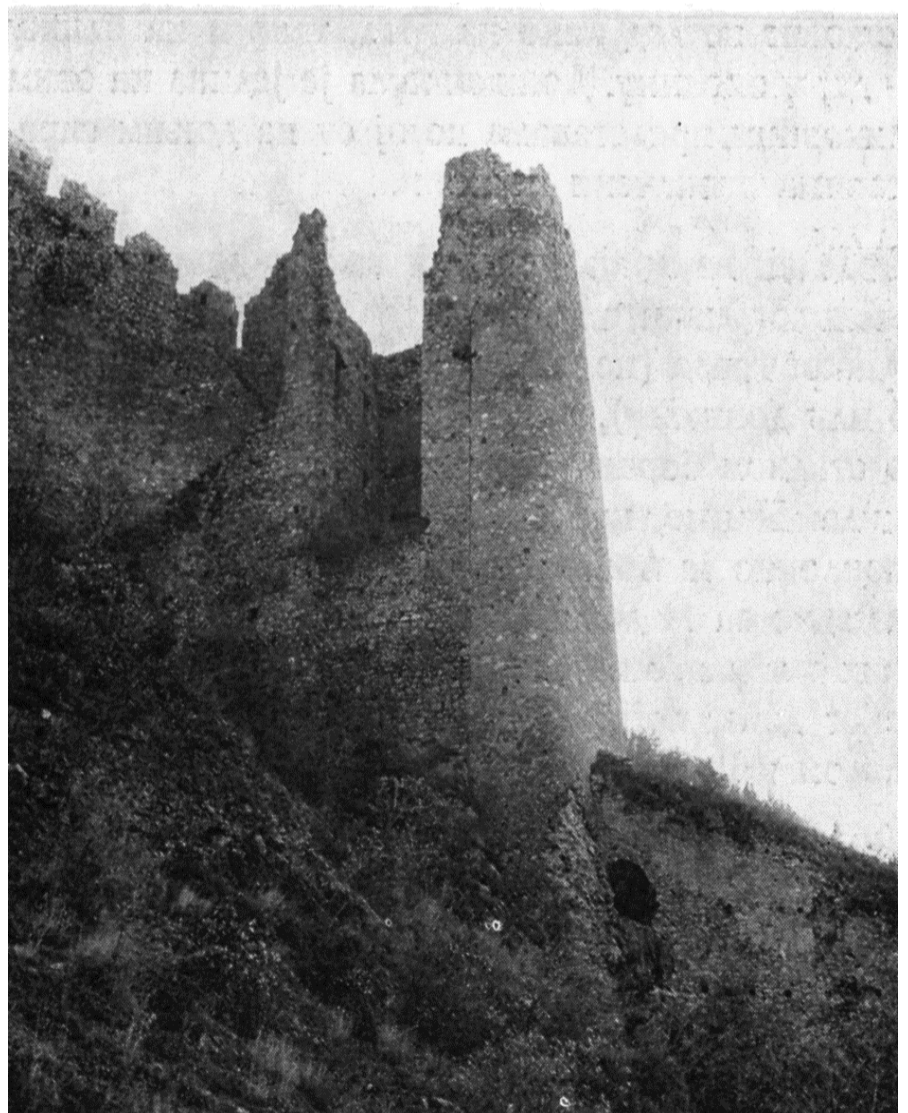
Сл. 12. Изглед куле 2 (поглед из града)

Fig. 12. Aspect de la tour 2. (vue de la ville).

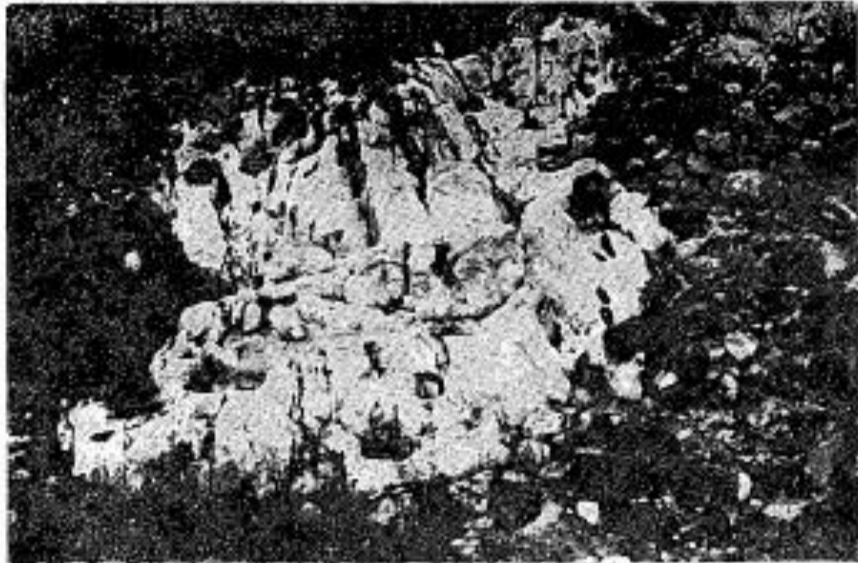
Сл. 13. Степенице уклесане у стени у најнижем нивоу простора десно од улазне капије

Fig. 13. Escaliers sculptés dans le roc au niveau le plus bas de l'espace à droite du portail d'entrée.

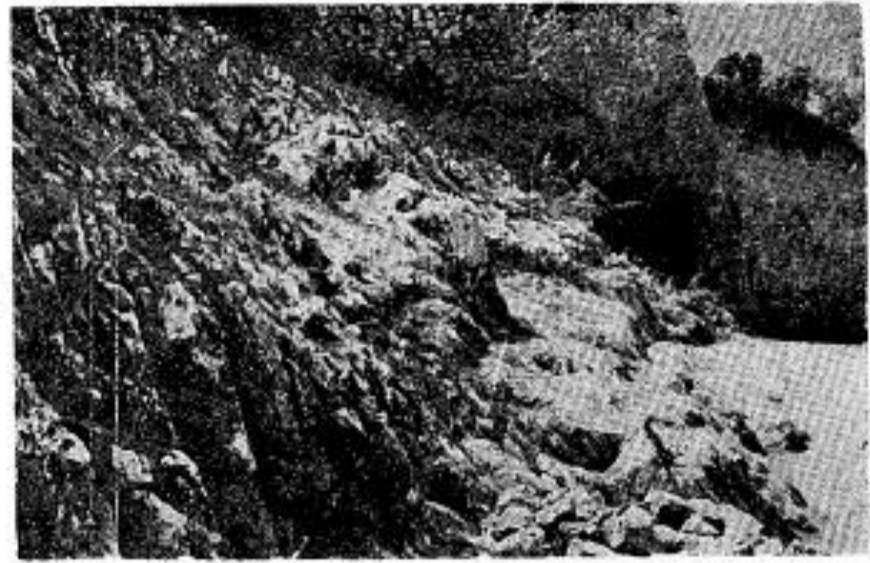
Сл. 14. Склон стена са степеницама и столицом (са наслоном) код зида између кула 2 и 5 у вишој зони града

Fig. 14. Structure des rocs avec escaliers et siège (avec dossier), près du mur entre la tour 2. et 5. dans la zone supérieure de la ville.

Током радне сезоне, 1979. године добрим делом је очишћен од растиња виши средишни простор града, у вишој зони између прве и друге капије. Очишћен је попречни бедем који се једним овојим делом пружао на простору између кула 2 и 5. Том приликом, скидањем дрвећа, траве и маховине, у самом каменитом терену указале су се вештачки уклесане степенице у стени. Оне су највидљивије у најнижем простору града, на стени око зидова десно од улазне капије (сл. 13), а затим на простору око напред поменутог бедема, очишћеног 1979. године. Стене око бедема су степенасте, а понегде су прикле-

сане. Стеновити степеници нешто су веће висине од нормалних. На једном делу изнад бедема, у стени се назире, столица са наслоном (по свој прилици мало притесана) (сл. 14). Ова столица некако намеће мисао о зборном месту, о коме Јиречек дословце каже: „Зборно место — збориште — било је под ведрим небом са примитивним седиштима од тесаног камена." Такве клупе, или столице, на углачаној стени сачуване су код нас испод градова Островице, Хисара у Прокупљу и Јерининог града у Ковину.⁴⁴ Њихова седишта, додуше, много су боље углачана, него што је то случај у голубачком граду.
