Средњовековни манастир у Павловцима на Космају*

Просторно-архитектонска студија

СВЕТЛАНА МОЈСИЛОВИЋ

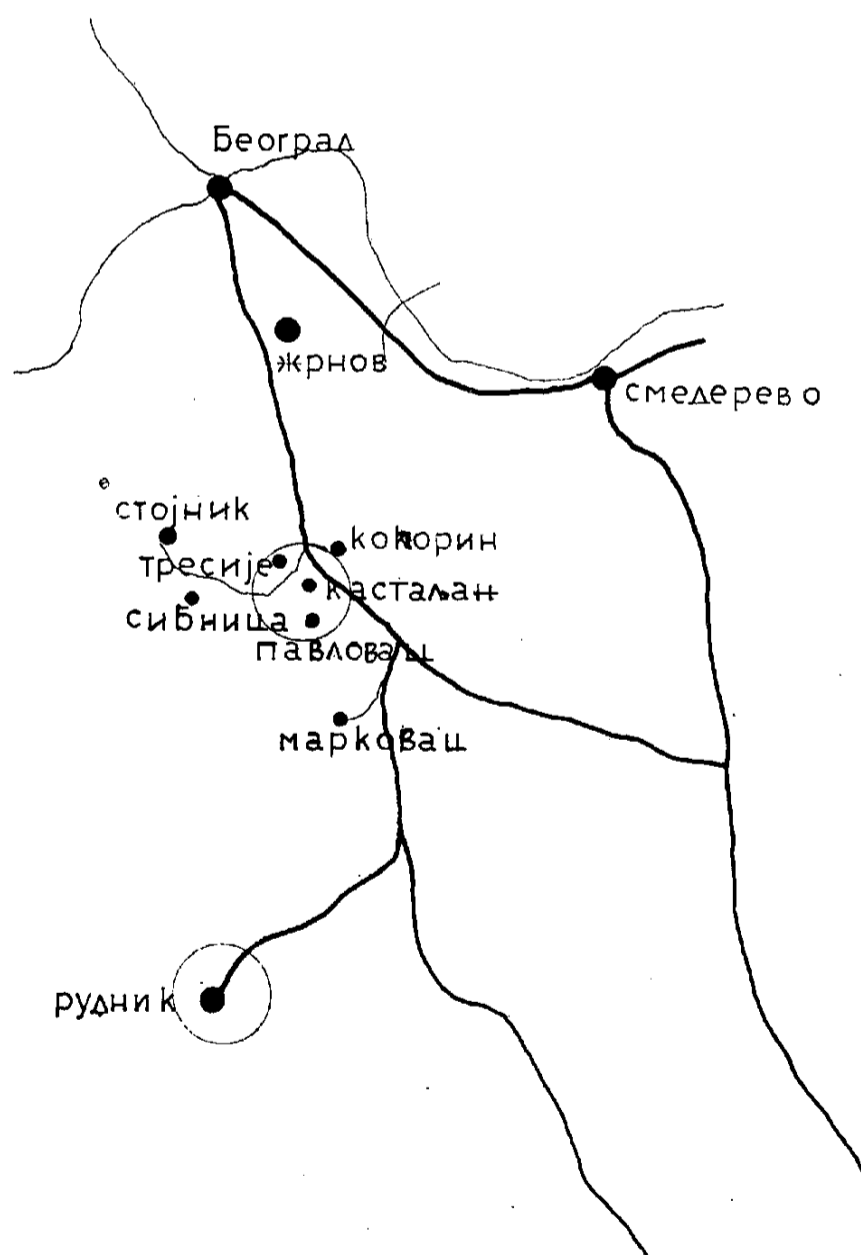
Сл. 1. Приказ главних путева на подручју Космаја у XV веку.

Један од важних средњовековних путева, који је од Београда преко Авале, Ропчева, Неменикућа водио према југу, пролазио је поред Павловаца, рачвајући се на овом месту у неколико праваца: према Смедереву и нешто ниже према Руднику (сл. 1).⁹ Један део трасе овога пута преко Космаја је и данас познат. Он се налази између Павловаца и Неменикућа у подножју виса Кошутнице, данас запуство, код мештана познат као стари турски пут. О насељеним местима, са траговима средњовековног живота, осим Павловаца — данашње Кораћице, има још података: у Неменикућама — лакалитет Кастаљан,¹⁰ нешто северније — манастир Тресије,¹¹ у Сибници — место Манастирине, у Ропчеву, по предању на месту Анатеми налазио се манастир, у атару Влашке, у потоку Кокорину, забележени су средњовековни налази керамике, а у Марковцу, на старом гробљу поред нове цркве, налази се споменбелег деспоту Стефану Лазаревићу.¹²

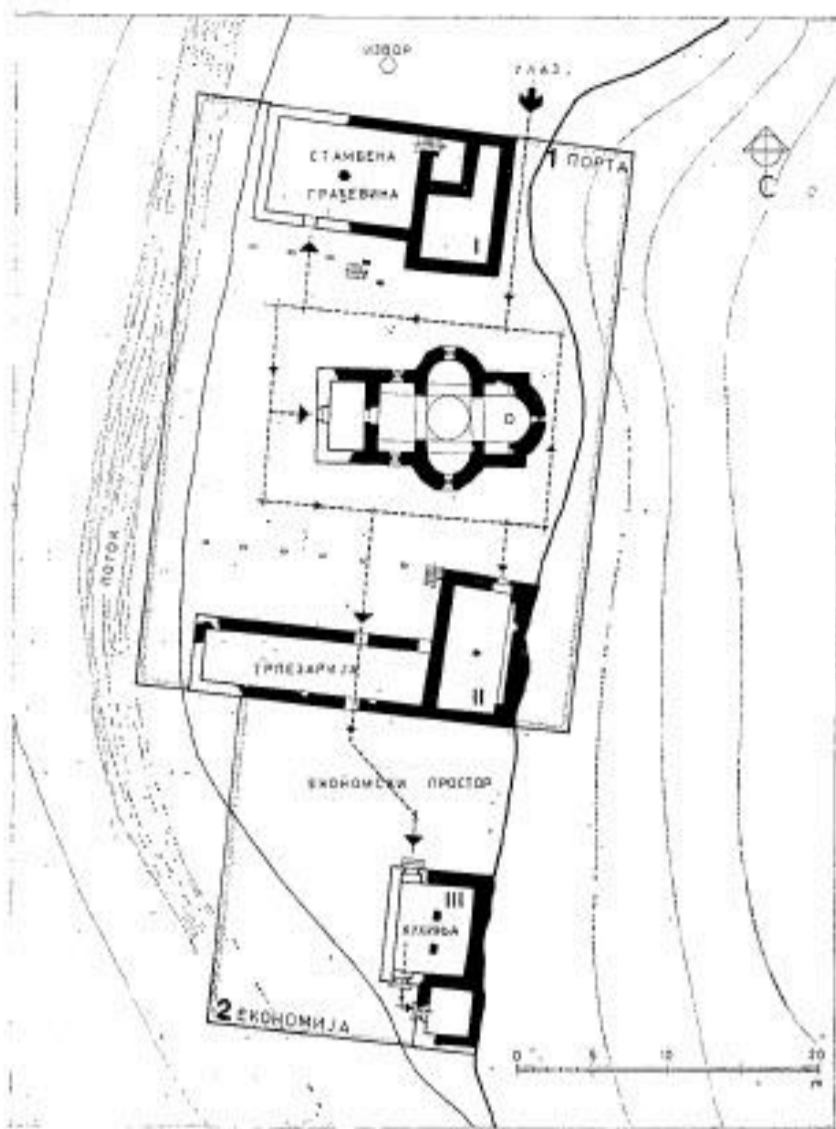
Сл. 2. Манастир у Павловцима — просторна анализа комплекса са схемом кретања.

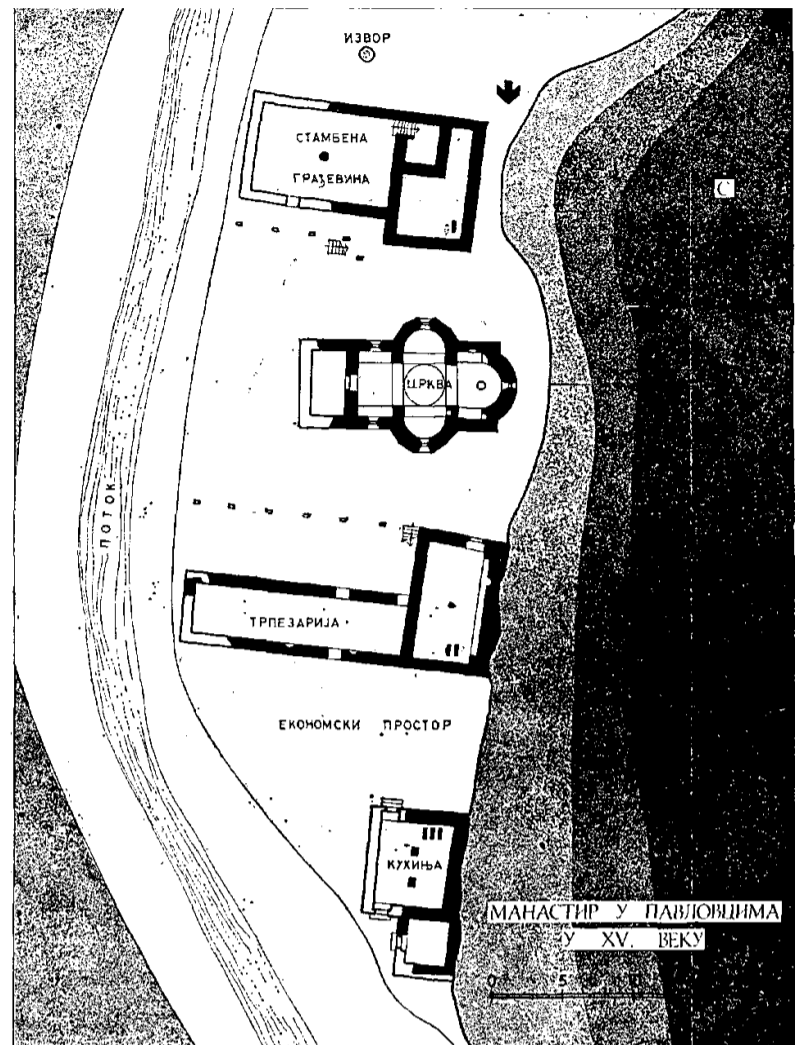
Сл. 4. Ситуациони план комплекса (идеална реконструкција).

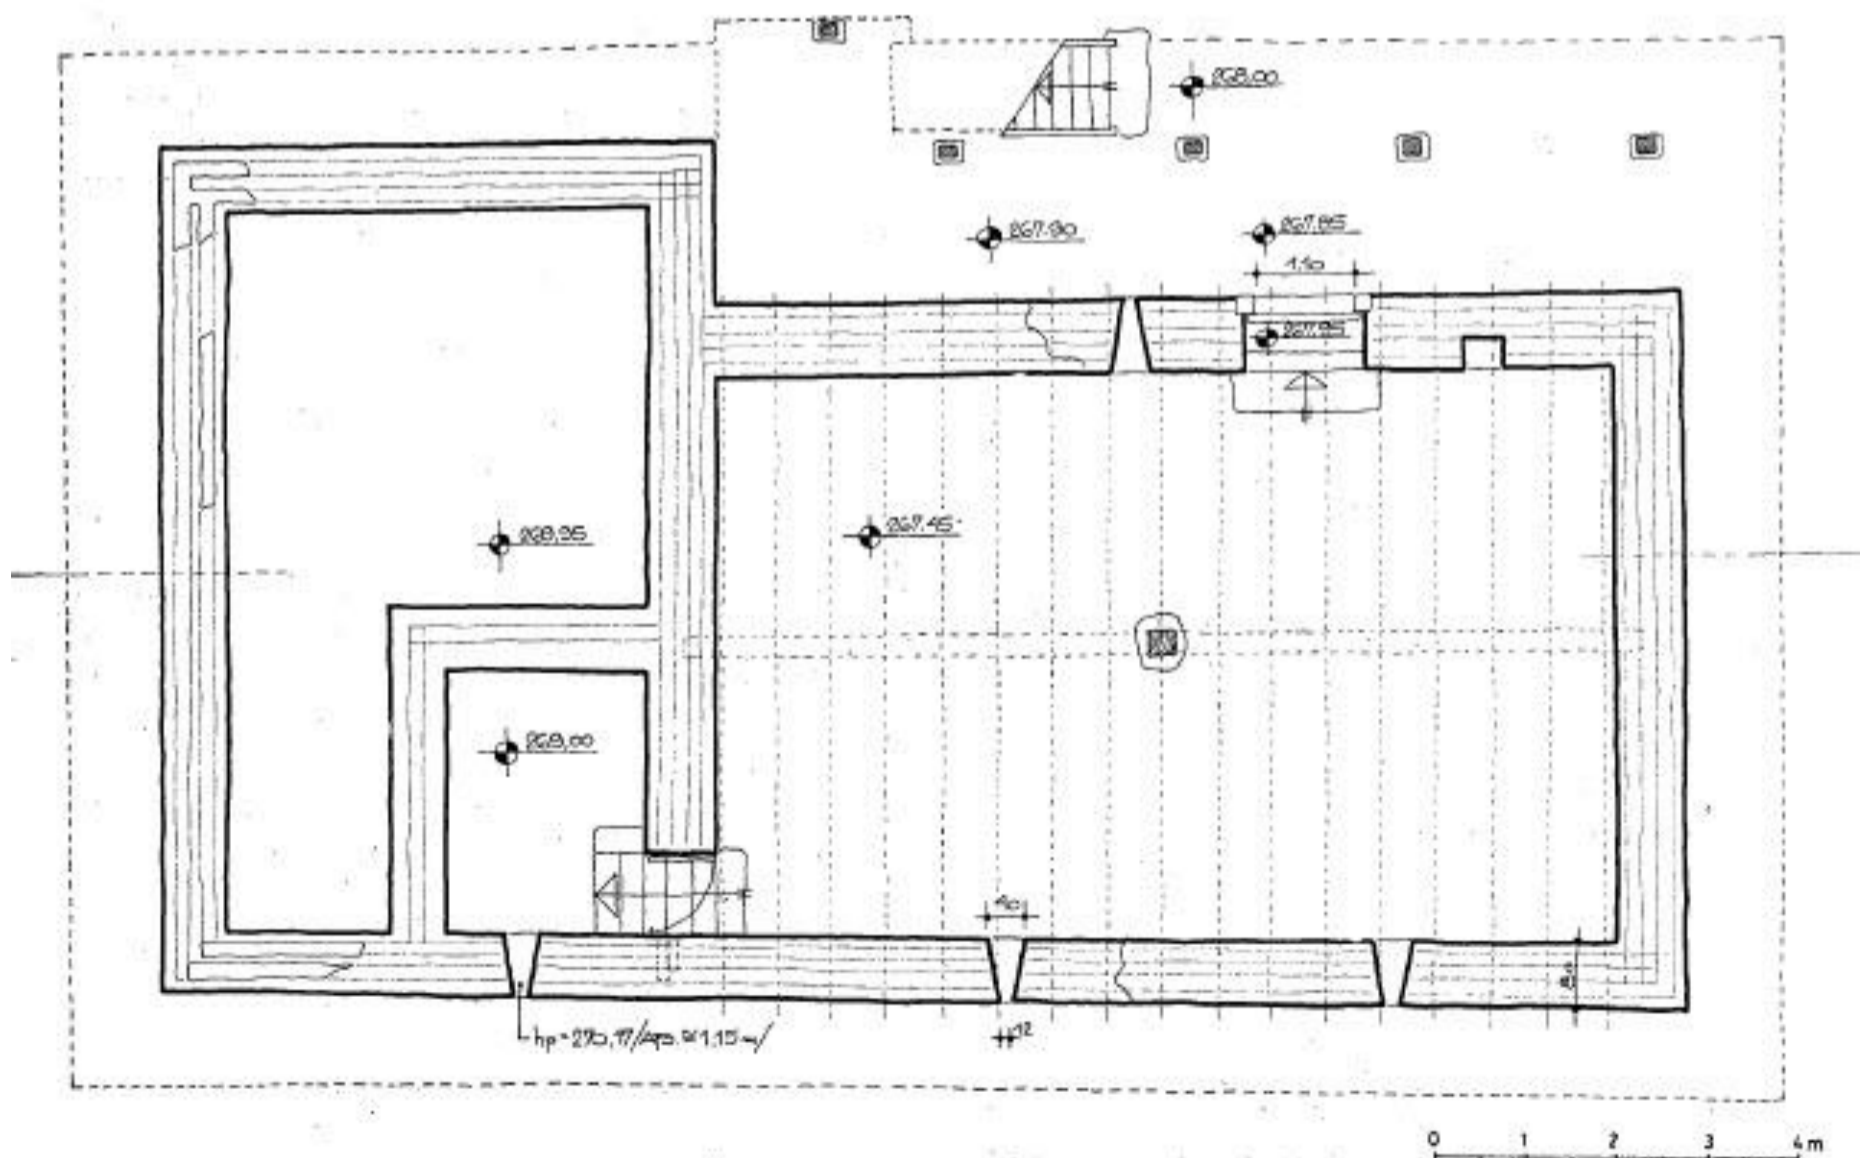
Сл. 5. Основа приземља стамбене грађевине (I) из XV века.

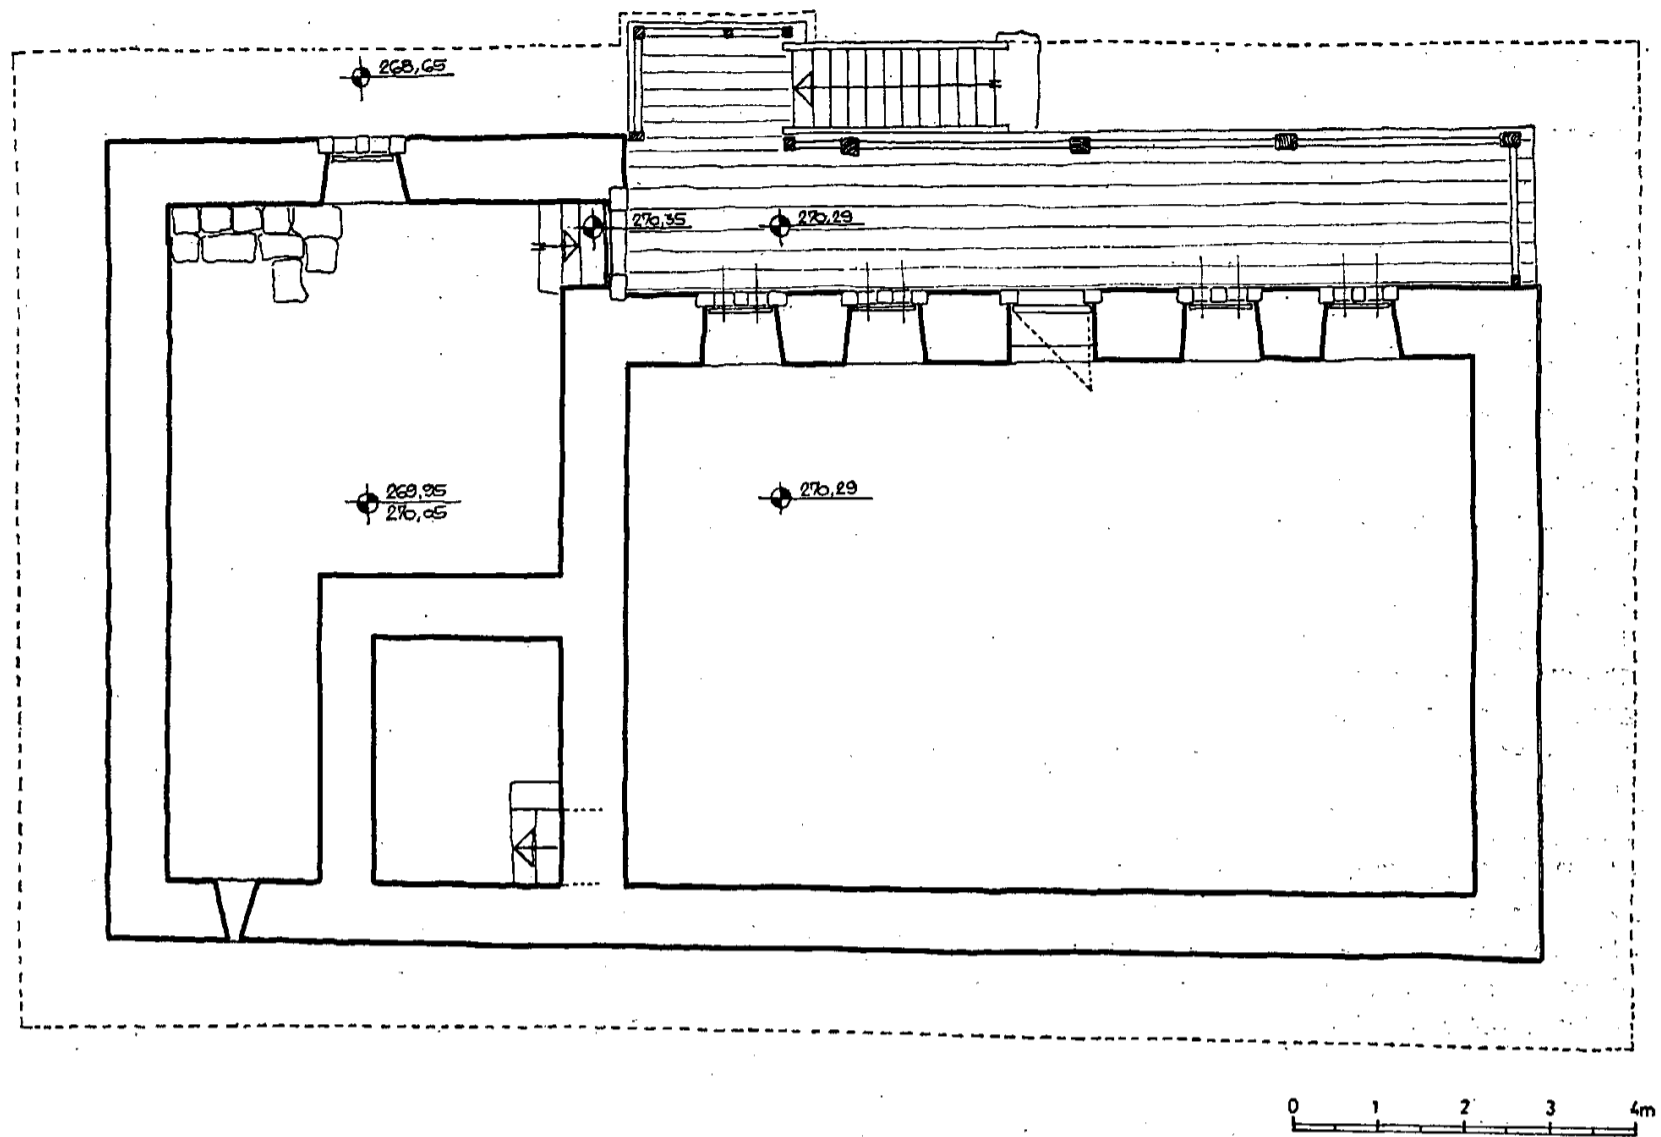
Сл. 6 Основа спрата стамбене грађевине (I) из XV века.

Спрат се састојао од две велике просторије у које се улазило са трема (сл. 6). Подаци о унутрашњој међувези ових простора нису пронађени. Фрагменти камене пластике који су припадали овом објекту: доворотници и надпрозорник — бифора, послужили су као елементи за реституцију првобитних отвора — врата и прозора (сл. 7 и 8). Идеална реконструкција отвора грађевине је извршена на основу разматрања оонове. Источни зид објекта је био сачуван у довољној висини и на њему није било трагова отвора. Западни зид према потоку — је најнеповољнија и истовремено краћа страна објекта. Постављање отвора на овом месту било би сасвим неуобичајено и нелогично, ако се има у виду издужена правоугаона основа са тремом. Као једина могућност су остали северни и јужни зид грађевине. Пошто се овај објекат налази на северној граници комплекса и представља, истовремено, спољни зид, прет-

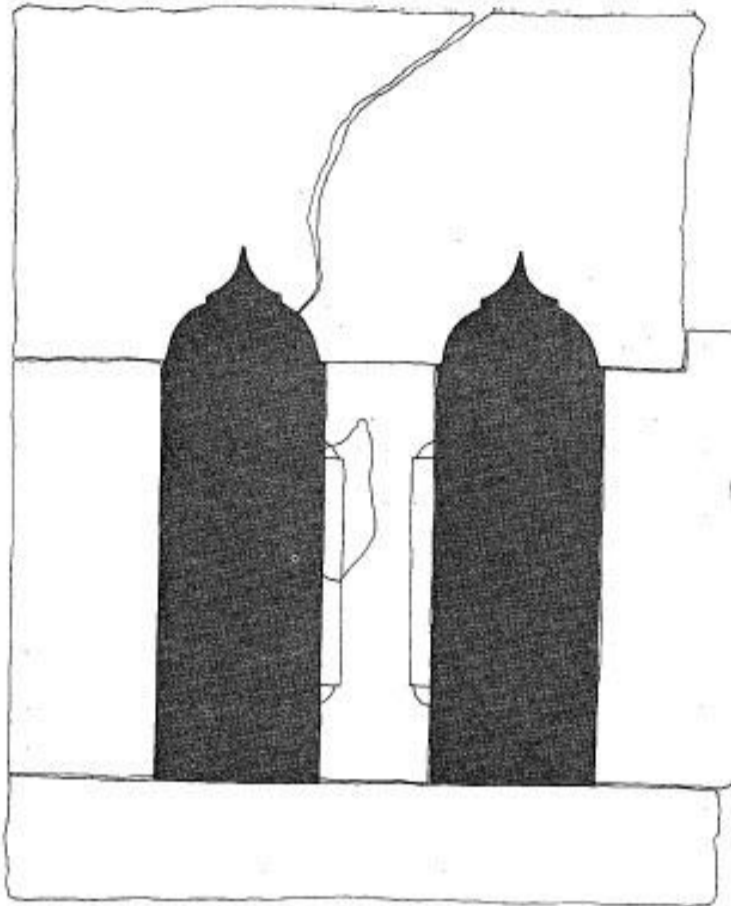
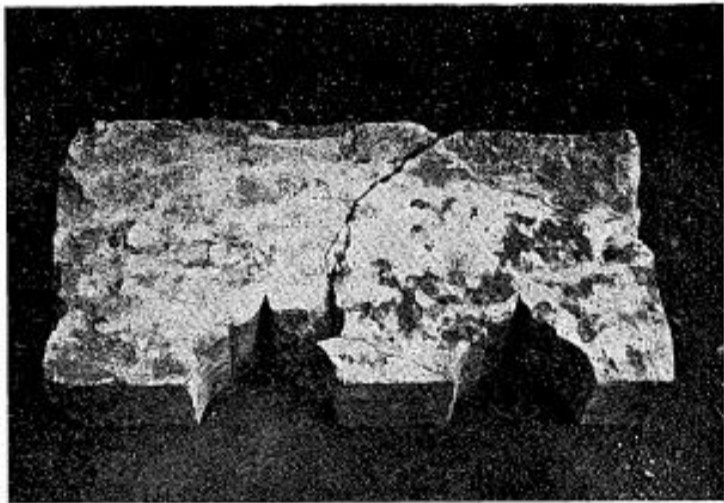
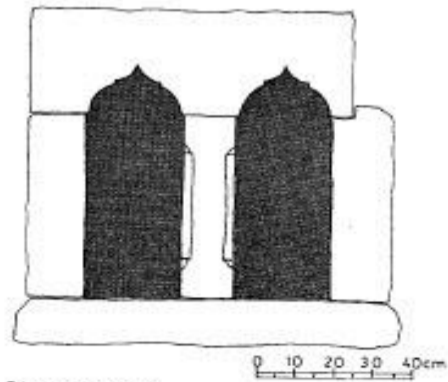
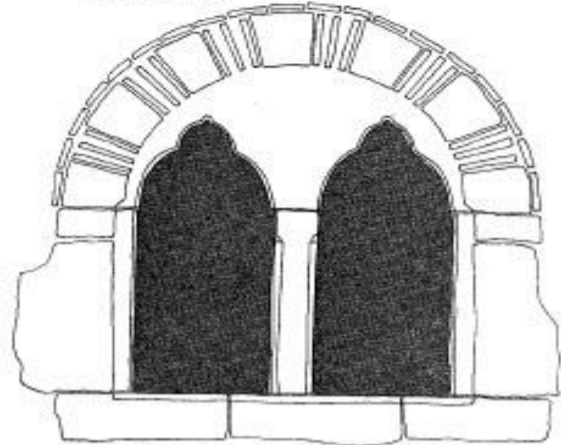
Сл. 7. а) Прозорски отвор типа бифоре стамбене грађевине из XV века и паралеле XV век.
б) Манастир у Павловцима — остаци бифоре XV век (снимак М. Поповића).

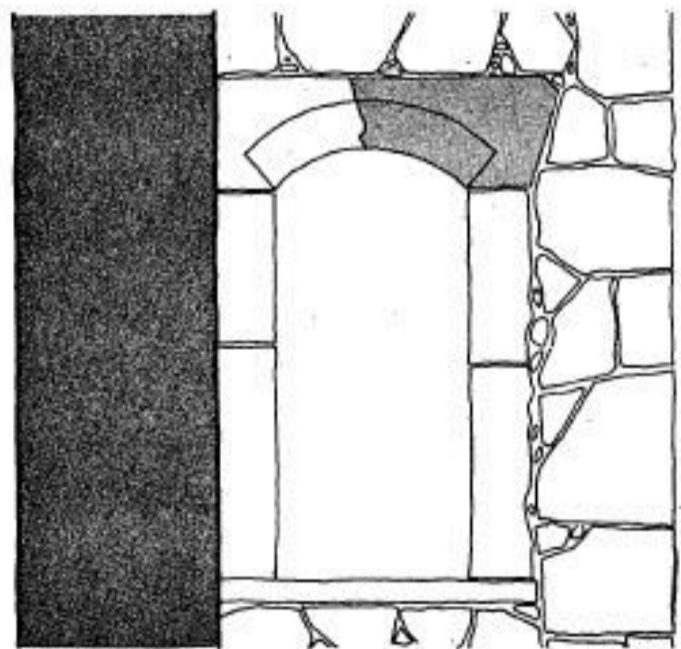
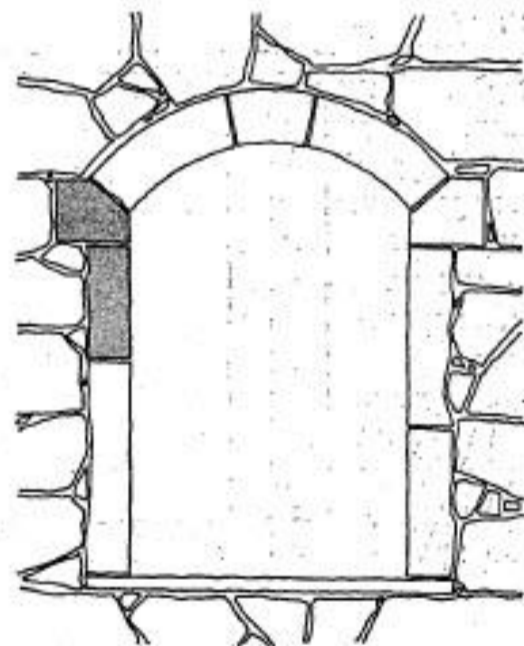
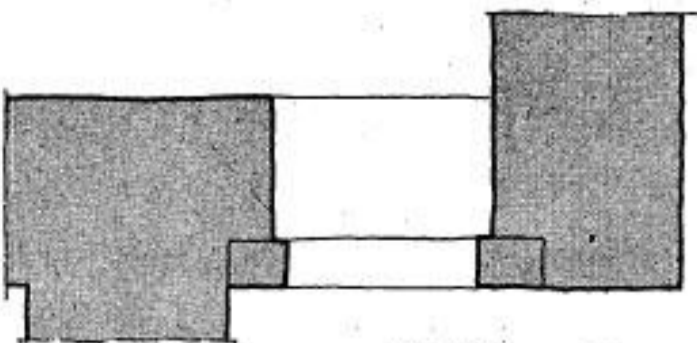
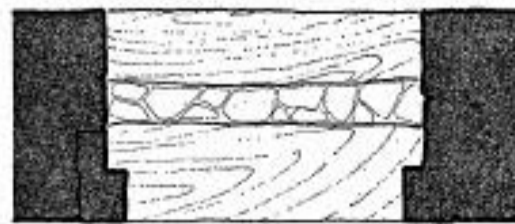
Сл. 8. Стамбена грађевина XV век — типови улаза.

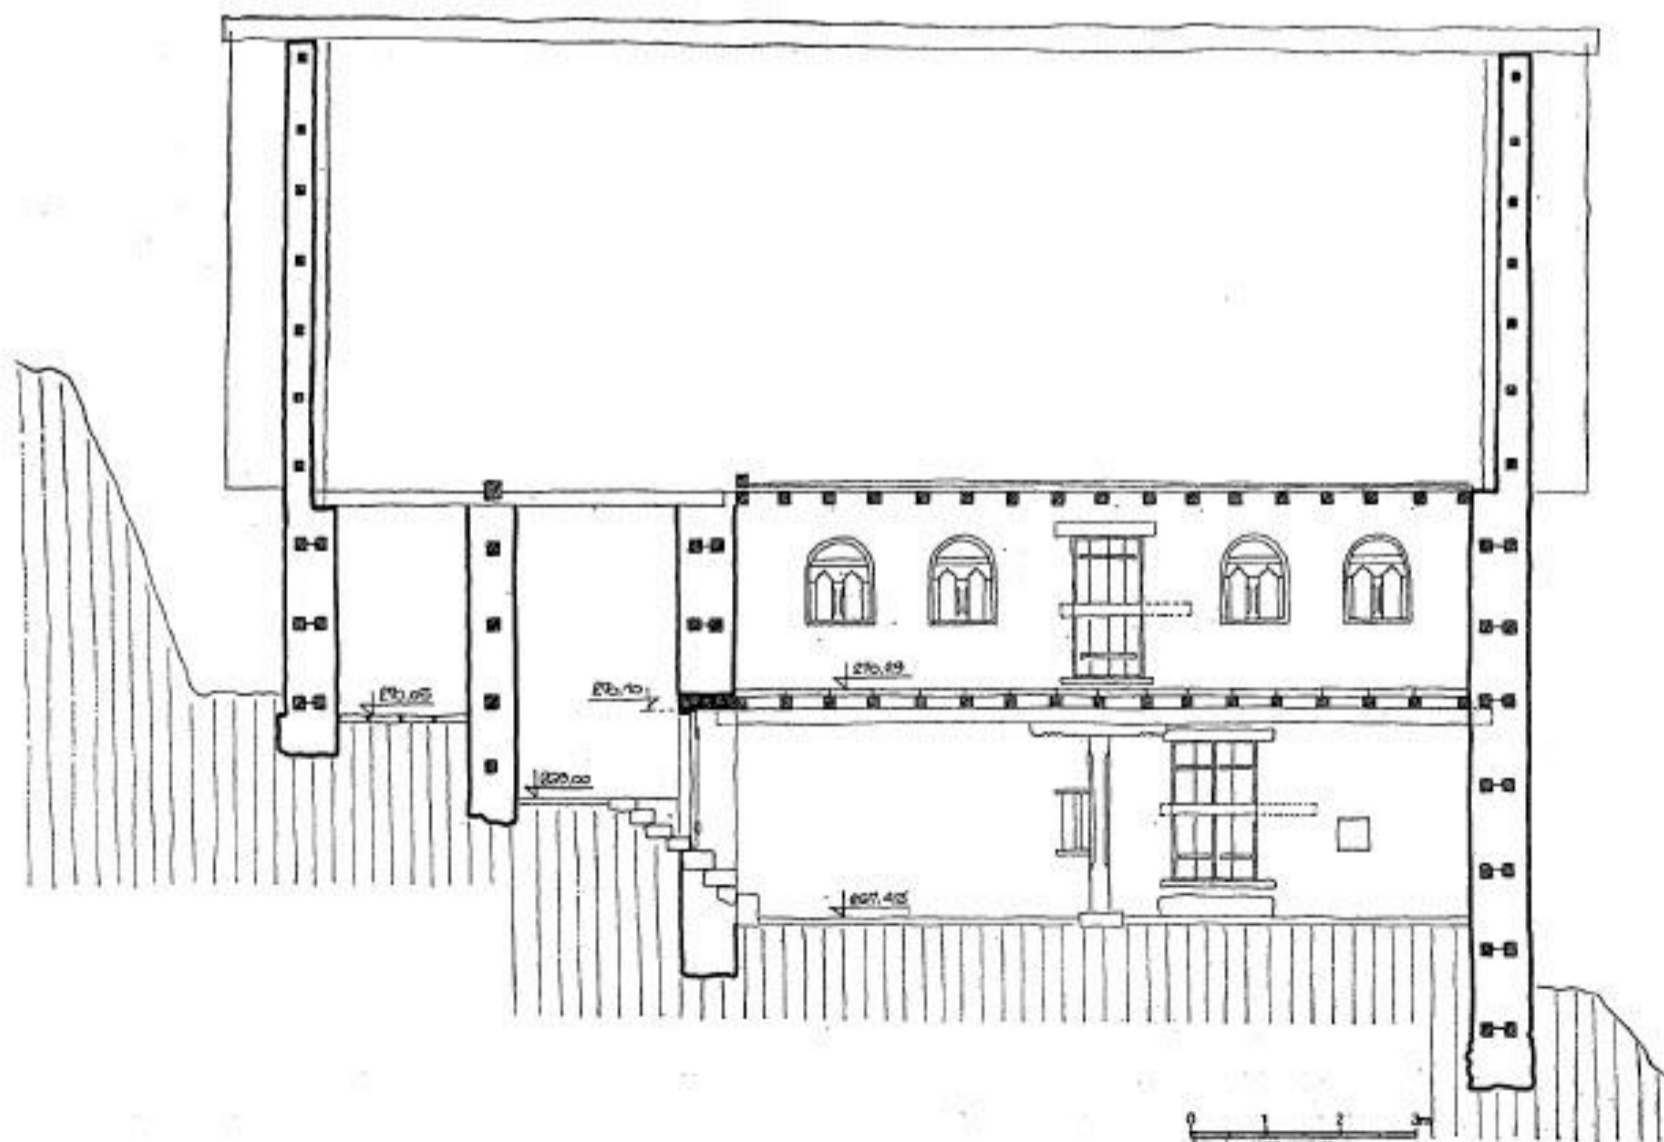
Сл. 9. Стамбена грађевина — подужни пресек.
Fig. 9. Maison d'habitation du XV^e siècle, — coupe longitudinale.

поставили смо да је позиција отвора била на супротном — унутрашњем зиду, према трему и црквеној грађевини (сл. 9). У прилог овој претпоставци иде и позиција и количина нађених каменних фрагмената, који су сви без разлике били на овој — јужној страни објекта. Хипотетичном реституцијом спрата (велика просторија изнад подрума), претпостављено је решење са централним улазом и са по два про зора на обема странама, што се чинило логичним — ако се узму у обзир величина и облик просторије. Сви отвори, врата и прозори, су на основу расположивих фрагмвната пластике реституисани (сл. 10).

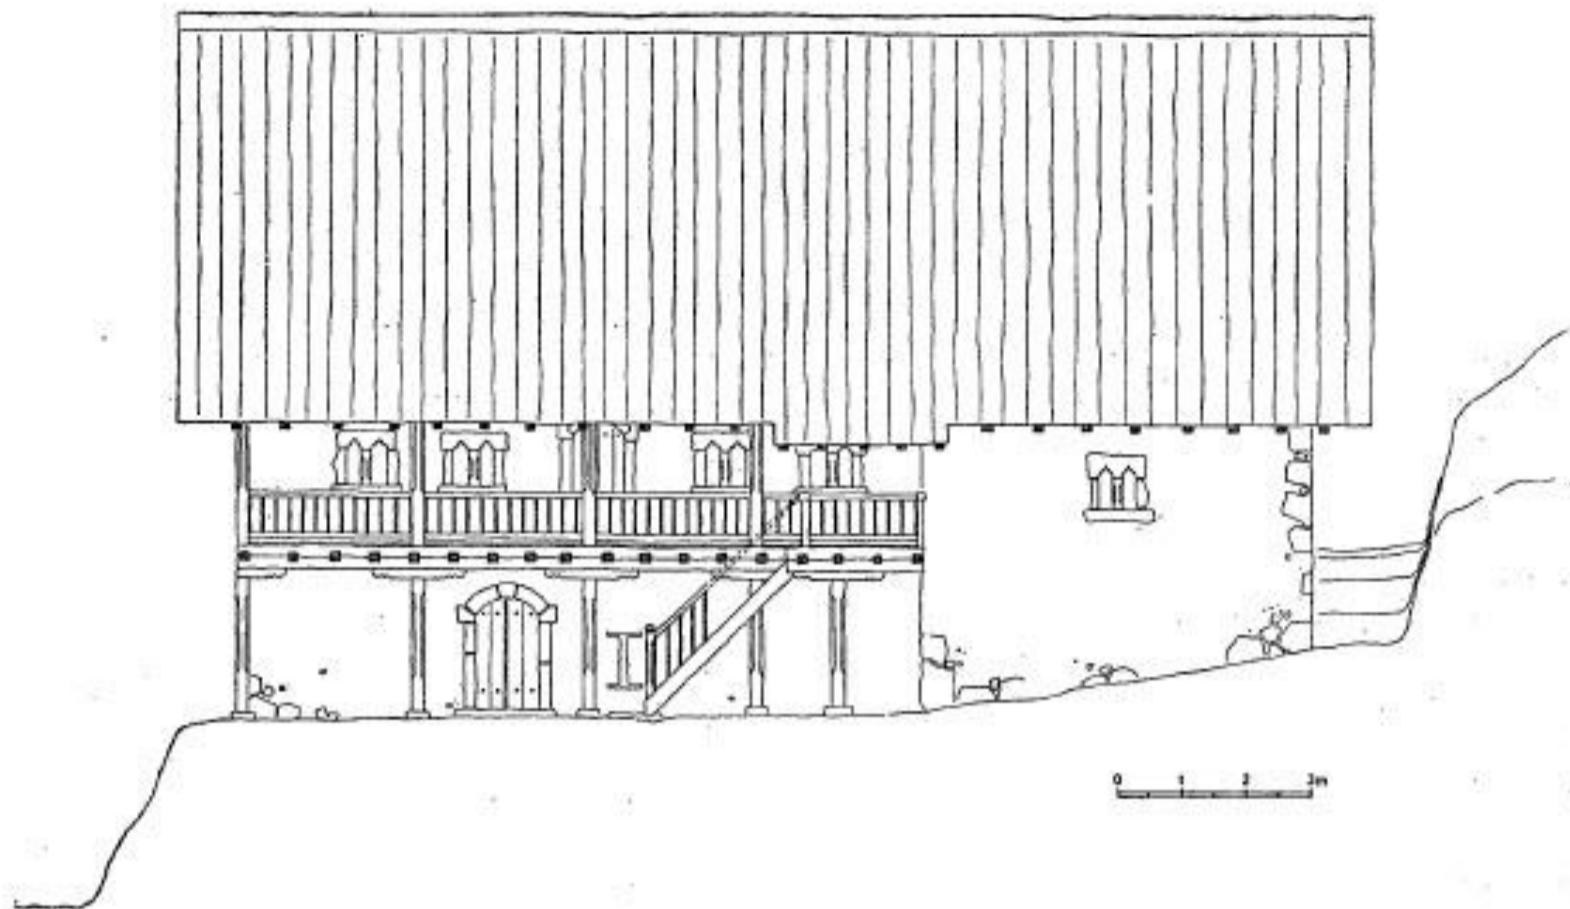
Fig. 10. *Maison d'habitation du XV^e siècle, — aspect sud, (reconstruction idéale).*

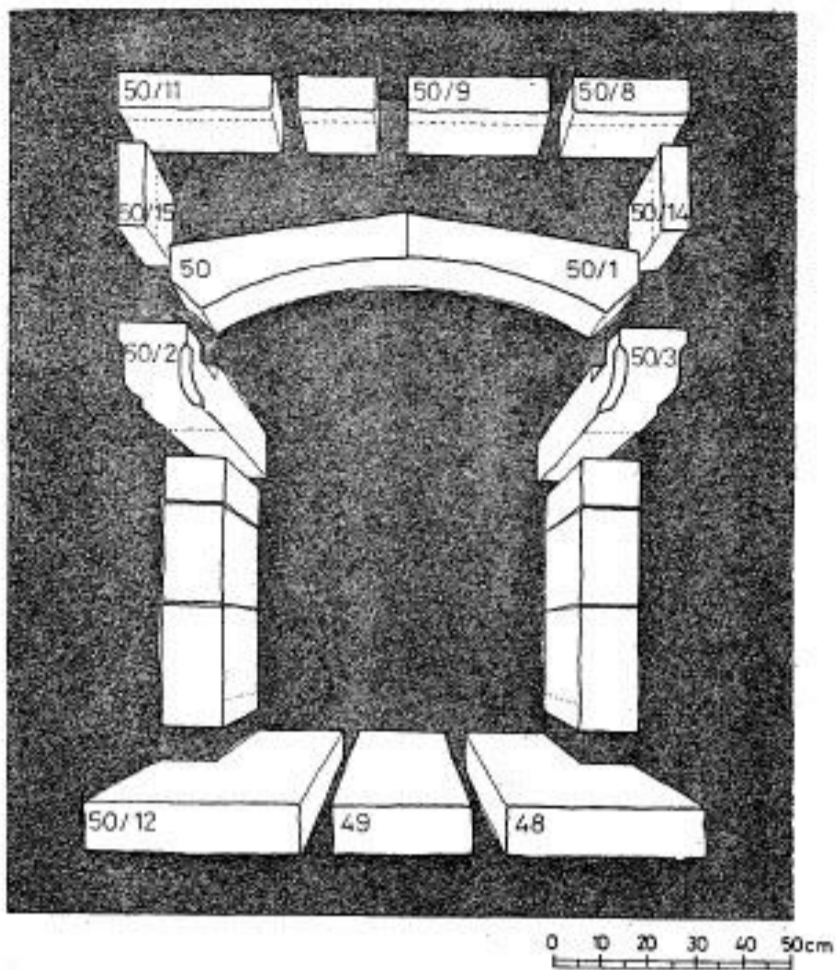
Сл. 12. а) Схема камина у расклопу — Трpezарија XV век.

б) Изглед камина Трpezарије после обнове (снимак С. Мојсиловић).

вани (сл. 12). Осим ова два камина, пронађени су и делови трећег — само конзола и нешто обрађених квадера — што није било довољно за реституцију. По архитектонском решењу оба камина су иста, а нађени фрагменти трећег одговарају елементима претходних. То поврђује да је на целој грађевини употребљен исти тип репрезентативног ложишта. Проблем се појавио, у овом случају, приликом реституције зидних површина на којима су се налазили камини. Напоменули смо раније да су идентификована два ложишта у приземљу дуж просторије и треће на спрату изнад подрума, у просторији ближој падини. Према просторном плану нађене архитектонске пластике, констатован је један фрагментовани камин у равни пода подрума и још два у приземљу веће просторије. Било је јасно да је први камин могао припадати само спрату. Проблем се поставио код два друга ложишта, за које је било могуће претпоставити да су се налазила и у приземљу и на спрату. Решење смо пронашли чим је извршена реституција камених фрагмената. Отвор између лучних ослонаца камених конзола је био већи за 5 cm од постојећег отвора ложишта у приземљу.³⁴ Овај податак нам је помогао да закључимо да су се зидани камени камини налазили на спрату, а не у приземљу. Дилема је остала код избора конструкције за ложиште у приземљу. То смо решили на основу аналогног материјала са оближњег локалитета Кастаљан, који је био активан истовремено са манастиром у Павловцима. На једном зиду кастаљанског конака, пронађен је низ

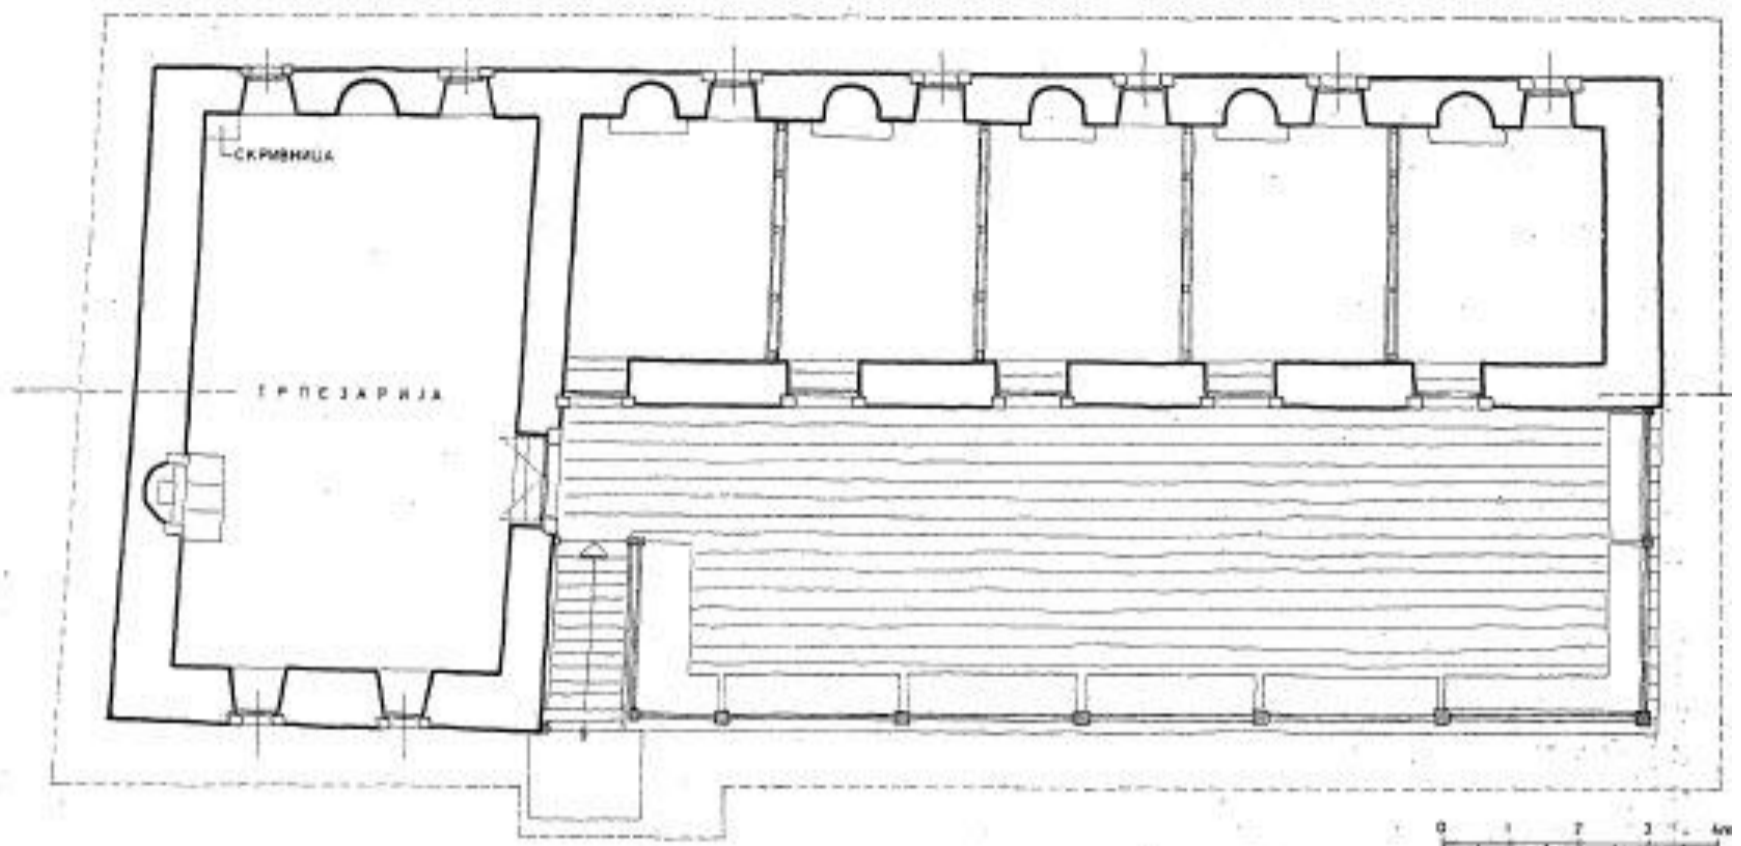
Сл. 13. Основа спрата Трезарије и келија из XV века (идеална реконструкција).

Основа спрата је реконструисана са трпезаријом, која је заузимала већу просторију, и низом стамбених јединица са каменим каминима (сл. 13). Прозорски отвори и врата су реконструисани на основу нађених камених фрагмената (сл. 14 и 15). Положај отвора је уследио као резултат функционалне анализе простора. Прет-

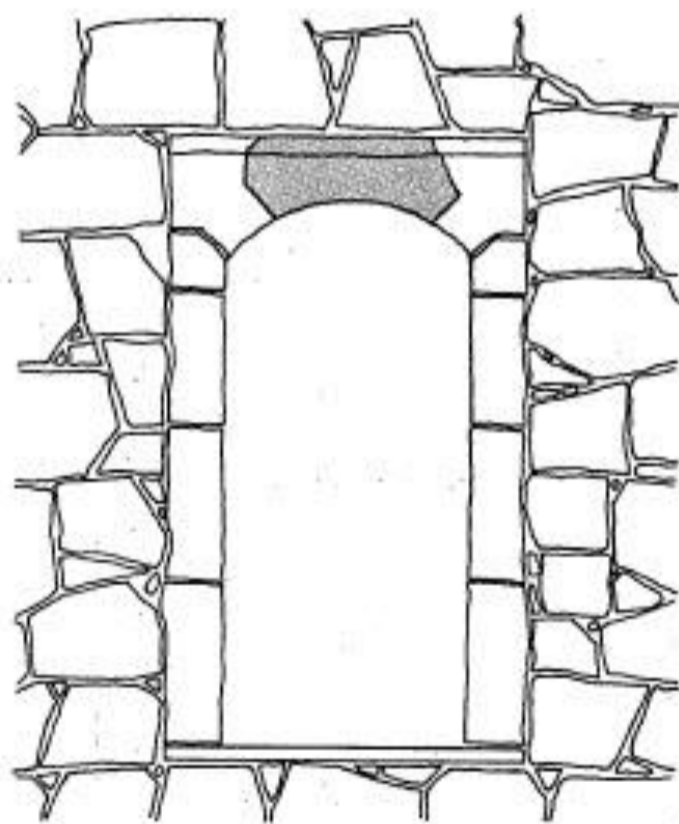
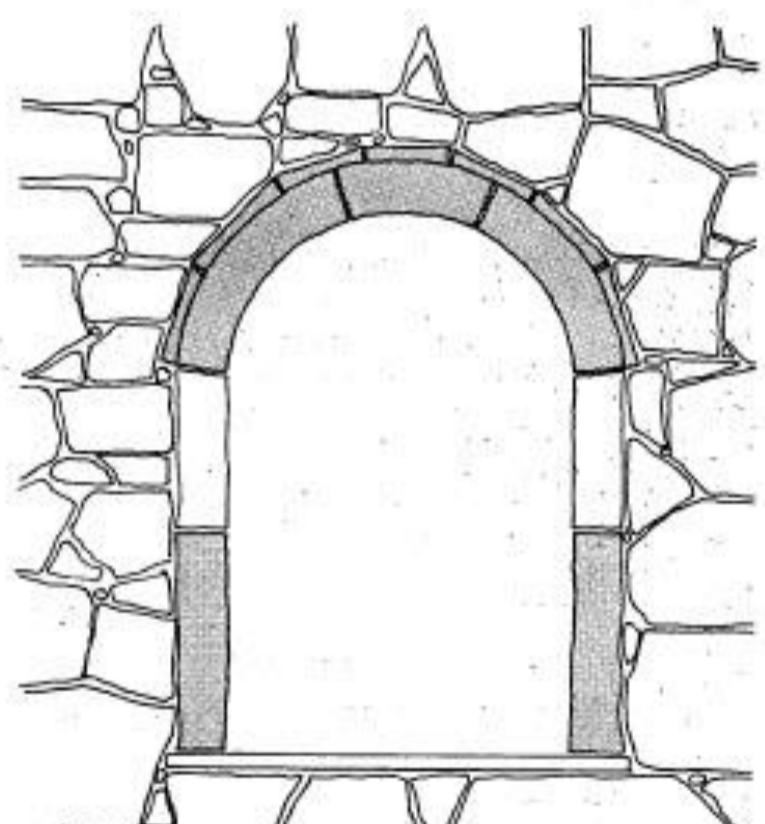
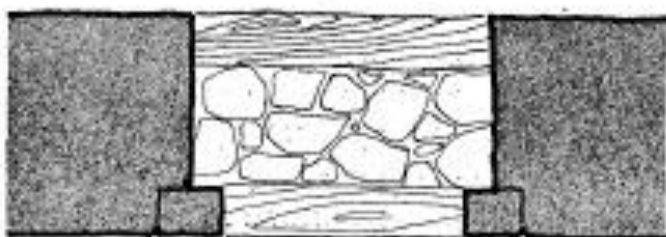
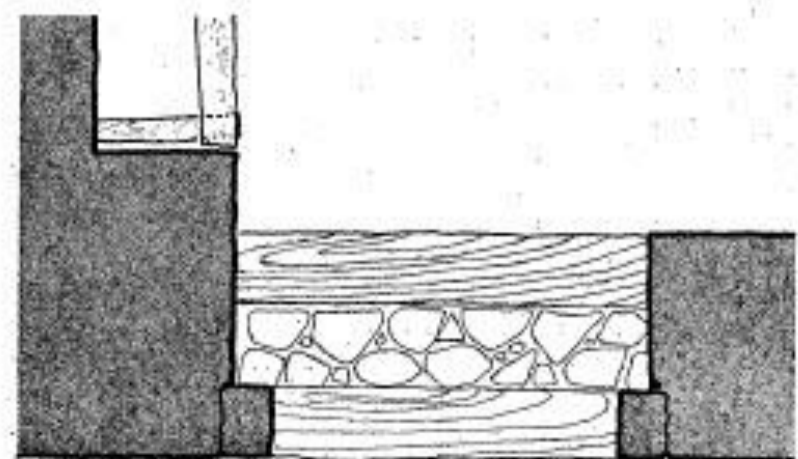
Сл. 14. Типови улаза — Трезарија.

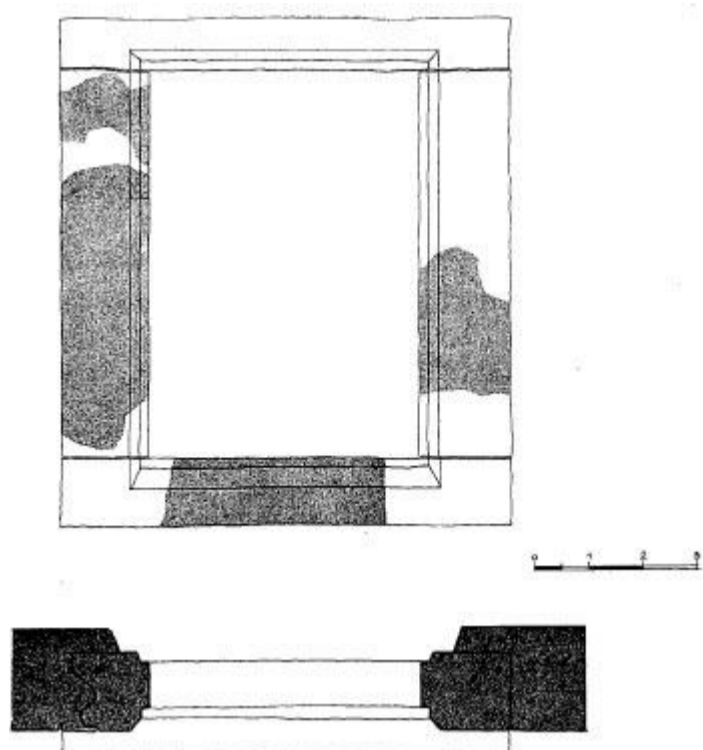
Сл. 15. Прозор Трпезарије XV век.
Fig. 15. Fenêtre du réfectoire du XV^e siècle.

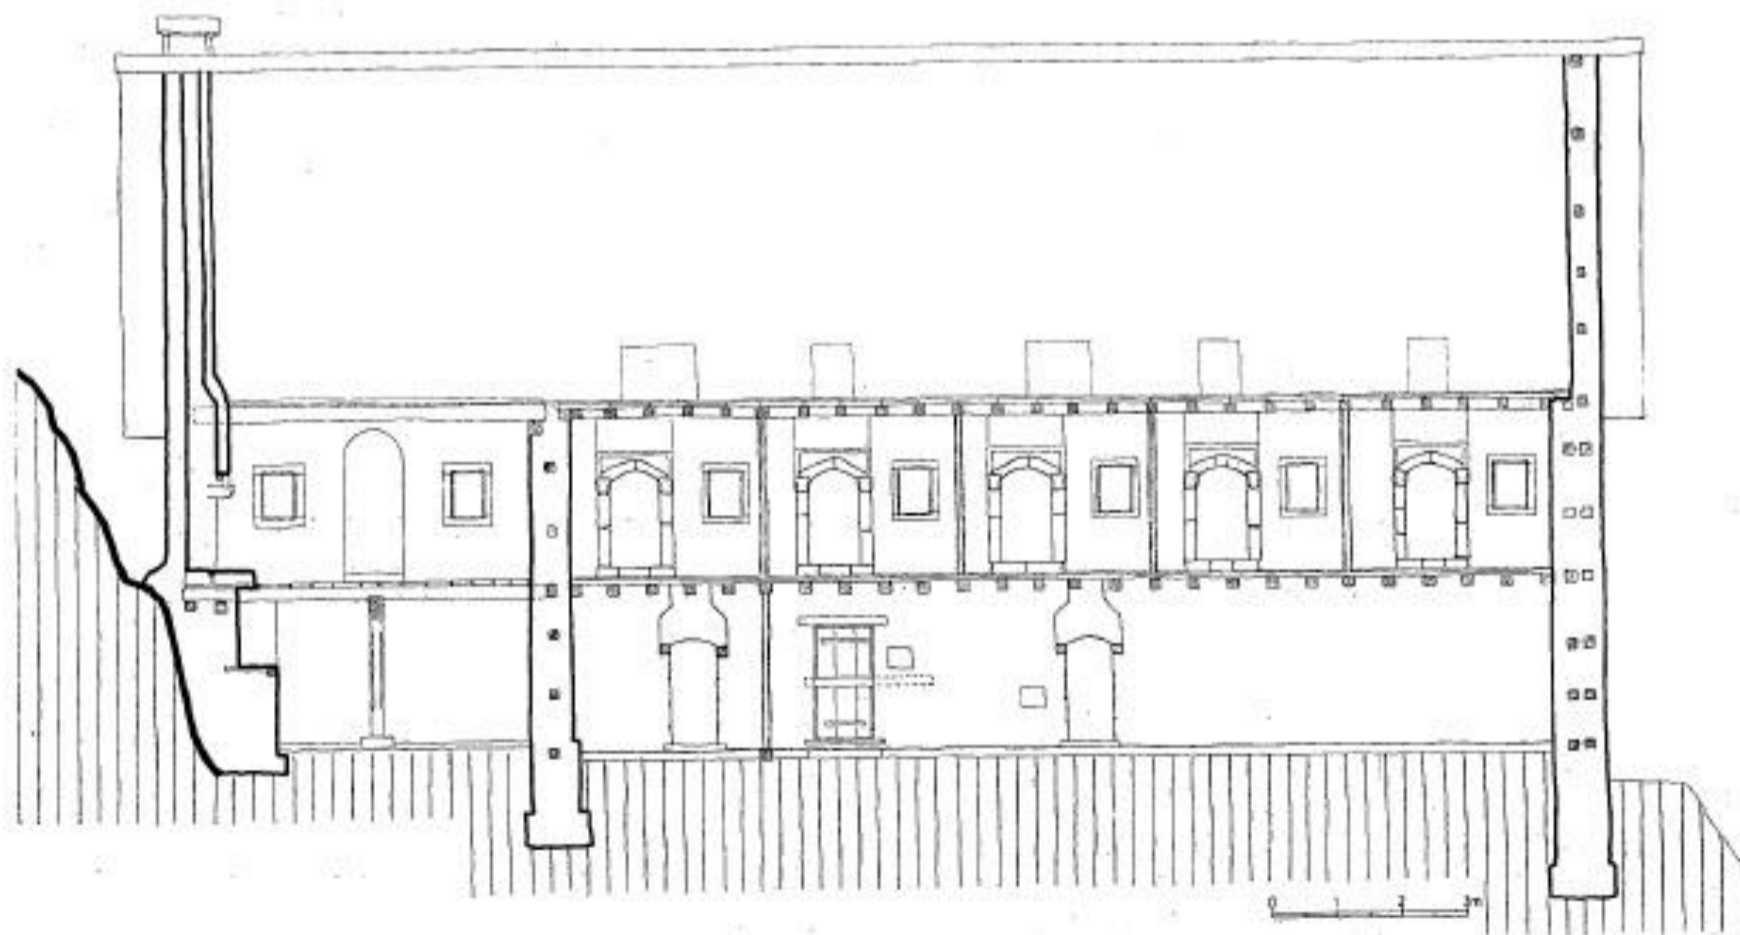
Сл. 16. Подужни пресек кроз трпезарију и келије — XV век (идеална реконструкција)
Fig. 16. Coupe longitudinale à travers le réfectoire et les cellules du XV^e siècle, (reconstruction idéale).

поставили смо да је спрат коришћен, у једном свом делу, као стамбена јединица (сл. 16). Број јединица је одређен на основу дуживе габарита. Постојале су две могућности за постављање отвора: према трему и цркви, или према економском простору. Пошто се тај објекат налази у оквиру комплекса, било је могуће поставити отворе и са северне — трем и са јужне стране. Имајући у виду да је реч о монашким јединицама — келијама — претпоставили смо јужну оријентацију (према економији), како житељи

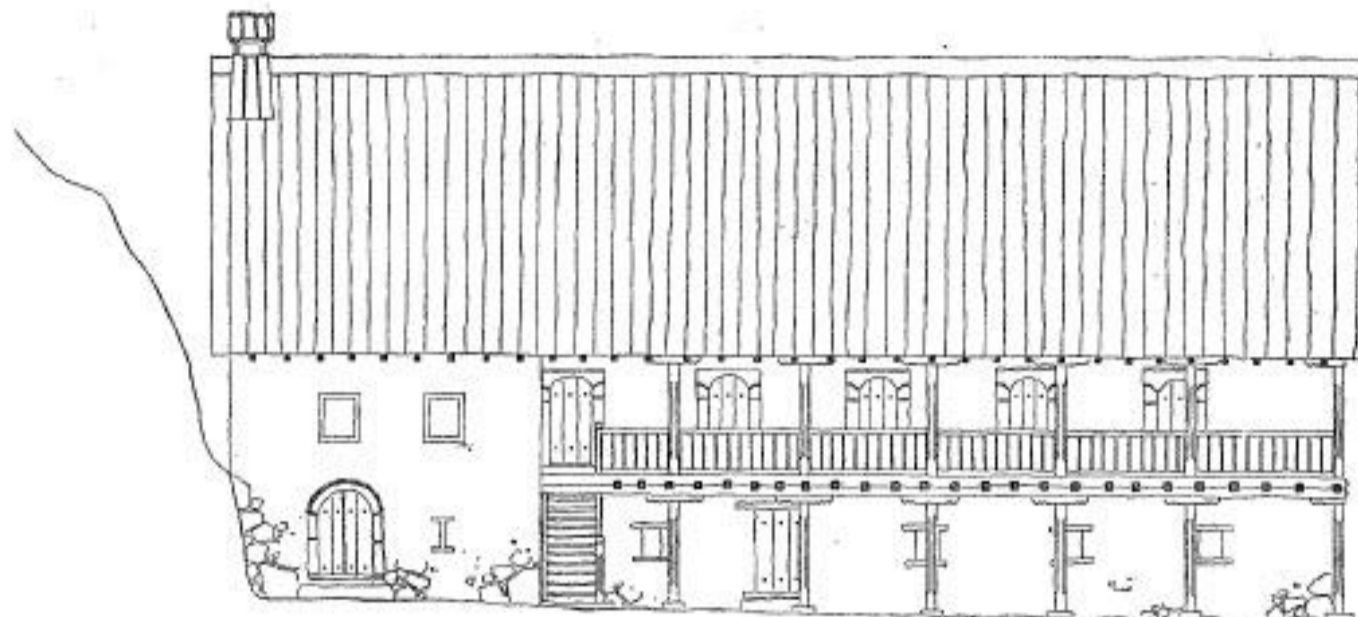
Сл. 17. Трпезарија — северни изглед (идеална реконструкција).

не би били узнемиравани са стране трема. Аналогно том решењу, и у неким манастирима на подручју Грчке је усвојена иста просторна схема.³⁷ Врста кровне конструкције и покривача је иста као код претходне грађевине (сл. 17).
