Средњовековни манастир у Павловцима на Космају*

Просторно-архитектонска студија

СВЕТЛАНА МОЈСИЛОВИЋ

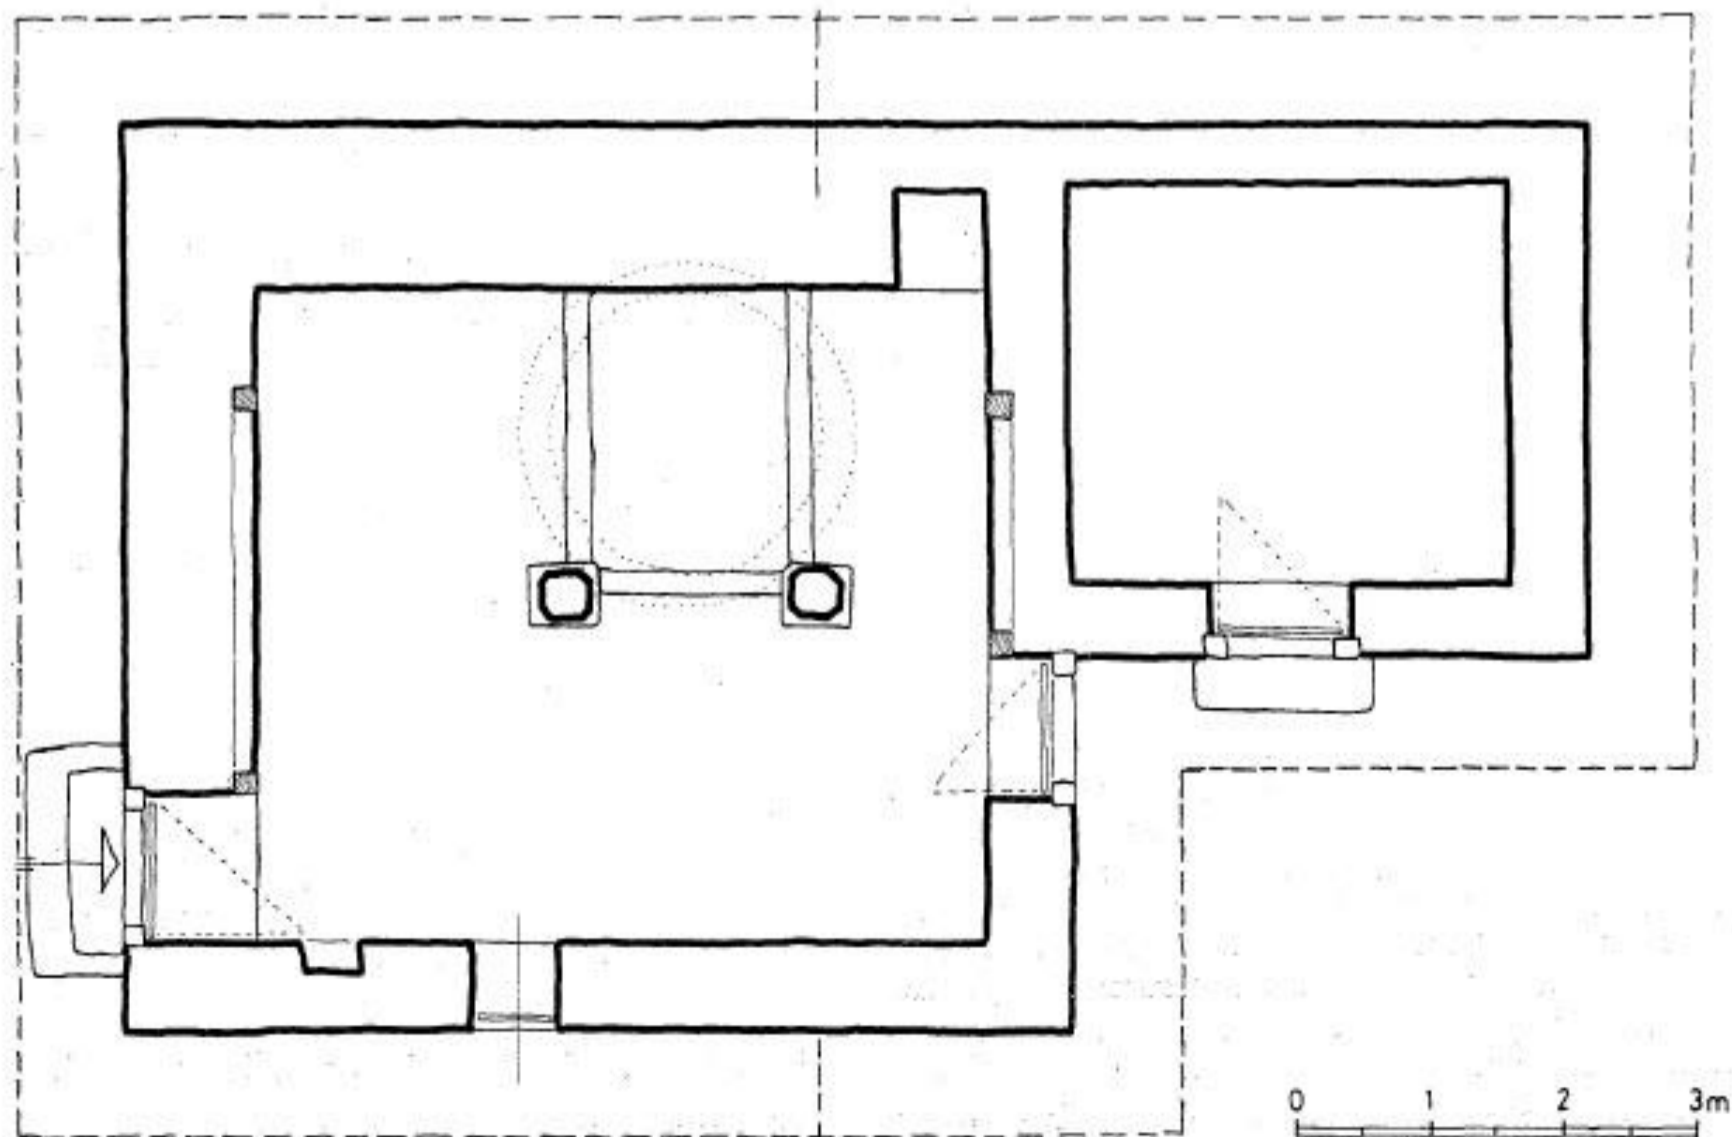
Сл. 18. Основа кухиње (III) из XV века.

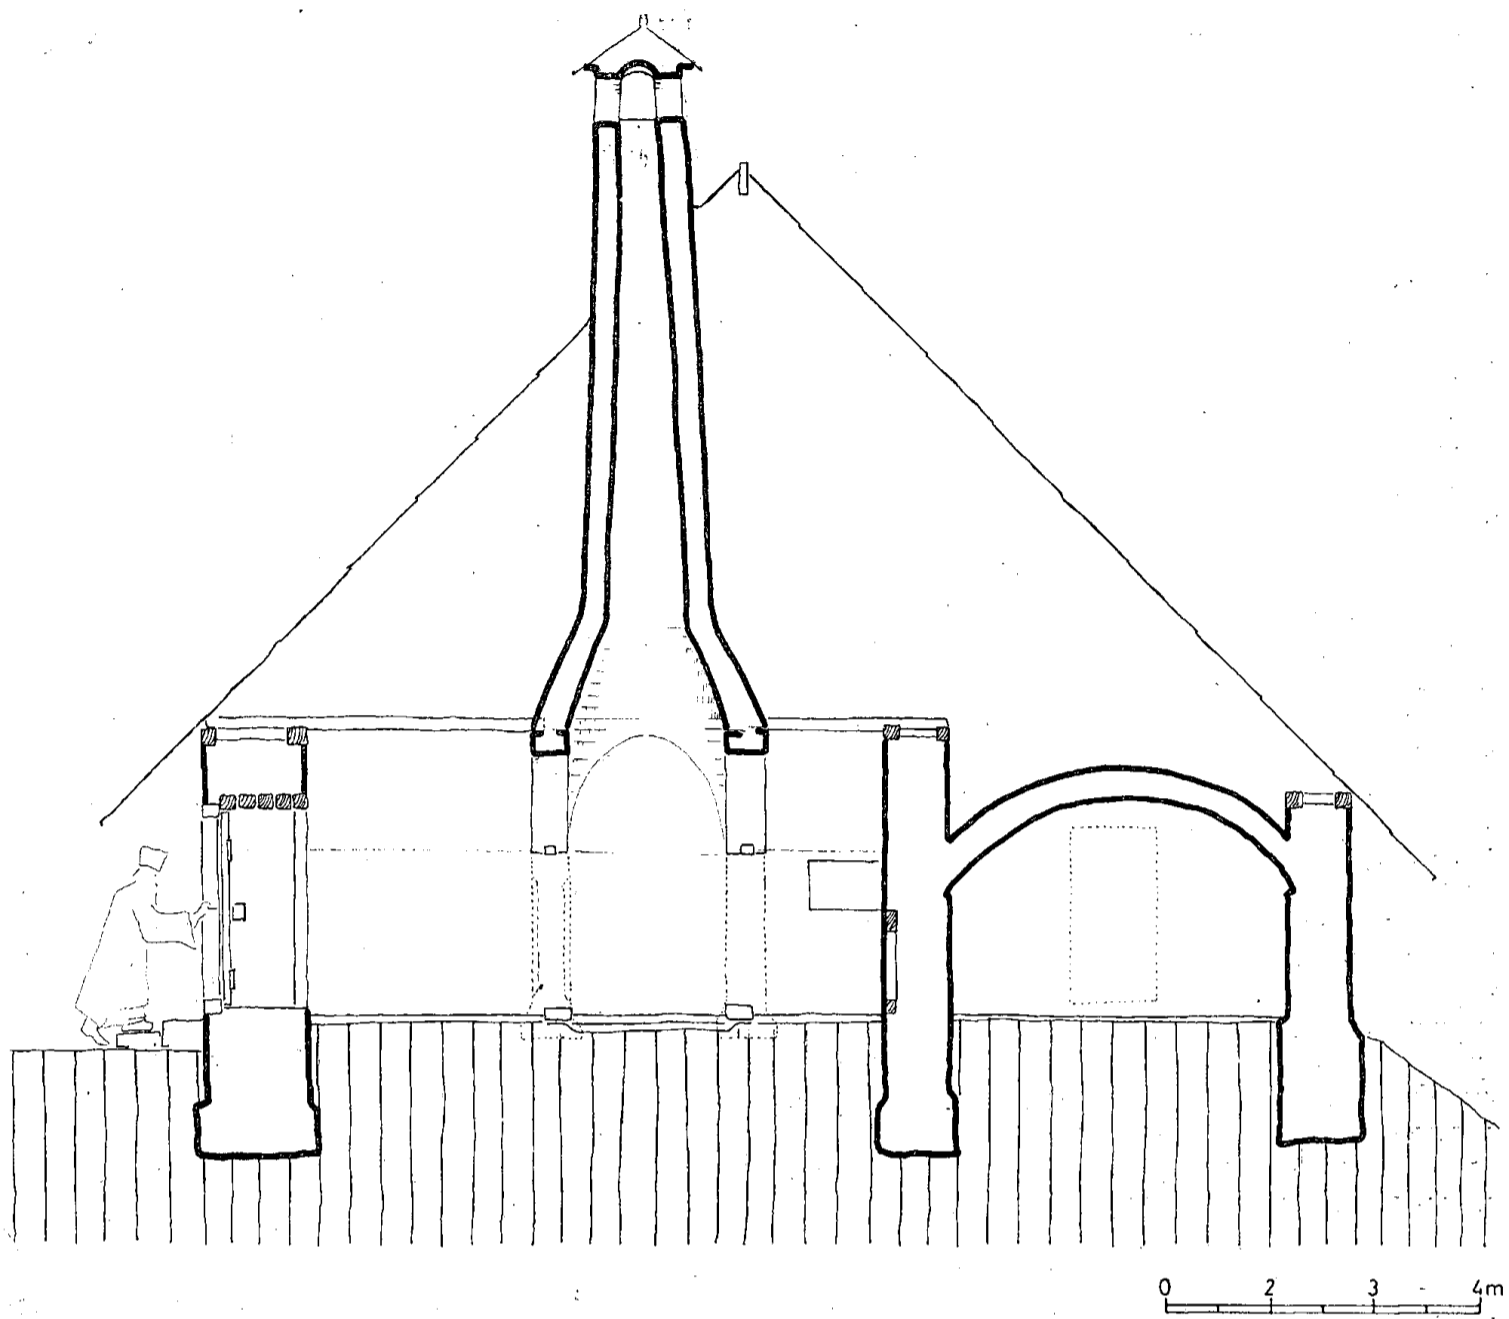
Сл. 19. Попречни пресек кроз кухињу (идеална реконструкција).

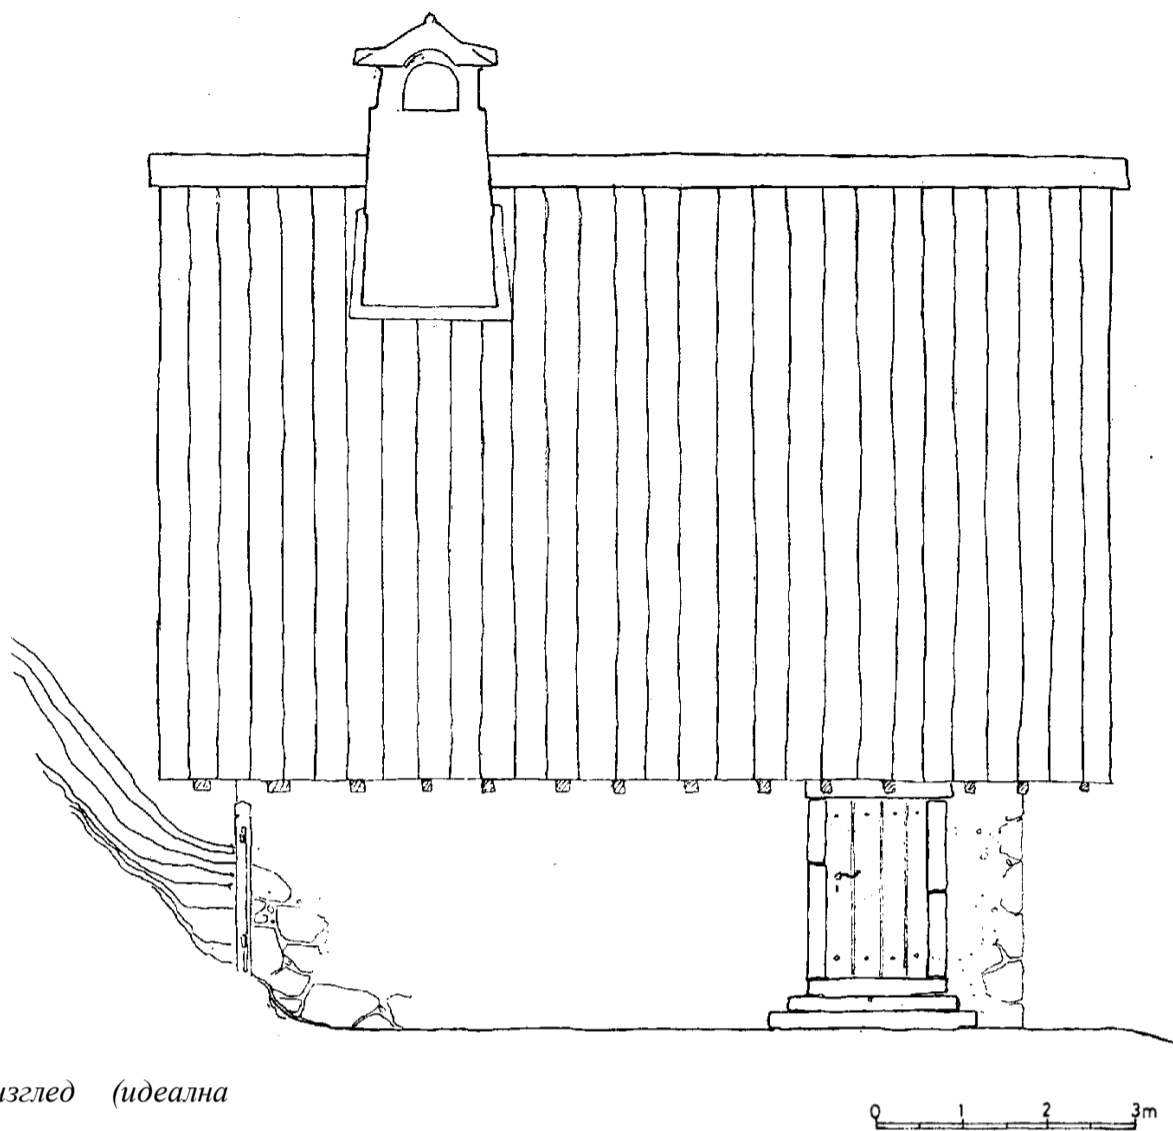
Сл. 20. Кухиња XV век — северни изглед (идеална реконструкција).

Врста кровне конструкције, као и начин покривања, исти су као код осталих грађевина ове целине (сл. 20).
