# Истраживање средњовековног манастира — манастир Милешева

СВЕТЛАНА МОЈСИЛОВИЋ-ПОПОВИЋ

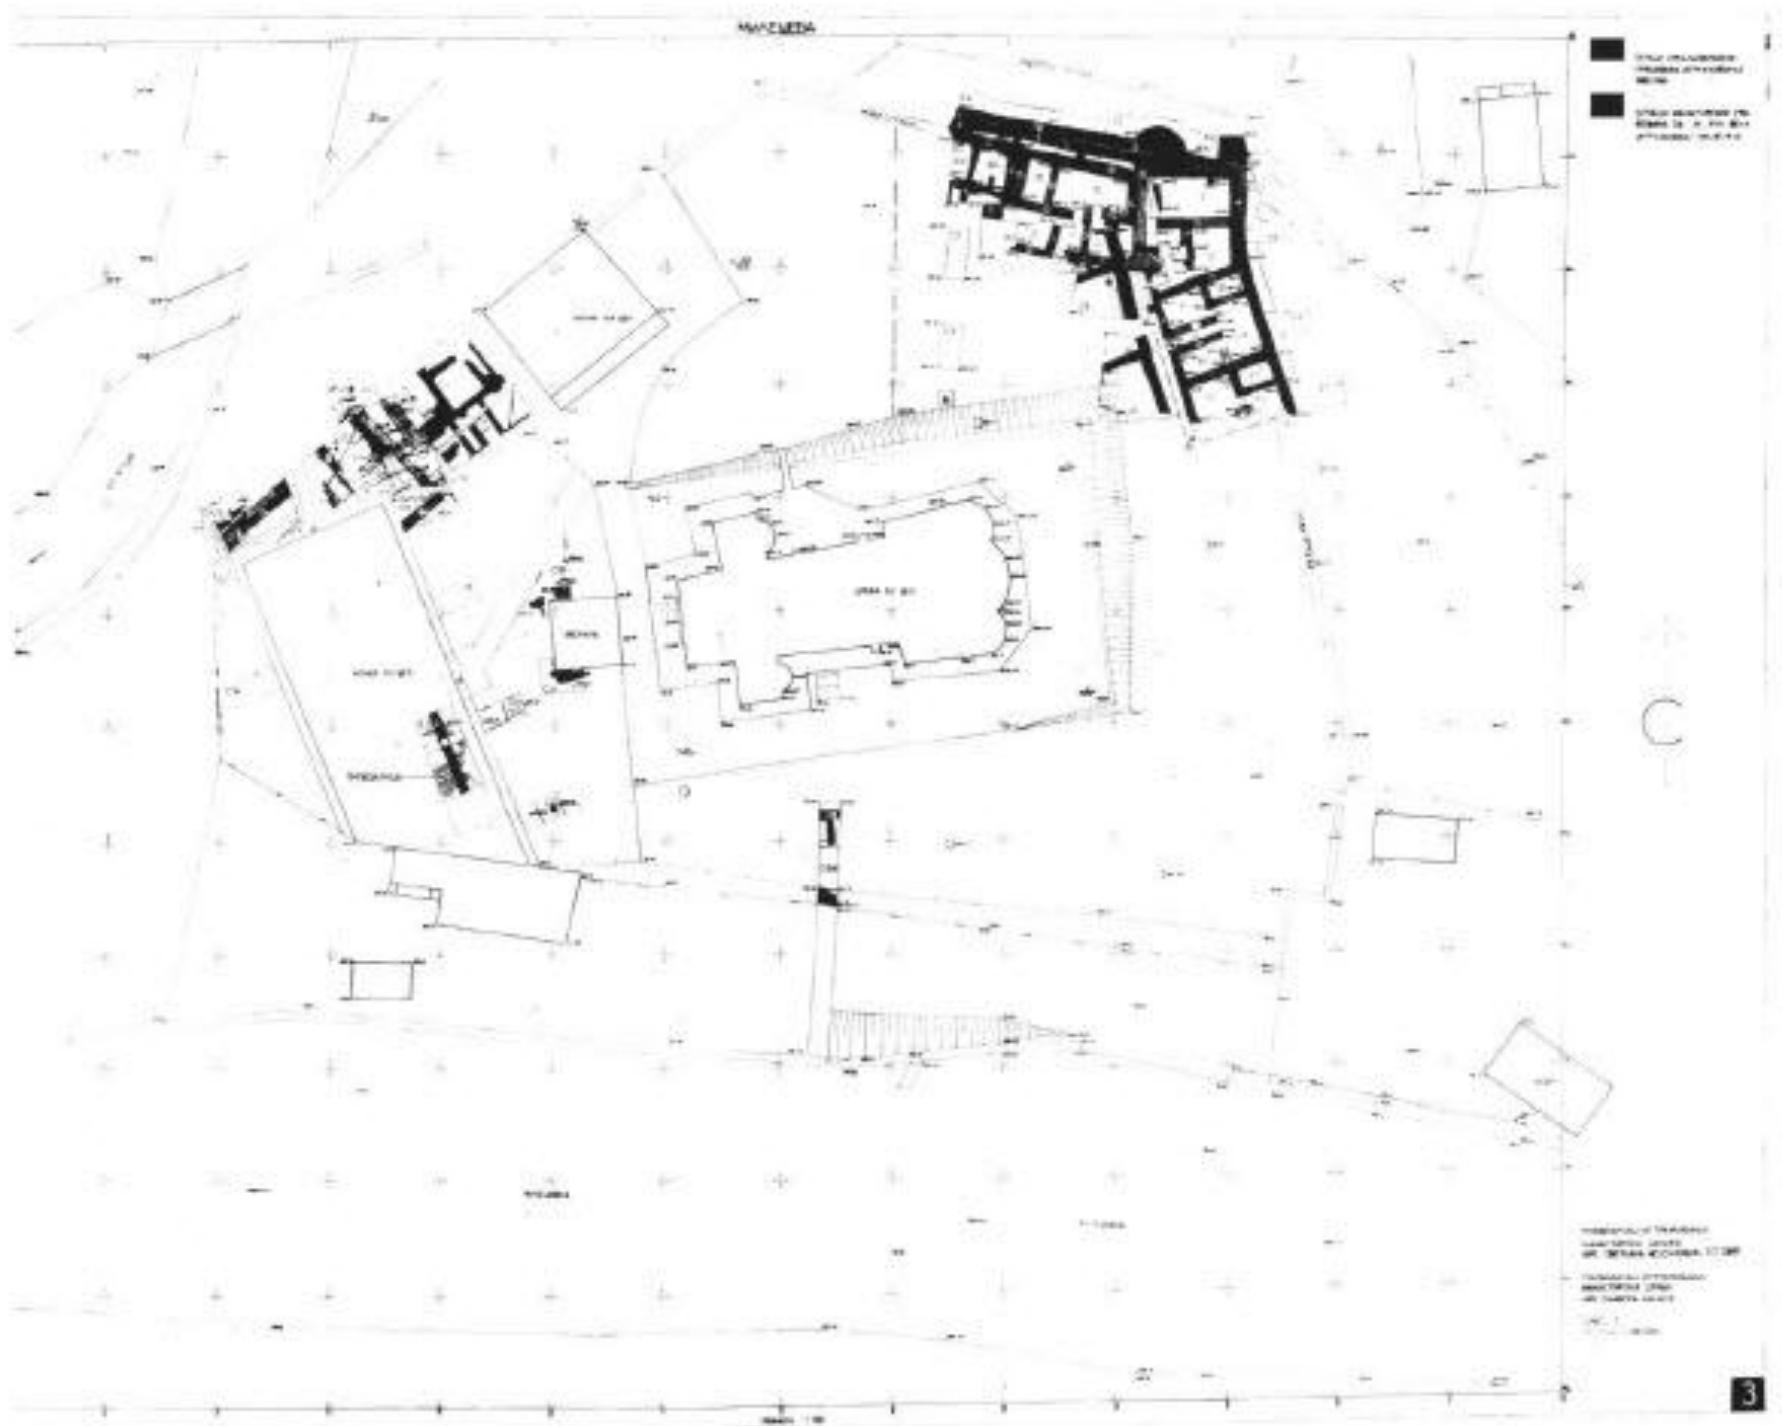
Сл. 1. Манастир Милешева — ситуациони план са новооткривеним објектима

Fig. 1. Monastère Mileševa — plan de l'édifice et de la cour les ouvrages d'architecture récemment mis au jour

зидане ограде у правцу севера. Да би се прво установио његов обим, постављене су сонде према основним правцима, односно према традиционалној оријентацији цркве као главном објекту манастирског простора, које су унакрсно — ободно — пресекле локацију (правци: исток—запад, север—југ). Исход тих ископавања је осим података о величини насеља требало да пружи обавештења о стратиграфској ситуацији и културним хоризонтима на овом простору, на основу којих би се усмеравала даља истраживања. Та сондирања су показала да се манастир простире дубље на северни плато, а да му се западне и источне границе, углавном, поклапају са садашњим оградним зидом, односно западним зидом каменог конака подигнутог 1884. године (сл. 1). Са јужне стране — према реци Милешевки — стање је другачије. Сонда постављена на овом делу, која је пресекла простор од платоа цркве до реке, показала је да ће бити изузетно сложено утврдити тачан положај јужне границе манастира — трасу јужног обимног зида.

Источни и западни земљани профили на овом месту су навестили да је Милешевка, у једној од последњих великих поплава, разорила и однела део јужног манастирског простора, заједно са грађевинама које су се ту налазиле. Данашњи први потпорни зид (други се налази уза саму реку), подигнут од тесаног камена, зидан је после те поплаве, у којој је настрадао и камени конак (разрушен му је био јужни зид).<sup>11</sup> Први подаци о локацији са јужне стране су истовремено указали на могућност проналажења граничног зида манастира на југоисточном углу, где (према садашњим проценама терена) река није одсекла првобитни плато. Истраживања у овој зони ће тек бити предузета. У сондама постављеним према претпостављеном правцу северне и западне границе манастира, пронађени су делови камених зидова, који су оградавали манастирски простор. У основи полукружна камена конструкција на северном спољном зиду манастира указује на могућ положај куле, која на овом ступњу истраживања остаје хипотетично функционално дефинисана.

На основу тих прелиминарних података о манастирском простору, може се тврдити да је Милешева била омеђена каменим обимним зидом у складу са усвојеном схемом просторног распореда средњовековних манастира. Да ли је овај зид имао улогу ограде или одбрамбеног зида у овом тренутку није могуће одредити.<sup>12</sup> Истраживања у манастирској порти су показала да су дуж обода тог простора биле постављене грађевине, док се око цркве простирао шири појас манастирске некрополе. Сви ти подаци, ма колико били непотпуни, изграђују слику о манастирском насељу које је било замишљено и остварено као централно просторно решење са храмом у средишту система. Особности овог манастира, које не излази из оквира познате средњовековне схеме, што су показали и први резултати истраживања, отвориле су могућност прелиминарног разматрања питања шире

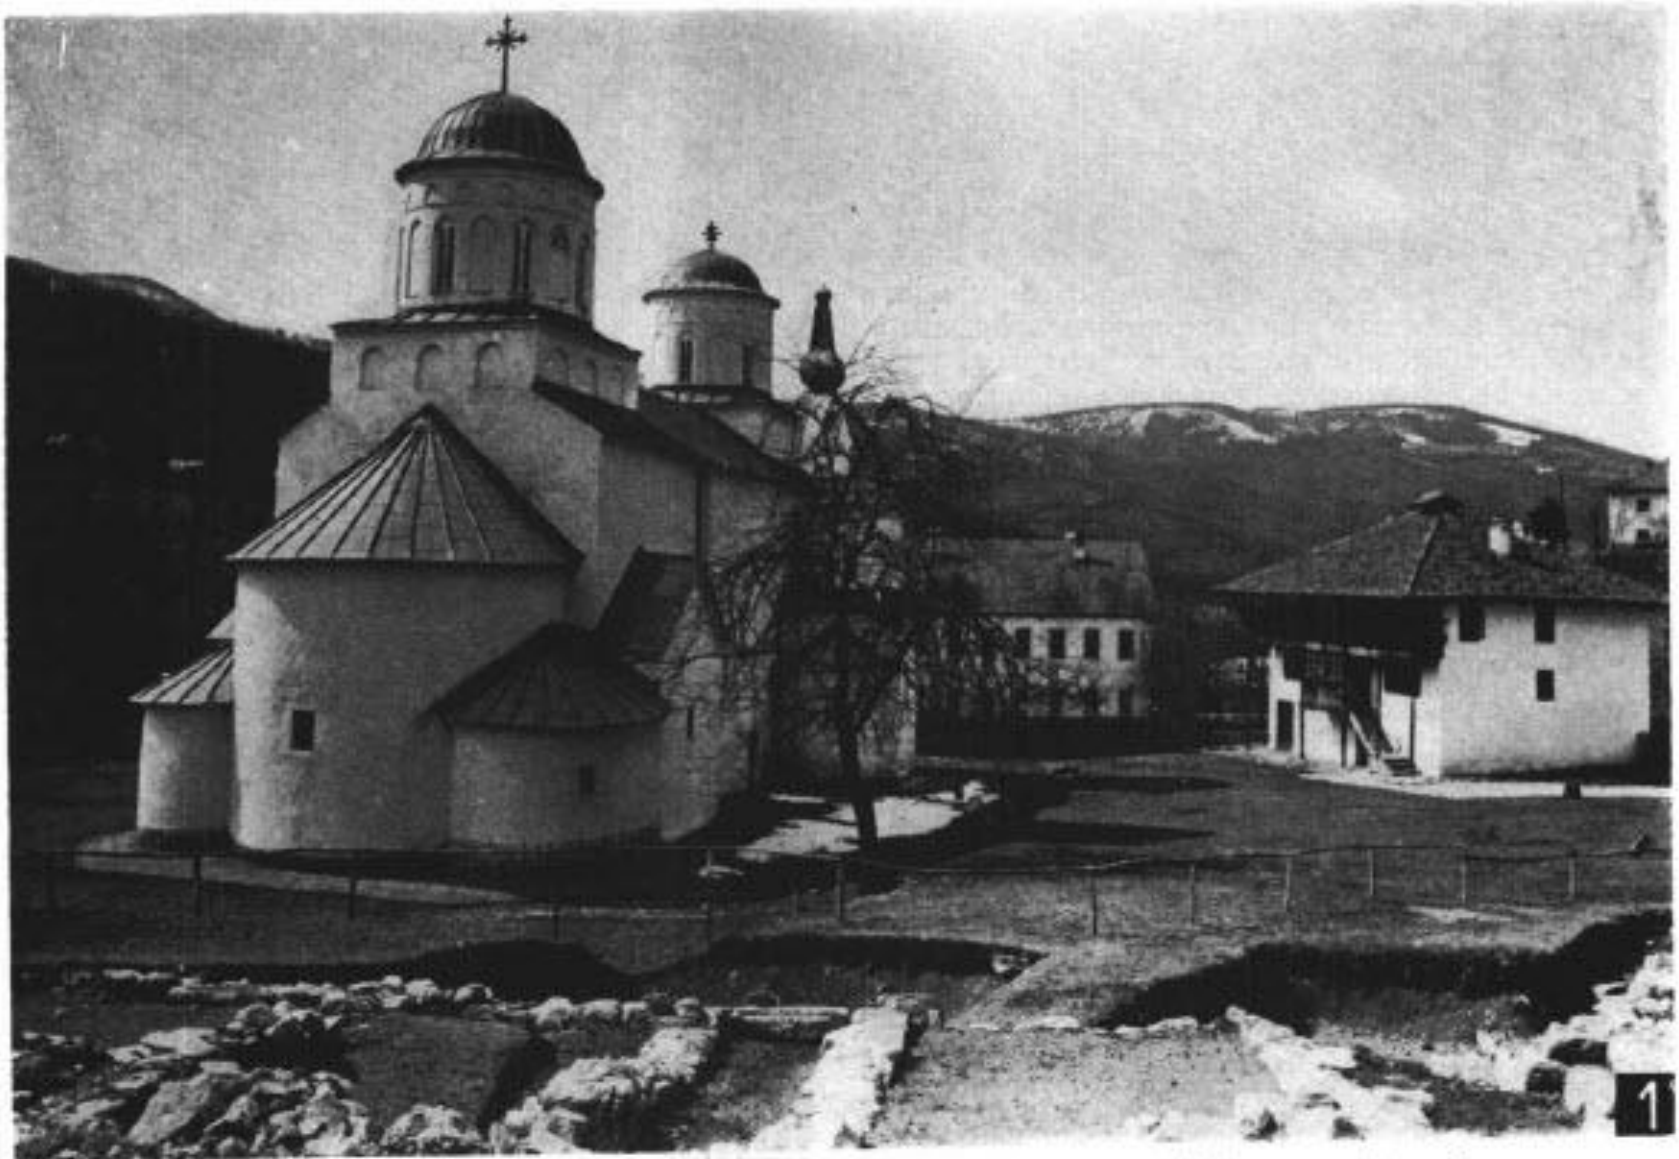
Сл. 2. Манастир Милешева, новооткривени остаци манастирских грађевина (снимци С. Мојсиловић-Поповић)

Fig. 2. Monastère Mileševa, vestiges des bâtiments annexes du monastère, récemment mis au jour

О манастирским зградама Милешеве мало се може рећи у овој фази истраживања (сл. 2, 3 и 4). Испитана површина не обухвата ни једну четвртину великог манастирског насеља. Откривени објекти (североисточна и југозападна зона) указују на познат средњовековни распоред, према коме грађевине уоквирују цркву. Датовање откривених остатака профане архитектуре за сада остаје отворено. У манастирској порти је установљено неколико културних хоризоната<sup>18</sup>, од којих неки припадају раздобљу које претходи оснивању Милешеве. Стратиграфска ситуација такође показује да је Милешева више пута била изложена страдању. Судајући по материјалним остацима спољни зидови са северне стране су разорени средином XV века. Грађевине које се нижу са унутрашње стране порте, напоредно са спољним зидовима, припадају млађем периоду. Према њиховој нивелети зидања у односу на цркву, а и по остацима грнчарије, они би се могли датовати најраније у XVI век. Традиционалан начин зидања тих објеката — ломљеним каменом — као и малобројни остаци архитектонских елемената (допозорници, довратници, делови сводова), засад не могу представљати сигурне доказе за њихово хронолошко одређивање. Позната је чињеница да се тај традиционални начин зидања протеже од средњег века до најновијег времена. На млађе порекло тих објеката указује и њихов положај у односу на спољне средњовековне зидове. Они су грађени независно од ове архитектуре.

Положај простирања грађевина из старије фазе не може се одредити све док се не изврши систематско сондирање унутрашњег простора млађих грађевина, које налажу преко њих. Ти радови се одвијају паралелно са откривањем засуте манастирске порте. Функционалну и архитектонску анализу зграда још није могуће предузети, мада грађевине које се пружају уз источни спољни зид указују на ритмично понављање просторних јединица које имају пећ и прозоре, што би могло навестити да је у питању стамбени део манастира. У крајњем североисточном делу порте, уз спољне зидове просторије која је имала неку сводну конструкцију, откривени су остаци живописа." И намена тог простора још није тачно утврђена. У западној зони порте, у грађевинама чији се зидови подвлаче под нови каменни конак, пронађени су такође остаци фрескомалтера, а у самом конаку остаци старе трпезарије.

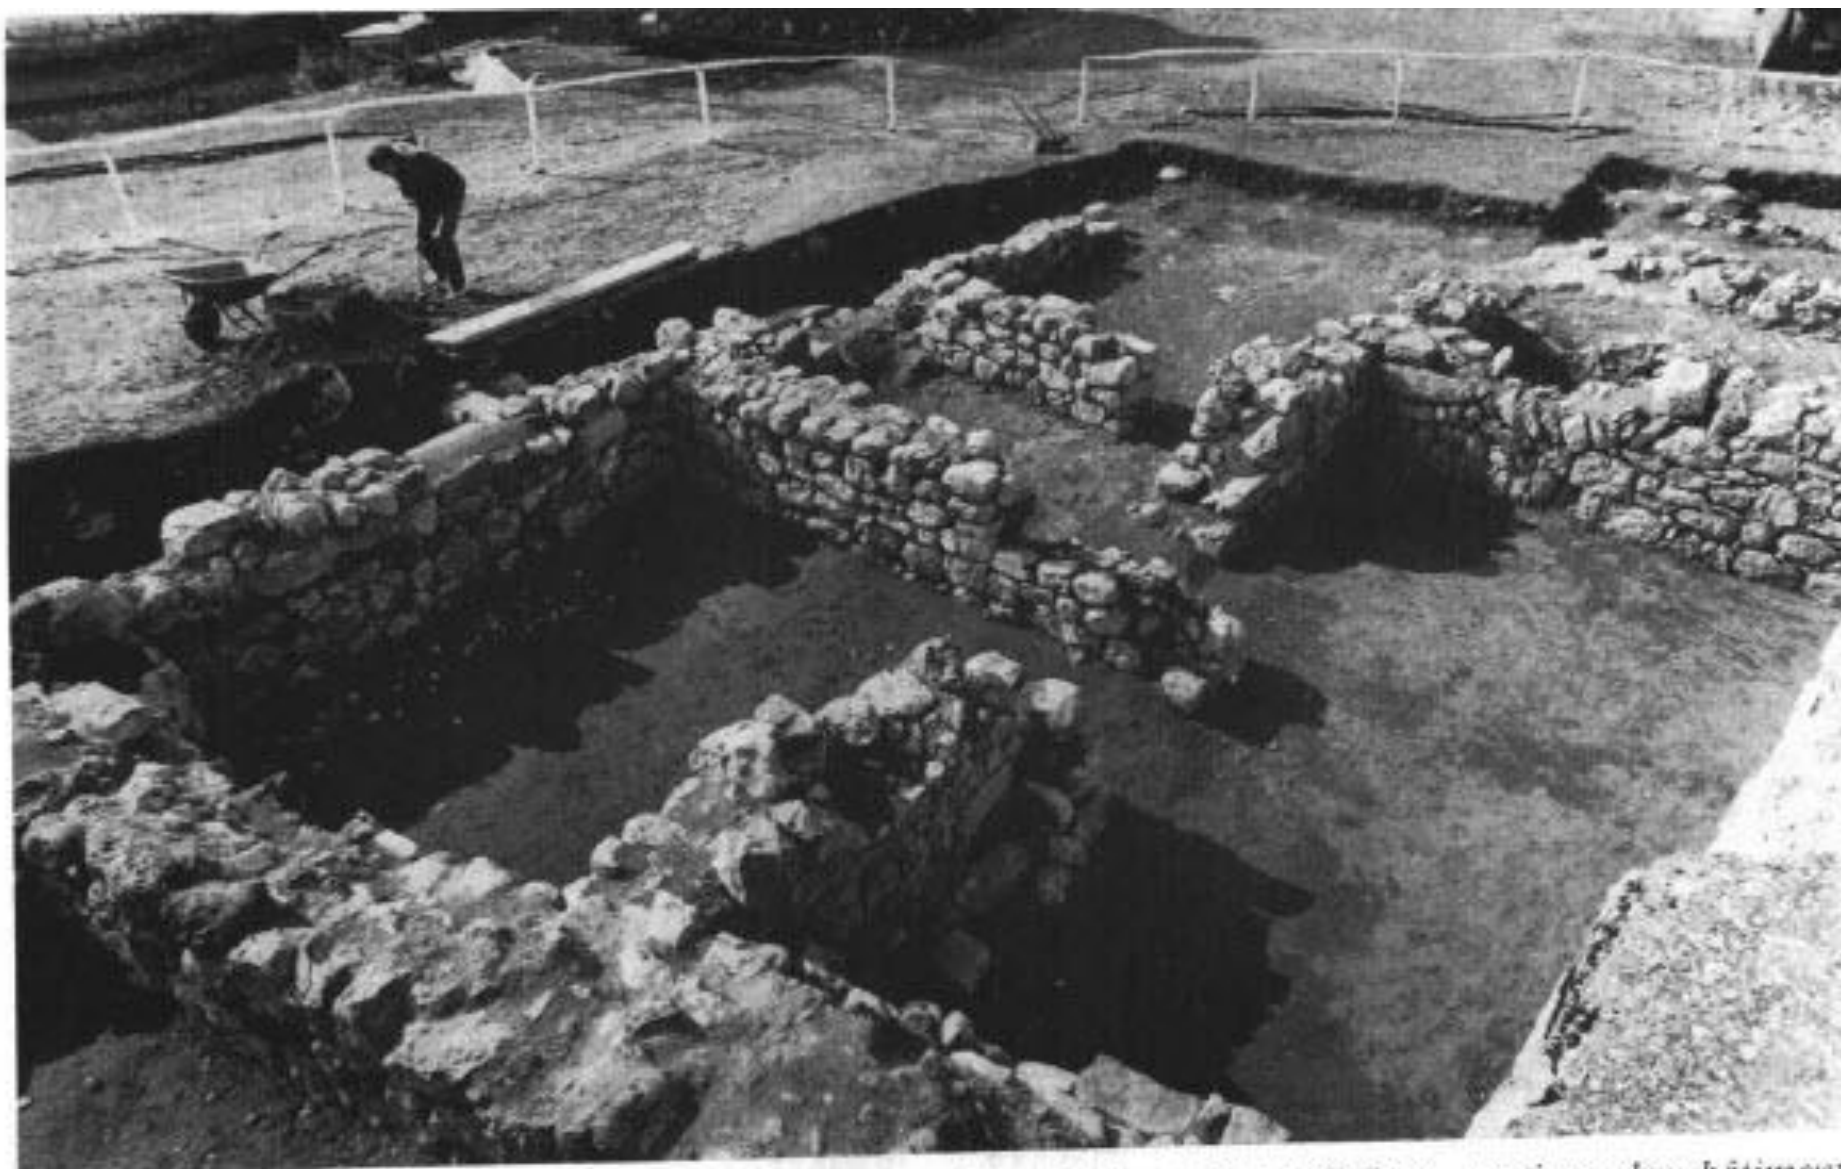
Сл. 3. Манастир Милешева, новооткривени остаци манастирских грађевина

Fig. 3. Monastère Mileševa, vestiges des bâtiments annexes du monastère, récemment mis au jour

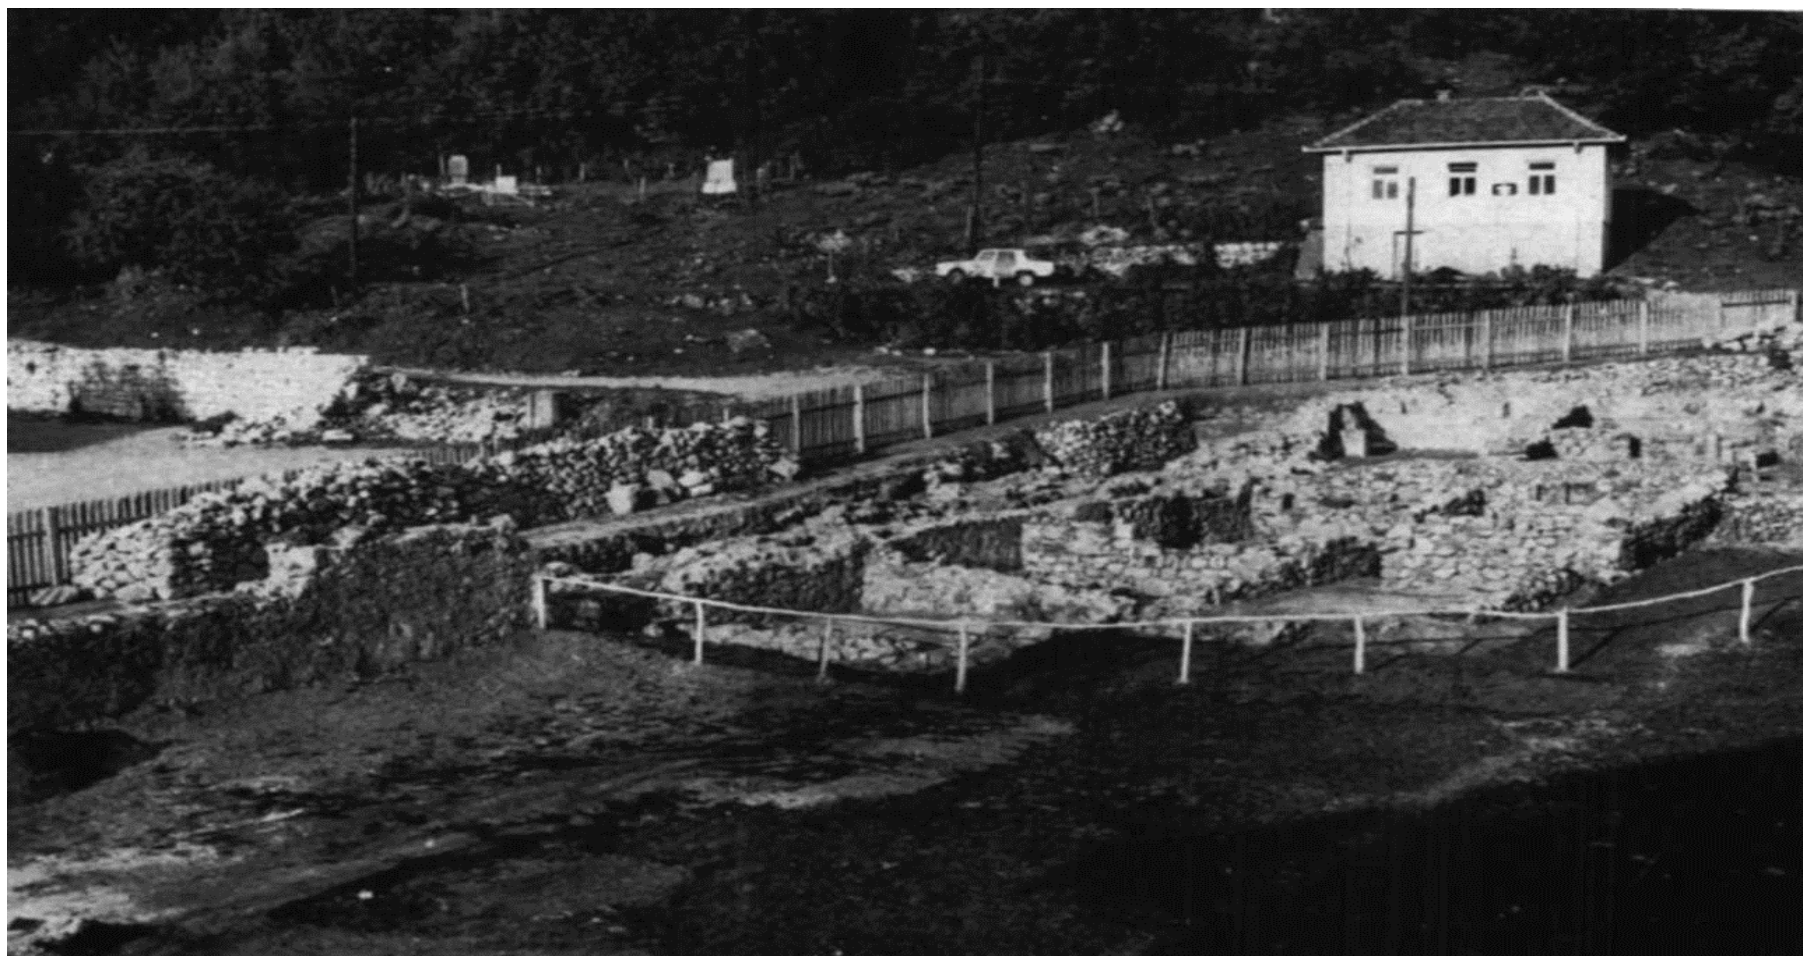
Сл. 4. Манастир Милешева, новооткривени остаци манастирских грађевина

Fig. 4. Monastère Mileševa, vestiges des bâtiments annexes du monastère, récemment mis au jour
