# Стара чаршија у Бељини

БРАНКО ВУЈОВИЋ И МИЉАН СТЕВЧИЋ

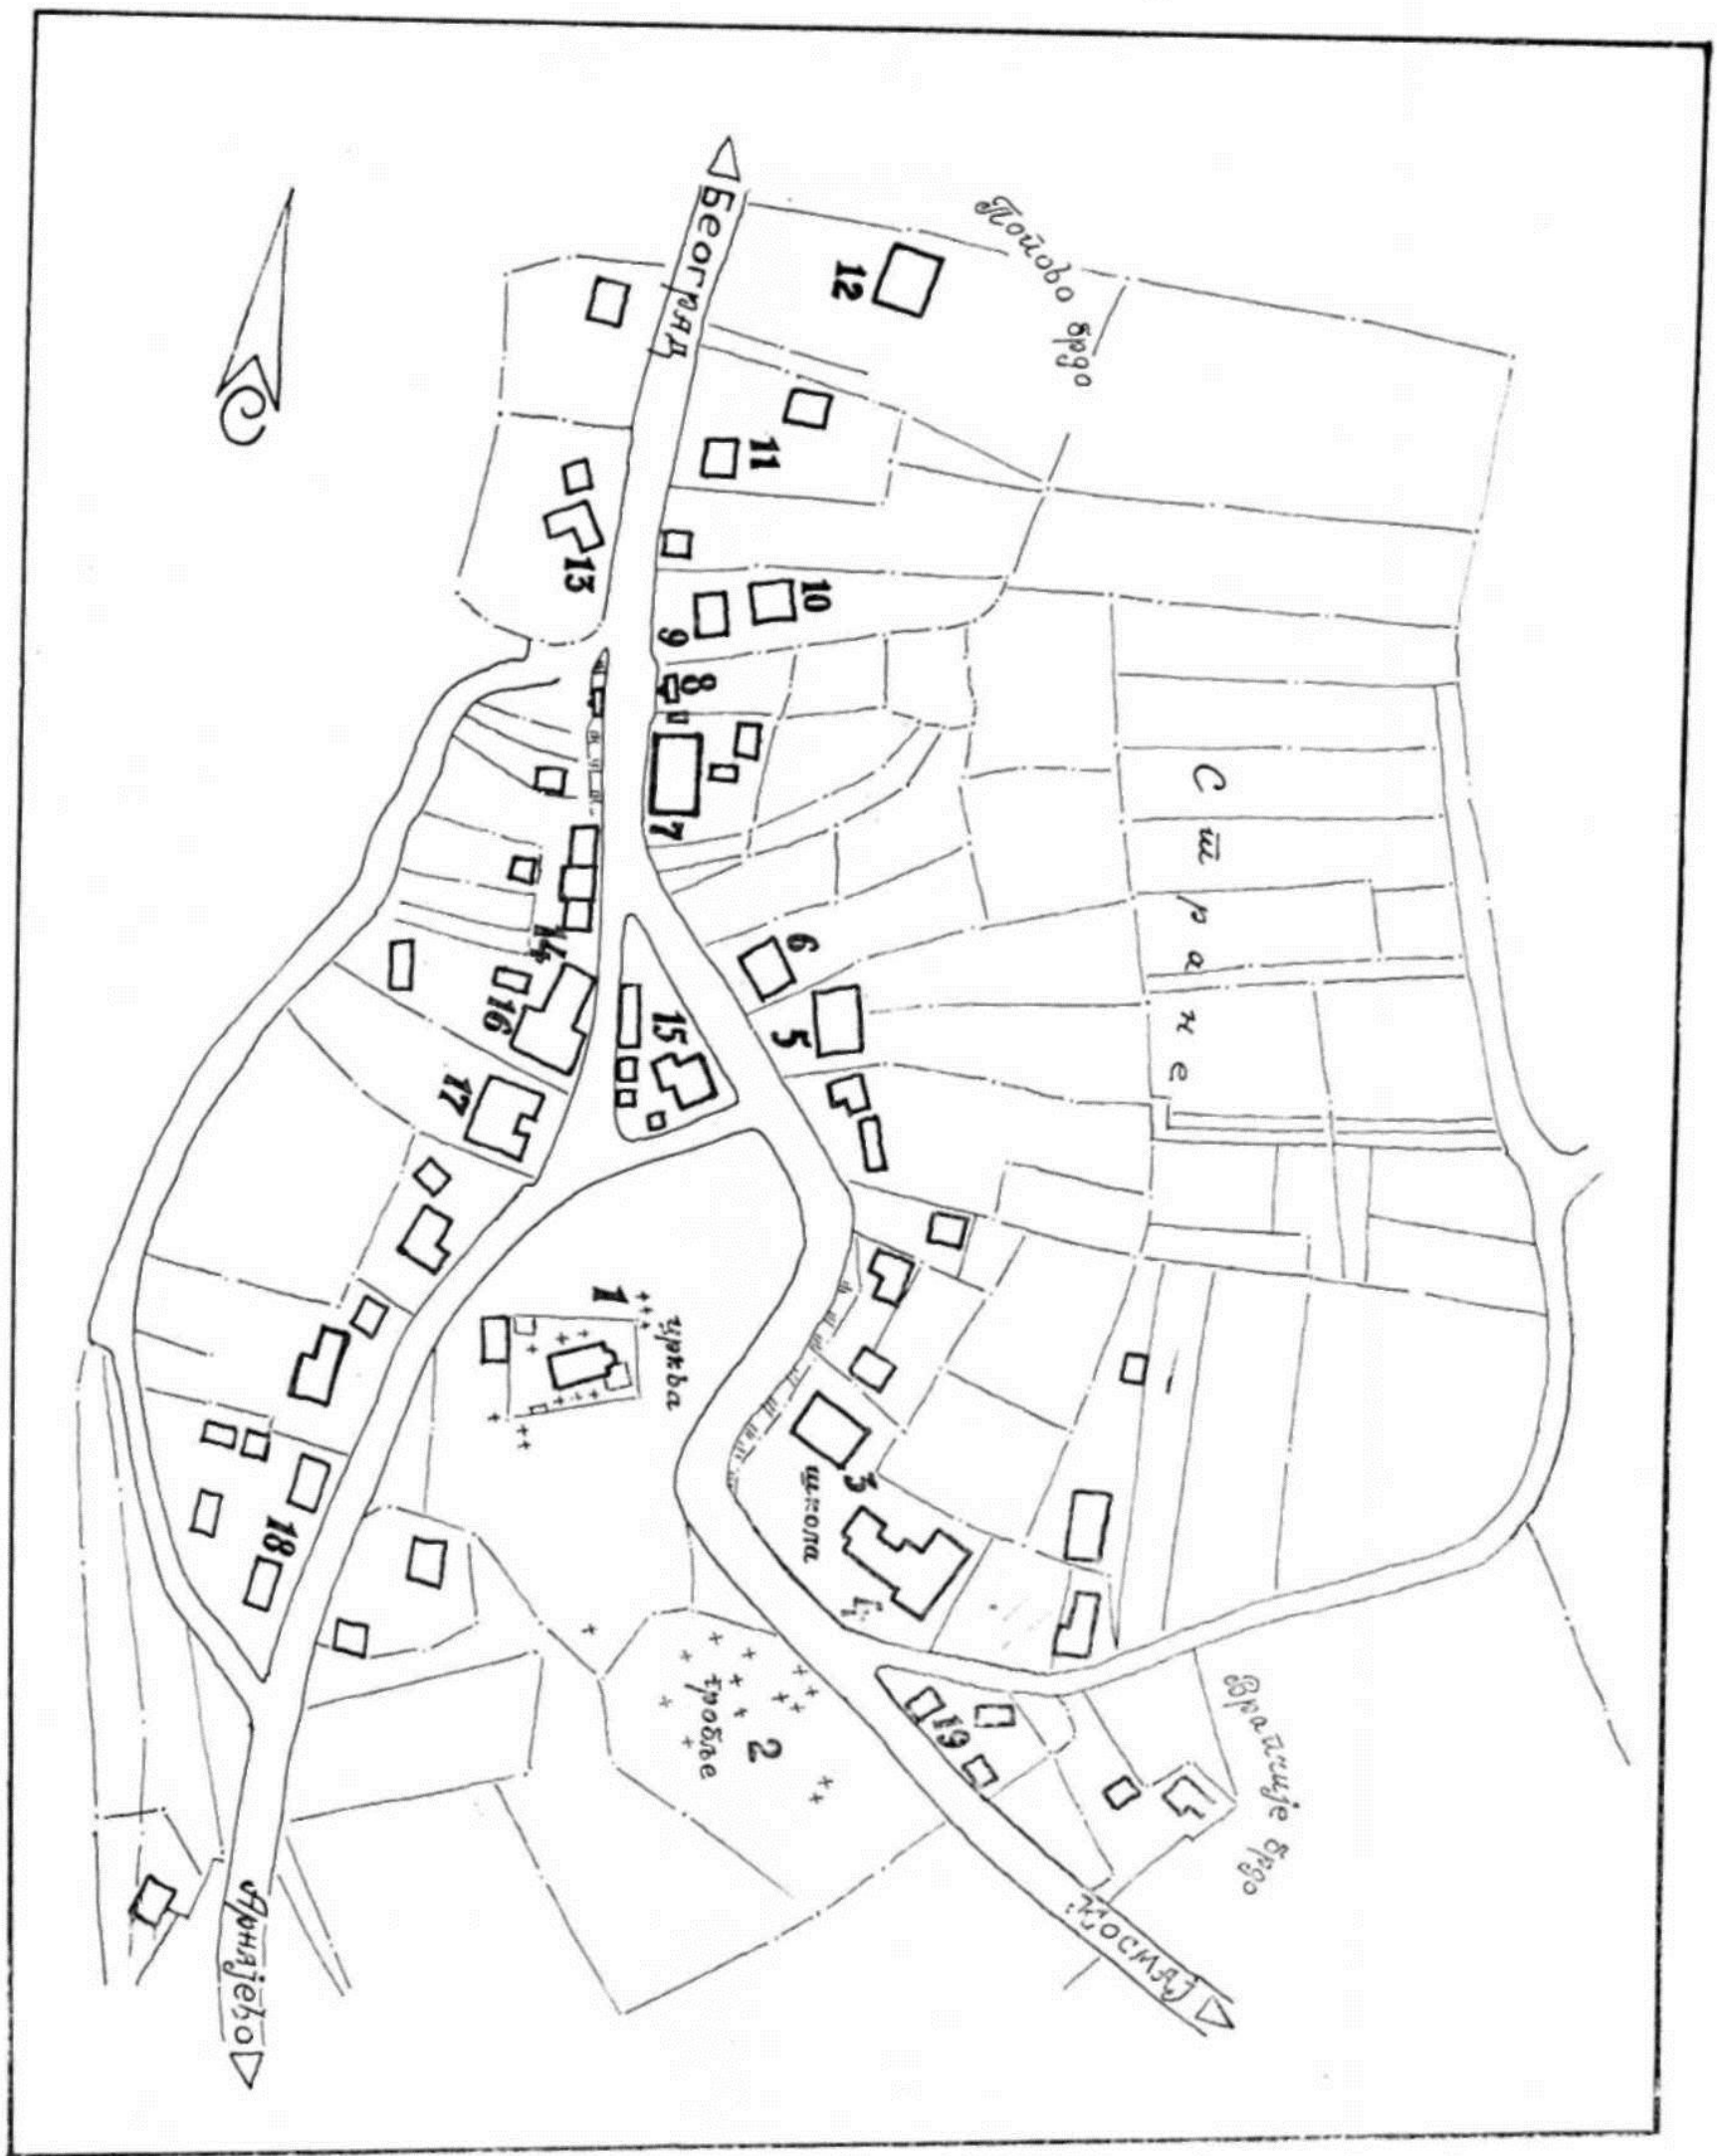
Цртеж 1. Стара чаршија у Бељини (ситуација 1:2500): 1. црква са некрополом, 2. гробље, 3. стара школа, 4. школа из 1935—37, 5. стара кућа Љубинковића (1830—40), 6. кућа Љубинковића из 1912, 7. механа, 8. чесма, 9. стара кућа Танасковића, 10. нова кућа Танасковића, 11. кућа Момчила Митровића, 12. кућа Пантелића, 13. свештеничка кућа, 14. кућа Миловановића, 15. кућа Милосављевића, 16. месна заједница, продавница, банка, пошта и библиотека, 17. дом здравља, 18. кућа и стара ковачица Витомира Вићентијевића, 19. кућа Боже Савића.

Село Бељина налази се јужно од општинског средишта Барајева, на путу Београд—Космај, у долини реке Бељанице, која протиче уз западни крај села. То је право друмско насеље, које се у дужем временском периоду формирало и развијало поред важне саобраћајнице, са кућама и другим зградама различите друштвене намене груписаним непосредно уза сам пут (Чаршија) и осталим, нешто издвојеним скупинама кућа, које чине посебне засеке: Брђански Крај, Лужански Крај, Ливадари, Штуњски Крај, Торлачки Крај, Попово Брдо и Врапчије Брдо. Део села који се зове Чаршија, а смештен је дуж пута, има своје средиште на раскрсници старог друма, који се баш на овом месту рачва у два правца: један иде на југоисток према Манићу, Слатини, Дучини и Сибници (и даље према Космају, односно Даросави и Аранђеловцу), а други се спушта благом падином на југозапад — према Арнајеву, Соколову и Зеокама (одакле води на исток према Аранђеловцу или на југозапад прма Руднику). Пут који долази са севера (од Барајева до Чаршије) спушта се од Поповог Брда ка старој чесми и механи и продужава даље до улаза у црквену порту, одакле се један крак успиње ка школи и сеоском гробљу на Врапчије Брдо, док се други спушта, обилазећи са западне стране цркву, ка Ливадарима и Арнајеву. Дакле, главна саобраћајница се рачва управо пред црквом, остављајући кућу породице Милосављевића и црквену порту између два крака (црт. 1).

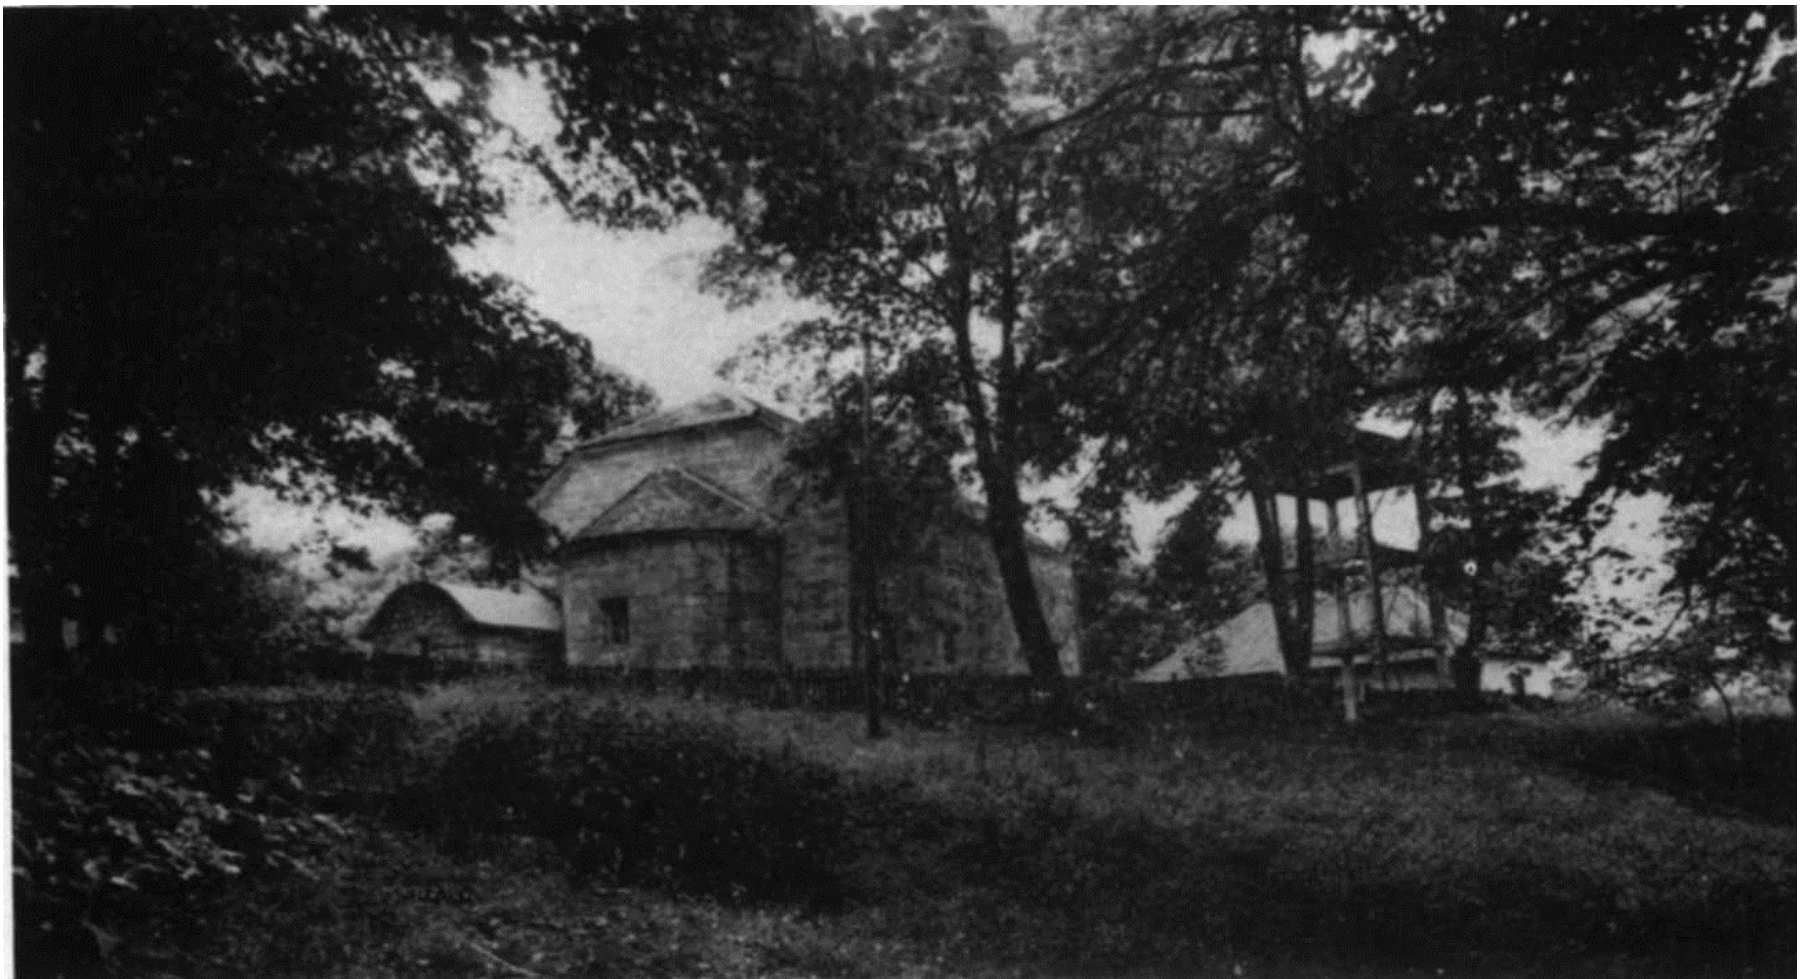
Сл. 5. Црква Св. арханђела, општи изглед са североистока

Историјске податке који се односе на настанак и дуго трајање овог објекта већ смо напред навели. Црква је једнобродна грађевина, зидана од тесаног камена са основом правоугаоног облика (димензија 10,06x20 m), са полукружном апсидом на источној страни (сл. 5 и 6). Сазидана је на темељима и делимично од материјала старије цркве, чврстог конструктивног склопа, са пуним каменим зидовима (камен у кречном малтеру) ојачаним унутрашњим контрафорима, који деле наос на четири простора. Наос је засведен полуобличастим лажним сводом од дасака и летава, преко кога је стављена кровна конструкција са двосливним кровом покривеним биберцрепом. Западна фасада је украшена са три нише, симетрично распоређене изнад портала са каменим профилисаним оквиром који се завршава полукружно (сл. 7). Изнад централне нише на

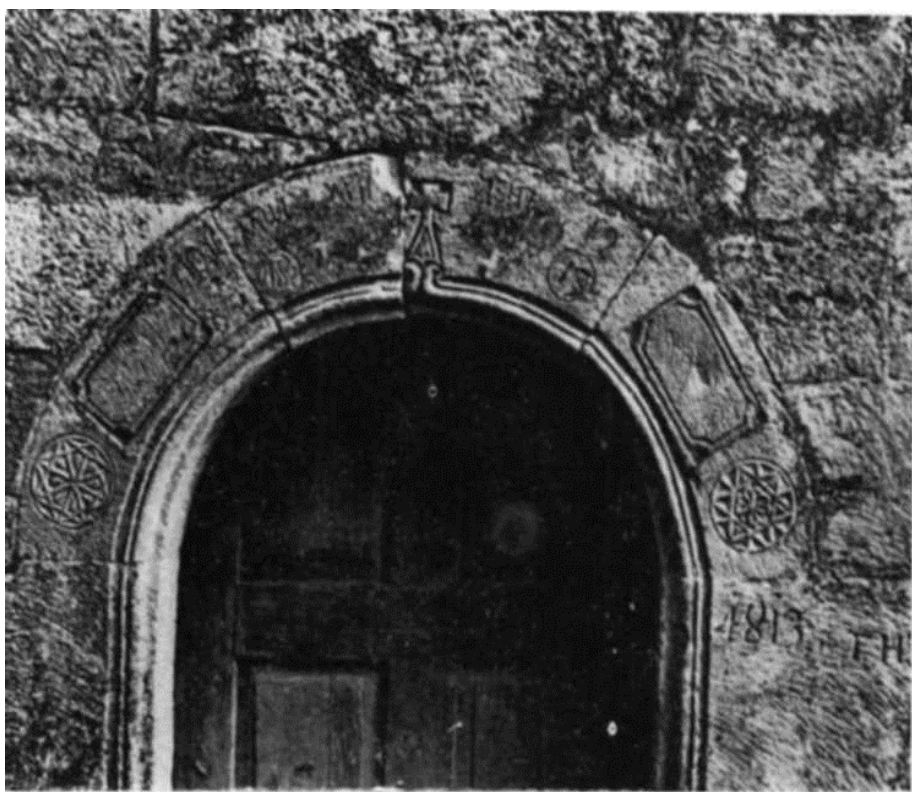
Сл. 7. Црква Св. арханђела, горњи део северног портала  
 Fig. 7. L'église des Saints Archanges, partie supérieure du portail septentrional.

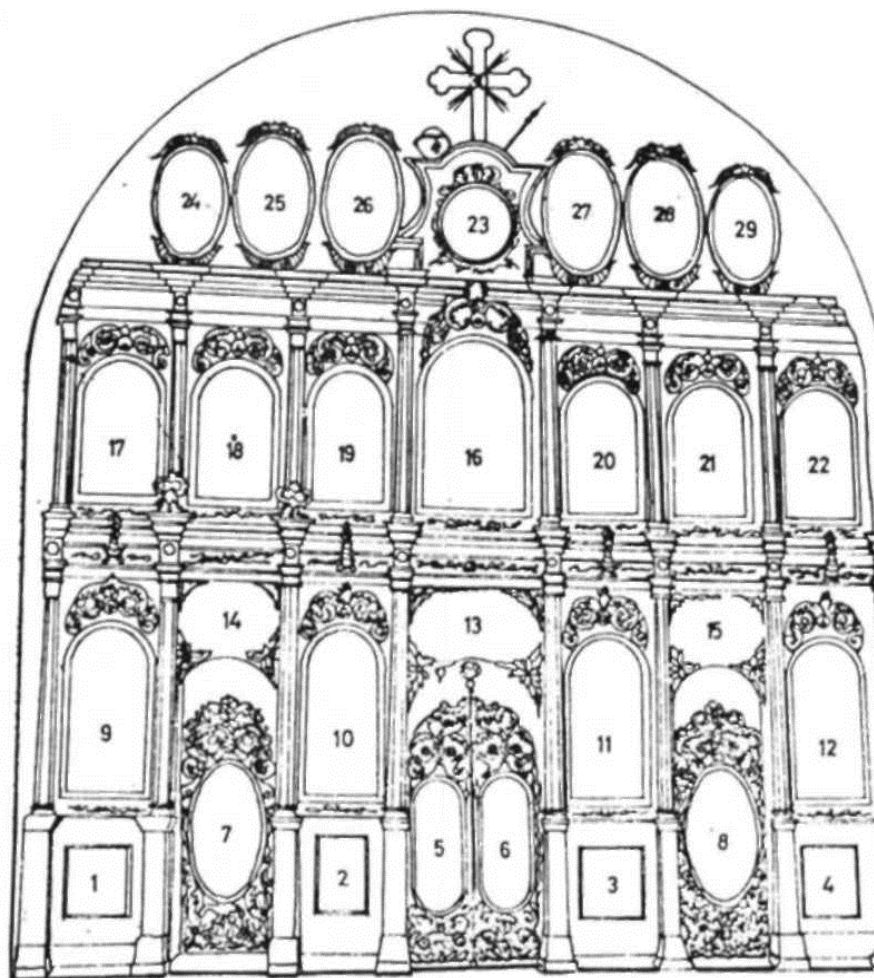
Цртеж 2. Схема иконостаса цркве Св. арханђела, 1849. год.

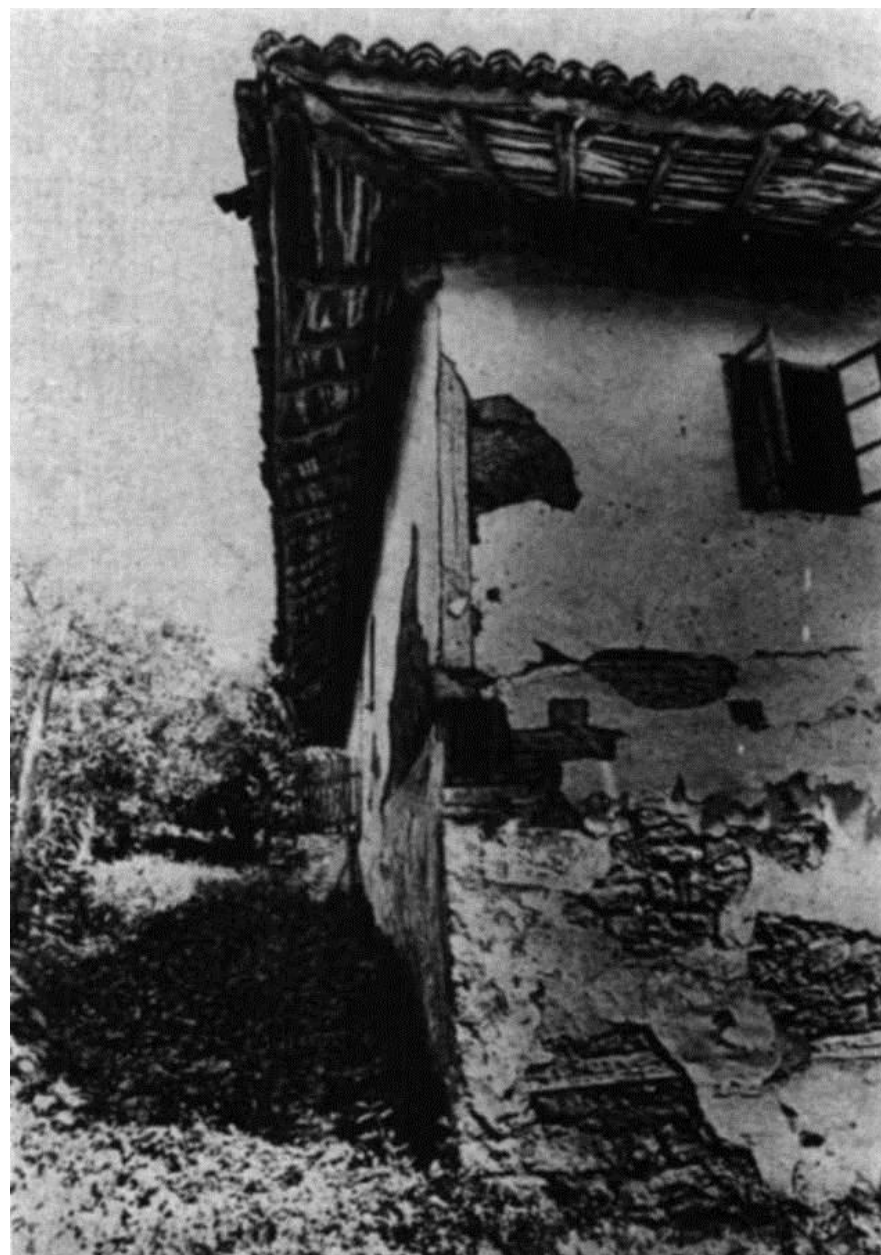
Сл. 11. Кућа Љубинковића, детаљ везе дрвене конструкције  
Fig. 11. La maison des Ljubinković, une jonction de la charpente, détail.

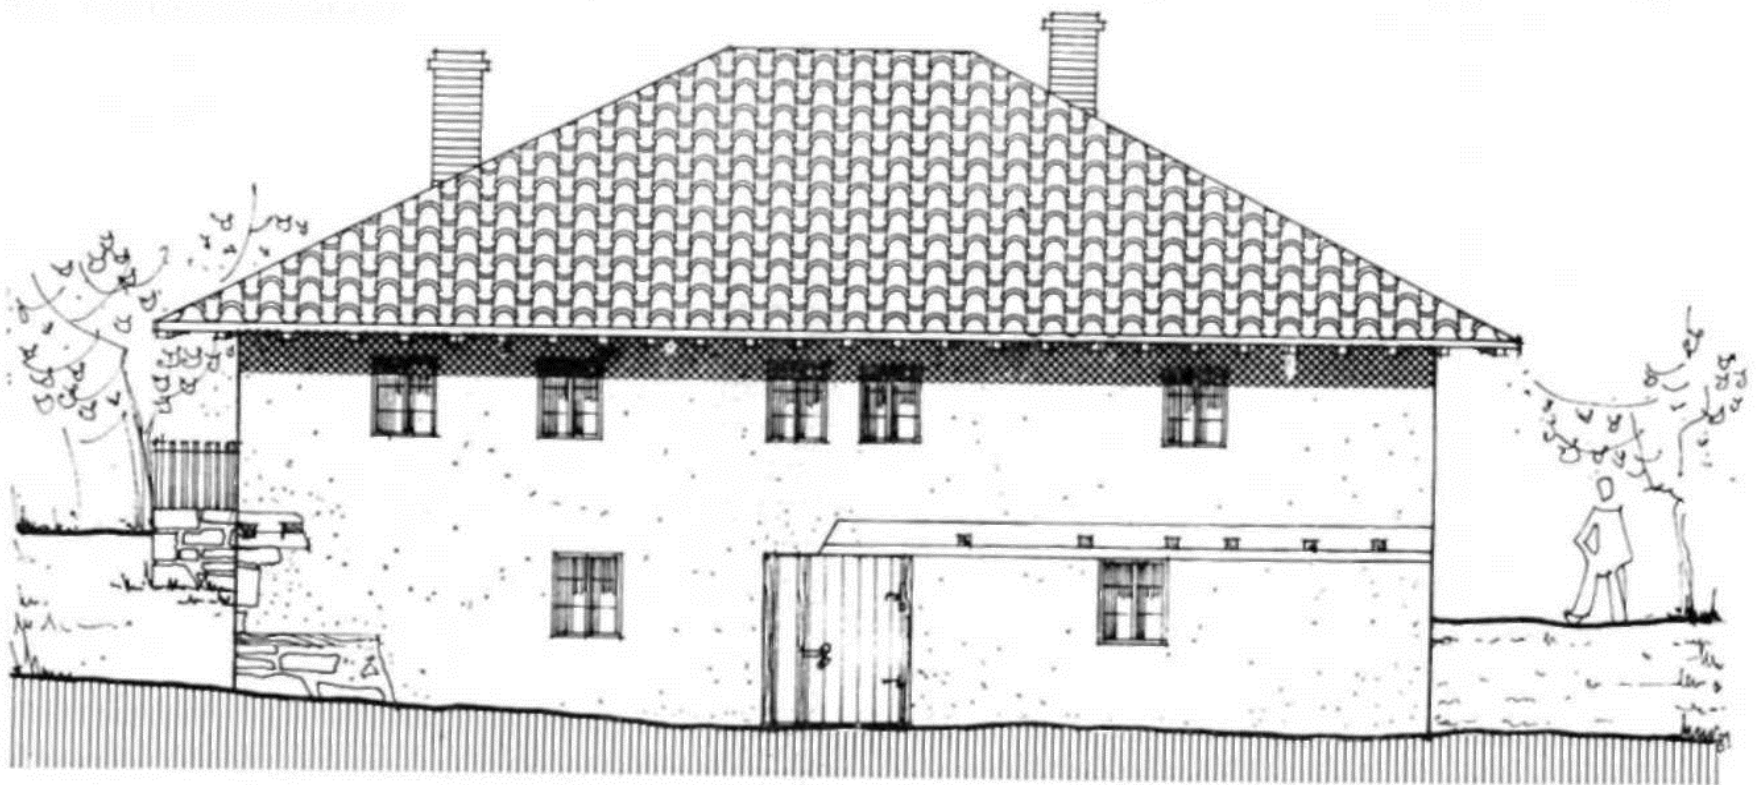
Цртеж 3. Кућа породице Љубинковић, западна фасада

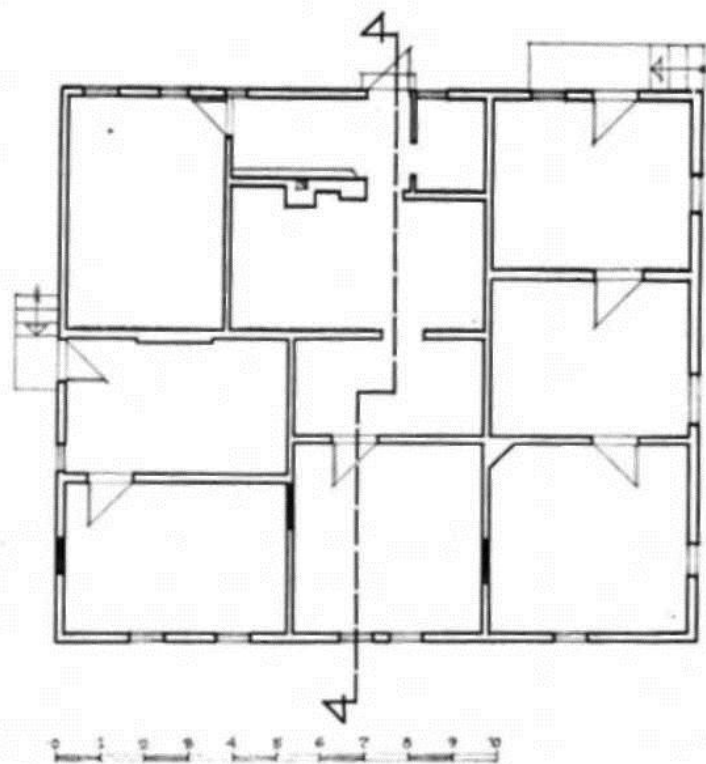
Сл. 12. Кућа Љубинковића, унутрашњост подрума са носећом конструкцијом

За разлику од приземља, подрум је рађен од ломљеног камена. Ради бољег преношења оптерећења горњег дела зграде на темељни зид, градитељ је на висини око 1,10 m у камени подрумски зид уметнуо храстове греде по целом ободу подрума, које су затегнуте попречним гредицама (сл. 12). Таваницу изнад подрума чипе јаке храстове гредетавањаче (димензија 18x20 cm), на распону од 6,10 метара. Тавањаче, распоређене на сваких 70 cm, по средини учвршћује јака храстова греда (пресека 29x25 cm) која се ослања на четири дрвена ступца са „јастуцима". Према подацима које је саопштио садашњи власник куће, изгледа да је првобитно постојала непосредна веза између подрума и средишног дела трема

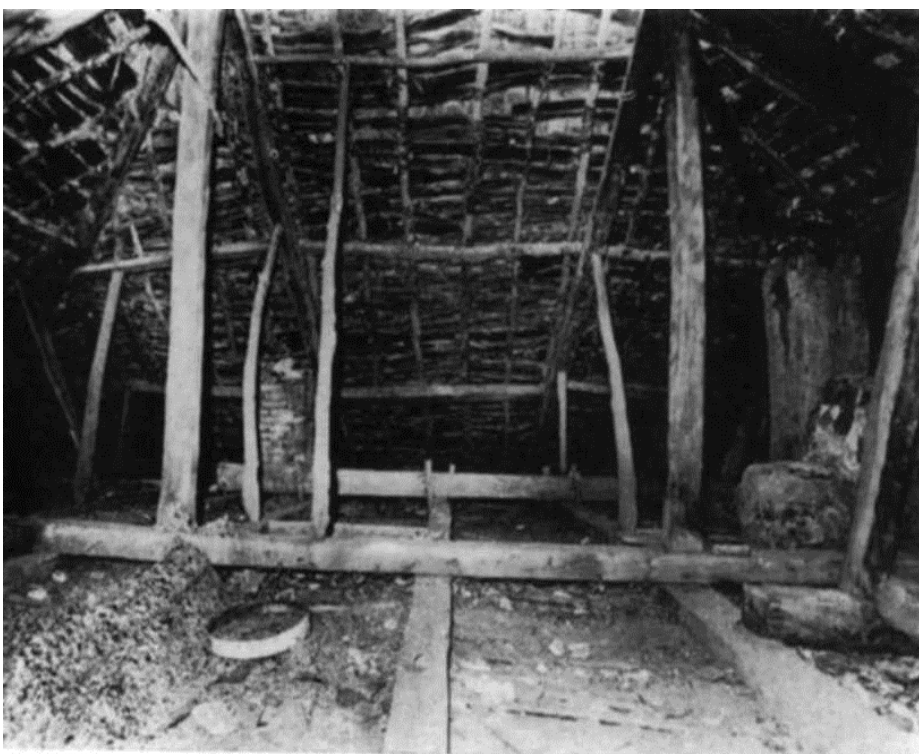
Сл. 13. Кућа Љубинковића, изглед конструкције крова

ослањају на конструктивне зидове, попречно повезане гредама за учвршћивање. Између тавањача (распоређених на растојању од око 1,00 m) формирана је носећа конструкција плафона састављена од тзв. „шипила“ (гредица прикованих уздужно, уз бок тавањаче) и цепаних кољића од брестових облица (као најбоље врсте дрвета за ову сврху), који се попречно прикивају и наслањају на „шипила“. Простор између тавањача испуњен је блатним малтером са плевом, постављеним преко кољића. На неким местима у поткровљу тавањаче

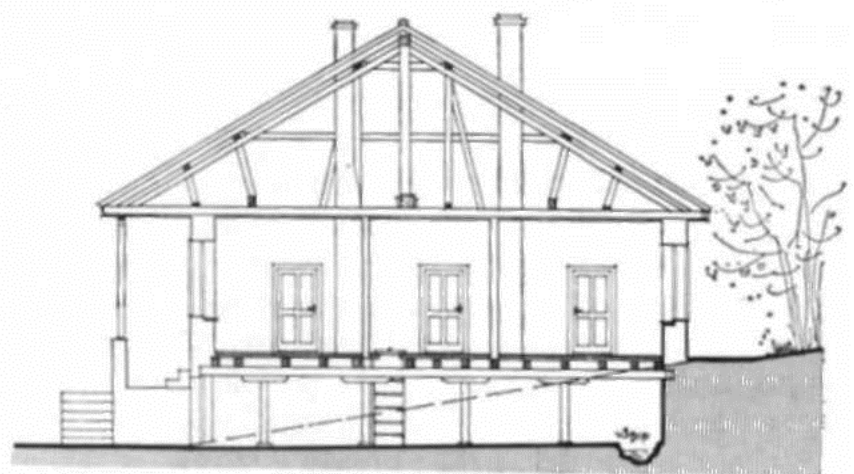
Цртеж 6. Механа Љубинковића, попречни пресек и основа  
Dessin 6. L'auberge des Ljubinković, coupe perpendiculaire et plan.

Темељни зидови, подрум и носећи зидови приземља су од ломљеног камена, док су преградни зидови бондручни, испуњени непеченом опеком. Таваницу изнад подрума чине јаке храстове греде — тавањаче (величине 20x28cm), на распону 4,35 m. Тавањаче, распоређене на размаку од око 60 cm, по средини учвршћује јака храстова греда (величине 18x20 cm), која се ослања на крајње зидове и четири дрвена ступца са јастуцима. Подрумски део се дрвеним стубиштем директно везује са приземљем.

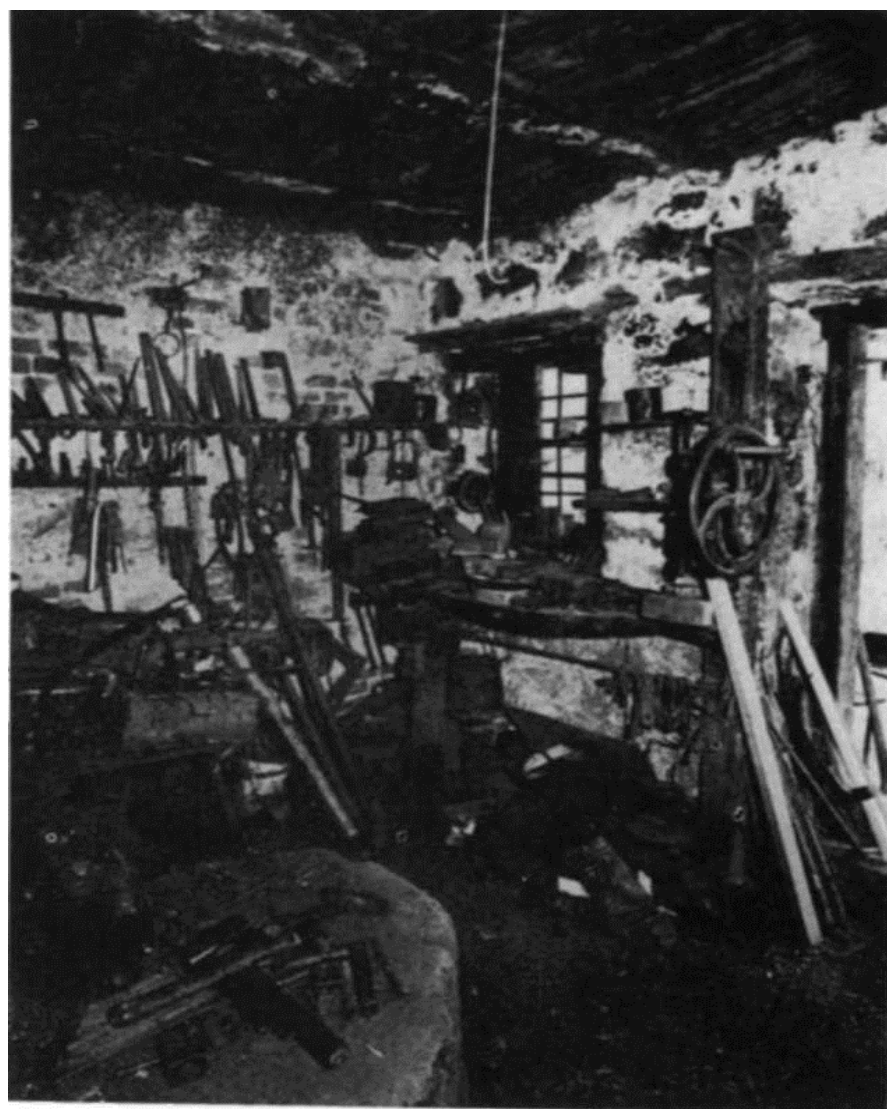
Сл. 21. Ковачница Витомира Вићентијевића, унутрашњи изглед  
Fig. 21. La forge de maréchal-ferrant de Vitomir Vičentijević, vue de l'intérieur.
