Црква Св. Богородице у Ковачеву

ДРАГОЉУБ ТОДОРОВИЋ

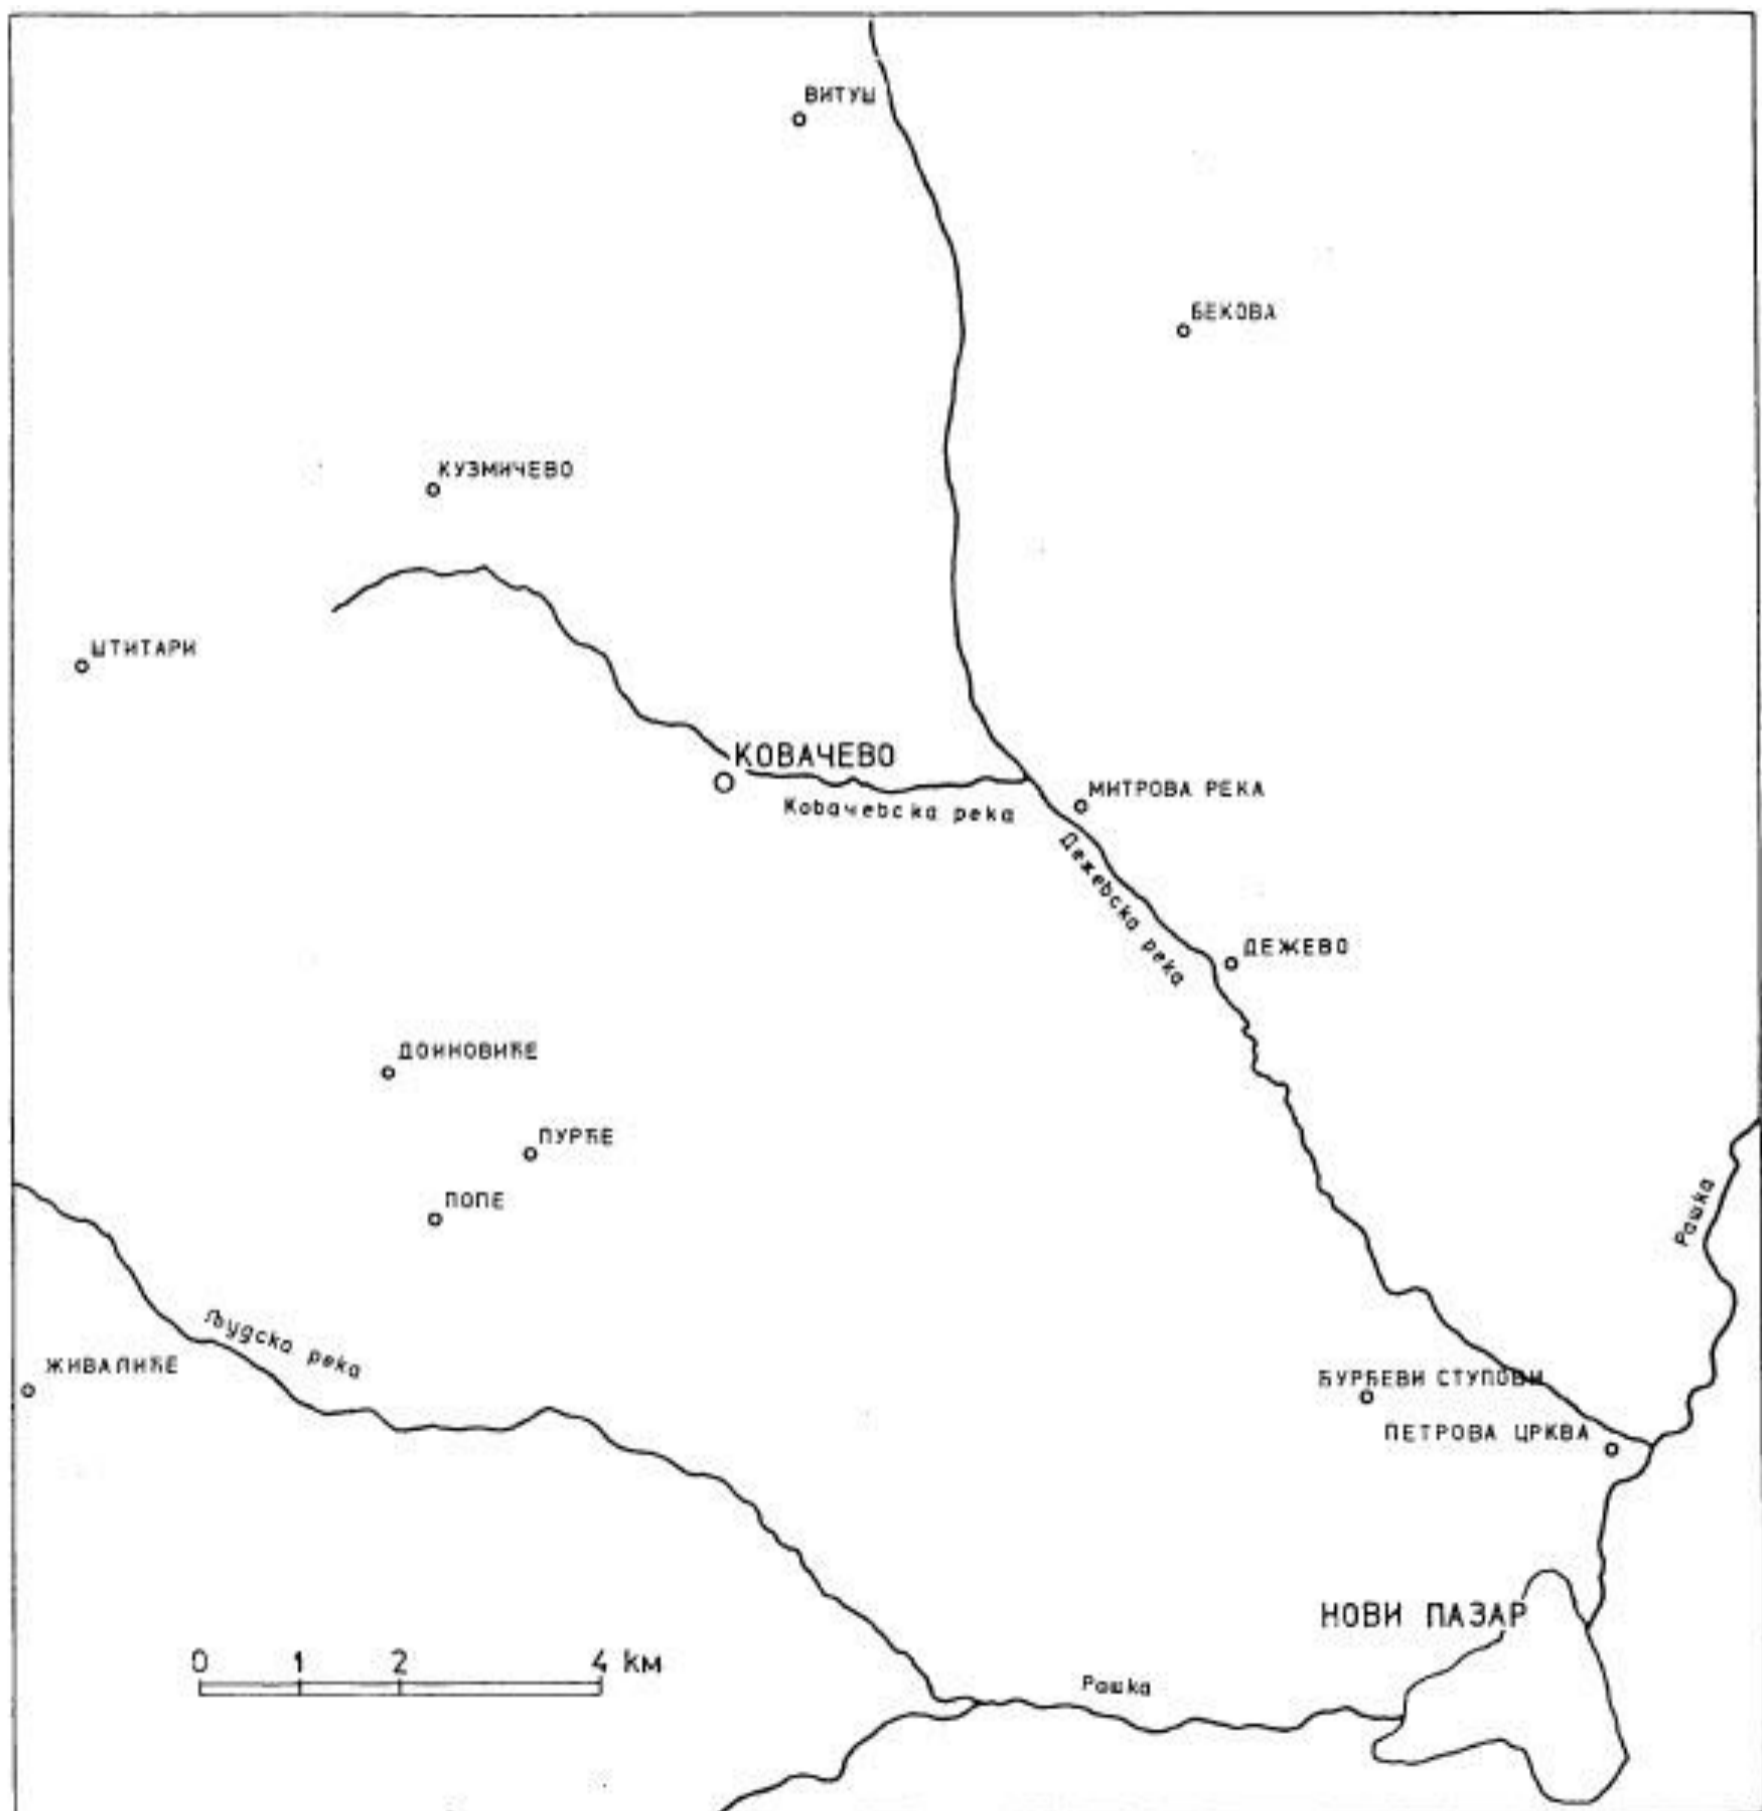
Сл. 1. Околина Новог Пазара и положај села Ковачева.

Село Ковачево се налази у Долини Ковачевске реке, око 15 km северозападно од Новог Пазара. До села се може стићи путем од Петрове цркве, долином Дежевске реке, преко села Дежева и Митрове Реке (сл. 1). На истакнутом месту у селу, на врху брежуљка који доминира околином, смештена је црква посвећена, по предању, Богородици (сл. 2). Испред цркве, на уској заравни, налази се једно од два сеоска гробља. Около цркве је сачувано неколико надгробних споменика из периода од XVI до XVII века. Друго сеоско гробље, на коме се и сада врши сахрањивање, налази се око 800 m источније, на левој — супротној обали реке. Међу мештанима се још може чути предање по коме је црква, у стара времена, прелетела оданде на место на коме се сада налази.

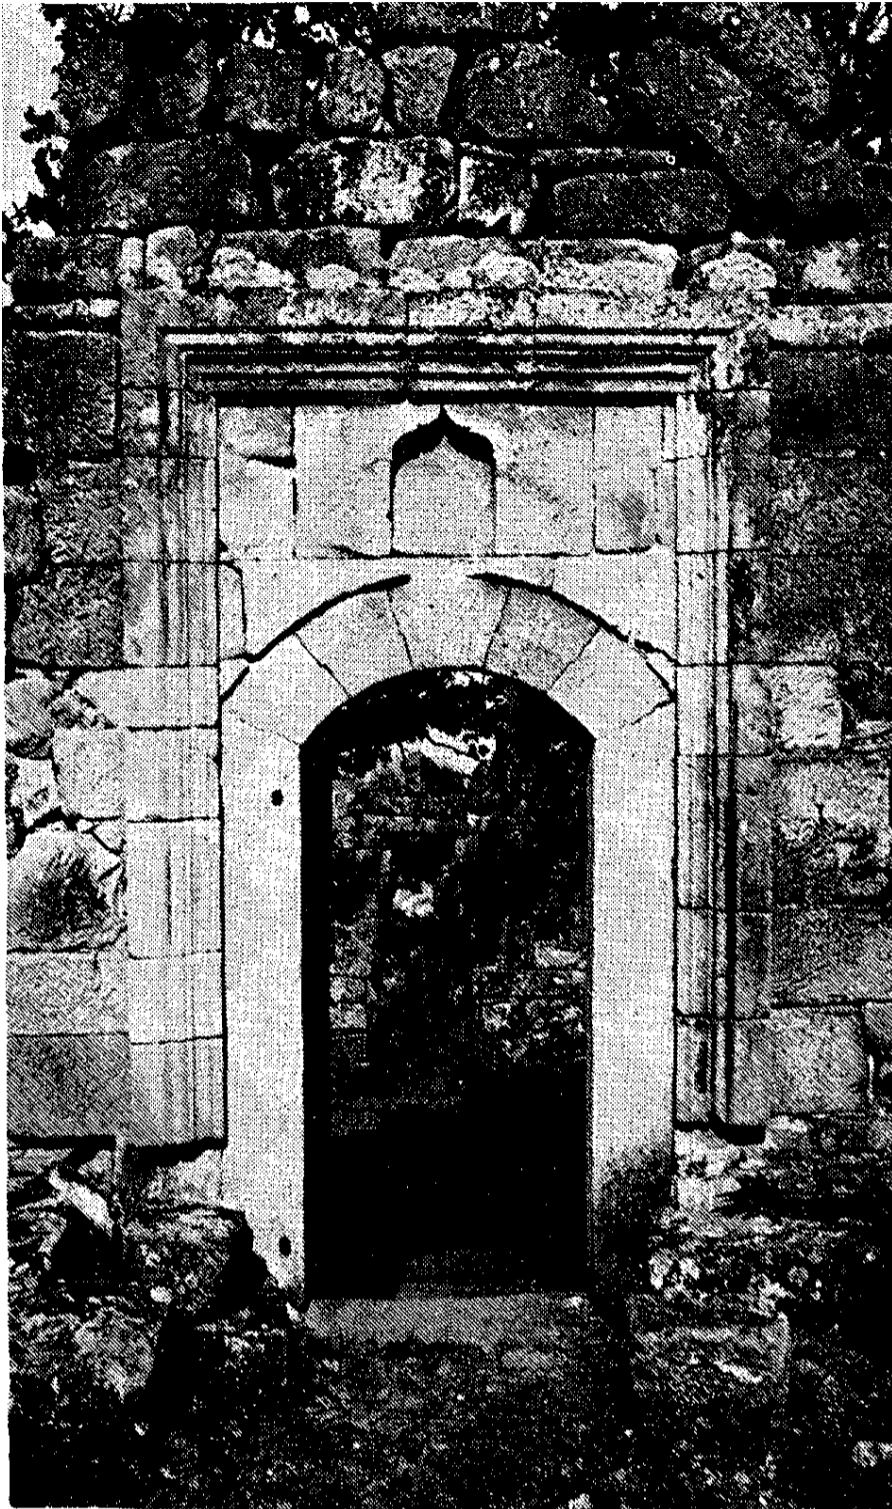
Сл. 2. Данашњи изглед цркве св. Богородице у Ковачеву (снимила О. Кандић).

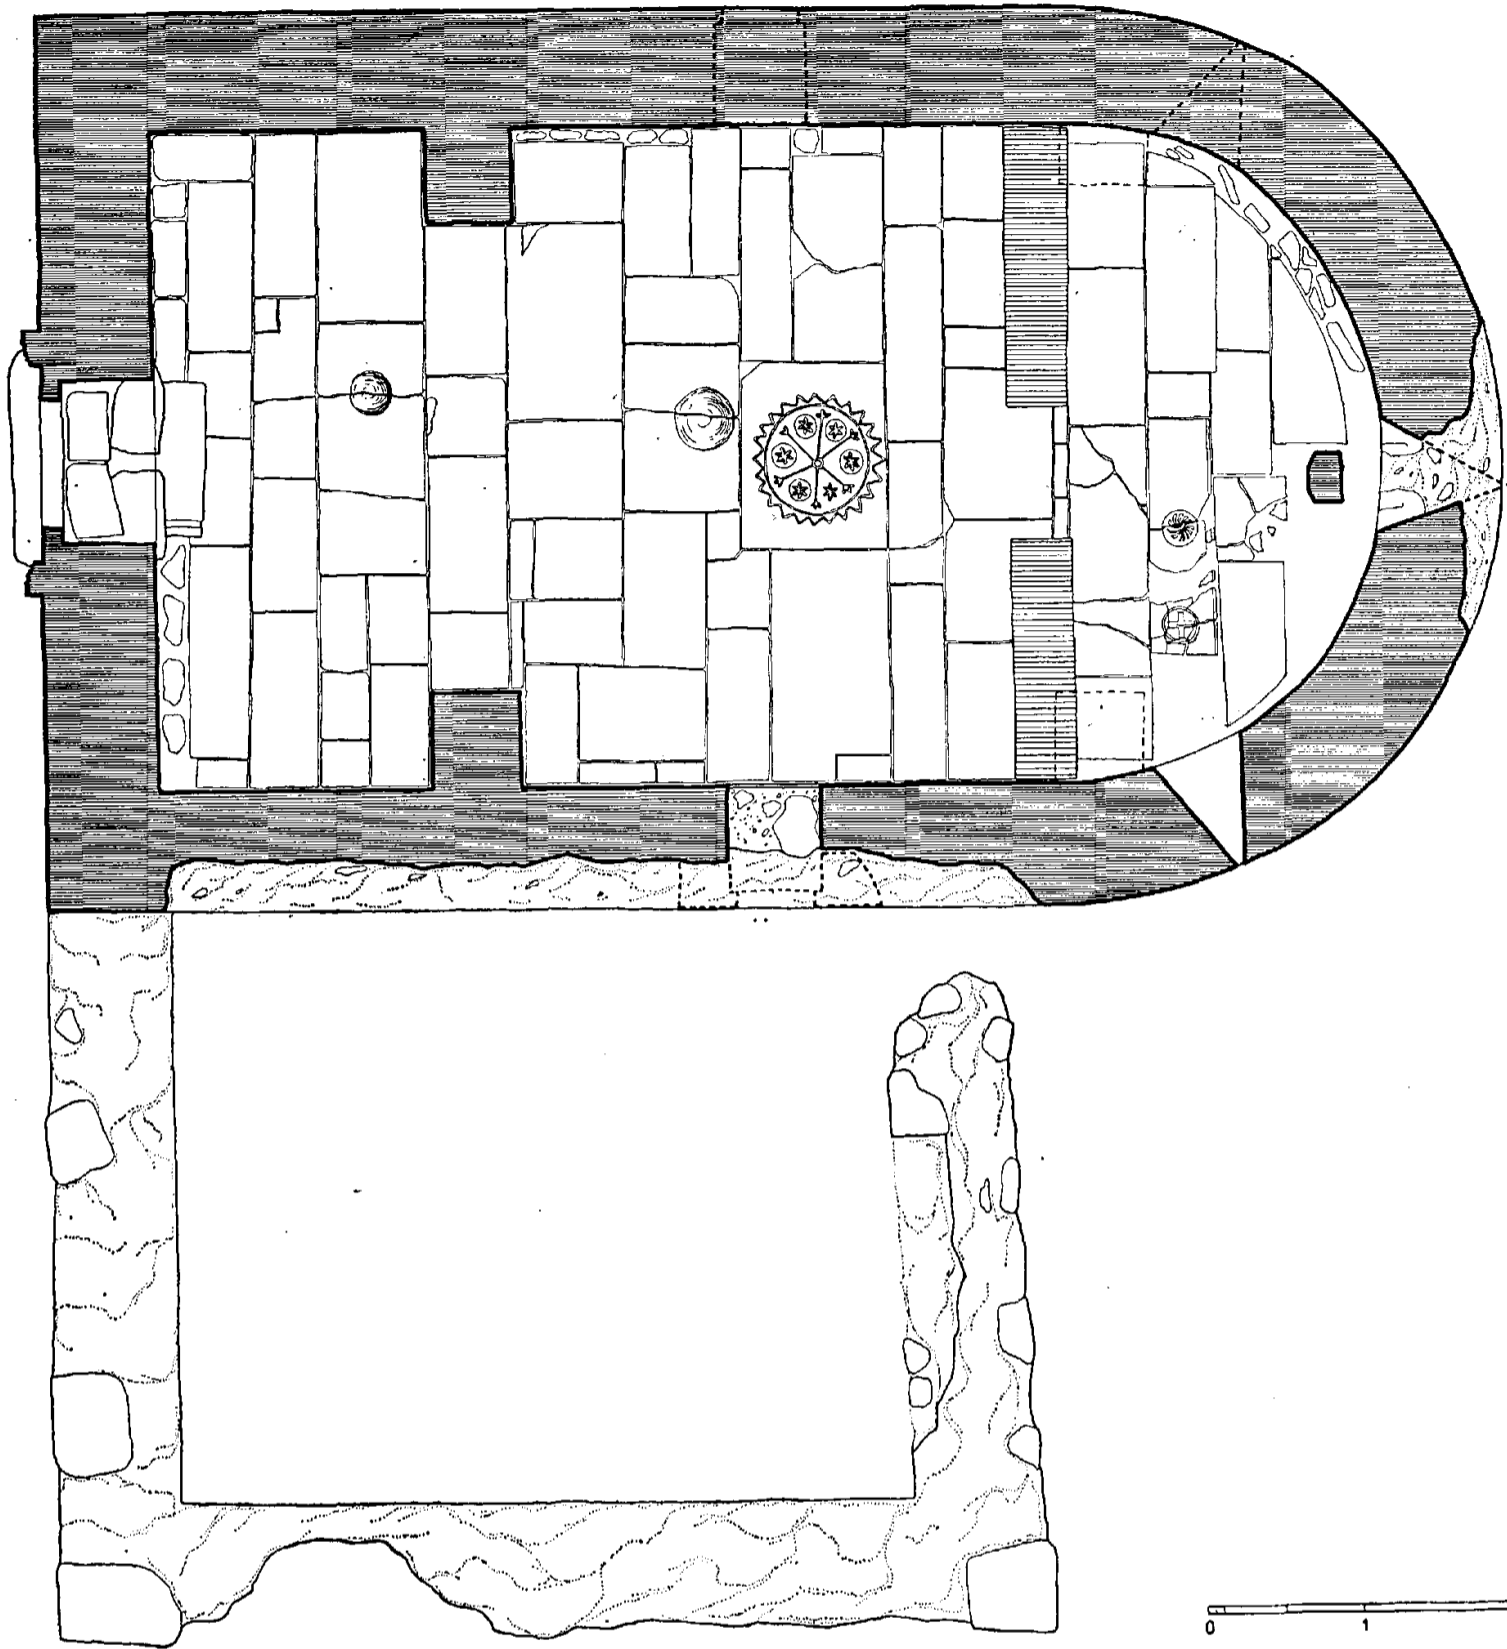
Сл. 3. Основа цркве

Црква у Ковачеву је грађевина малих димензија, споља широка 5,6 m, а дугачка 9,4 m. Унутрашњост је једноставно организована и чине је правоугаони наос и олтарски простор. Олтарска апсида, и споља и изнутра полукружна, широка је колико и наос. Изведена је тако да северни и јужни зид наоса без прекида прелазе у зид апсиде (сл. 3). Два попречна, ојачавајућа, лука деле наос на два правоугаона травеја, западни — краћи и источни — дужи. Западни лук носе пиласстри квадратног пресека. У ослонцима овог лука изведен је сасвим једноставан венац без профилације. Источни лук је постављен на место где подужни зидови наоса прелазе у полукружни зид апсиде, а ослања се на степенасто испуштене конзоле, једноставно обрађене. Оба ојачавајућа лука су у ослонцима имала дрвене затеге. На јужном зиду је сачуван почетак подужног свода којим је наос био пресведен. Место ослонца свода наглашено је хоризонталним, лепо профилисаним венцем. Сачувани остаци и отисци на западном зиду показују да су ојачавајући луци били полукружни, а свод полуобличаст (сл. 4). Полукалота којом је апсида била засведена није сачувана, али је, свакако, постојала. Остаци хоризонталног венца који се налазио у њеном

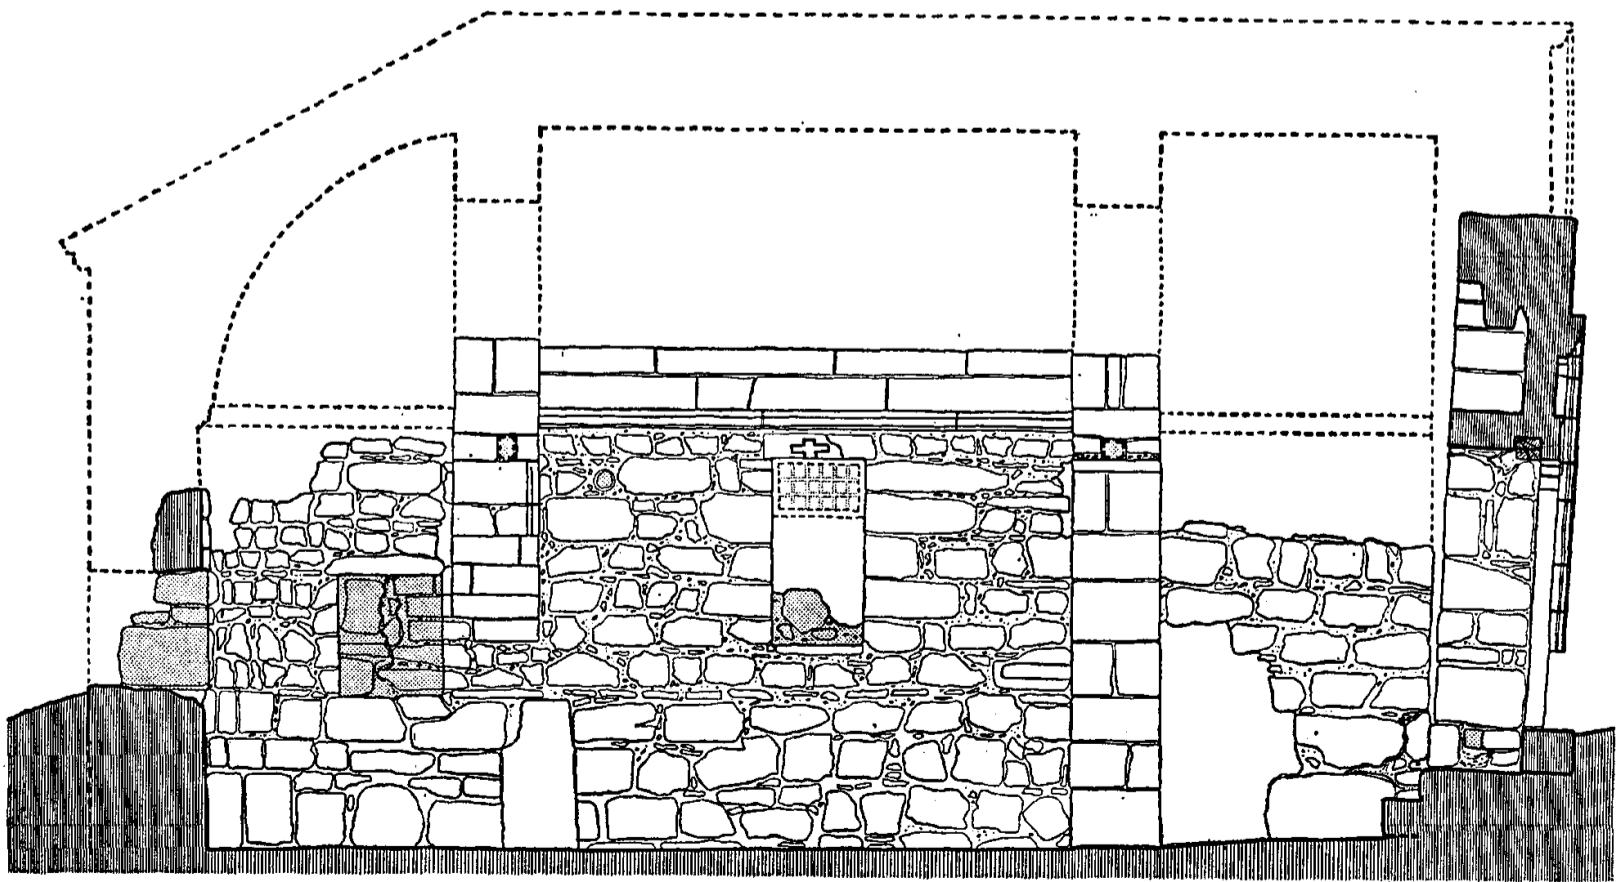
Сл. 4. Подужни и попречни пресек кроз цркву, са реконструкцијом првобитних облика

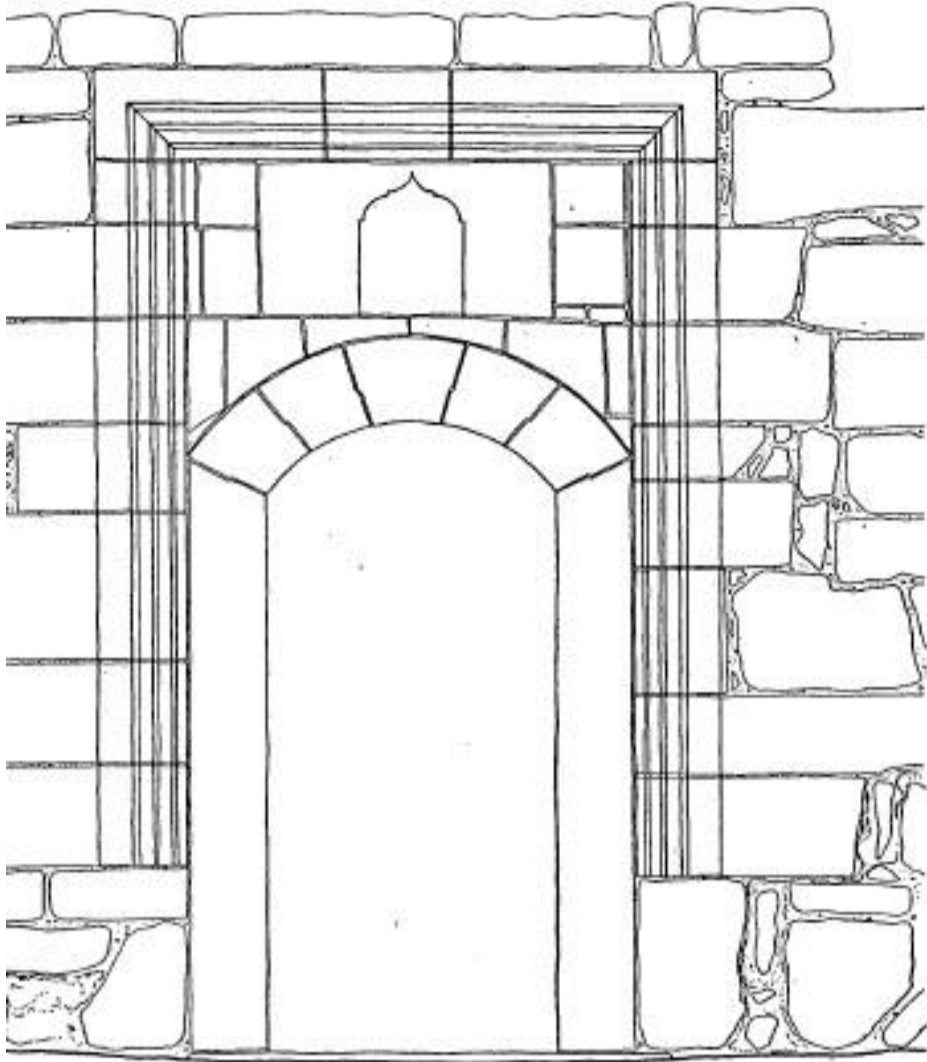
Сл. 5. Западни портал цркве
Fig. 5. Portail occidental de l'église

Једини улаз у цркву је у западном зиду. Отвор врата, величине 78 cm X 167 cm, завршен је сегментним луком чији су сводари са тестерастим спојницама изведени на врло занимљив начин. Лук и сваки пар симетричних спојница, почевши од кључа, вођени су из посебних, сукцесивно надвишених центара. Монолитни довратници и лук су сасвим једноставно обрађени, без икакве профилације. Изнад отвора врата изведена је мала, плитка ниша, завршена извијеним Шиљастим луком.³ Врата и ниша су смештени у заједнички, профилисани правоугаони оквир (сл. 5). На унутрашњем лицу западног зида такође се изнад врата налази ниша, истоветно обрађена као ниша на спољашњем зиду, али већих димензија.

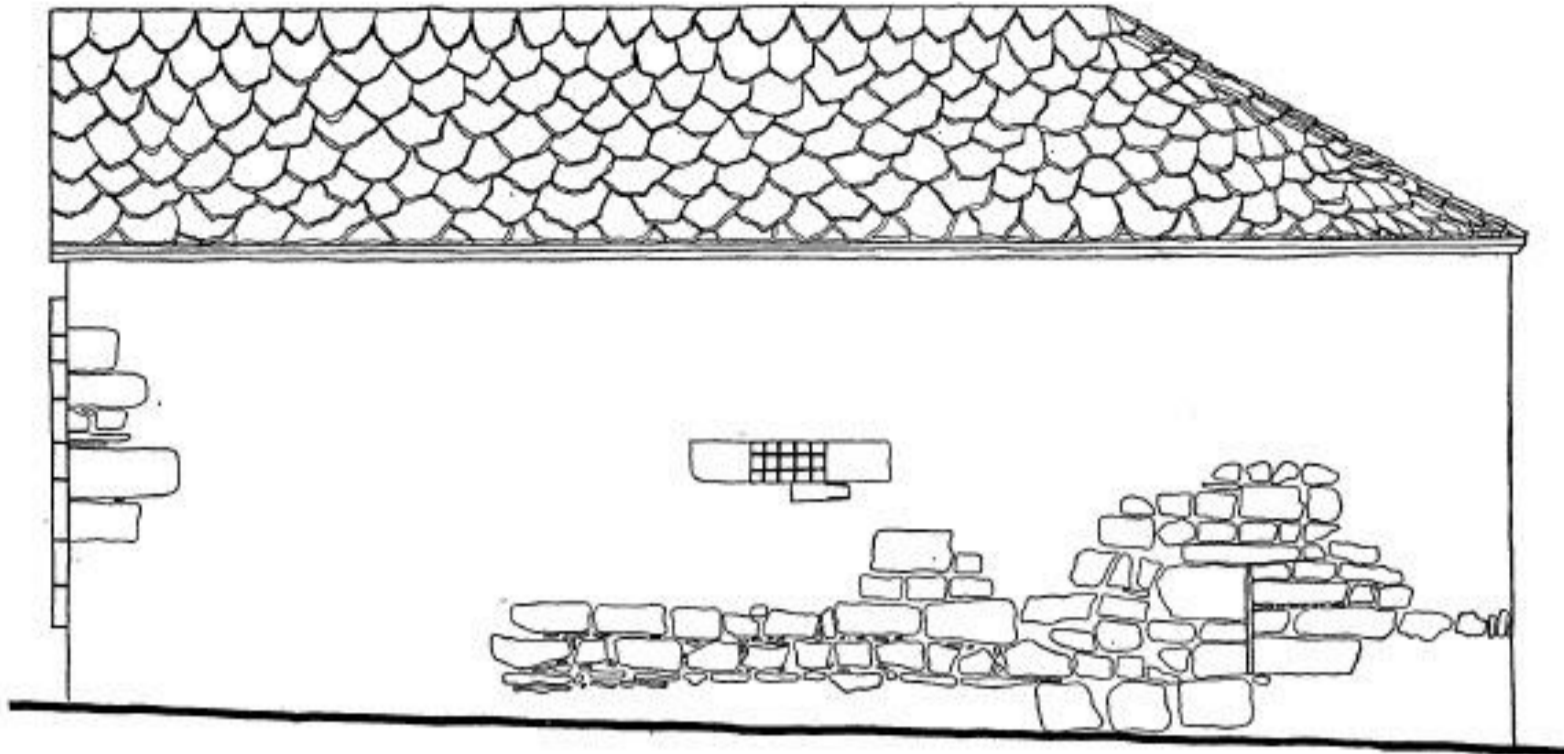
Сл. 6. Западни и јужни изглед цркве у Ковачеву и реконструкција некадашњег изгледа

од неправилних комада камена са приклесаним лицем. На угловима и око отвора камен је крупнији и правилније обрађен. Пиластри, конзоле, луци и свод су изведени од правилних, врло прецизно клесаних блокова. Као материјал за зидање коришћени су и надгробни споменици из XIV—XV века. У нивоу прага и венца зидови су ојачани дрвеним гредама — сантрачима. Затезе ојачавајућих лукова биле су повезане са горњим системом сантрача. У јужном зиду наоса, уз конзолу источног лука, уграђен је један акустични лончић. Лица зидова су обрађена дерсовањем (сл. 6). У унутрашњости цркве фресака или фрескомалтера више нема.⁶

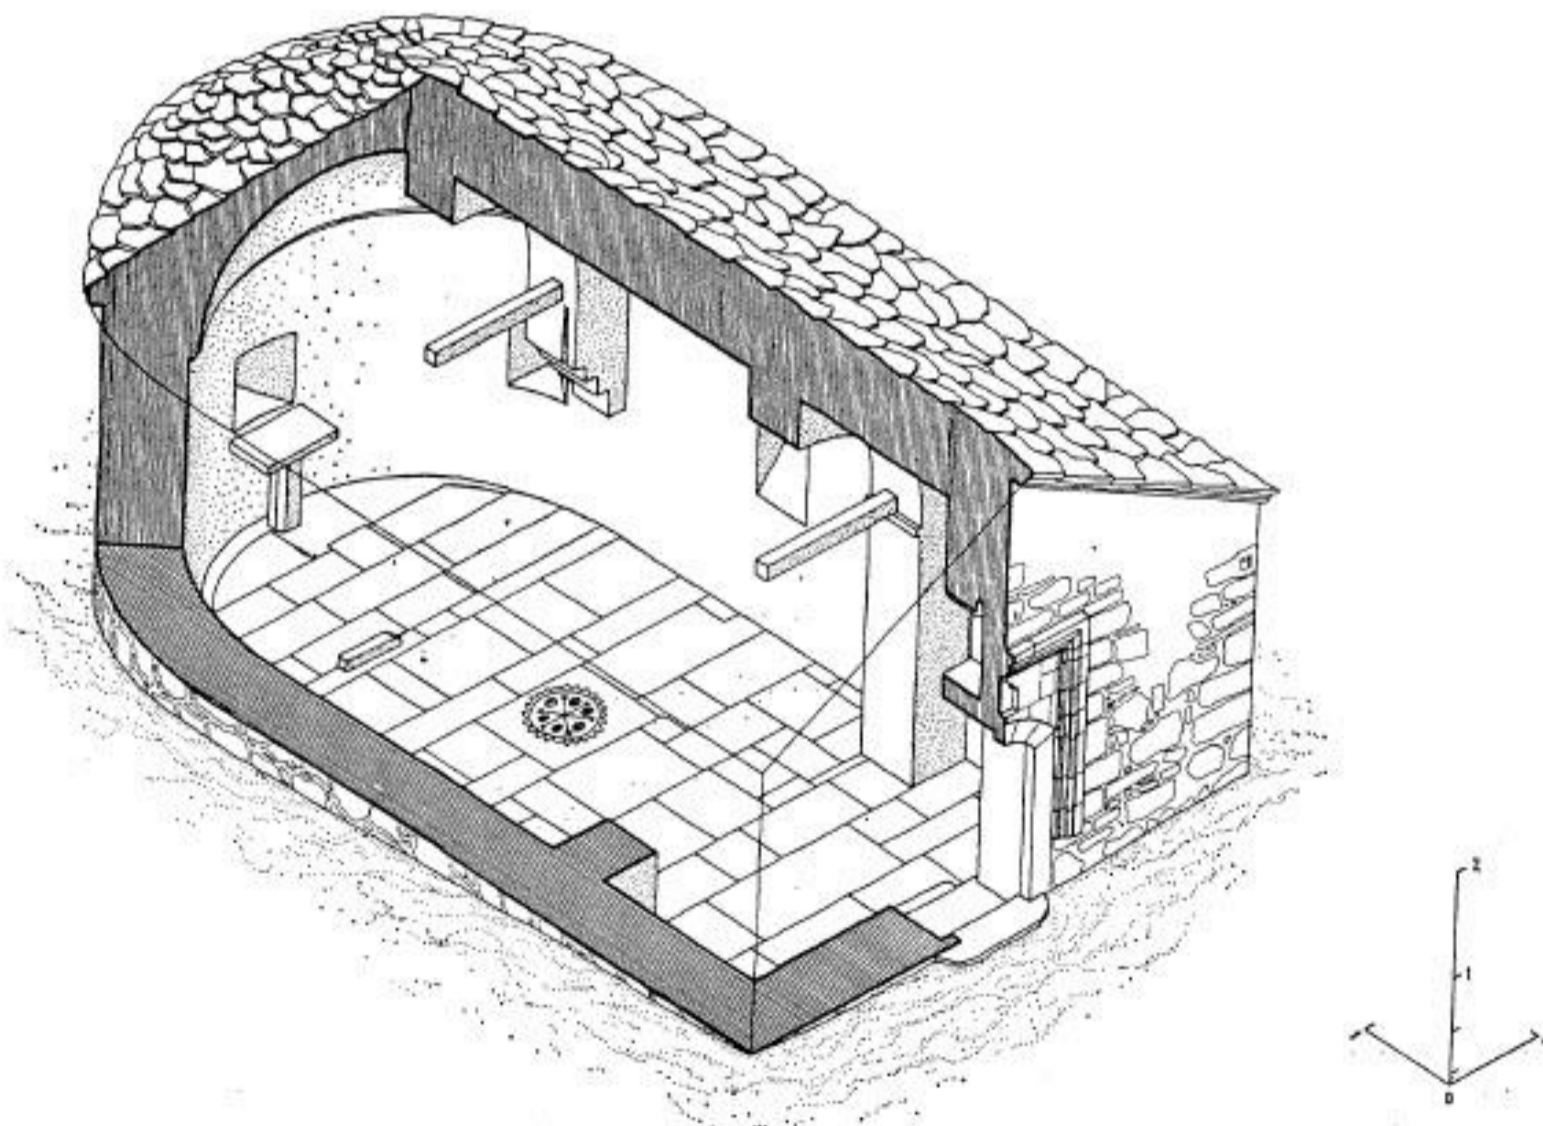
Сл. 8. Аксонометријски приказ првобитног конструктивног склопа ковачевске цркве

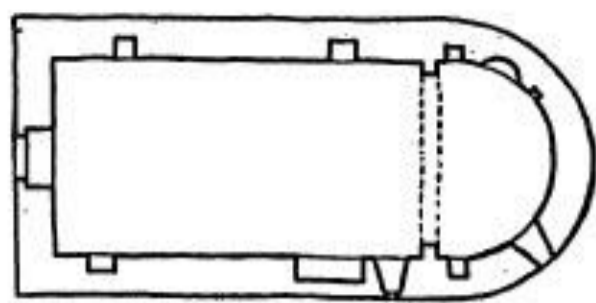
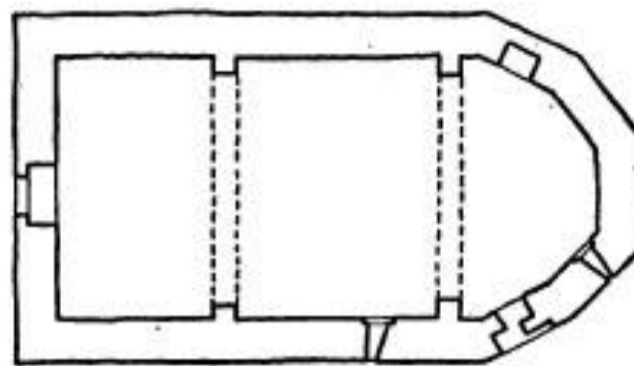
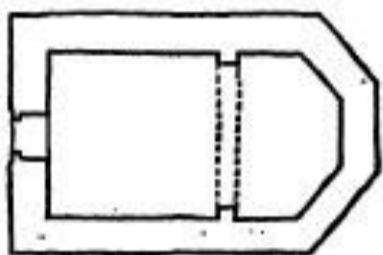
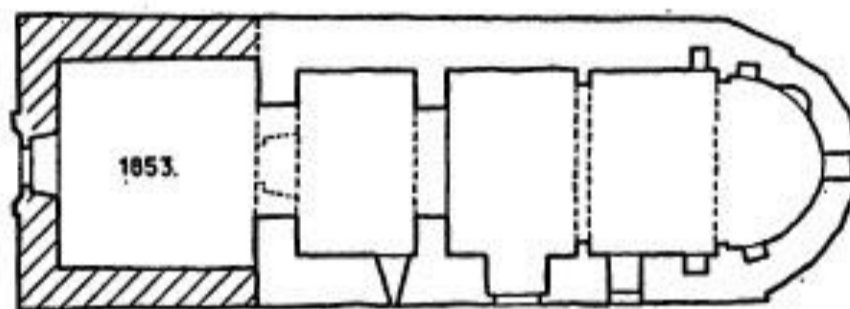
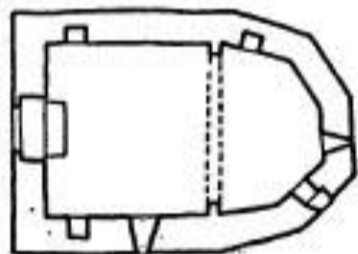
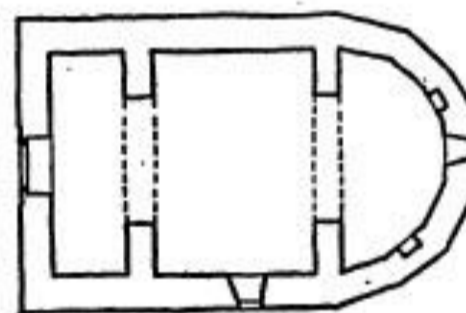
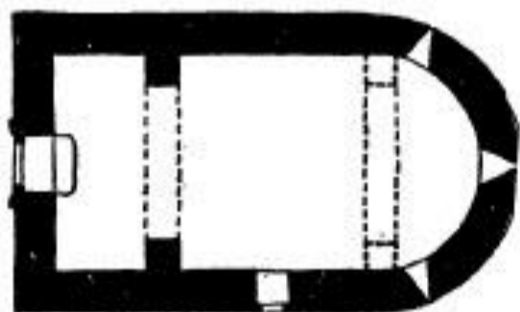
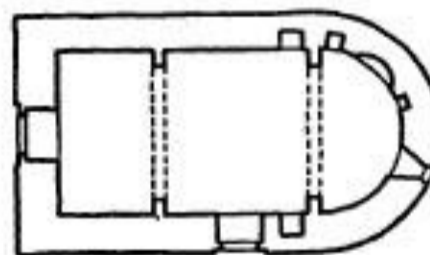
Сл. 7. Аналогни примери цркава из околине Новог Пазара

Црква Св. Богородице у Ковачеву по својим особинама и временски и стилски припада овој групи споменика. Идентичну основу ковачевској цркви има црква Св. Николе у Кузмичеву, датована ктиторским натписом у 1598. годину.¹⁷ На обе цркве су на исти начин

формирани сегментни лукови над вратима и прозори са закошеним парапетом, а нише завршене извијеним шиљастим луком. Истих основа, али полигоналних апсида, јесу и цркве Св. Димитрија у Јаначком пољу и Св. Николе. у Штитарима, датоване на основу живописа у четрдесете године XVII века.¹⁸ Истоветну обраду и профилацију портала имају и цркве Св. Димитрија у Митровој Реци из друге половине XVII века¹⁹ и непроучена црква Св. Марка у Витушу.
