Карађорђево град у Тополи

- На прагу двестогодишњице Првог српског устанка -
Могућности обнове споменичке целине

ДОБРОСЛАВ СТ. ПАВЛОВИЋ

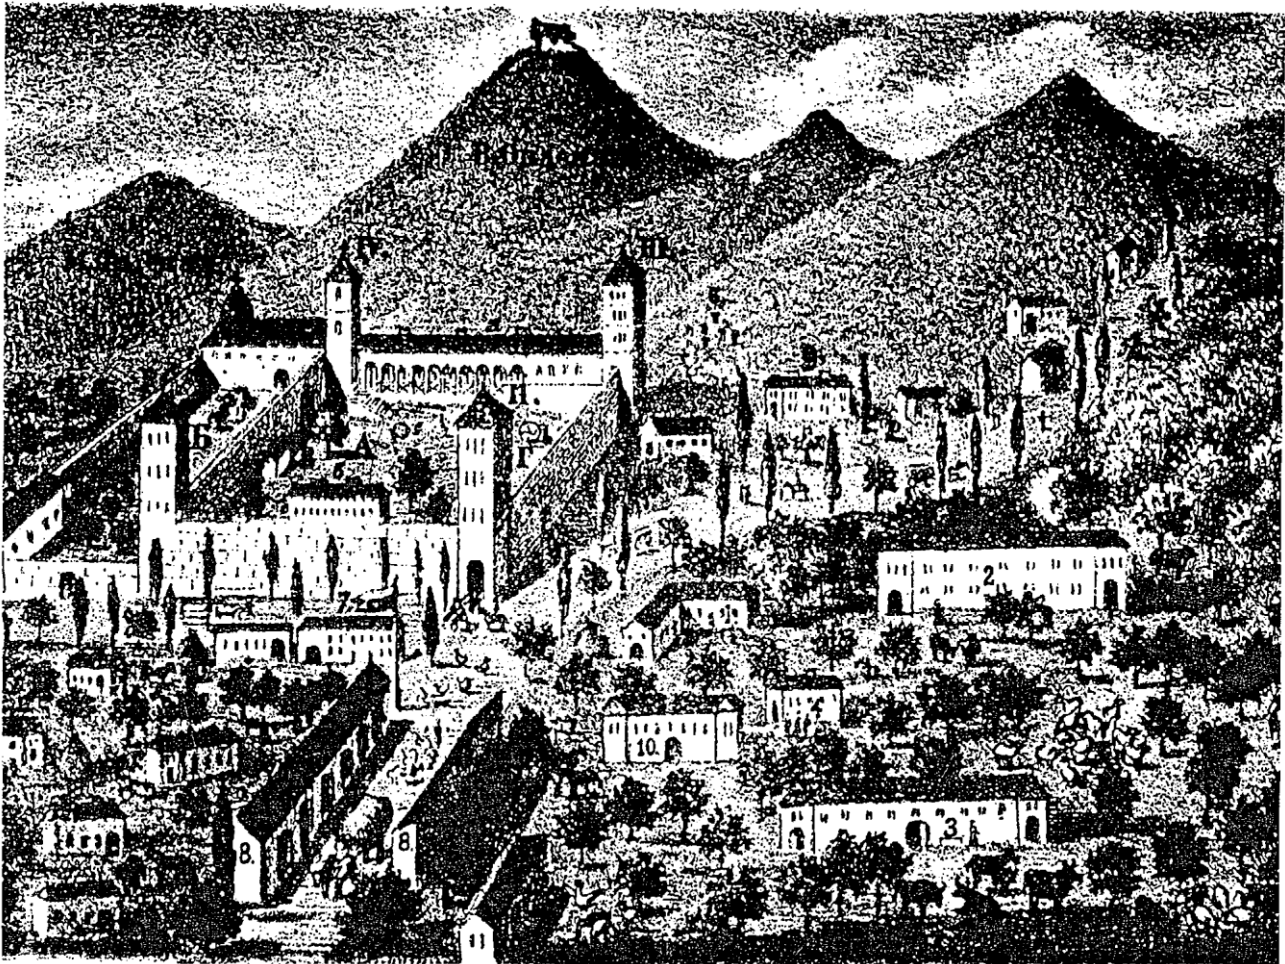
Сл. 1 Карађорђево град у Тополи, литографија објављена код К. Ненадовића, 1883.

како је, уосталом, приказано и на Ненадовићевој илустрацији. Отворио би се и накнадно зазидан пролаз кроз кулу у правцу југа; нивелисао би се терен према првобитном нивоу.

И најзад, Тополски град најподобније приказује Константин Ненадовић. Иако је опис дат тек 1883 када је већ био разорен и град који је кнез Александар обновио тај опис нам још увек пружа најприближнију слику града. Па и поред тога, Ненадовићевим речима прилазимо с извесним подозрењем јер нисмо у могућности да податке у свему проверимо, иако писац није произвољан у својим излагањима. Као артиљеријски официр, у стању је био да одмери величину каменних зидова бедема, одређујући им димензије у шуховима и фатима, како се у то доба рачунало.

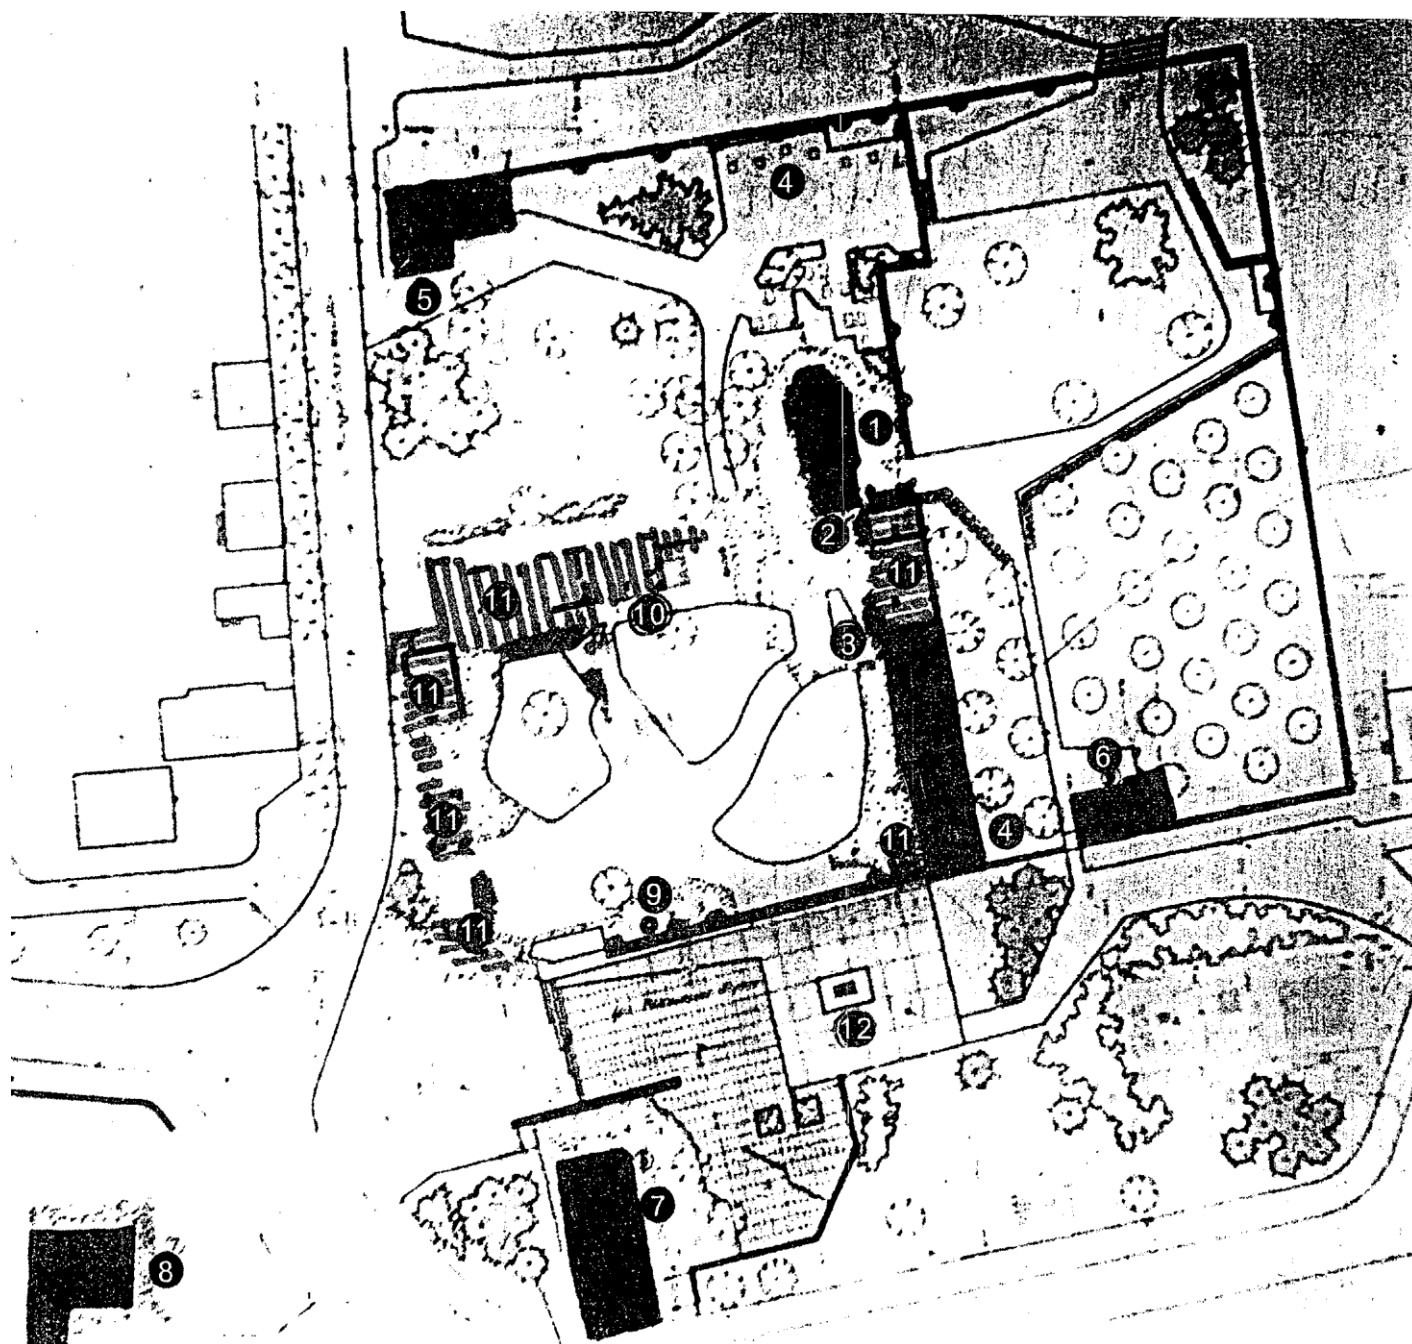
Сл. 2 Комплекс Карађорђевог града у Тополи, ситуациони предлог арх. Д. Момчиловића: црква (1), звоник (2), конак (3), кула (4), школа (5), свештеничка кућа (6), механа (7), касарна (8), бунар (9), споменик Карађорђу (10), истражени остаци некадашњих конструкција (11), будућа локација за Карађорђев споменик (12)

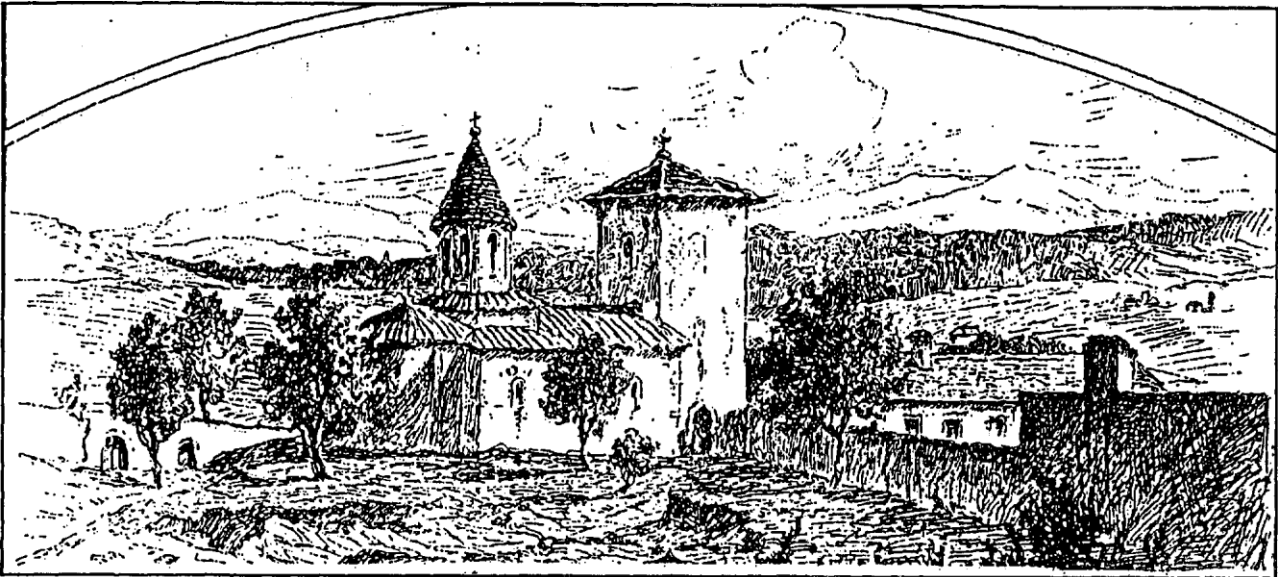
Сл. 3 Топола, Карађорђевог конака и цркве на Гробљу, цртеж Ф. Каница, 1894.

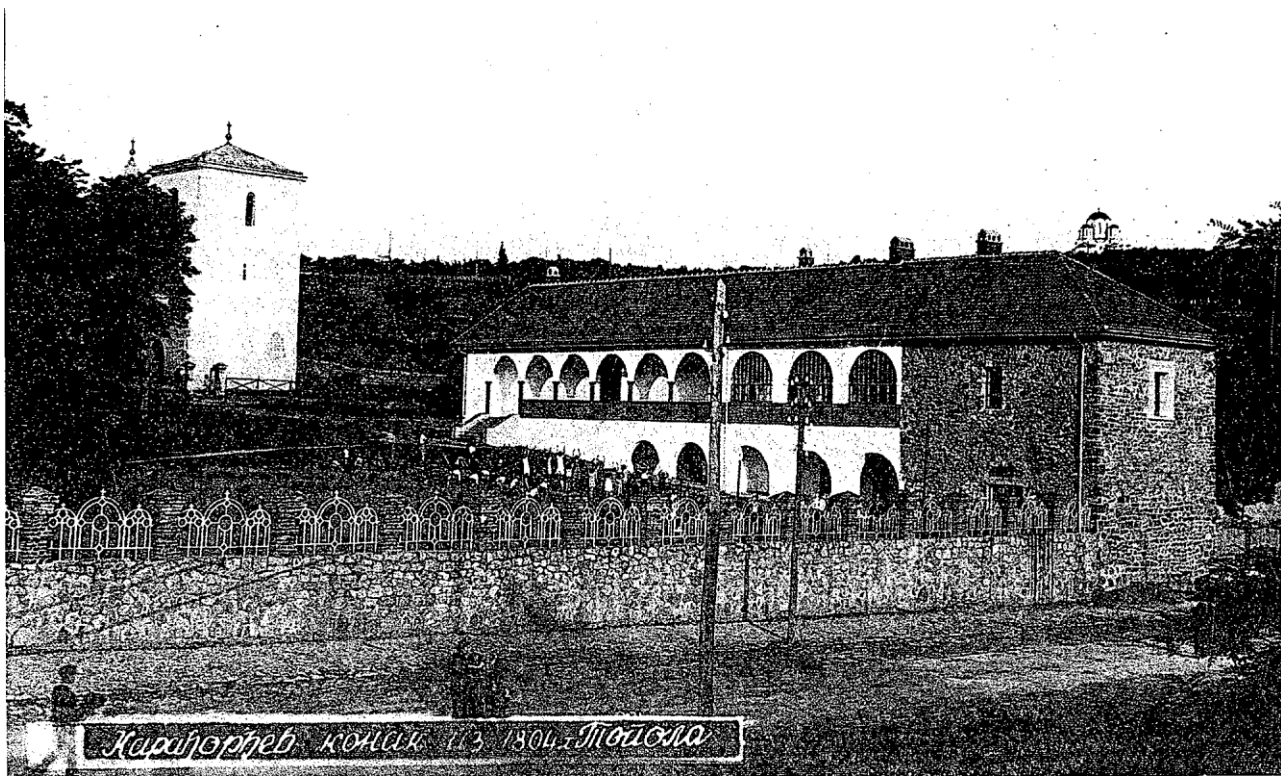
Сл. 4 Карађорђевог конака и црквени звоник у Тополи, стара разгледница (фото Сима)

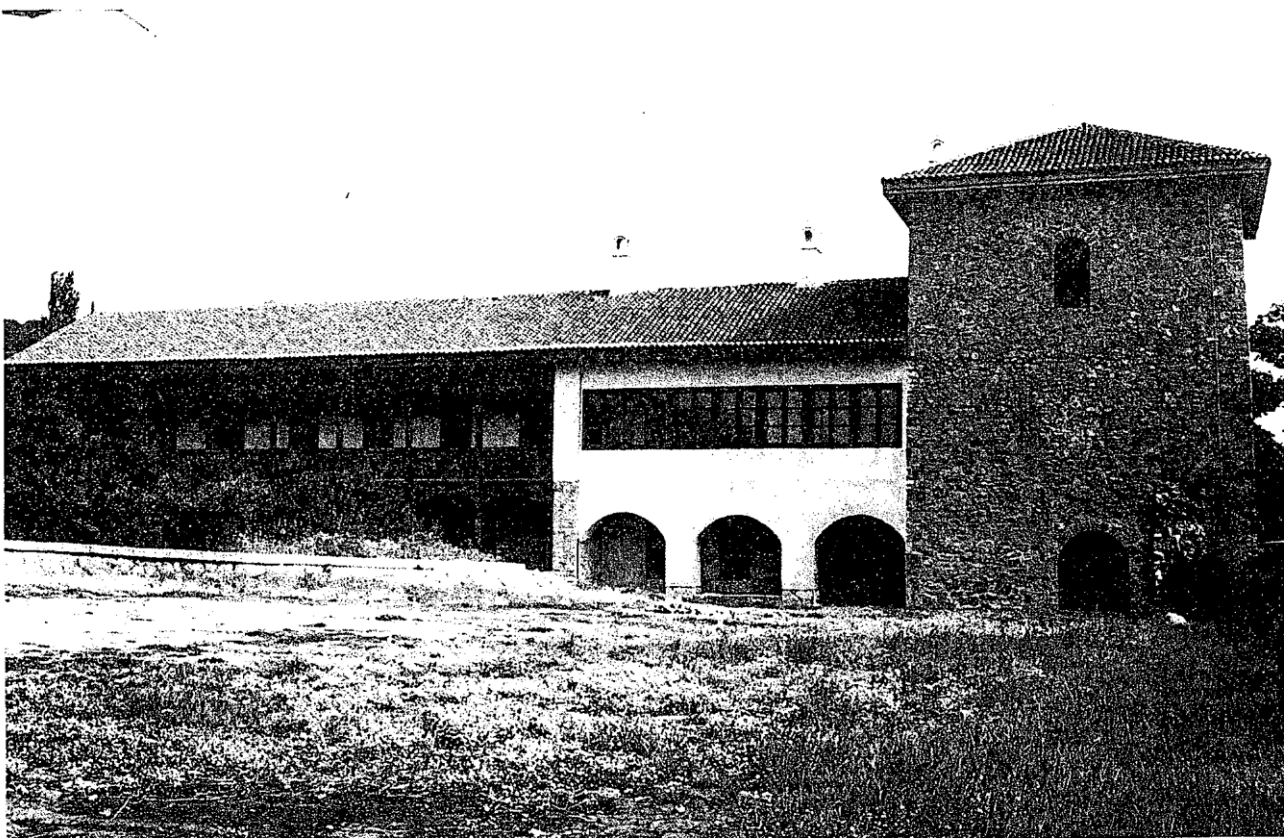
Сл. 5 Карађорђевог конак у Тополи, данашњи изглед

Главна фасада конака - Карађорђевог двора, како је обично називан, морала је у приличној мери да се измени. Лучно обрађени тремови и други отвори из претходних обнова, слично тремовима са кућа у Поморављу, прерађени су овом приликом у дрвету, по угледу на равне тремове без лукова из Шумадије. Срубљена кула на доњем углу града, сведена под заједнички кров конака, надзидана је па јој је на тај начин наглашена конструкција.¹⁰ Унутрашњост зграде прилаго-

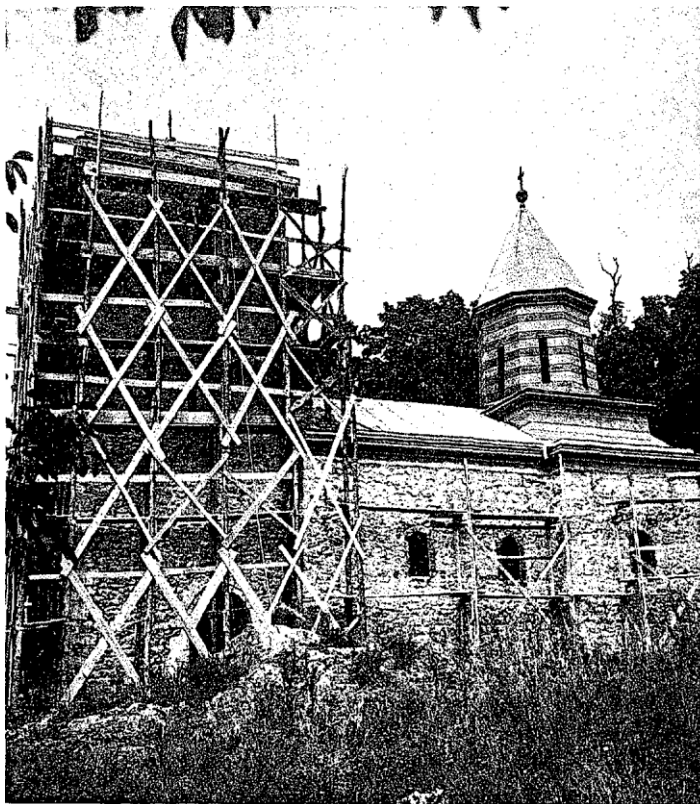
Сл. 7 Тополска црква са звоником у току конзервације

Подсећамо да се током 1960. године приступило конзерваторским, на извесним споменицима и рестаураторским интервенцијама. У архитектонском погледу, радови на цркви изискивали су најмање напора, будући да је ова грађевина временом најмање страдала и најмање мењана. Том приликом је враћен кровни прекривач кубета од шиндре, а осталим кровним површинама ћерамида, док је новом обрадом фасадних површина уклоњена двобојност, која првобитно није могла бити примењена. Са каменог звоника уклоњени су спољни слојеви малтера а оспособљен заштитни камени тротоар унаоколо. Тако консолидовано здање омогућило је конзерваторима⁹ да санирају живопис Петра Николајевића Молера, само дели-мично сачуван у кубету и олтарском простору, а

дубина темеља различита. Док су темељи цркве дубоки око 80 центиметара, темељи звоника иду до дубине од 130 cm и леже на чврстој стени. Утврђено је да је отвор у спрату који везује кулу са галеријом у цркви накнадно пробијен. Уосталом, и положај мраморне плоче са записом о години изградње цркве (1811) такође указује да је кулазвоник дограђена, свакако када је подигнут и град 1813. године. С друге стране, мало је чудно да на овој кули нису уочени никакви трагови конструкционе везе тог дела утврђења са граничним зидом на источној страни. На кули је зазидан отвор на северној страни, са прагом који је за 13 cm нижи од доње ивице накнадно изведеног прозора, а 95 cm је над дном темеља. Под куле првобитно је био нижи за око 70 центиметара.

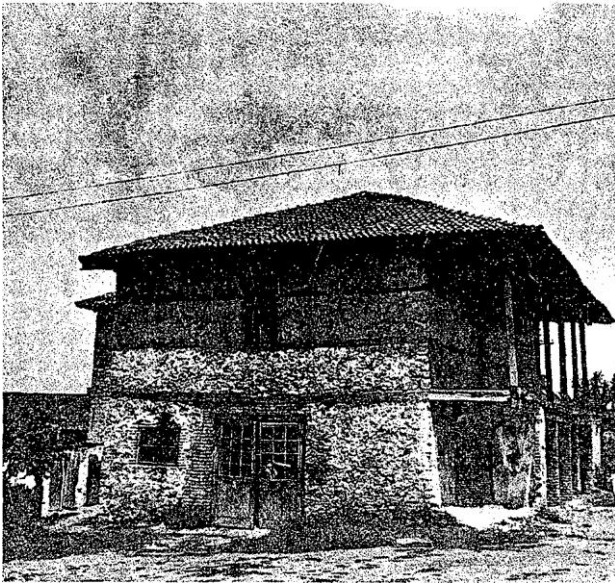
Сл. 8 Стара касарна у Тополи, старија разгледница (фото И. Вуковић)

Fig. 8 Ancienne caserne de Topola, carte illustrée d'autrefois (photo I. Vukovic)

Прошле су пуне три и по деценије од времена када су на овој споменичкој целини предузимани наведени истраживачки и заштитни подухвати. Осим касарне, која данас више није аутобуска станица нити ресторан, већ је уступљена омладини за културне потребе, ништа друго није мењано нити су извођени било какви други радови.

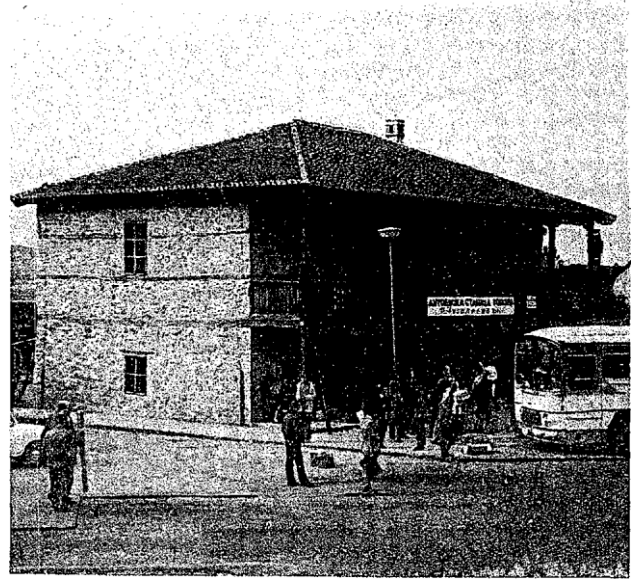
Сл. 9 Стара касарна у Тополи, по извршеним конзерваторско-реставраторским радовима

Шездесетих година извођени су радови и на осталим зградама. Некадашњој школи враћен је накнадно зазидан дрвени трем, па је ово здање добило нову намену: библиотеку са читаоницом. Свештеничка кућа и даље је задржала своју првобитну улогу. Некадашња касарна, запуштена и оронула, стекла је ново лице, с пространим дрве-

ним тремовима у оба нивоа. Приземље је прилагођено мањој аутобуској станици са перонима испред, док је на спрату прикладно уређен ресторан.¹² За радове на некадашњој механи нису била обезбеђена средства. Напуштена и препуштена

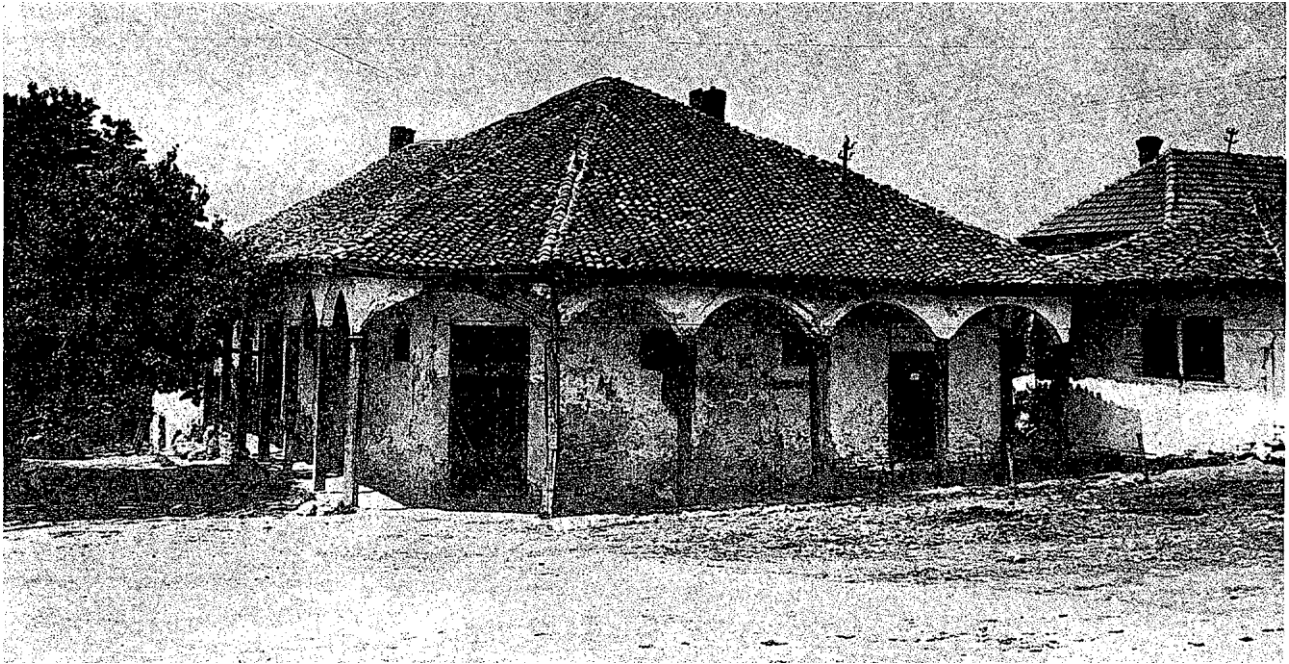
Сл. 10 Стара механа у Тополи, пре рушења, разгледница (фото И. Вуковић)

времену, уништена је до темеља. Претходно припремљен пројекат за њену потпуну реконструкцију чека боље дане.¹³

- Реконструисати некадашњу порушену механу према сачуваној техничкој документацији и постојећем пројектном елаборату.
