# Манастир Сланце код Београда

ЗОРАН СИМИЋ

Le monastère de Slance près de Belgrade

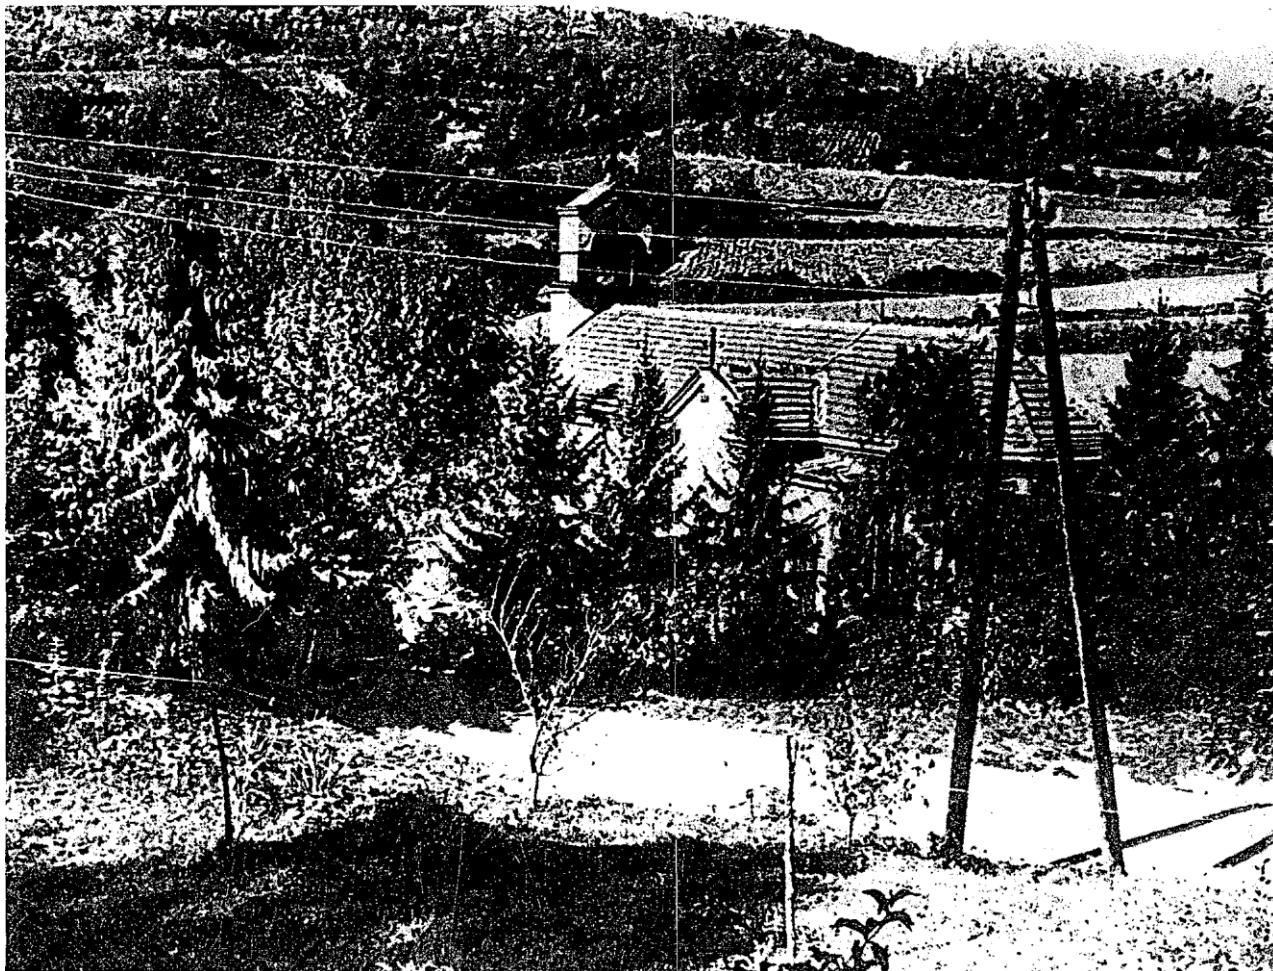
Сл. 2 Манастир Сланце, североисточни изглед (снимак З. Симић)

Fig. 2 Monastère de Slance, vue du nord-est (photo Z. Simic)

манастира Хиландар. По пројектима архитекте Д. Тадића, постојећој капели додат је с источне стране певнички и олтарски простор, а изнад западног портала подигнут је мањи звоник. Са јужне стране цркве изграђен је нови конак. Радови на овој реконструкцији манастира завршени су 1970. године<sup>47</sup> (сл. 2).

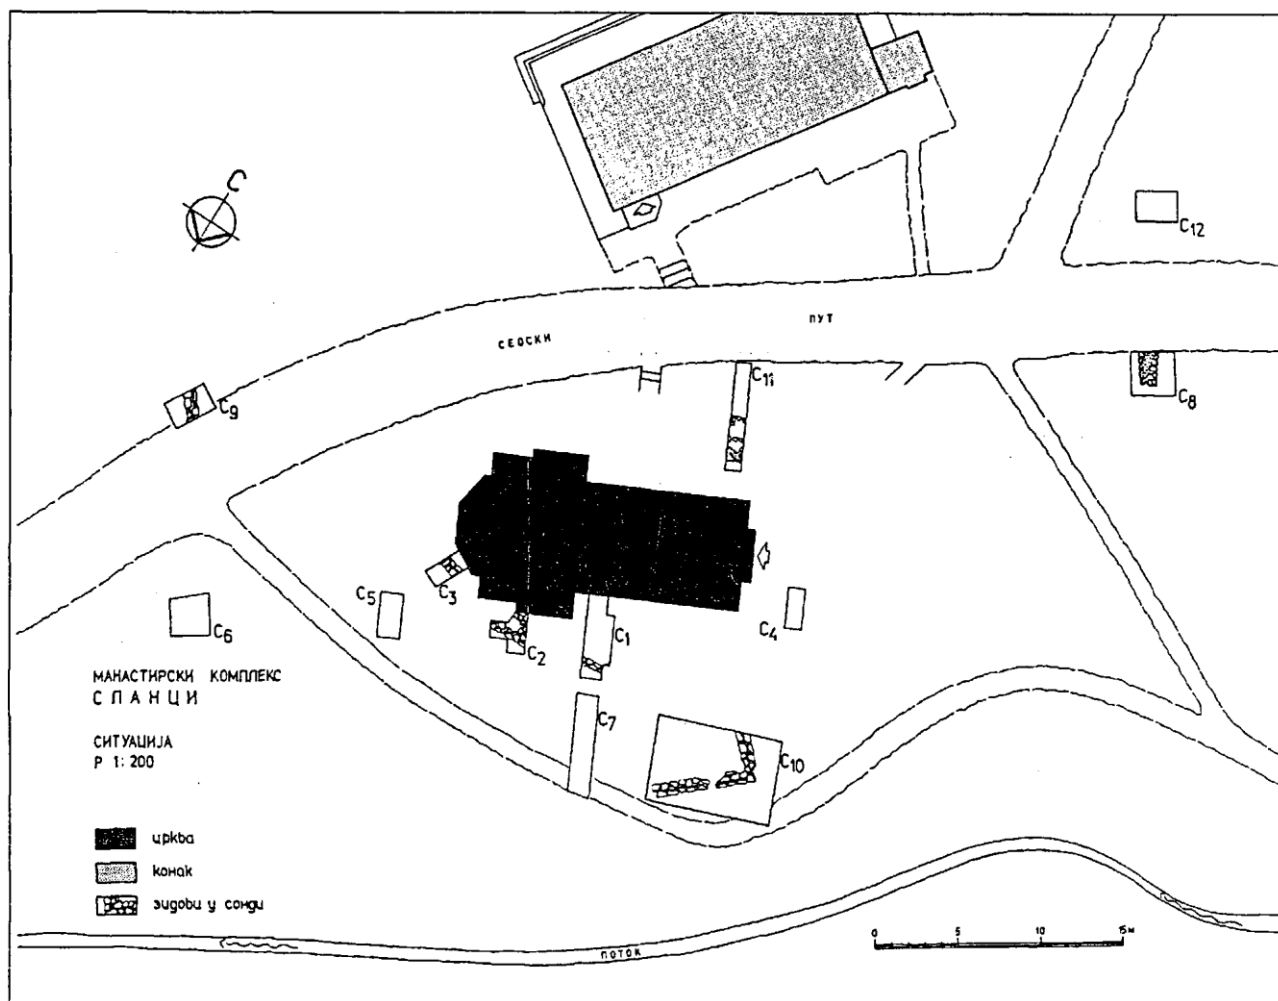
Сл. 3 Ситуација комплекса с отвореним археолошким сондама

Fig. 3 Situation de l'enceinte du monastère avec les trous de sondage

археолошке остатке. Отежавајућу околност за извођење археолошких истраживања на овом локалитету представљао је постојећи пут који данас пролази кроз црквену порту, као и високо зимзелено растиње засађено густо на простору уже црквене порте. Тако је било врло мало слободних површина за истраживања, а на том простору могли су се очекивати подаци битни за разрешење постављених питања (сл. 3). У седам отворених сонди констатовани су остаци објеката који се могу везати за старији манастирски комплекс, и то само за његове конаке. Из анализе која се може направити на основу откривених зидова у сондама 1, 2, 3 и 10 види се да ни на једном месту нису откривени трагови старије цркве, већ само остаци северних конака комплекса. И у сонди 11 су откривени остаци зида, који вероватно представљају остатке неке грађевине која се налазила са јужне стране цркве. Делимично откривени остаци зидова у сондама 8 и 9, према свом положају у

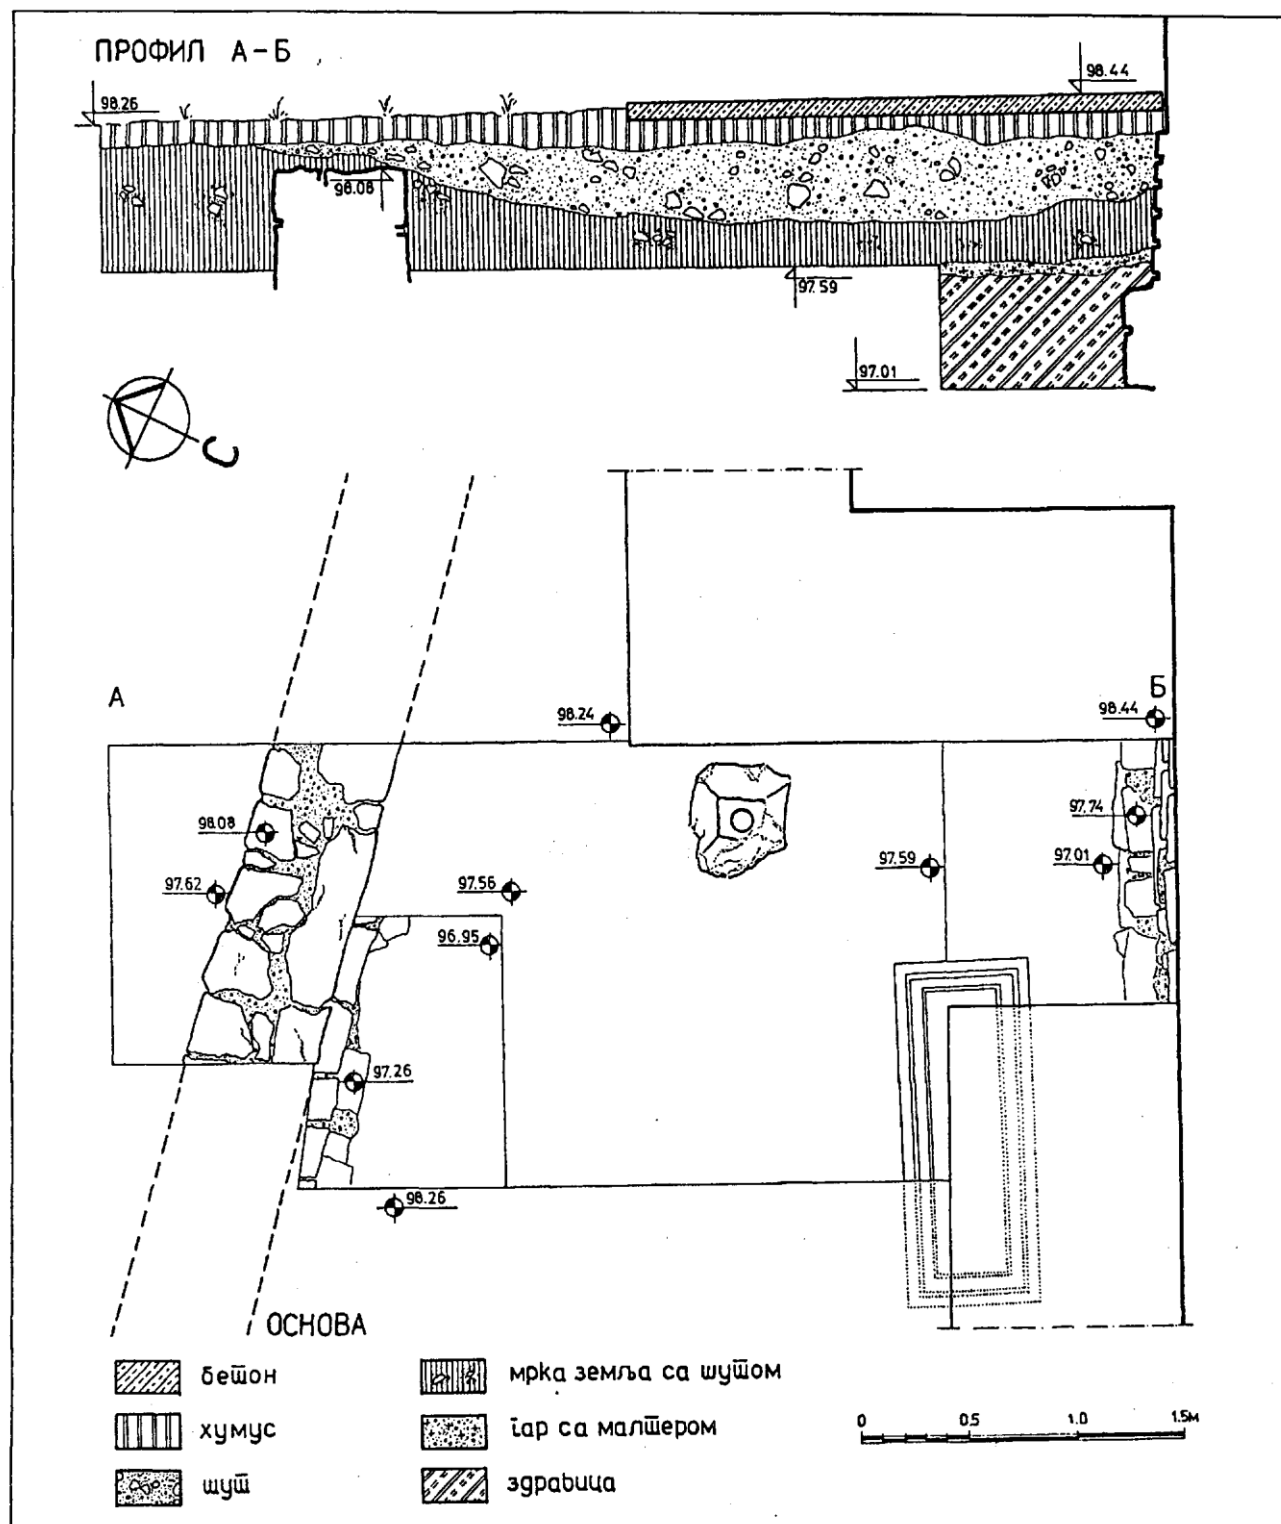
Сл. 4 Сонда 1, основа и профил

Fig. 4 Trou de sondage I, plan et profil

У сонди 1, постављеној са северне стране цркве, западно од певничког простора, стратиграфска ситуација је била најјаснија (сл. 4). Овде је у северној половини сонде делимично откривен један зид грађен од камена, везаног белим креч-ним малтером. Он представља део јужног зида неке грађевине, према унутрашњости порте. Овај зид широк је 0,60 m, а очуван у висини од 0,45 m од нивоа првобитно коришћеног терена на коти 97.56. Зид је био грађен од притесаних каменних блокова. Појављује се врло плитко испод садашње површине терена, непосредно после скидања површинског слоја хумуса са травом. Темелјна зона овог зида, са спољне стране према цркви, има проширење ширине 0,16 m, а укопана је у здрави-јцу до коте 97.06. Са северне стране овог зида, јистом сондом био је обухваћен и део унутрашњости просторије. На коти 97.62 дошло се до нивоа пода од набијене земље. На 1,40 m јужно од овог зида нађена је једна камена база облика зарубљене пирамиде, која је била постоље за дрвени стуб. Ова база је величине 0,46  $\times$  0,50 m и висине 0,28 m, са кружним отвором пречника 0,10 m. На основу дате ситуације јасно се може закључити да се на овом делу грађевине налазио покривени трем који су носили дрвени стубови.

На истом нивоу (кота 97.60) на коме се налазила камена база, у јужном делу сонде, откривена је једна хоризонтална камена надгробна плоча, која на горњој површини има профилацију. Плоча је 0,70 m удаљена од садашње цркве. У току радова надгробна плоча није била откривена у целини због тога што се њен већи део налазио у слоју испод бетонске стазе постављене око цркве, тако да на том делу сонда није била проширивана. На основу њеног непотпуног изгледа, као и података у писаним историјским изворима, у којима се помиње да су у првој половини XVIII века становници Београда овде и сахрањивани, може се претпоставити да ова надгробна плоча припада том времену. Из поменутих разлога и гроб испод ове плоче није могао бити истражен.

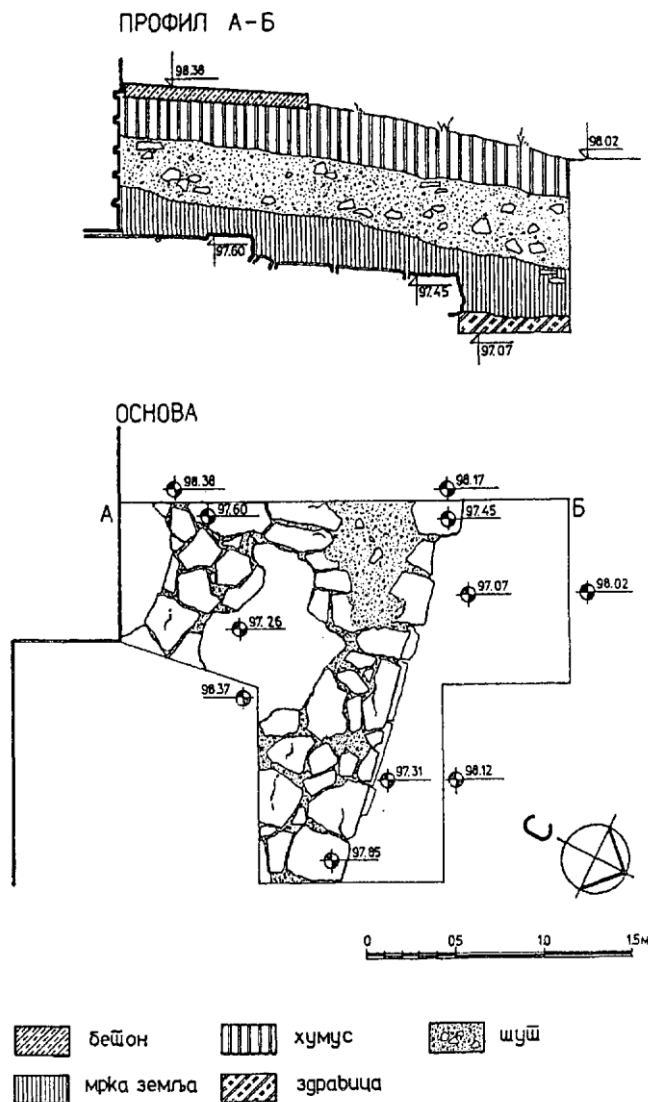
Сл. 5 Сонда 2, основа и профил

Fig. 5 Trou de sondage 2, plan et profil

сонди констатовани су остаци једног зида грађеног од камена (сл. 5). Зид се протезао правцем истокзапад, као и поменути зид у сонди 1, па би се можда могло претпоставити да је посреди зид исте грађевине која се налазила северно од цркве. Овај зид је очуван у висини од око 0,45 m и ширини од 0,60 m. Међутим, у јужном делу сонде, између овог зида и темелјне зоне цркве, налази се једна зидна маса на коју је налегао темелј цркве и која се за сада тешко може разјаснити. Има се утисак да на једном делу чак стоји у грађевинској вези са зидом коју се пружа правцем исток-запад.

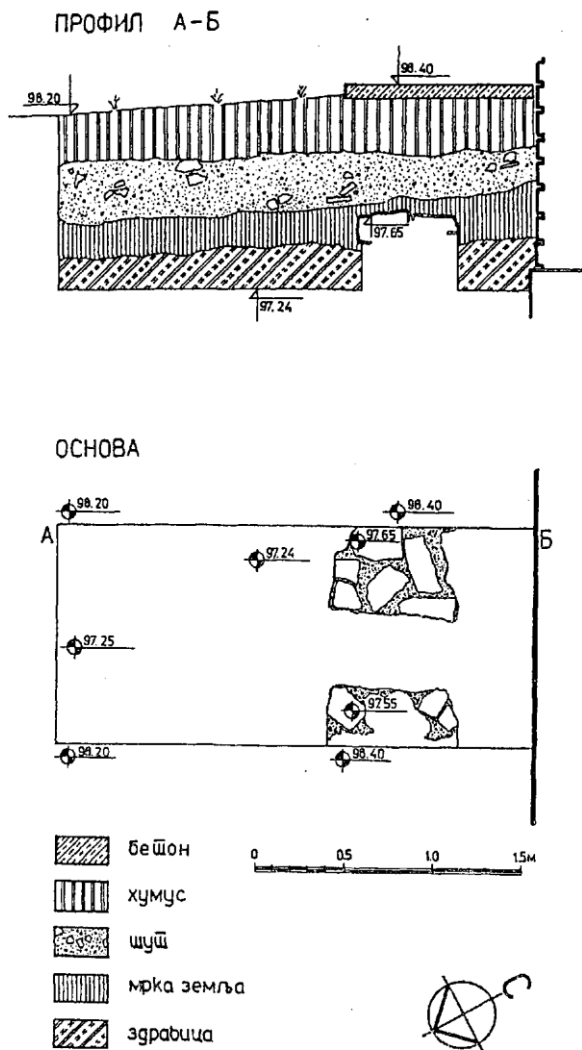
У сонди 3, постављеној уза северни одсечак данашње тростране апсиде цркве, на коти 97.66, констатовани су само остаци једног реда камена у ширини од 0,70 m, везани малтером. Сигурно је да су то остаци темелјне зоне зида неке грађевине која се вероватно налазила с источне стране комплекса (сл. 6).

Сл. 6 Сонда 3, основа и профил

Fig. 6 Trou de sondage 3, plan et profil

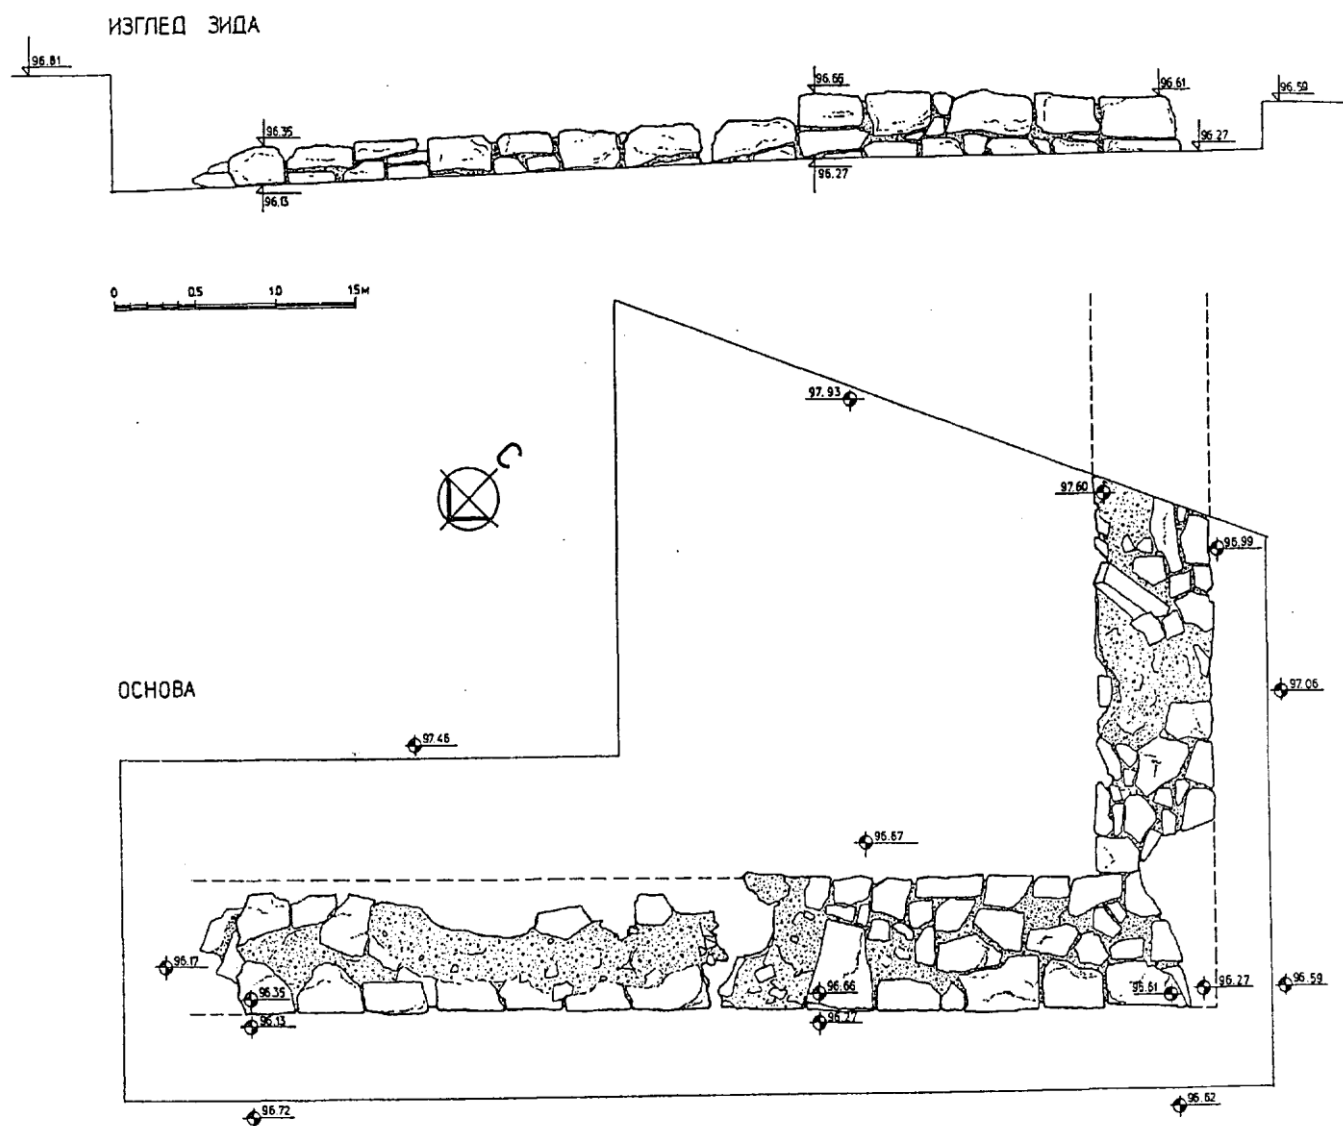
неке грађевине. Сонда је била постављена са северне спољне стране оградне порте до пута који туда пролази. Одмах после скидања површинског слоја хумуса, на целој површини сонде наишло се на велику количину камена од обрушених зидова који су пали у унутрашњост просторије. Међу њима је било и обрађених комада са једном закошеном ивицом, који припадају унутрашњим венцима грађевине. Сав камен био је веома трошан и распадао се због тога што је био изложен високој температури, односно горео у пожару. Читав овај слој камена лежао је на слоју црвене запечене земље измешане са гаражи од пожара. У западном делу сонде констатовани су темељни остаци једног зида који се протезао правцем севе-розапад-југоисток. Зид је био широк 0,74 m. Управно на њега, правцем североисток-југозапад, дужином од 6 m, откривени су остаци другог зида. Оба зида чинила су угао грађевине северно од цркве (сл. 7).

Сл. 7 Сонда 10, основа с откритеним остацима зидова

Fig. 7 Trou de sondage 10, plan avec les restes de murs mis au jour

Овај зид, у правцу североисток-југозапад, сачуван је у висини од два реда притесаних камене-них блокова, везаних белим компактним кречним

малтером. Овај зид је сачуван у неједнакој ширини, а најочуванији део широк је 0,80 m. Овај зид је вероватно представљао и оградни зид манастирског комплекса са северне стране. Међутим, изгледа да је даље према источној страни доста оштећен, што је већ било констатовано у сонди 7.

Тешко је са сигурношћу тврдити када је дошло до пожара и рушења зидова на овој грађевини. Могуће да се то десило 1690. године, како сведоче и историјски извори. Тада је манастир највише страдао и вероватно никада више и није обновљен у првобитној величини.

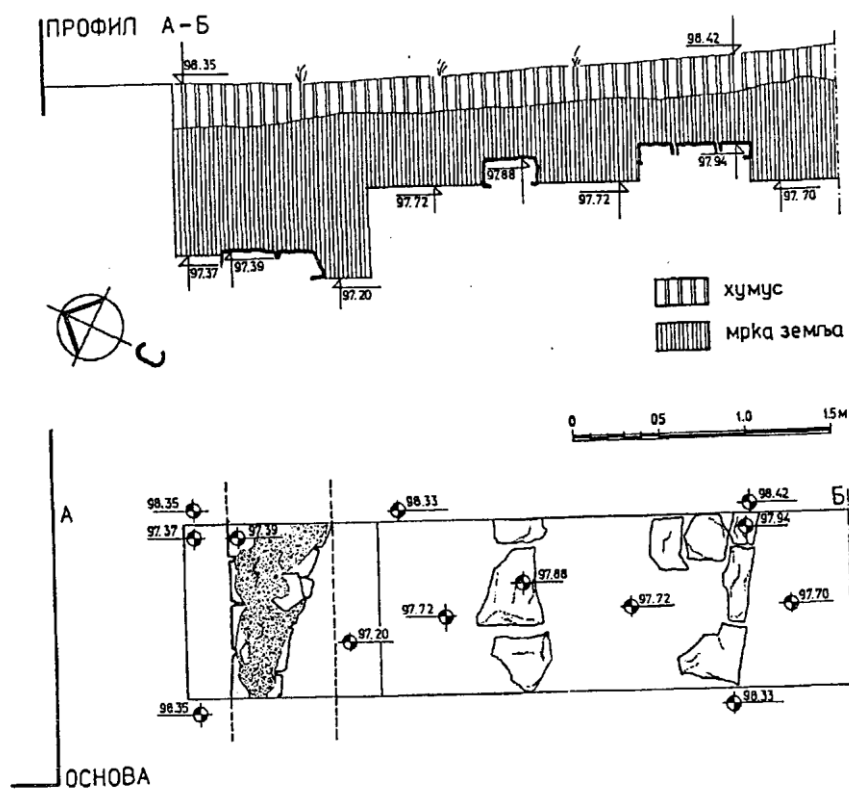
Са јужне стране цркве била је отворена сонда 11. У сонди су на коти 97,72 констатовани остаци два паралелна зида на међусобном растојању од 0,60 m. Оба зида рађена су као сухозиди и сачувани су само у висини једног реда камена. Северни зид је, у ствари, необрађено камење поређано у сухозиду камен до камена, док је један део јужног зида сачуван у ширини од 0,60 m. Оба зида имају правац исток-запад. Остаци ова два зида, у односу на ситуацију констатовану у другим отвореним сондама, могли би се приписати једној од каснијих покушаја обнове манастирског комплекса.

Сл. 8 Сонда 11, основа и профил

Fig. 8 Trou de sondage 11, plan et profil

У северном делу сонде на коти 97,44 откривени су такође остаци једног зида, у правцу исток-запад, који се по начину зидања не разликује од зидова констатованих у сондама отвореним са северне стране цркве, што би указивало на истовременост њихове градње. Овај зид очуван је у висини једног реда камена. Био је доста оштећен, тако да у овој сонди није била његова укупна ширина, осим на једном мањем делу уз источни профил сонде, где је очувана у ширини од 0,60 m (сл. 8). Остаци овог зида вероватно представљају унутрашњи зид неке грађевине према црквеној порти, која се налазила у јужном делу манастирског комплекса. Јужни спољни зид поменуте грађевине у овој сонди није констатован.

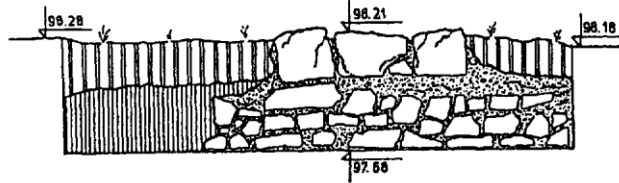
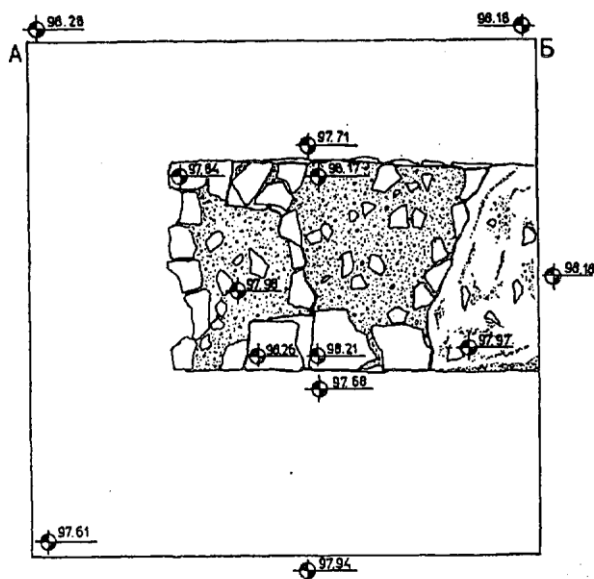
Западно од цркве, на око 25 m од ње, била је отворена сонда 8, где су се већ на површини терена запажали остаци круне неког зида. Зид се протезао правцем север-југ, и у овој сонди је делимично сачуван. Био је широк 1,10 m, а зидан од притесаног и ломљеног камена везаног кречним малтером (сл. 9). У правцу севера зид је оштећен, вероватно потпуно искрчен и у овој сонди сачуван само у дужини од око 2 m. Даље према југу залазио је у профил сонде и на том делу није истраживан. Судећи по положају, он вероватно представља део обимног зида комплекса на западној страни.

Сл. 9 Сонда 8, део западног оградног зида манастирског комплекса

Fig. 9 Trou de sondage 8, une partie du mur d'enceinte du monastère de Slance
