# КОЛУБАРА 1

Издавач: РЕПУБЛИЧКИ ЗАВОД ЗА ЗАШТИТУ СПОМЕНИКА КУЛТУРЕ СРБИЈЕ – БЕОГРАД

## ЗАШТИТА СПОМЕНИКА КУЛТУРЕ НА ПОДРУЧЈУ УГРОЖЕНОМ ИЗГРАДЊОМ И ШИРЕЊЕМ ПОВРШИНСКИХ КОПОВА РЕИК - "КОЛУБАРА"

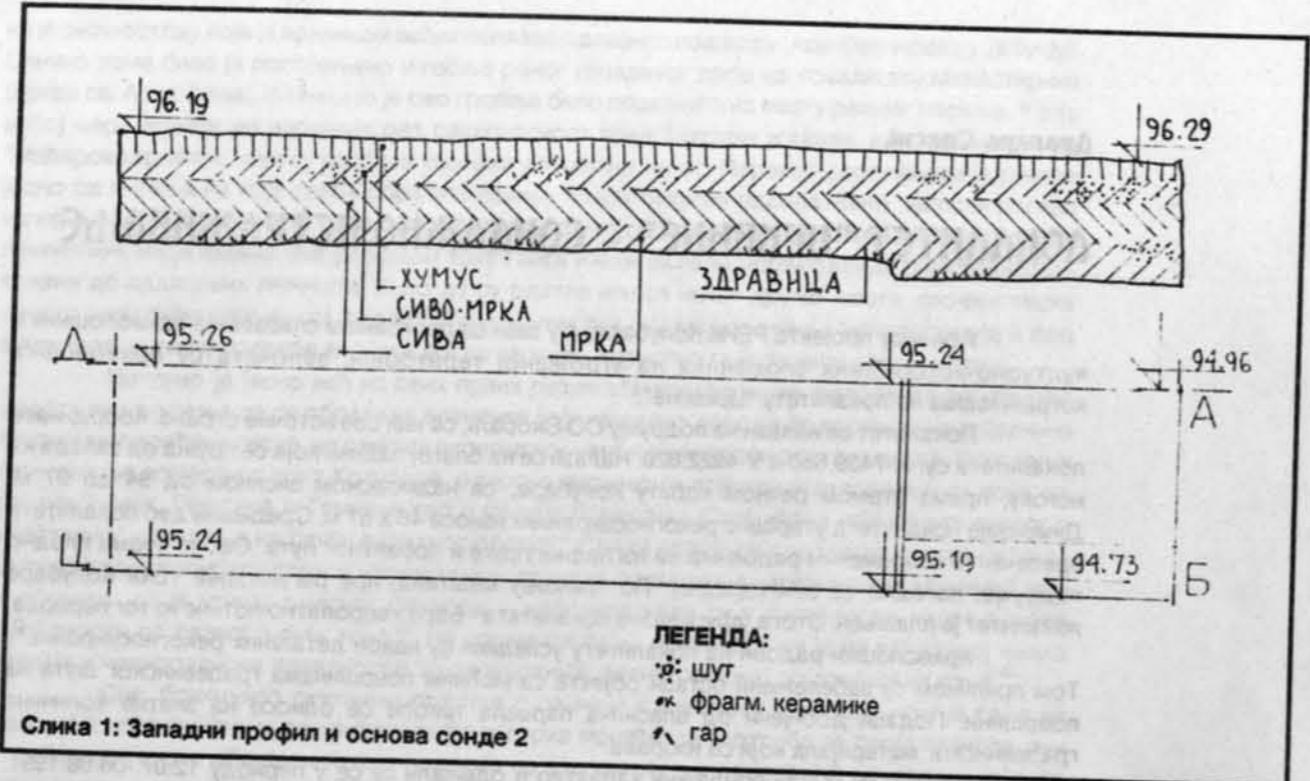
Сонда 2 је постављена са циљем утврђивања стратиграфије локалитета (сл. 1). Карактер материјала и знатна количина грађевинског шута упућивали су на реалнију могућност постојања објекта јужно од сонде 2. Резултати сонде 3 потврдили су ову претпоставку.

Постављена је на имању Милорада Обрадовића, 34 м јужно од сонде 2, а паралелно са асфалтним путем који се налази око 5 м западно. Интензивне наслаге грађевинског шута и сама конфигурација терена благо уздигнутог у односу на околну уптуђивали су на претпоставку да би се овде могао налазити центар локалитета. Површина коју покрива интензивни шут износи приближно  $30 \times 30$  м. Већ током почетних радова указала се потреба за ширењем у правцу југа, тако да су коначне димензије сонде биле  $12 \times 5$  м. Оријентисана је С-Ј, са девијацијом од  $14^{\circ}$  северним делом ка истоку.

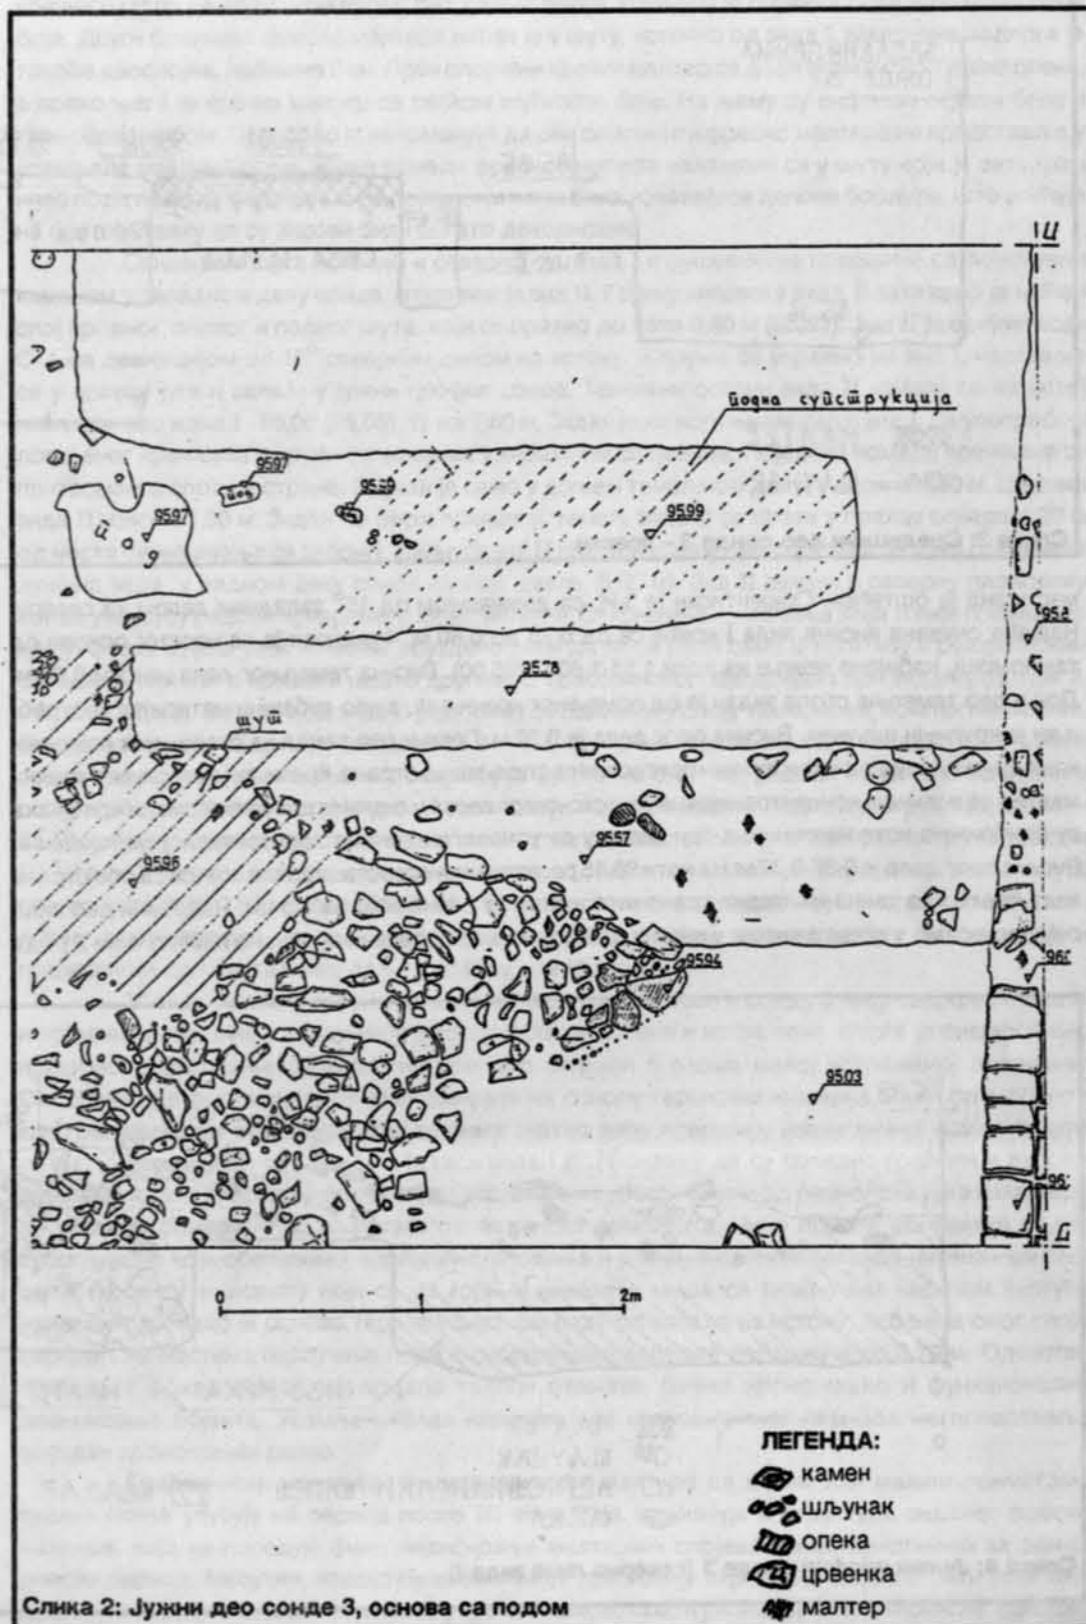
Слика 2: Јужни део сонде 3, основа са подом

У јужном делу сонде, скидањем моћног слоја шута помешаног са веома мало земље, на коти 0,30 м (96,30), регистрован је зид који залази у западни профил. Обележен је као зид I. Ослобођен је са северне и јужне стране. У овим зонама, после слоја шута који се прати до коте 0,50 м (96,10), настављао се слој тамномрке компактне земље без грађевинских остатака, све до коте 1,60 м (95,00), тј. до нивоа темеља. Зид је очуван у темељном и веома мало у надземном делу. Откривена дужина зида I износи 1,50 м (у темељном делу) и 1,40 м (у надземном). На овом

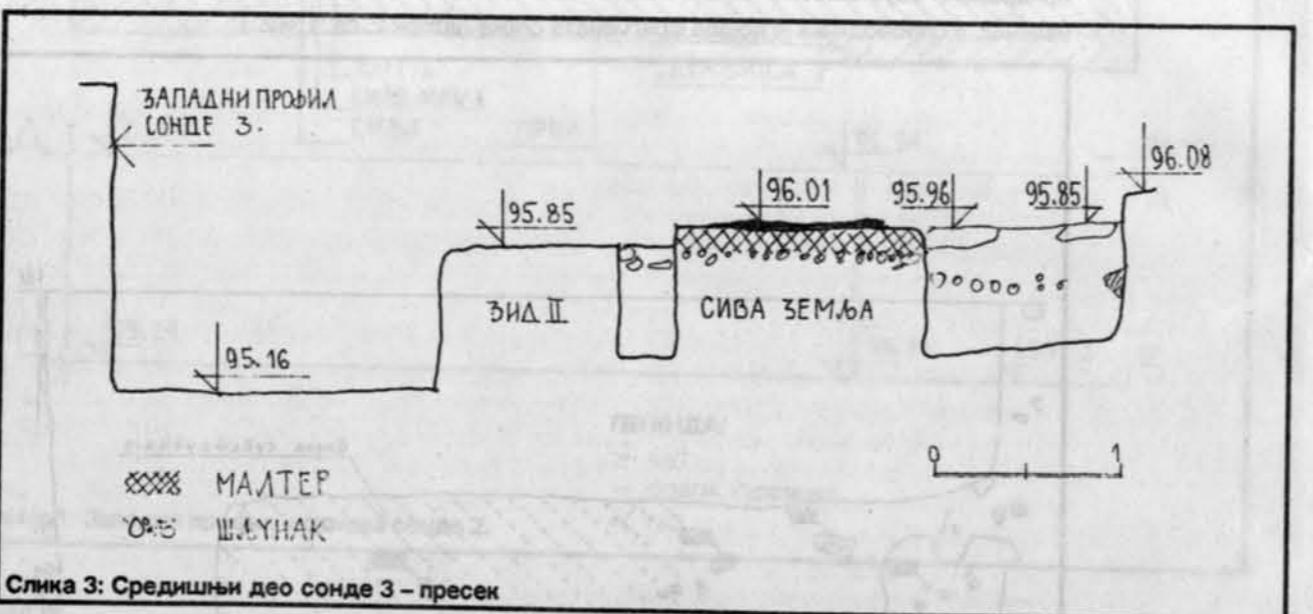
Слика 3: Средишњи део сонде 3 – пресек

месту зид је оштећен. Оријентисан је 3-И, са девијацијом од  $15^{\circ}$  западним делом ка северу. Највећа очувана висина зида I креће се од 0,75 до 0,80 м. Фундирен је на чврстој основи од тамномрке, набијене земље на коти 1,55-1,60 м (95,00). Висина темељног дела износи 0,87 м. Доњи део темељне стопе зидан је од ломљеног кречњака, а као либажни материјал употребљен је крупнији шљунак. Висина овог дела је 0,50 м. Горњи део темељне стопе чине ломљени комади кречњака од којих су неки притесани са спољашње стране. Кречњак је утпуњен у кречни малтер са великим концентрацијом жућкасто-сивог песка и ситнијег шљунка. Комади кречњака су приближно исте величине, а при зидању се уочава тенденција хоризонталног услојавања. Висина овог дела је 0,35-0,37 м. На коти 96,15 регистровани су остатци сокла који се са обе стране зида прате као танка малтерна трака што излази из равни зида за 3-5 см. Надземни део зида очуван је само у доњем нивоу, у висини 0,20 (тј. један ред тесаника). Зидно платно чине 2 реда

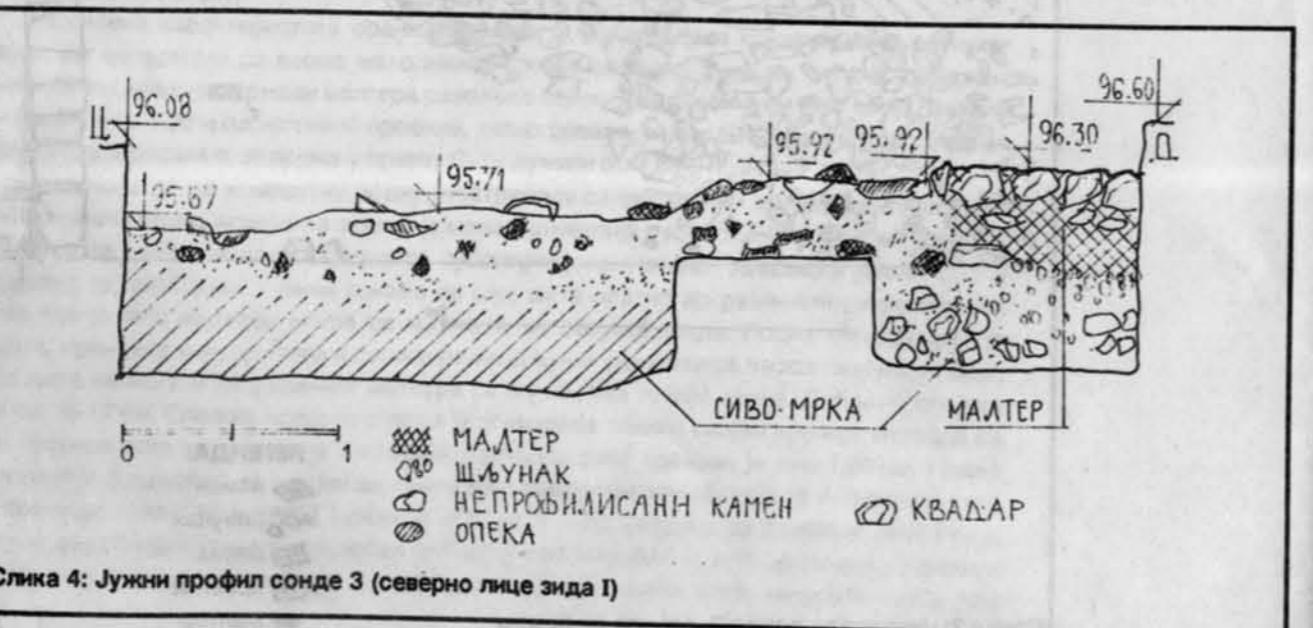
Слика 4: Јужни профил сонде 3 (северно лице зида I)

хоризонтално сложених тесаника, приближних димензија:  $0,34 \times 0,38 \times 0,25$  м. Тесаници су утопљени у малтерну масу, малтерне спојнице су дерсоване и дебљина им је 4-10 см. Са обе стране зид I је био премазан кречним малтером са примесом песка жућкасте боје. Дебљина премаза је 2 см. Зид I је са обе стране зидан истом техником (цртеж 2, 4, и 5; слика 2, 3 и 4). Са јужне стране зида, на ивици сокола, нађен је већи фрагмент зиданог малтера са остацима фреско бојења на подлози. Укупна дебљина малтера је 3 см. Састави се од два слоја: први слој чини кречни малтер са додатком ситно туцане опеке и ситног песка мрке боје, а други слој чини кречни малтер са додатком песка, без туцане опеке. На њему је очувана бела и тамно-црвена боја. Други фрагмент фреско малтера нађен је у шуту, источно од зида I. Малтерна подлога је такође двослојна, дебљине 2 см. Први слој чини кречни малтер са додатком ситно туцане опеке, а преко њега је кречни малтер са песком жућкасте боје. На њему су видљиви остаци беле и тамноцрвене боје. Потребно је напоменути да ови фрагменти фреско малтера не представљају усамљене појаве. Бројни, мањи комади фреско малтера налажени су у шуту који је затварао ниво пода и места оштећења. На појединим комадима уочавају се делови бордуре, што упућује на претпоставку да су зидови били богато декорисани.

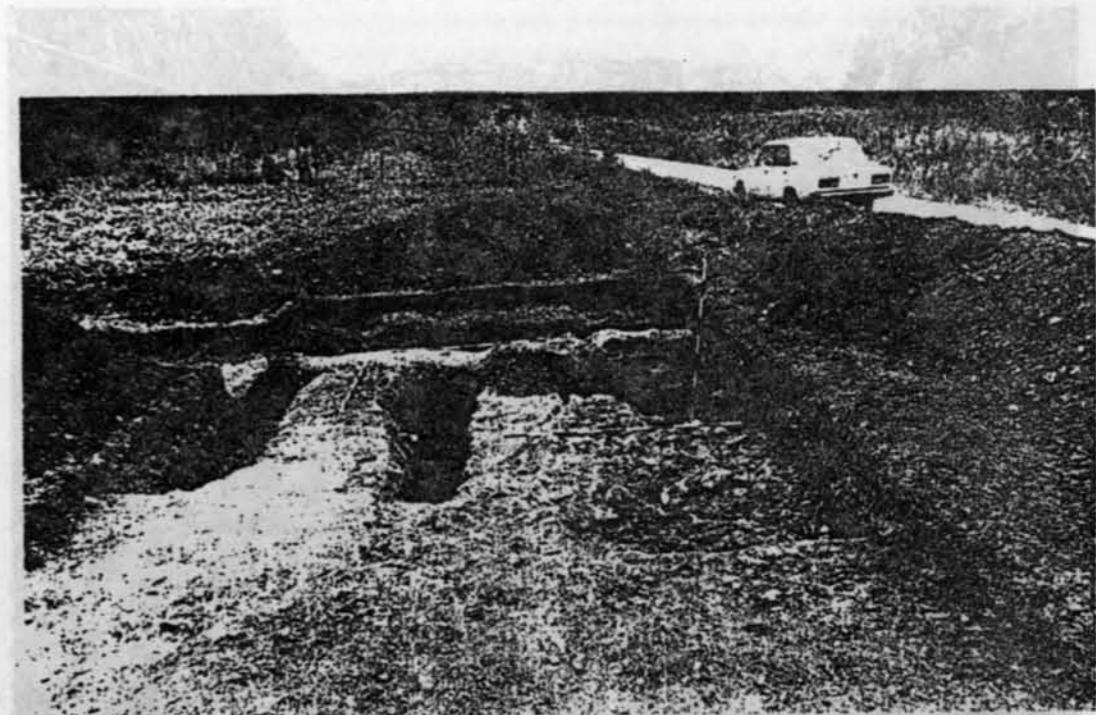
ФОТО 1: Снимак са севера: под, зид I и II, и површина под ломљеним каменом

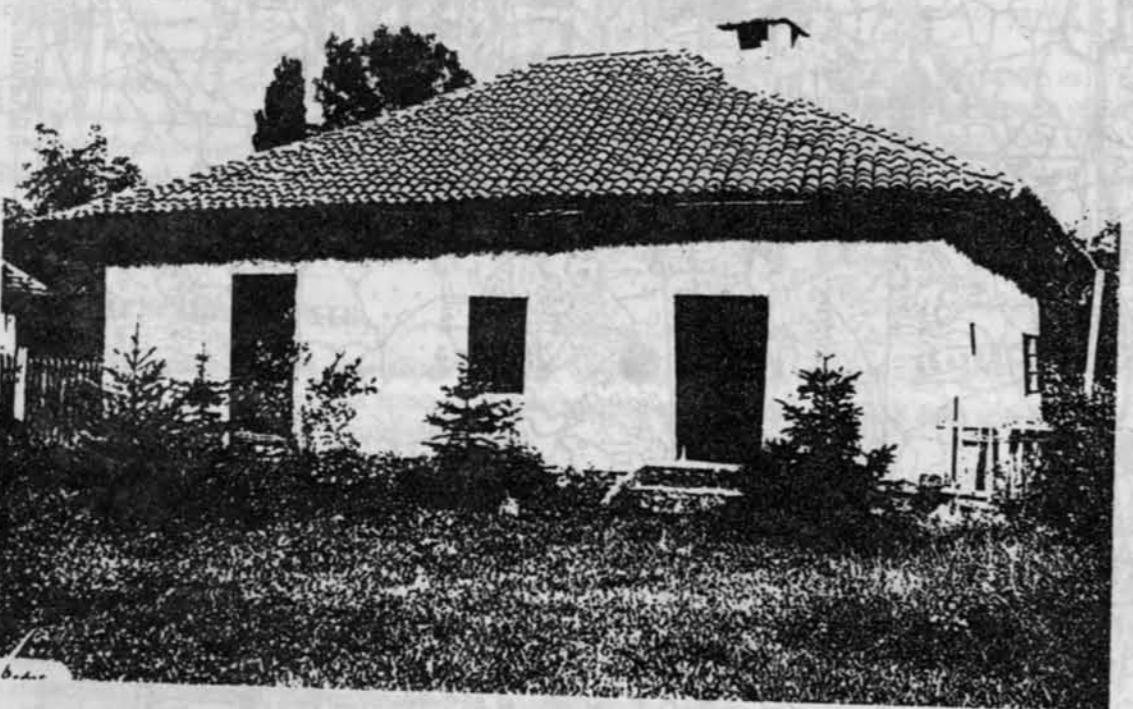
Слика 2. Каленић, кућа Андрића

Кућа је приземна, развијене основе са пет оделења, димензија око 11,00 x 8,70 м. Грађена је на темељима од ломљеног камена, у шеперу, са ниским четвороводним кровом. Првобитни кровни покривач је била шиндра која данас представља подлогу за ћерамиду. Стрехе су мале, али је очигледно да су због труљења скраћени рогови, па тиме и стрехе.

Кровна конструкција је оригинална, са неким додатним елементима, али без широког пирамidalног овака (вероватно је био плетен цепком и малтерисан блатом) који је демонтиран приликом преградње "куће", не тако давно порушен је и масивни, опеком зидани део овака изнад крова и замењен новим, такође зиданим, али знатно мањим. Подови у свим просторијама били су земљани, а таванице од ваљака. Од оригиналне столарије сачувани су само делимично прозори на сали - двокрилни са капком или капцима са спољашње стране.

Објекат је, без обзира на препреке, добро очуван, јер домаћинство у оквиру кога се налази још увек веома интензивно живи, па је и он у секундарној употреби.

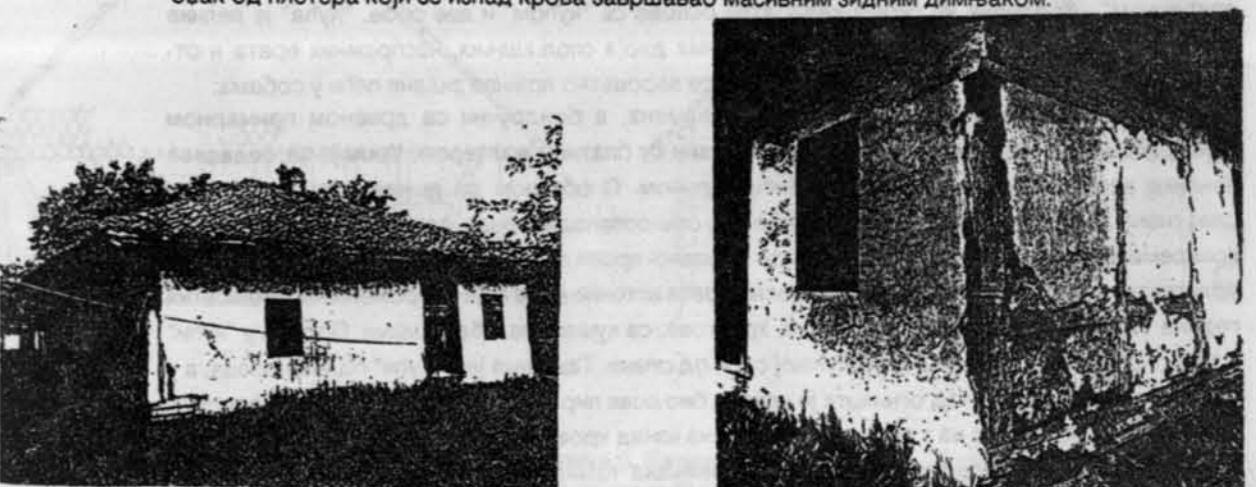
Слика 4. и слика 5. Каленић, кућа Аћимовића, детаљ зазиданог трема

У организационом смислу објекат је временом претрпео преправке које нису много измениле конструкцију - трем и оваклија спојени су у јединствен простор демонтирањем зида који их је одвајао и затварањем трема зидовима од плетера. Данас су на делу некадашњег трема видљиви профилисани стубови на основу којих можемо, са великом тачношћу да реконструишимо првобитну просторну структуру и изглед куће. Кућа је, дакле, била троделне основе (оваклија и две собе) са тремом. Са тремом се директно улазило у оваклију или кућу и гостинску кућу. Из "куће", која је имала двоја спољашњих наспрамних врата, улазило се у велику собу у којој су справали укућани. Огњиште је уз средишни зид који је због тога већим делом зидан опеком, и са њега се ложе пећи у собама.

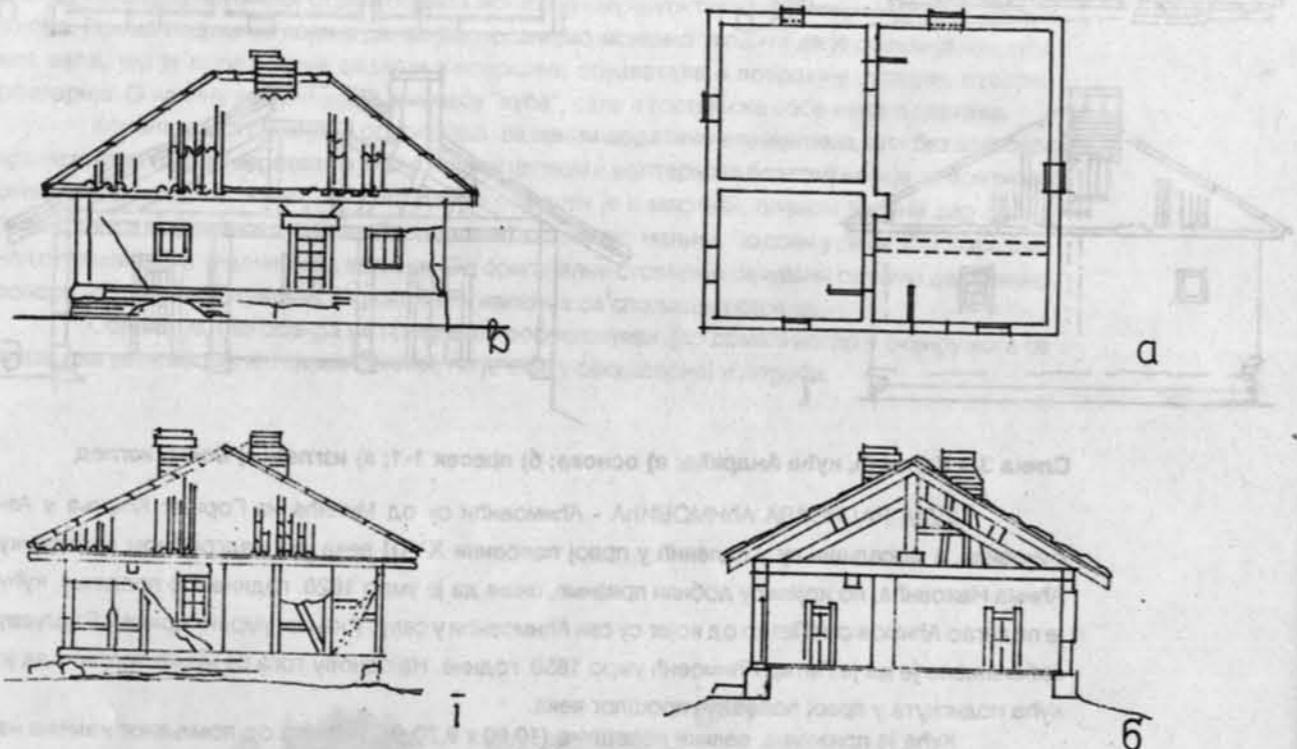
Слика 6. Каленић, кућа Ачићевића: а) основа; б) пресек 2-2; в) улазни изглед; г) бочни изглед

Кућа је приземна, велике површине (10,60 x 9,70 м), темеља од ломљеног камена на које належу масивне, храстове темељаче. Зидови су од шепара, малтерисани блатним малтером који је са велике површине отпао. Кровна конструкција је аутентична, а кровни покривач је ћерамида испод које је шиндра. Кров је широких стреха, а видљиви делови рогова и гребењача су са великим пажњом декорисани. Објекат је данас троделни, са оваклијом која заузима половину укупне површине и две собе. Подови су у свим просторијама земљани, а таваница је у собама од коленика, а у оваклији је шашовац. Изнад огњишта је формиран широки овак од плетера који се изнад крова завршавао масивним зидним димњаком.

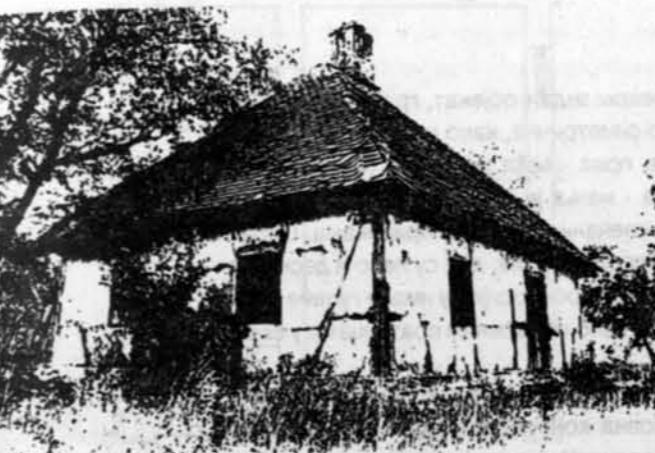
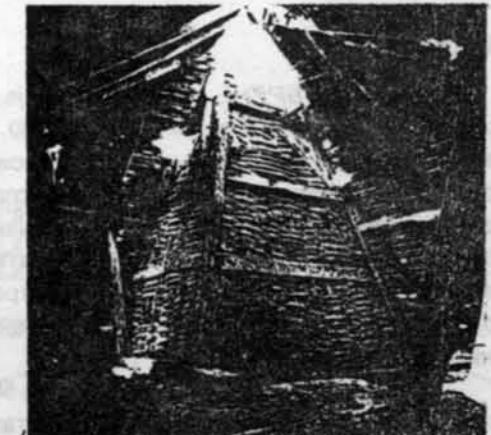
Слика 7. Каленић, кућа Машића, слика 8. Каленић, кућа Машића, детаљ овака  
Слика 9. Каленић, кућа Машића: а) основа; б) пресек 1-1; в) предњи изглед;  
г) задњи изглед

Овај објекат је данас већ редак пример куће коју у литератури називају "новијом осаћанком" - троделне је, скоро квадратне основе са "кућом" и две собе. "Кућа" је велике површине, заузима половину целог објекта, има двоја спољашњих, наспрамних врата и отворено огњиште уз средишњи зид, са кога су се вероватно ложиле зидане пећи у собама.

Темељни зидови су од ломљеног камена, а бондручни са дрвеном примарном конструкцијом и испуном од чатме, малтерисани су блатним малтером. Кров је за овдашње прилике веома стрм, а покривен је бибер црепом. С обзиром да је напуштен, објекат је релативно добро очуван. Оштећен је само део северозападног зида, али уколико се не изврши привремена санација можемо очекивати убрзано пропадање целе куће. Готово сви њени архитектонски елементи су аутентични, осим врата источне собе која су промењена тридесетих година. Преостала врата су оригинална, храстова, са кушацима и багламама. Подови у "кући" и западној соби су земљани, а у источној соби од опеке. Таваница је у "кући" од шашовца, а у собама су коленике. Изнад огњишта је некада био овак пирамidalnog облика, чија се основна конструкција ослањала на таваницу. Део овака изнад кровова је сачуван у већој мери, те према њему можемо да реконструишимо већину димњака тамнавских и колубарских кућа: веома масиван, зидан опеком и завршен са четири лучна отвора за одвод дима.

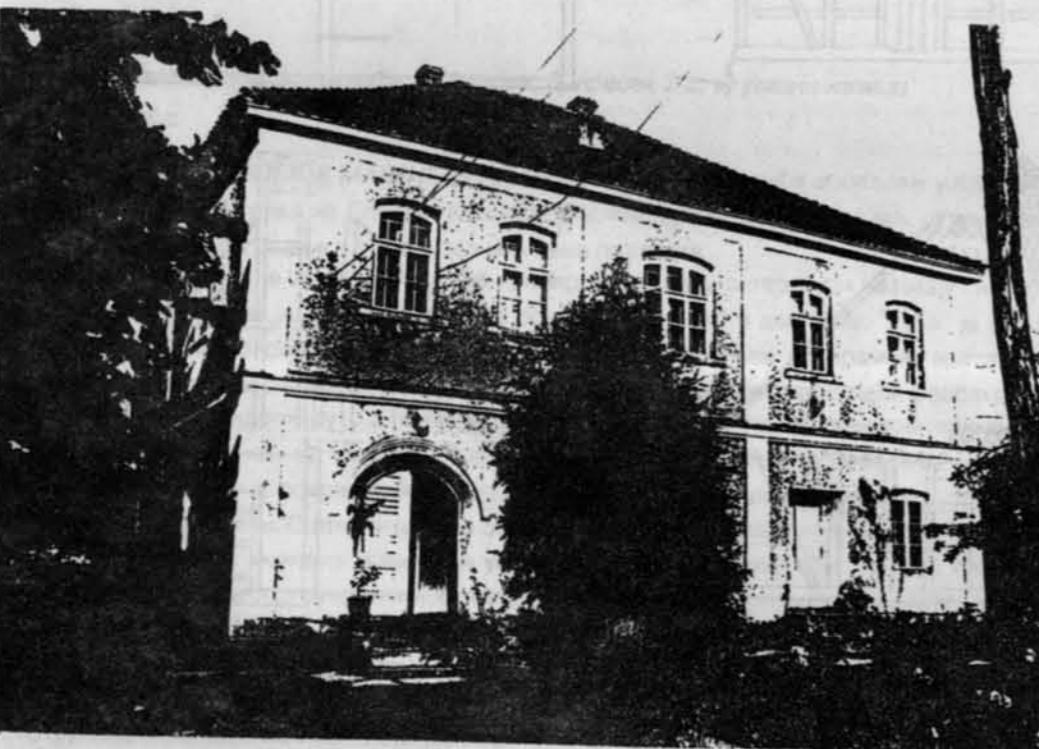
Слика 10. Мали Борак, конак Михајловића

Фасаде објекта су венцима и пиластрима подељене на поља. Улазна врата у подрум, односно стамбени део, лучна су и вероватно оригинална, док су она која воде у "салу" преправљана. Података о њиховом извornom облику нема. Кров је четвороводан, невеликог нагиба, без стрехе, али са лежећим олуцима. Кровни покривач је бiber цреп.

Основна карактеристика овог објекта је да првобитно није имао кухињу. То је била репрезентативна зграда у коју је угледни и имућни домаћин примао и окупљао госте око трпезе приликом славе и осталих прилога, али и на конак путнике намернике и пријатеље. Поред конака у овом домаћинском дворишту је постојала старија кућа са отвореним огњиштем у којој се одвијао свакодневни живот породице и помоћни објекти на какве и данас наилазимо по тамнавским селима - вајати, млекар, амбар, фурна итд. Међутим, данас су у дворишту конака Брене Михајловић само бунар и летња кухиња новијег датума.

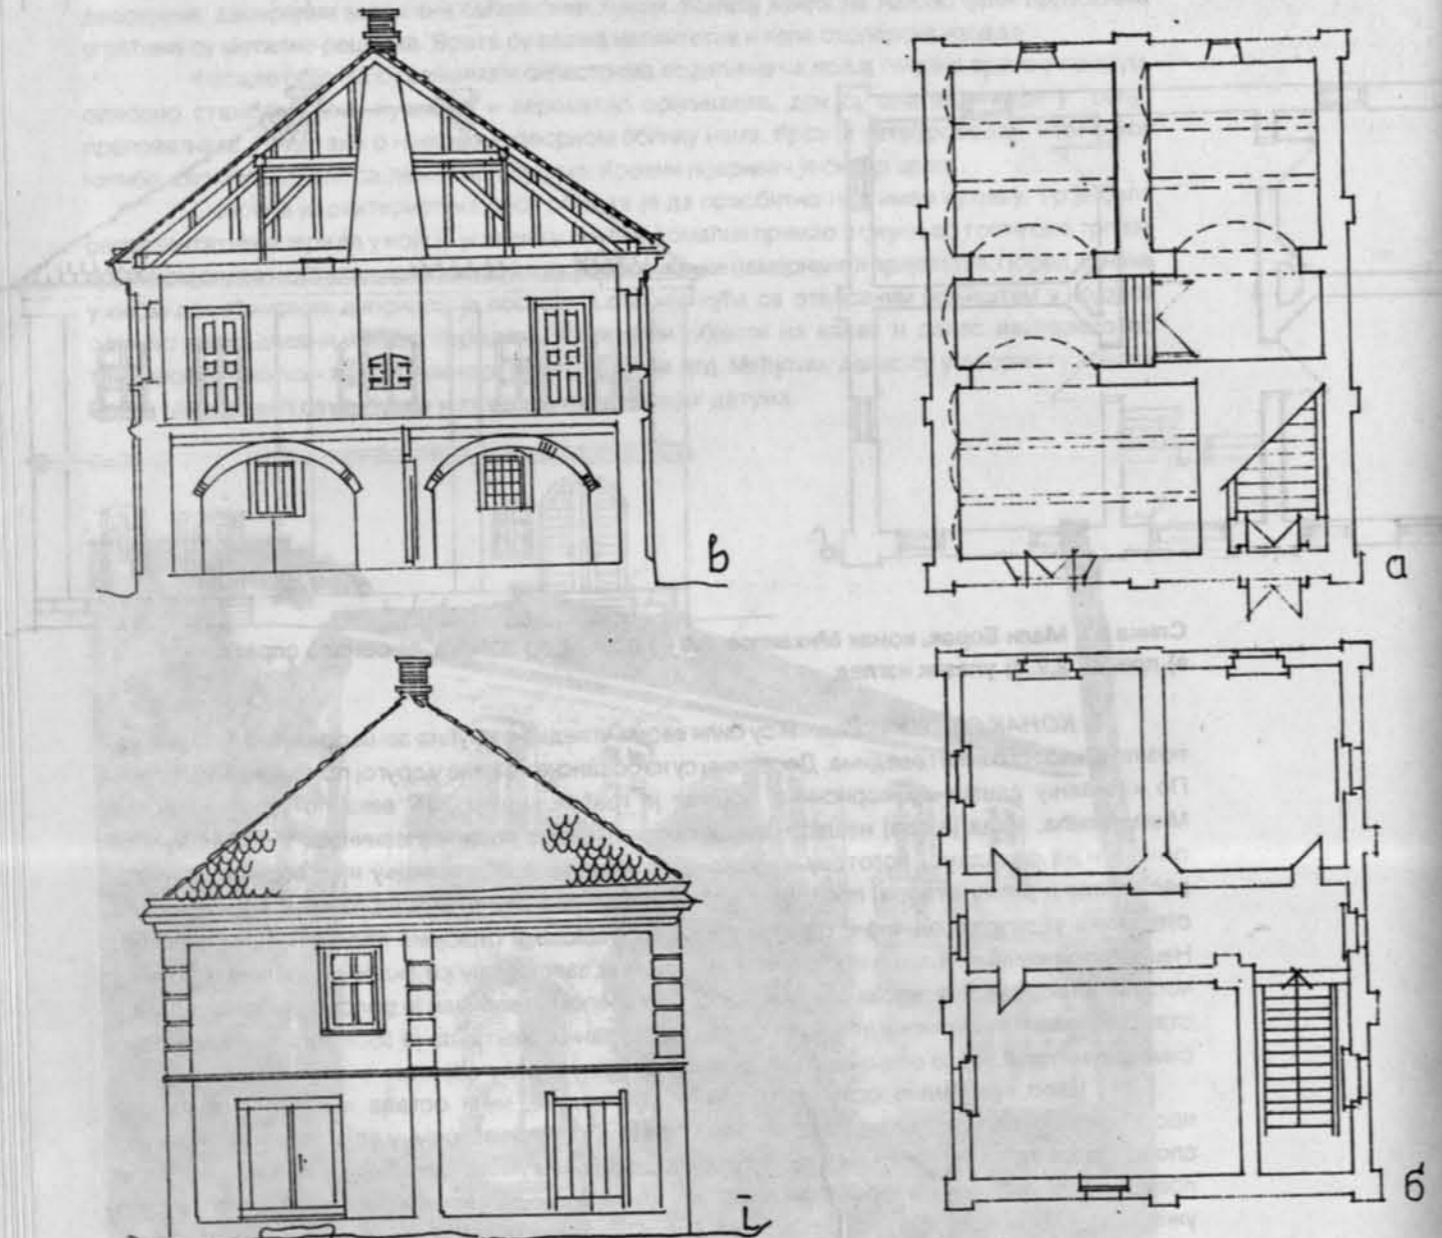
Слика 12. Мали Борак, конак Радића: а) основа приземља, б) основа спрата, в) пресек 1-1, г) улазни изглед

зидан опеком, као и сводови међуспратне конструкције, у кречном малтеру. На ослонцима сводова уградени су челични носачи. Таванска и кровна конструкција су дрвене, а изгледа да су између тавањача коленике. Веома квалитетно су урађени двокрилни двоструки прозори и врата на собама, док су спољна врата новије и знатно лошије израде. Подови су у приземљу од опеке као и у ходнику спрата, док је у осталим просторијама дрвени патос. О градитељима овог конака не знамо ништа осим, по ономе што смо видели, да су били знатно вештији од оних који су градили свакидашње куће у тамнавској равници крајем XIX века.

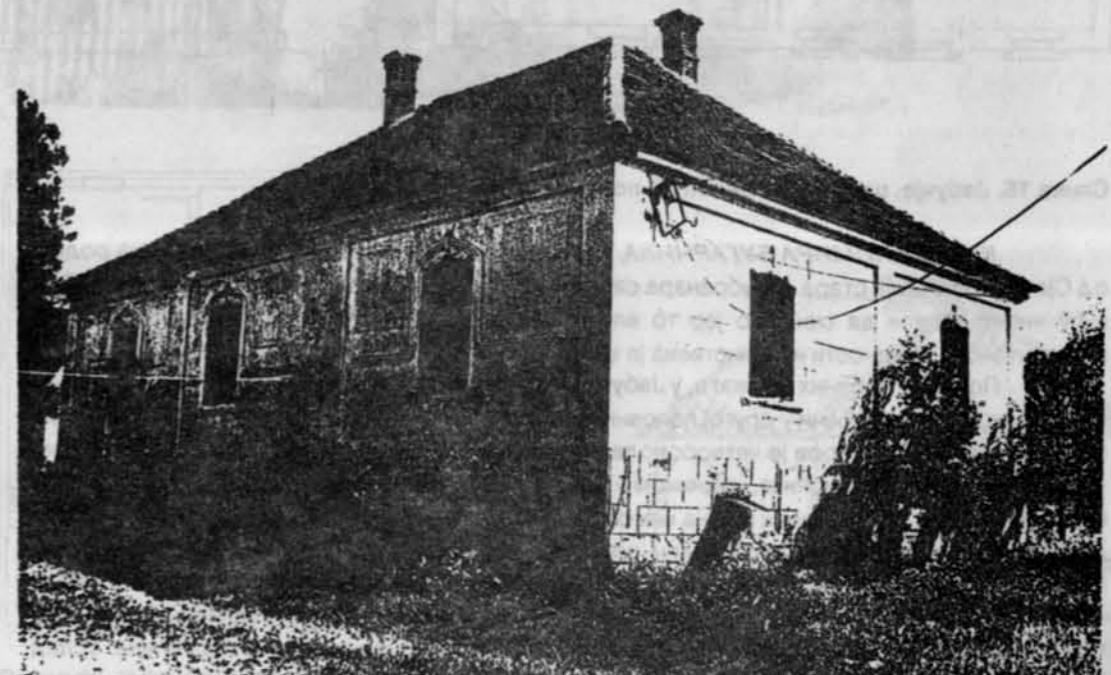
Слика 13. Јабучје, кућа Поповића

Објекат је изграђен, како укућани кажу, 1893. године и једини у овом крају има подрум под делом приземља. Спољашњи подрумски и темељни зидови рађени су ломљеним каменом, али су касније (1950. године) малтерисани као и приземље. Тада је фасада декорисана пиластрима, венцима и прозорским оквирима у малтеру. Подрум је под сводовима од опеке као и његови унутрашњи зидови. Приземље је зидано опеком и малтерисано, а кров је четвороводан и покрiven бибер црепом. Основа приземља је правоугаона, димензија 14,50 x 10,70 м, са седам просторија. Четири собе су аутентичне, осим што је између две пробијен отвор за врата и на једној од њих зазидан улаз ка некадашњој оваклији. Оваклија је преграђена на три просторије: салу, купатило и мали ходник. Улаз у кућу је до 1952. године био на дужем зиду оваклије, али је приликом осталих преправки премештен, а на његово место постављен прозор. По шеми основе, употребљеном материјалу и обликовању, кућа Поповића припада типу најновије осаћанке или тамнавке, рађених по угледу на сремске или мачванске куће. Основна карактеристика овог објекта, оригиналног облика, је непостојање кухиње или "куће". У њему се није кувало, већ се то обављало у старијој кући која је имала традиционално, отворено огњиште. У луксузно уређеним собама примани су гости на конак, а ту је становао и старешина задруге. У великој сали домаћин је окупљао госте за време слава или неких других прослава. Опрема куће је репрезентативна - столарија са месинганим оковима, гусне пећи у собама са ложиштима у сали, дашчани подови у собама, а од опеке у сали и гостинској соби.

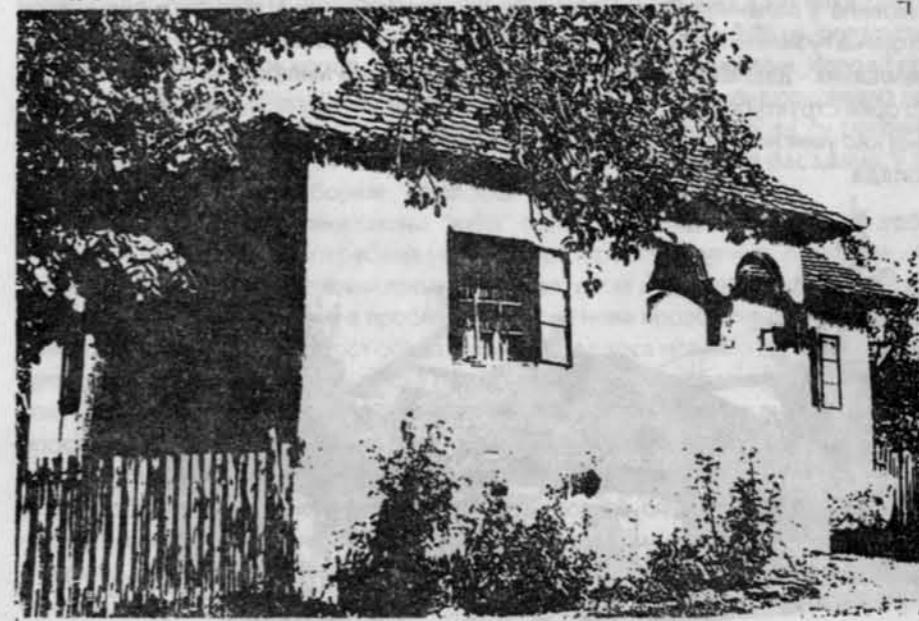
Слика 16. Велики Црњени, кућа Бабића

**КУЋУ ДРАГА БАБИЋА**, зидао је, по казивању власника, "мајстор Љуба, вероватно Босанац, за дванаест банки" 1903. године. Објекат је нетипичног изгледа за ово подручје, има трем са лажним луцима као на новијој моравској кући и основу у облику ћириличног слова "Г". Кров је сложен, због изломљене основе, невеликих стреха, а покрiven је бибер црепом. На венчаницама су видљиви урези за рогове на основу којих закључујемо да је првобитно кров био знатно стрмији. Вероватно су приликом интервенција на крову вршене и неке преправке на осталим деловима куће на које овом приликом нисмо били у могућности обратити посебну пажњу. За основу објекта можемо рећи да је нешто другачија у односу на основе осталих кућа овог краја. С трема, на који се пење преко неколико степеника, улази се у централну просторију - кухињу или ораклију кроз коју се пролази до гостионске собе, с десне, и до двеју соба за укућане, са леве стране. Кућа је уздигнута на неубичајено високе темељне зидове од ломљеног камена, а зидови приземља су рађени у бондруку. У веома је добром стању, јер је још увек у употреби што ју је и одржало.

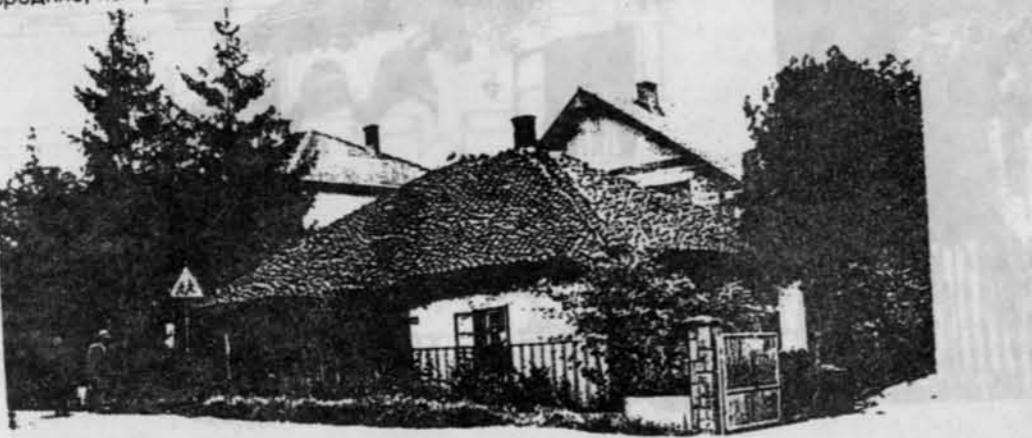
Слика 18. Вреоци, кућа Милетића

**КУЋА ДРАГОЉУБА МИЛЕТИЋА** - Милетићи су стара породица досељена, по предању, у првој половини XVII века. Објекат је на веома неповољном месту, у центру села, непосредно поред старог пута који је трасиран кроз њено двориште. Осим атмосферских загађења, кућа трпи и потребе изазиване тешким саобраћајем. Скоро квадратне основе, грађена је највероватније средином прошлог века. Темељни зидови се скоро не виде, а са западне стране су и дрвене темељаче засуте земљом. Кров је благог нагиба, широких стреха опшивених шашовцима, а покрiven је ћерамидом испод које су видљиви остаци првобитног кровног покривача - шиндре. Кућа је данас петodelna са тремом и има двоја улазних врата - источна и западна. Са истока се улази у централну просторију - "кућу" са чије су јужне и северне стране по две собе. Трем је на њеној западној страни и обухвата ширину "куће" и северне собе, с којом је данас једино и повезан вратима. Објекат је током свог постојања трпео промене, како у структурном смислу, тако и у функционалном. У једном његовом делу, североисточној соби, била је пекара, а након тога у северозападној - продавница. Све физичке измене мочиће да се сагледају тек након детаљних истраживања. За сада можемо само да претпоставимо да је кућа у свом аутентичном облику била троделна са тремом. Поред "куће" (данашње кухиње и две северне собе), имала је и две собе са јужне стране. У "кућу" се улазило директно са трема који је данас једини у свом извornom облику на делу територије тамнавско-колубарског региона који је обраћен. Два дрвена стуба са јастуцима на трему обраћена су на начин сличан оном на трему куће Аћимовића у Каленићу. Према овом трему можемо реконструисати и оне који су током свог постојања губили и изгубили своју аутентичност. Сви подови у кући су мењани па су данас уместо земљаних - дашчани или од опеке. Кућа Драгољуба Милетића је веома значајна због своје просторне структуре и аутентичног материјала и архитектонских елемената. Поред тога што се у њој још увек живи, па је корисници одржавају, изложена је негативним утицајима средине, па пропада.

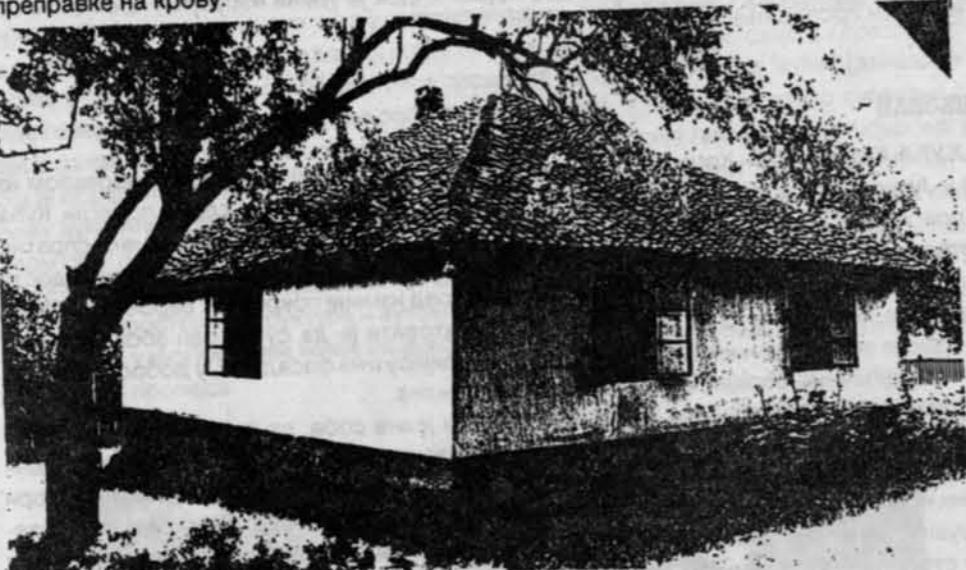
Слика 20. Јунковац, кућа Крајалића

У овајлији, насупрот зиданог полуузатвореног огњишта, друго такво на истраживаним подручју, које је лоцирано уз источни зид, налази се и отворено огњиште, изнад којег је највероватније био широки оџак плетен прућем и облепљен блатом.

Таваница је у свим просторијама од коленика. Могуће је да је раније био шашовац, јер старије, тесне тавањаче у источној соби имају жлебове на бочним и линеарну декорацију на видљивим странама. Слично су обраћене и тавањаче у цаклији. У западној соби тавањаче су стругане и без икакве декорације, на претпостављамо да су замењене када су рађене и преправке на крову.

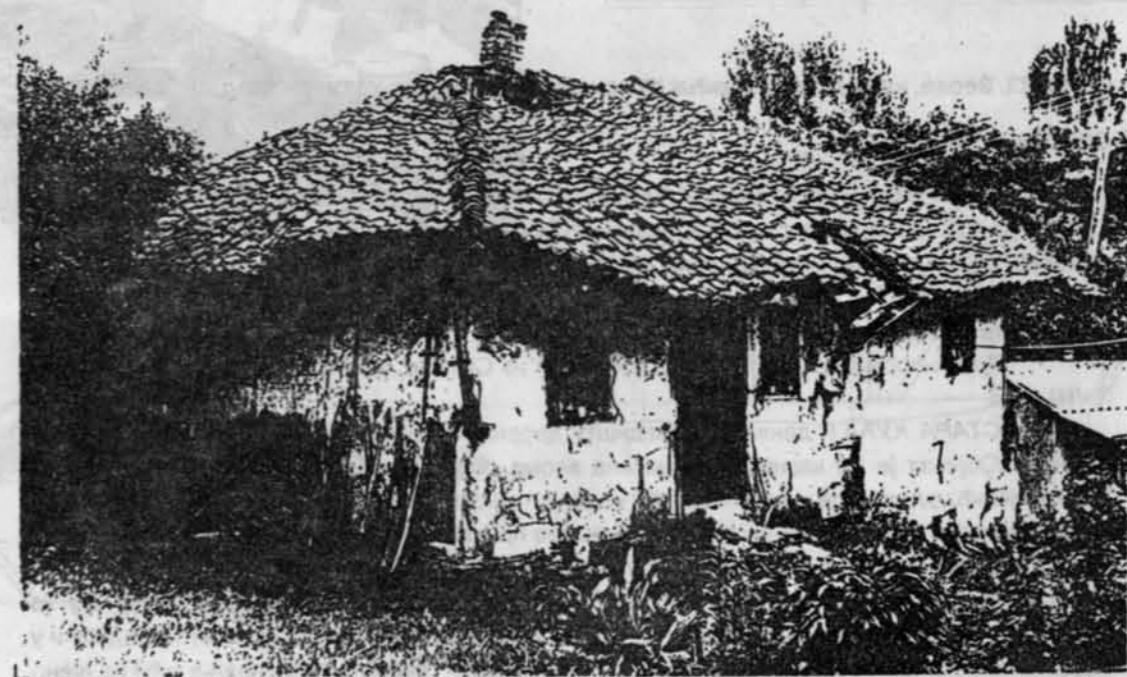
Слика 22. Зеoke, кућа Дамњановића

Кућа правоугаоне основе данас је подељена на две стамбене целине које су у власништву двеју породица. Има пет просторија, од тога три (две собе и предпростор - кухиња) представљају једну, а соба и кухиња другу целину. На кући су вршene такве преправке да се не може одмах и лако сагледати њена првобитна просторна структура, јер су корисници, поред зидања нових, рушили и старе зидове. Међутим, детаљнијим прегледом неких конструкцијских елемената констатовали смо да је кућа била троделна или четвороделна са тремом. "Кућа", једна или две собе и трем у ширини трема чинили су ову кућу. Каснијим преправкама трем је зазидан, али је на југозападном углу, са кога је отпао малтер, видљив један профилисани стуб. Објекат је на нагнутом терену, тако да је испод једне половине приземља подрум зидан каменим шкриљцем. Зидови приземља су рађени у бондруку са испуном од чатме и малтерисани блатним малтером. Кровна конструкција је у лошем стању, рогови изнад западног улаза су због прокишињавања иструлили па је тај део крова веома оштећен, као и на слемену, поред димњака. Већи део оригиналне конструкције, осим лепо обрађених мајија, био је замењен танким облицима. Кровни покривач је ћерамида коју носе широко цепане летве. Подови су земљани или дашчани, док је таваница мењана, па су у кухињи коленике, а у соби дизама - летвице приковане на доње стране тавањача - уместо шашоваца који су сигурно били у соби, а највероватније и на преосталом делу таванице. Столарија је сва замењена, вероватно приликом преградњи, а једини оригинални прозор са дрвеним решетком уградијен је узид трема. Положај и број прозорских отвора не може се одредити пре детаљнијег истраживања објекта. Постоји могућност да је кућа имала двоја врата, као и данас, али се то не може са сигурношћу тврдити. Од данашњих корисника нисмо могли сазнати ништа о градитељима куће, као ни о времену накнадних грађевинских интервенција.

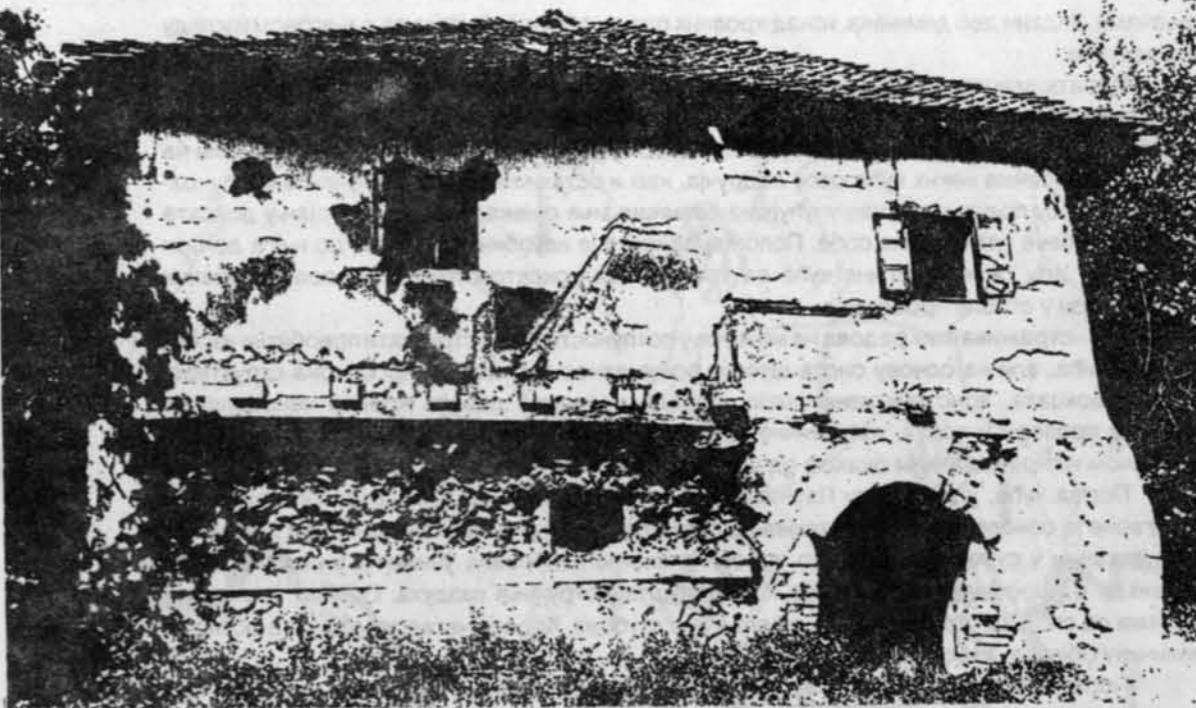
Слика 27. Барошевац, кућа Пауновића

**КУЋА ПАУНОВИЋА** - који су се пре Карапољевог устанка доселили у Зеоке, а из њих у Барошевац почетком ЮО века, налази се у непосредном суседству имања Ристојевића. У напуштеном дворишту поред куће налази се још млекар, а о времену њиховог настанка нема никаквих података. Оба објекта представљају типичне примере своје врсте, али са одређеним особеностима. Терен на коме је организовано двориште веома је стрм, па је кућа под тим условима добила каменом зидан подрум под једним делом приземља израђеним од чатме. Основа објекта је квадратна и данас четвороделна. Осим "куће" са отвореним огњиштем, објекат има и три собе. Кров је стрм, дубоких стреха и покрiven је бибер црепом. На делу јужног подрумског зида лице је "ольуштено", тако да су видљиви трпанац и дрвени сантрачи. Други, западни зид се са пукотином на углу одвојио од јужног, па се може очекивати и његово скоро обрушавање уколико се не изведе бар привремена санација. Блатни малтер је отпао како са дела подрумских, тако и са већине зидова приземља коме поред тога недостаје и једно цело поље испуњено плетером. Подови су дашчани у просторијама изнад подрума, а у "кући" и суседној соби под је попложен опеком. Таваница је од шашоваца унизаних "на риљу кост" у жљебове тавањача. У југоисточној соби накнадно су постављене коленике. У "кући" изнад огњишта је широки пирамidalni орак од чатме облепљен блатом, који је формиран на

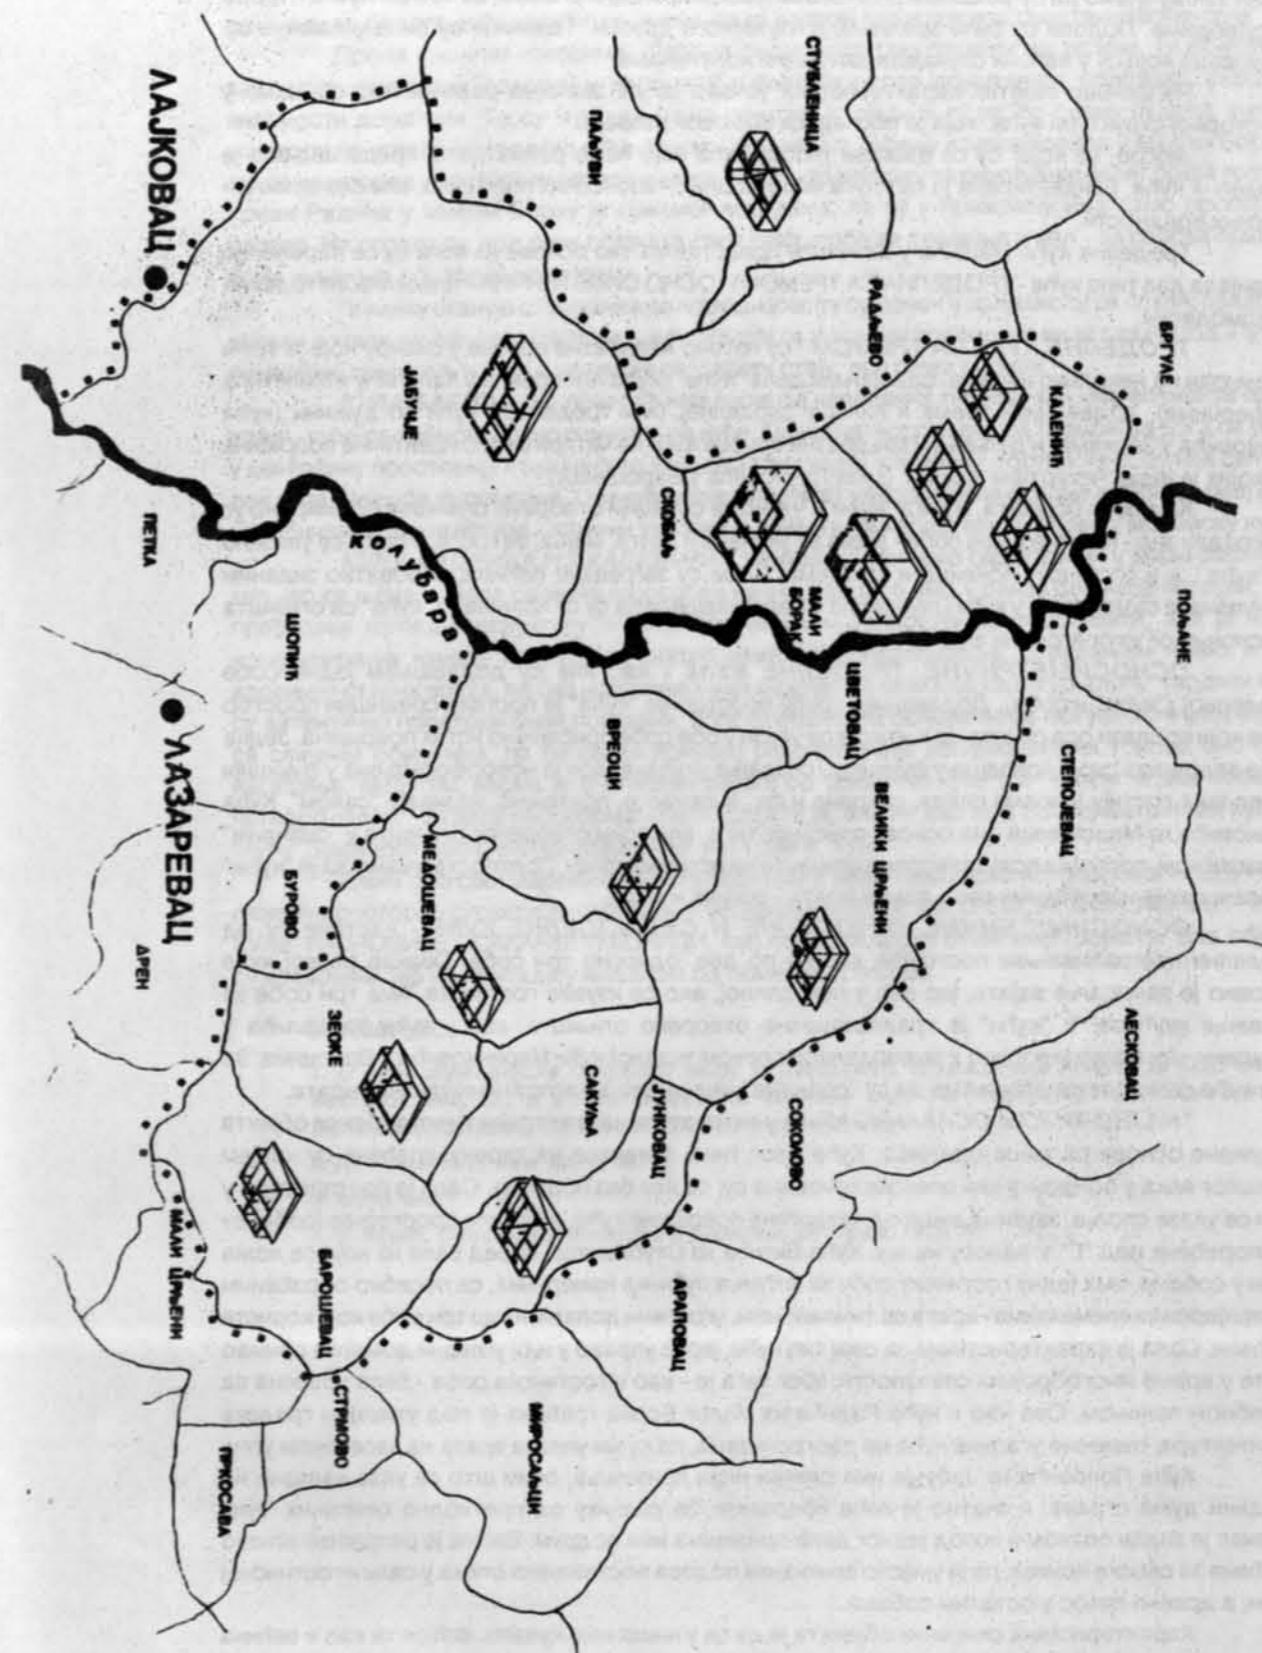
**Слика 30. Размештај стамбених објеката из XIX и с почетка XX века на делу ваљевске Тамнаве и шумадијске Колубаре**

У једанаест обраћених села евидентирано је тринадесет стамбених кућа и неколико помоћних објеката традиционалног дворишта. Обрада прикупљене грађе показала је да је кућа доживљавала значајне промене. Помоћне зграде, магазе и млекари и они још ређи - амбари, качаре и вајати, углавном су задржали првобитну просторну структуру, конструктивни склоп и материјале.

Најстарији затечени објекти су из половине XIX века. Материјал је исти - дрво, земља и камен као и конструкција - бондручни скелетни систем, док им је просторна конструкција - бондручни скелетни систем, док је просторна структура, по којој су типолошки и разврстани, различити. Већина евидентираних зграда, осим конака, је приземна. Ако су на стрмијем терену, имају подрум под једним својим делом. Темељни, односно подрумски зидови рађени су ломљеним каменом, некада у суво, али најчешће у блатном или кречном малтеру. Зидови приземља већином су бондручни, са дрвеним масивним темељачама повезаним на ћерт. На угловима, затим код врата и прозора углављени су стубови (диреци) на које належу венчанице међусобно повезане као и темељаче. Цео овај скелетни склоп укруђују косници између стубова и темељача. Испуна је од чатме облепљене мешавином блата и плеве. Кровови су четвороводни, већином мањих нагиба и релативно дубоких стреха. Кровна конструкција је код готово свих објеката истог типа - на рожњаче са правим столицама. Кровни покривач је ћерамида испод које је на неким објектима шиндра. Куће рађене у другој половини прошлог века покривене су бибер црепом. Кровне равни су им стрме, а стрехе краће. Конаци и неке куће рађене по угледу на варошке немају стрехе, а кровне равни почињу са завршних зидних венаца на којима леже олуци. У већини ових кућа се обављао свакодневни живот и оне имају углавном отворено огњиште над којим је широки, пирамidalни оџак - дрвене конструкције и испуне од чатме
