# КОЛУБАРА 1

Издавач: РЕПУБЛИЧКИ ЗАВОД ЗА ЗАШТИТУ СПОМЕНИКА КУЛТУРЕ СРБИЈЕ – БЕОГРАД

## ЗАШТИТА СПОМЕНИКА КУЛТУРЕ НА ПОДРУЧЈУ УГРОЖЕНОМ ИЗГРАДЊОМ И ШИРЕЊЕМ ПОВРШИНСКИХ КОПОВА РЕИК - "КОЛУБАРА"

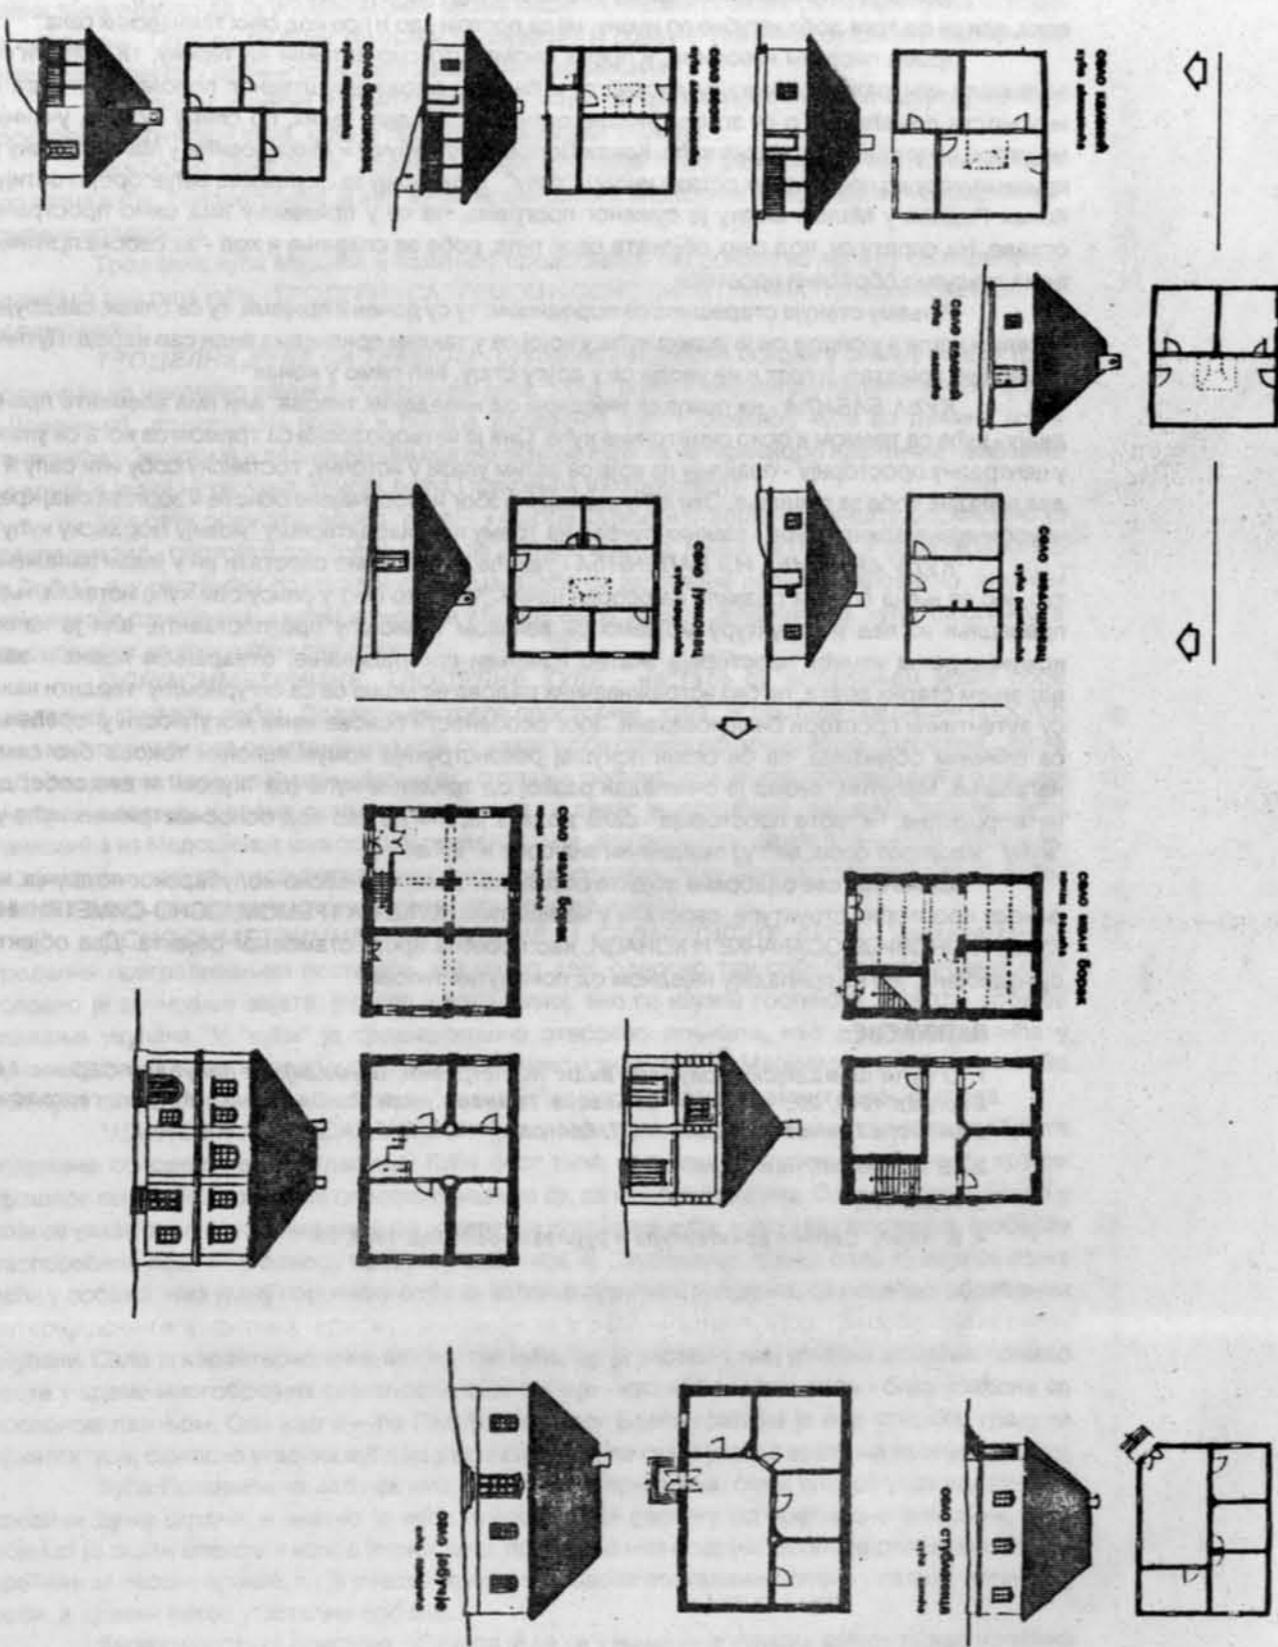
Слика 31. Типови стамбених објеката на подручју ваљевске Тамнаве и шумадијске Колубаре

Најстарији затечени објекти су из половине XIX века. Материјал је исти - дрво, земља и камен као и конструкција - бондручни скелетни систем, док им је просторна конструкција - бондручни скелетни систем, док је просторна структура, по којој су типолошки и разврстани, различити. Већина евидентираних зграда, осим конака, је приземна. Ако су на стрмијем терену, имају подрум под једним својим делом. Темељни, односно подрумски зидови рађени су ломљеним каменом, некада у суво, али најчешће у блатном или кречном малтеру. Зидови приземља већином су бондручни, са дрвеним масивним темељачама повезаним на ћерт. На угловима, затим код врата и прозора углављени су стубови (диреци) на које належу венчанице међусобно повезане као и темељаче. Цео овај скелетни склоп укруђују косници између стубова и темељача. Испуна је од чатме облепљене мешавином блата и плеве. Кровови су четвороводни, већином мањих нагиба и релативно дубоких стреха. Кровна конструкција је код готово свих објеката истог типа - на рожњаче са правим столицама. Кровни покривач је ћерамида испод које је на неким објектима шиндра. Куће рађене у другој половини прошлог века покривене су бибер црепом. Кровне равни су им стрме, а стрехе краће. Конаци и неке куће рађене по угледу на варошке немају стрехе, а кровне равни почињу са завршних зидних венаца на којима леже олуци. У већини ових кућа се обављао свакодневни живот и оне имају углавном отворено огњиште над којим је широки, пирамidalни оџак - дрвене конструкције и испуне од чатме

облепљене блатним малтером. На основу једног делимично сачуваног димњака изнад кровне равни закључујемо да су углавном били веома масивни, зидани опеком, са четири лучна отвора за одводима. Подови су били земљани, а изузетно и дрвени. Таванице су биле углавном од шашовача који су у већини случајева замењени коленикима.
