Прегледни рад

МОГУЋНОСТИ РЕВИТАЛИЗАЦИЈЕ ПРОСТОРНЕ ЦЕЛИНЕ ХОРГОШ-КАМАРАШ

POSSIBILITIES FOR THE REVITALISATION OF THE HORGOS-KAMARAŠ SPATIAL ENSEMBLE

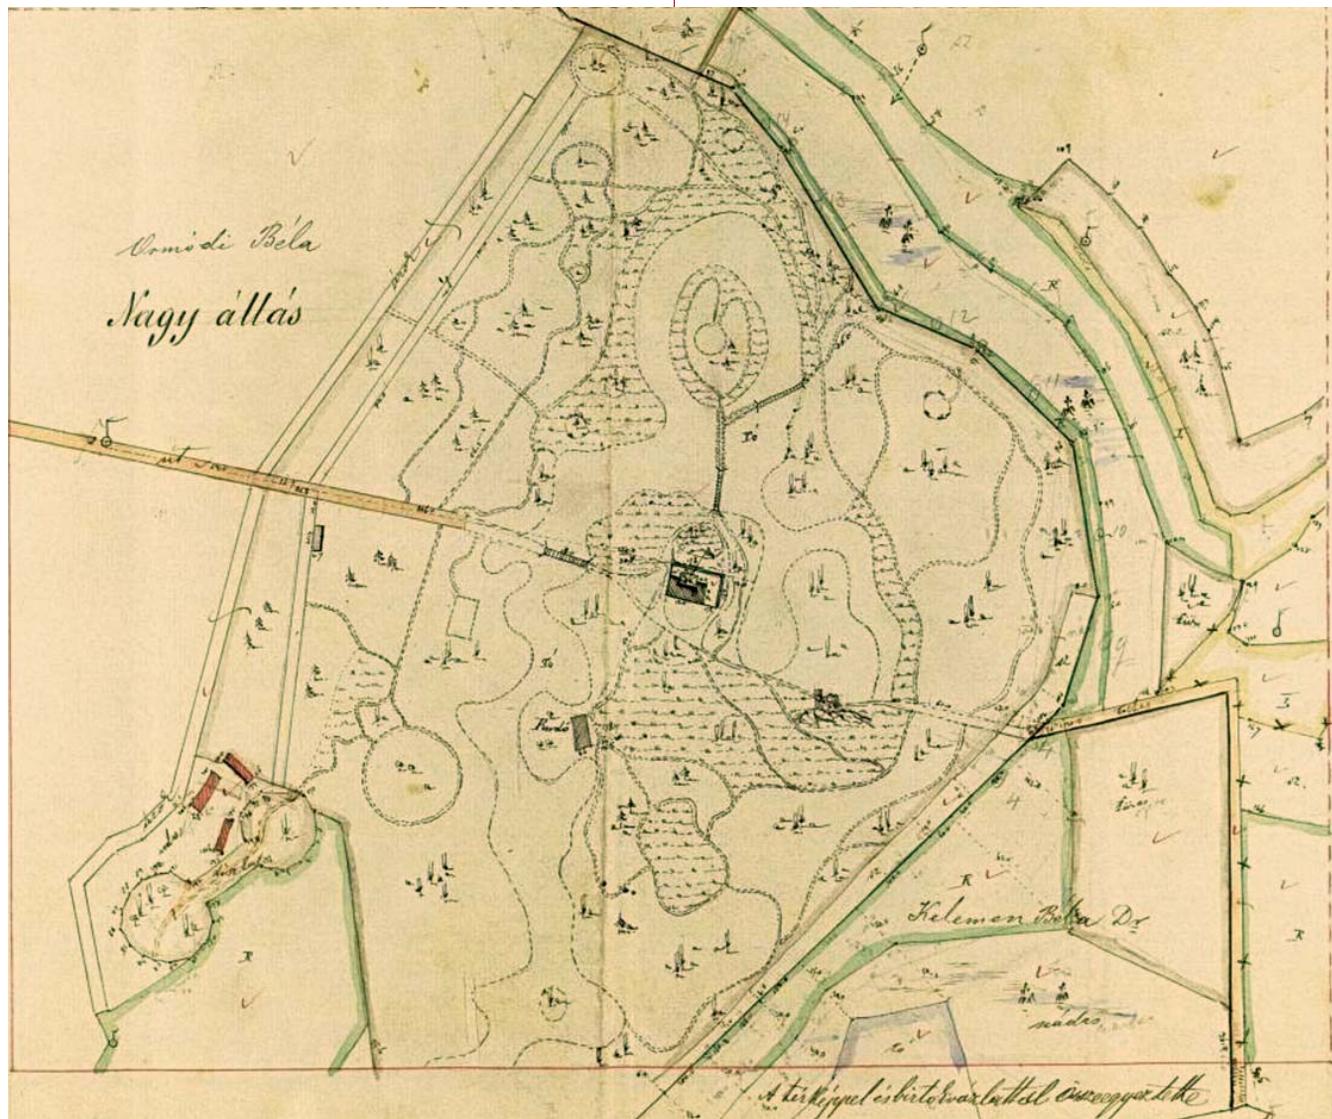
1. Мапа језера на Камарашу у почетку XX века и катастарски план

1. Map of the lake in Kamaraš at the beginning of the 20th century and the cadastral plan

At the advice of Count Lajos Tisza, Ormónyi transformed this area creating the first official holiday resort in Hungary. 13 islets in the artificial lake of Kamaraš forest were rearranged and one larger island was created. Tennis courts were made in 1892. In the vicinity of the Owl Castle, Béla Ormónyi had a single-storey hotel and an entertainment facility (*vigadó*) built, as well as a smaller restaurant made of timber, but all of these structures were later demolished. The hotel and the entertainment facility were knocked down during the 1930s. A greenhouse was made directly near the tennis courts. A swimming pool was made on the west side of the forest and it got its water from the same artesian well that supplied the lake (Fig. 1).

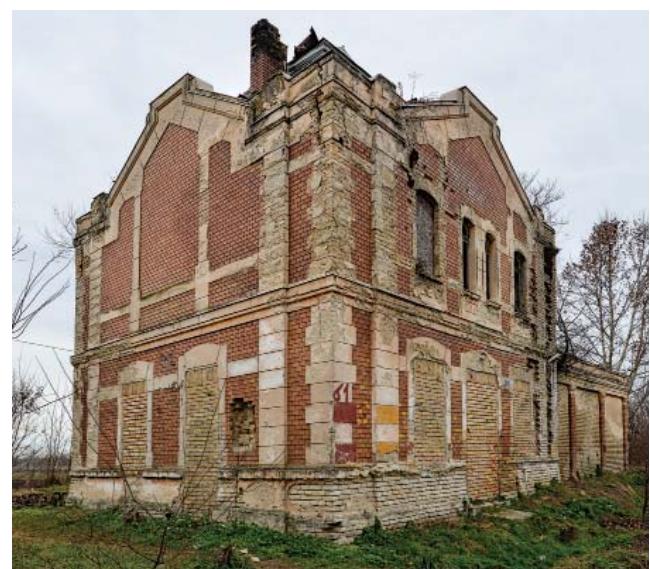
може довести до забуне. Ипак, ова зграда није успела да избегне судбину многих објеката који су, иако заштићени, девастирани. Данас једва да се на сачуваним остацима могу наслутити декоративни елементи једног од ретких објеката железничких станица изграђених у стилу сецесије (сл. 2).

2. Железничка станица Камараши, 2021
(photo by: Miklós Berényi)

2. Kamaraš Railway Station, 2021
(photo by: Miklós Berényi)

instead of the place where this station is actually located, which can cause confusion. Still, this building has not managed to avoid the destiny of many other buildings which, albeit being protected, have been devastated. Today, on the preserved remains one can hardly recognise the decorative elements of one of the rare railway station buildings made in the style of art nouveau (Fig. 2).

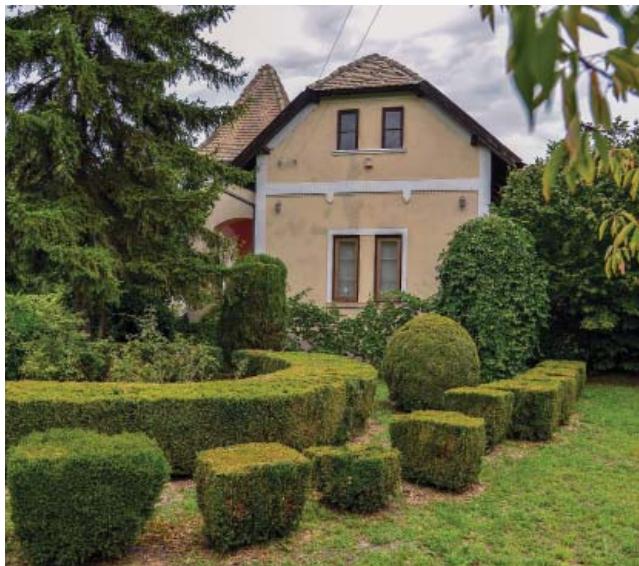
3. Вила Банфи, 2021 (фото: Miklós Berényi)

3. Bánffy Villa, 2021 (photo by: Miklós Berényi)

Villa of János Bánffy – Kamaraški put 58 (new number 7) – parcel no. 4009, CM Horgoš. This parcel holds the villa of János Bánffy. The year of its construction is not known and neither is the designer of the villa. When looking at the villa today, one may notice that it has preserved its original spatial characteristics, as well as parts of the architectural plastic (Fig. 3). The villa has an L-shaped ground plan. With its triangular gable on the narrower arm of the plan it faces the street, while the other arm of somewhat larger dimensions is positioned parallel to the regulation line of the street. At the point where the two arms of the house meet, on the west side, there is a porch covered by a quadrangular tower. All the roof planes are covered by beaver tail tiles. The facade facing the street has two rectangular windows on the ground floor and two on the gable of the attic. With its shape it is reminiscent of the facade of a rural house. The only decoration of the facade are classicistic window frames, vertical borders done in plaster and a horizontal cornice that divides the facade into the ground floor and the attic. The gable of the courtyard arm of the house is similarly decorated. In the meantime, the villa has acquired some additional constructions on the courtyard side, but its basic corpus has been preserved. It certainly ought to be examined in detail with consent of the owner. The pedestrian entrance gate leading into the yard of the villa was made very decoratively out of cast iron. In front of the villa in the first part of the yard, there is a circular area encompassed by

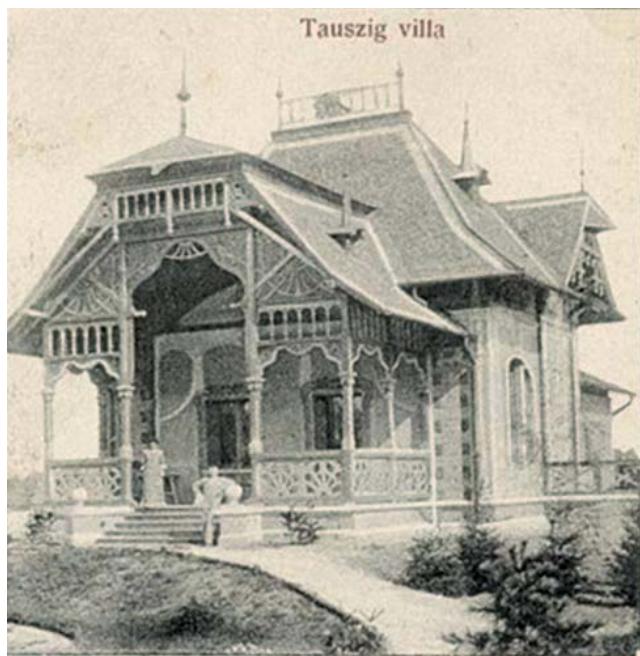
Вила Биро – Камарашки пут 52 (нови број 17) – парцела бр. 4022/1, КО Хоргош. Вила породице Биро (*Bíró*) била је једна од најрепрезентативнијих у целом шору (сл. 4). Изграђена је са верандом у швајцарском стилу. Она је данас не препознатљива у односу на изглед виле какав се може видети на сачуваним разгледницама, где се вила још наводи као Таусиг вила (*Tauszig villa*). Са предње стране имала је велики декоративно обрађени дрвени трем, до којег се долазило пространим каменим степеништем. Изрезбарени

4. Вила Биро са сликама разгледнице (<https://gradsubotica.co.rs/jedno-zaboravljeni-izletiste-na-domak-subotice-i-ludi-zamak/>)
4. Bíró Villa from an old postcard (<https://gradsubotica.co.rs/jedno-zaboravljeni-izletiste-na-domak-subotice-i-ludi-zamak/>)

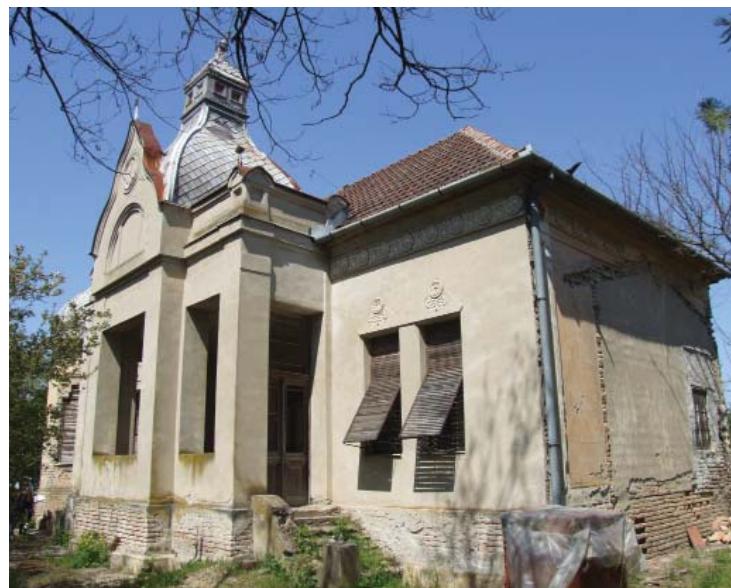
The villa has mostly persevered to the present times (Fig. 6). On the main facade of the villa there is a massive avant-corps under which there is a terrace and a lateral entrance leading to the terrace. Above the avant-corps there is an elevated tower and in front of the tower a decorative, almost Gothic attic, with decorative floral ornament in the middle.

6. Вила Гал, 2021 (фото: Викторија Аладžић)

6. Gál Villa, 2021 (photo by: Viktorija Aladžić)

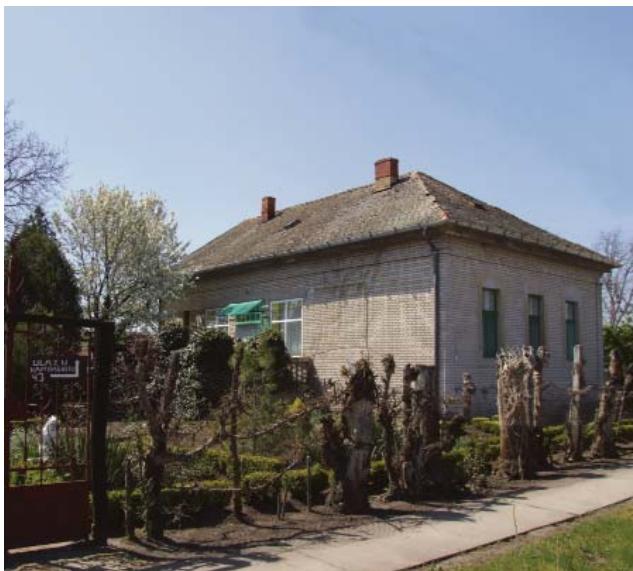
Villa of the Hernády family – Kamaraški put 43 (new number 40) – parcel no. 4086, CM Horgoš. On the corner of Baštovanska ulica (*Kertész utca*) [street] and Kamaraški put, with its longer facade facing Baštovanska ulica, there is the villa of the Hernády family. The facade of the villa was done using facade bricks. The ground plan of the building is rectangular and on the courtyard side there is an entrance into the villa in front of which there is an open terrace with a fence made of facade bricks. On the side facing Baštovanska ulica, the villa has five identical windows, while towards Kamaraški put, there are three of them. The windows of larger dimensions and square shape face the terrace. The roof is of the mansard type. A school for the children of Kamaraš operated in this building for a while. Although the villa is fenced by a wire today, there is still preserved original pedestrian entrance gate made of cast iron (Fig. 7).

7. Вила Хернади, 2021 (фото: Викторија Аладžић)

7. Hernády Villa, 2021 (photo by: Viktorija Aladžić)

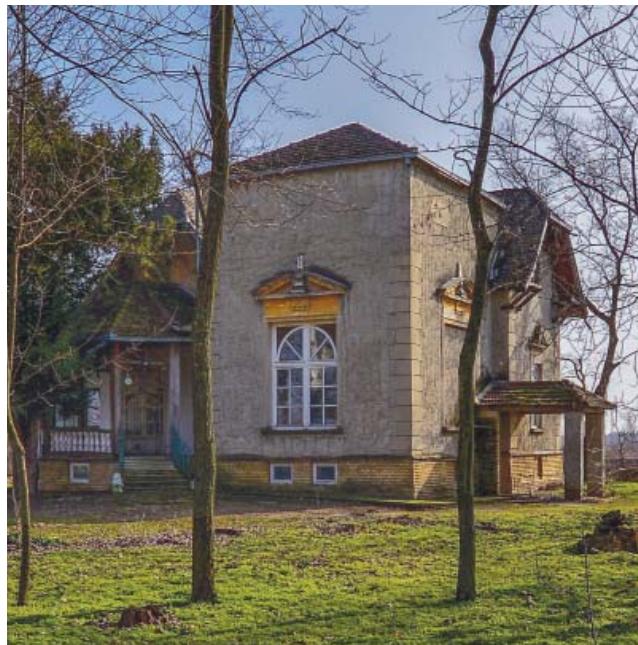
Вила Палфи – Камарашки пут 62 (нови број 52) – парцела бр. 4074, КО Хоргош. Претпоставља се да је последња вила са десне стране када се иде Камарашким путем према шуми припадала Данијелу Палфију (*Pálfi Dániel*, 1871–1928), индустиријалцу, проналазачу и политичару, рођеном у Сегедину.³⁴ Постојећа вила делимично је сачувала карактеристике изворног објекта (сл. 9). Није познат пројектант, нити оригинални пројекат виле. Поново о оригиналном изгледу виле може се закључивати само на основу фотографија.³⁵ Вила је имала правоугаону основу и није се удаљавала од концепта вила троделног објекта, на коју је додат дрвени трем и кубус салона. Са источне стране

9. Вила Палфи, 2021 (фото: Miklós Berényi)

9. Pálfy Villa, 2021 (photo by: Miklós Berényi)

главне фасаде налази се дрвени трем вишеугаоне основе, који и данас стоји скоро неизмењен. На западној страни главне фасаде налази се масивни квадратни кубус, који је некада био покривен сегментираном осмоугаоном куполом у барокном маниру, док фасада тог дела објекта има класицистички изглед са једним већим правоугаоним прозором на средини, изнад којег се налази троугаони тимпанон у барокном маниру. Купола је наглашавала положај салона у унутрашњој организацији куће. Данас куполе нема, само је једноставни четвороводни кров на њеном месту. Понешто декоративне фасадне пластике у међувремену је нестало, посебно хоризонтални венци, док је имитација угаоних квадера у малтеру остала до данас. Такође су се очували елементи поткровног фриза – по три формирани касете са испупченим кругом у средини на делу објекта где се налази салон. Кубус салона је наслоњен на основни правоугаони део објекта са двосливним кровом и два забата. Све остале фасаде урађене су такође у класицистичком маниру. Сокла је изведена од жуте фасадне опеке, на којој су изведени прави и слепи подрумски прозори у вертикалној равни са прозорским отворима на фасади.

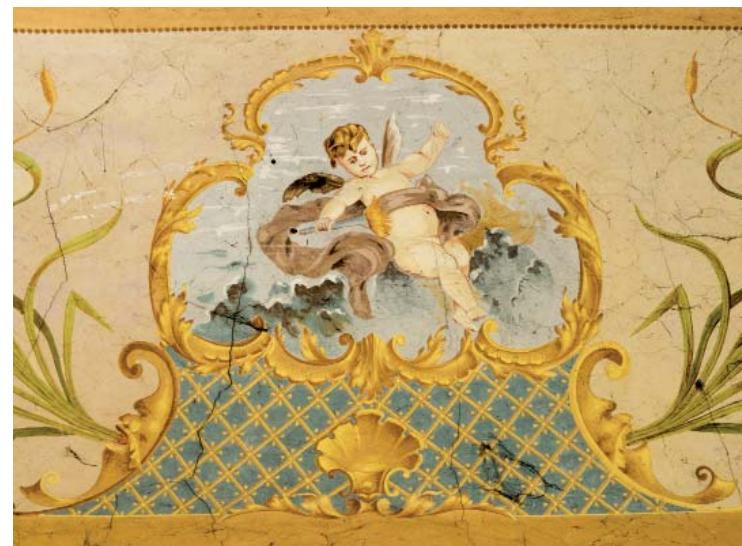
Комплетан трем изведен је од дрвета, са ступцима балустраде, изведеним као да су од камена. Сви забати су имали дрвену декорацију са гредама са мотивима. Унутрашњост објекта подређена је функцији. Подужни ходник раздваја репрезентативне просторије степеништем од приватних простора. Степениште је водило у подрум, где се налазила кухиња, остава и спаваоне за послугу. У репрезентативне просторе спада улазни трем и посебно салон. Таваница салона је знатно повишена и декоративно осликана, са по једним путом са сваке стране сегментираног плафона (сл. 10). Осликана декорација плафона обилује флоралним мотивима барског растиња, које је веома ретко у очуваном декоративном сликарству и очигледно је повезано са окружењем виле. Испод плафона је фриз, изведен сликарском техником имитације гоблена са мотивима цвећа и воћа, те познатих класичних мотива ваза обиља са приказима разноврсног воћа. Зидови су, по свему судећи, били прекривени раскошним тапетама. Комбинацијом стилских елемената и декоративних украса ова вила по стилу припада романтичарском „швајцарском“ типу вила.³⁶

10. Детаљ ћуће осликаног на плафону виле Палфи,
2021 (фото Miklós Berényi)
10. Detail of the road painted on the ceiling of Pálfy Villa,
2021 (Photo by: Miklós Berényi)
