# Оливера Кандић    Архитектура цркве Стара Павлица

**Апстракт:** Рад садржи основне податке о историји цркве, литературу о њој са крајним коментарима, главна обележја плана и конструкције храма, са подацима добијеним у истраживањима и конзерваторско-рестаураторским радовима обављеним од 1970. до 1974. године, који се сада први пут објављују. Црква је основана средином XII века, али не као манастир, а њен ктитор је могао бити византијски војсковођа на том подручју. Велика прираћа је дограђена крајем XIV или почетком XV века, када је црква обновљена.

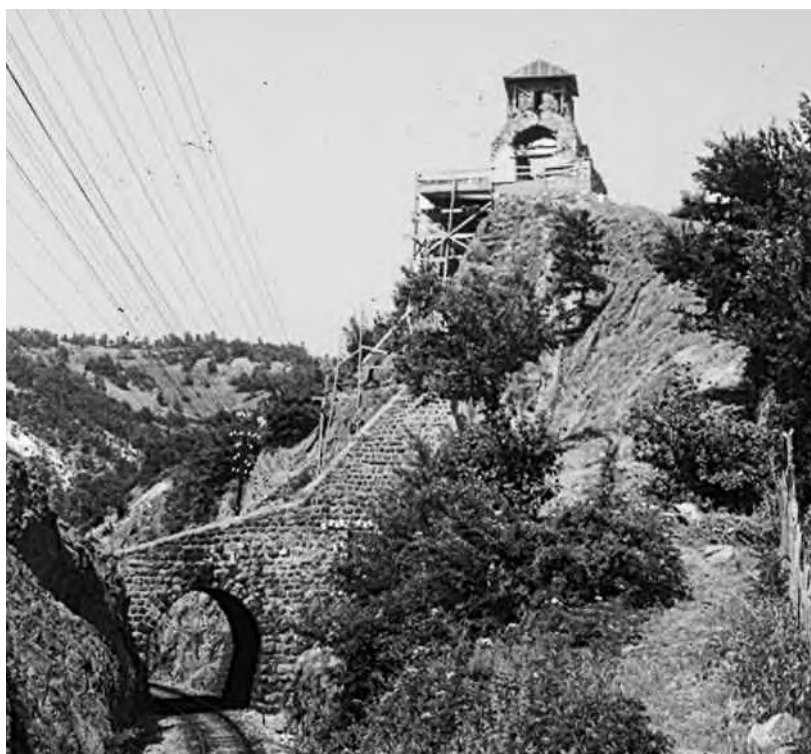
1. Поглед на цркву са западне стране

1. View at the church from the west side

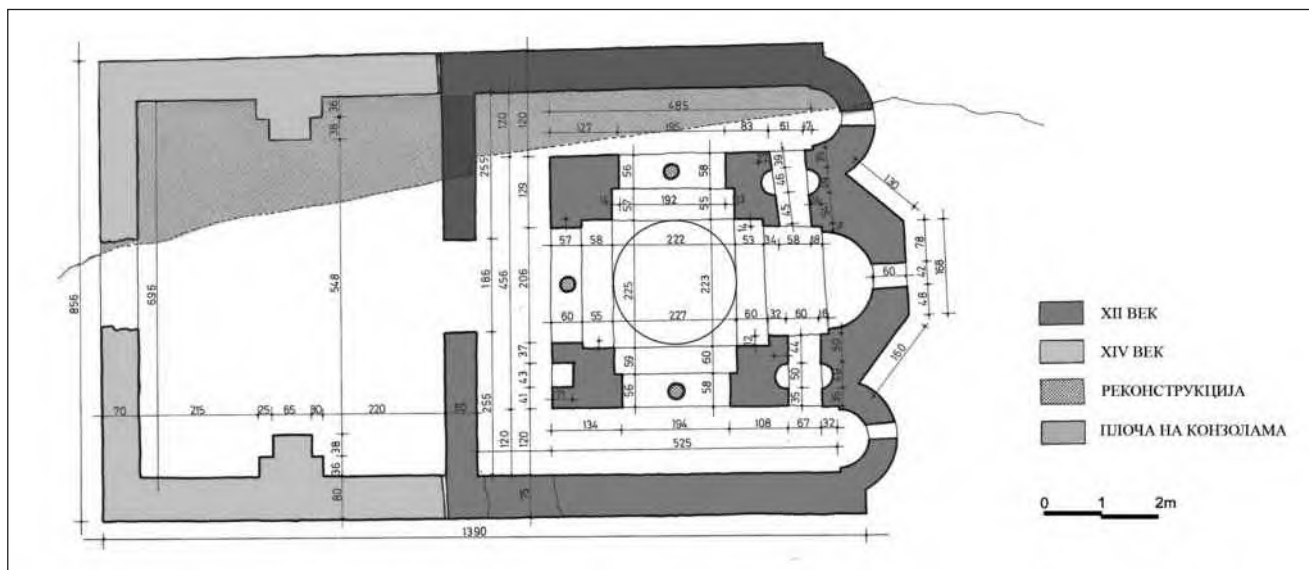
2. План цркве са припратом и обележеним периодима грађења

2. Ground plan of the church with the narthex and marked periods of construction

Мала црква позната под именом Стара Павлица налази се на левој обали Ибра, у селу Брвеник, недалеко од Рашке. Припада преднемањском раздобљу, али нема поузданих података о времену у којем је настала, ктитуру и посвети храма (сл. 1). Преостали његови делови су били веома оштећени, углавном препознатљиве основне структуре, на основу које се могао претпоставити њен план и главна обележја (сл. 2). Уочљива су два градитељска периода, сваки са

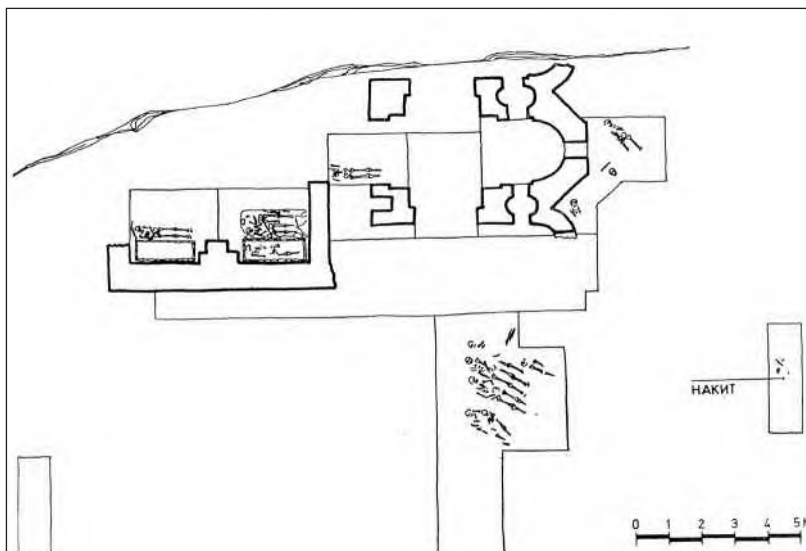
3. Део археолошких сонди у цркви и њеној околини (по О. Вукадин)

3. A part of the archaeological probes at the church and its surroundings (according to O. Vukadin)

Истраживања као полазиште за одређивање начина заштите Старе Павлице, али спровођена и у току конзерваторских радова, обогатила су сазнања о цркви. Сондажна археолошка ископавања преосталог простора око цркве (сл. 3) показала су да на њему није било грађевина ни у једном раздобљу, односно да Стара Павлица није била манастир, већ вероватно само храм.

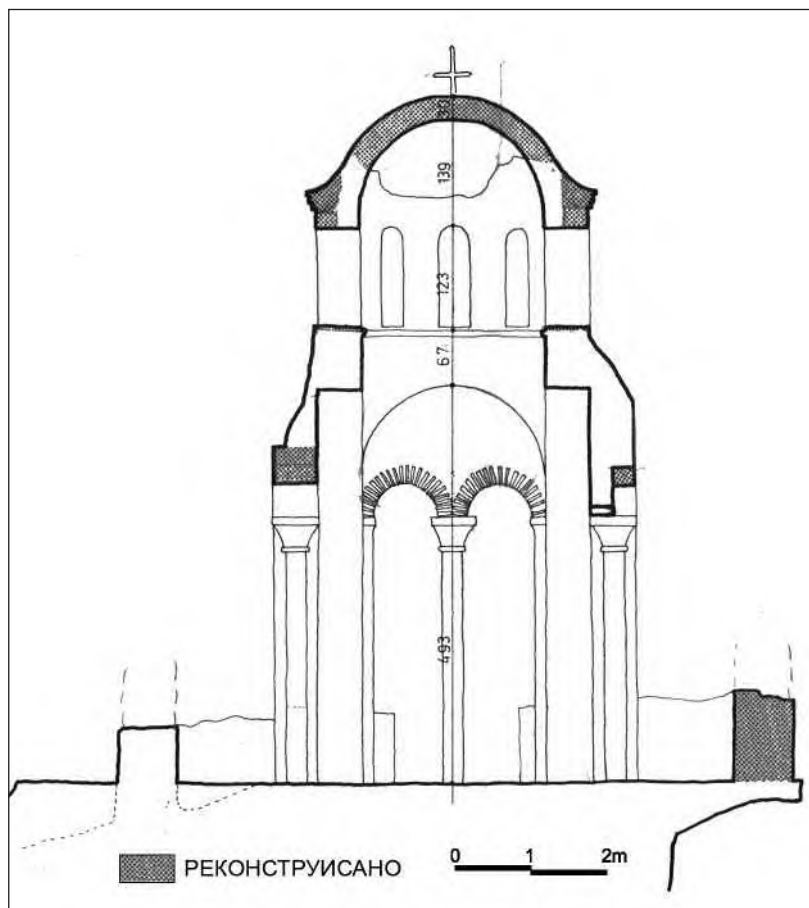
4. Појречни пресек кроз цркву с погледом на западну страну

4. Cross-section through the church with the view at the west side

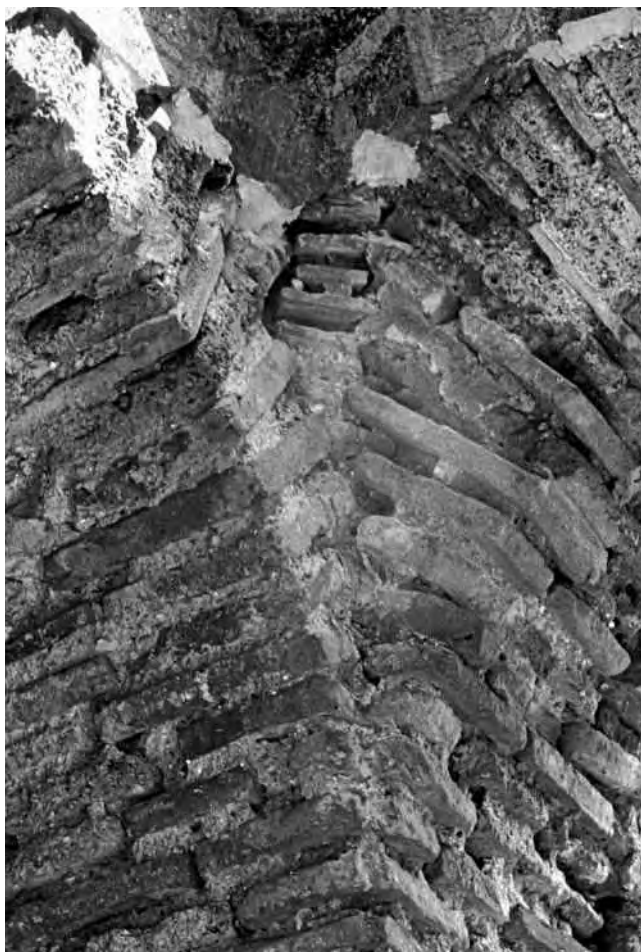
5. Југоисточни пандантиф

5. South-east pendentive

изведен је помоћу пандантифа између главних високих лукова (сл. 5). Подеони венац одваја тај део од тамбура кружног облика изнутра, а осмостраног споља. На свакој страни налази се по један једноделан прозор. У пандантифе је уграђен по један лонац – резонатор од печене земље и неглеђосан, постављен водоравно, са грлићем према унутрашњости цркве. Осам мало мањих лонаца уграђено је у зидове тамбура, изнад места где се сустичу прозорски луци.<sup>23</sup>

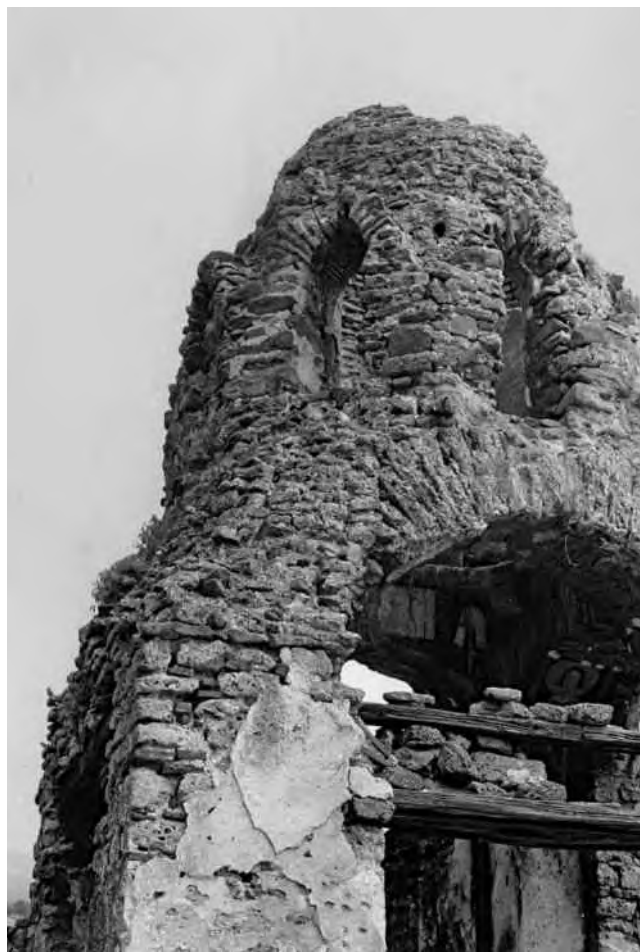
6. Првобитни северозападни делови облог кубичног јоспоља, западног високог лука, остатак малог чеоног лука језгра цркве и каснијих плочи

6. Original north-west parts of the round dome base, of the west high arch, remains of a small front arch of the church's core and the later-date thick wooden boards

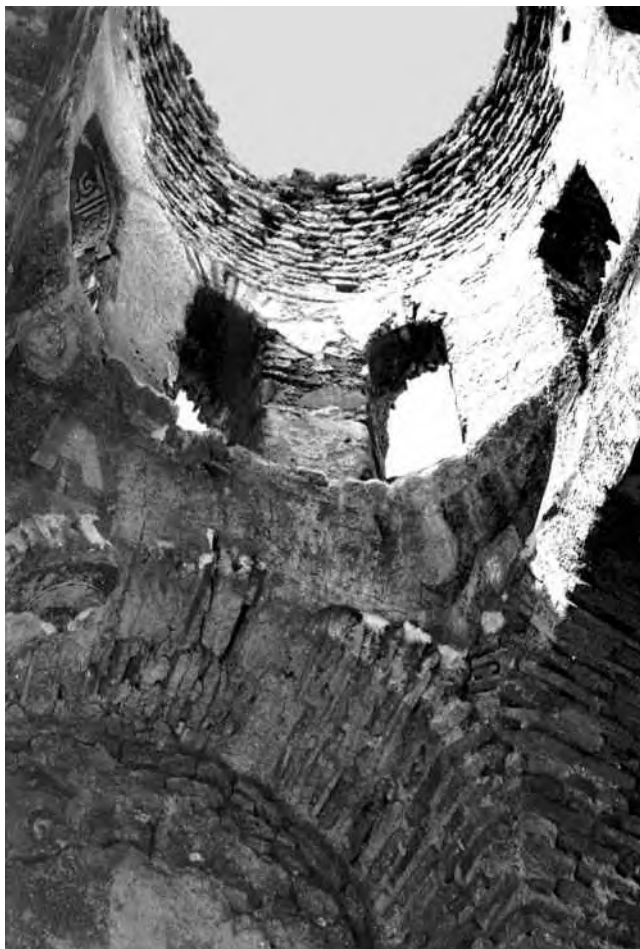
7. Остатак првобитне куполе изграђене од танких квадера сиге  
7. Remains of the original dome made of thin tufa cuboids

Купола је била озидаана од танких квадера сиге дебљине 4 cm, постављаних у водоравним редовима са малим препустима, без оплате, само уз помоћ конца учвршћеног у центру калоте, којим се обликовала кривина (сл. 7). Од ње су се сачували редови на различитим висинама, а на југозападној страни недостају. Изгледа да су сводови опходног брода такође зидани од таквих квадера, јер су преостала прва три реда на источној страни његовог северног дела. Доњи део куполе са спољне стране нађен је обзидан квадерима сиге насатице постављеним, паралелно са правцима зидова тамбура, а на удаљености од његовог лица око 0,30 m (сл. 8, 9). Ово ојачање уз доњи део куполе је оптерећење (мртав терет), што смањује бочне потиске калоте, која је статички најслабија на првој трећини своје висине. Он је проширује и омогућава да се резултанта сила куполе пренесе на њене носаче као вертикално оптерећење.<sup>25</sup> Изнад њега постојао је венац, о чему сведо-

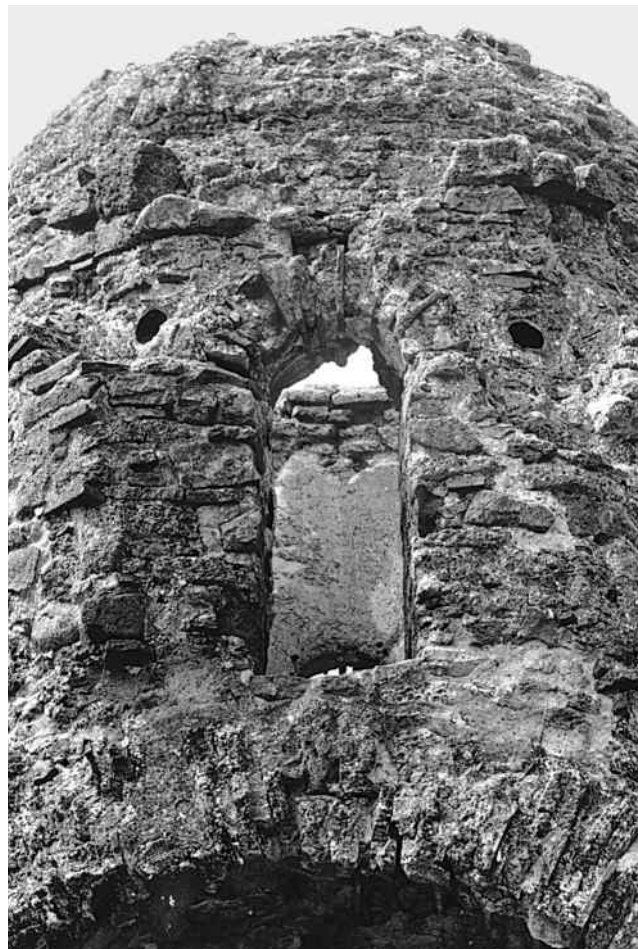
8. Остатак ојачања куполе и траг венца изнад њега  
8. Remains of the dome's reinforcement and a trace of a cornice above it

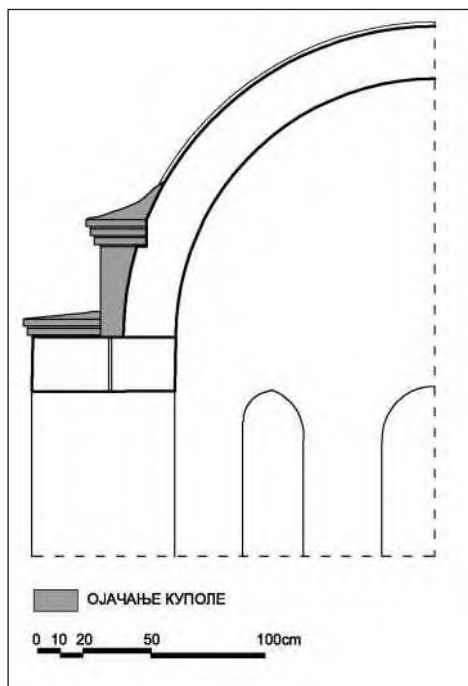
9. Пресек кроз кућолу са ојачањем

9. Cross-section through the dome with reinforcement

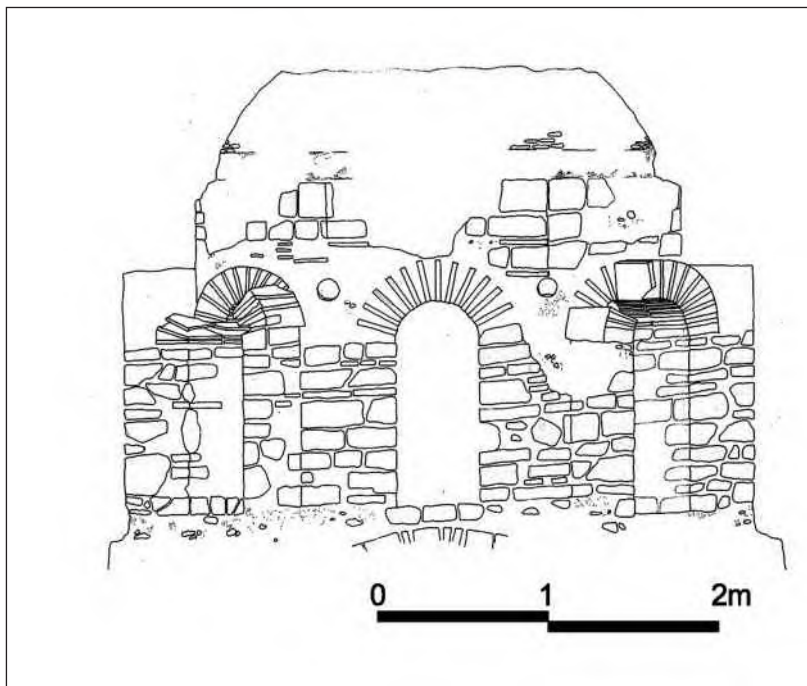
10. Запечени остаци ојачања кућоле

10. Encountered remains of the dome's reinforcement

чи водоравно удубљење једнаке висине на целој спољној површини куполе. Не може се утврдити са сигурношћу да ли је ово проширење било део првобитне куполе, или је касније додато, што је вероватније, али се не може закључити у које време (сл. 10, 11). Разлог су можда били уочљиви знаци њене нестабилности.

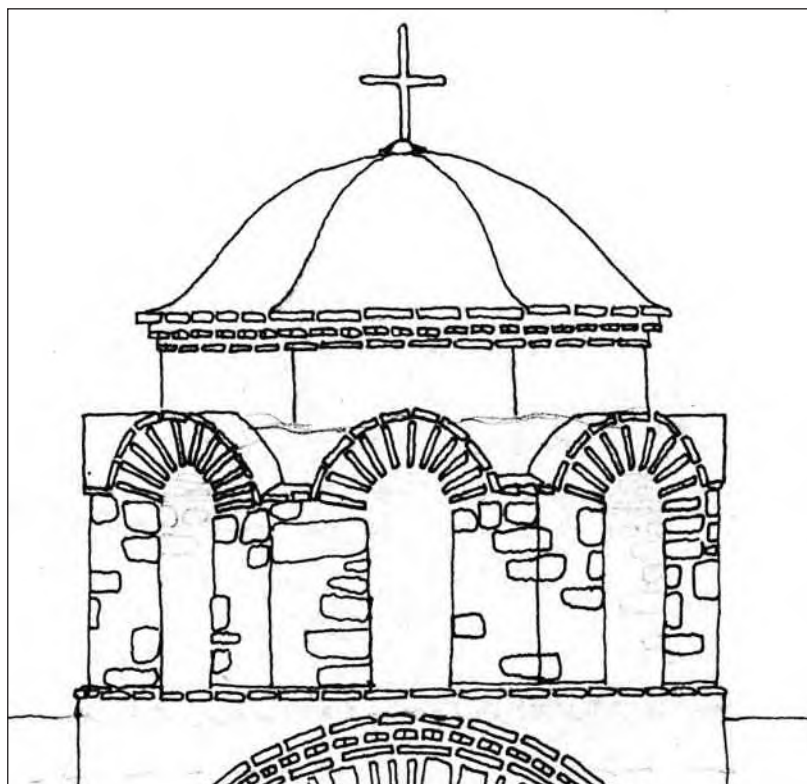
## 11. Изглед куполе са ојачањем

## 11. Appearance of the dome with its reinforcement

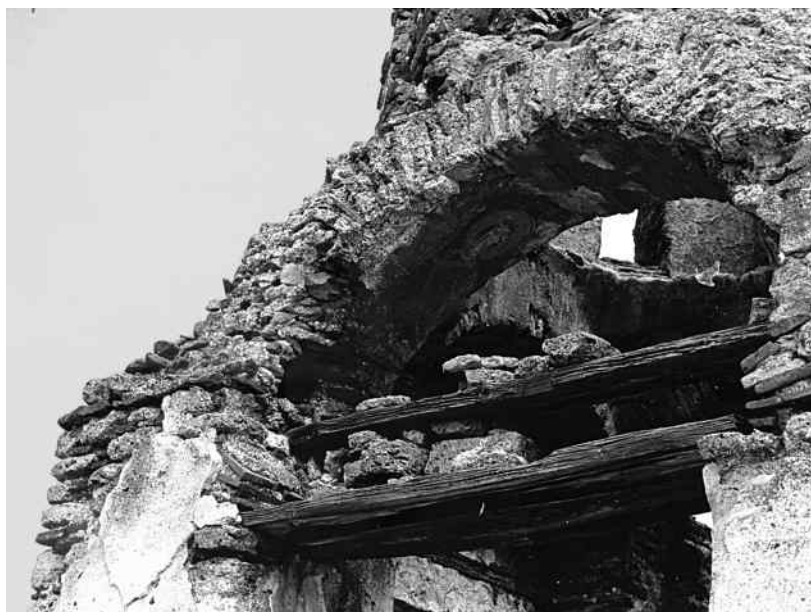
13. *Zašćecheni prwobitni ostiacci dvojnih lukova i kasnijih pilini koji su nosili zapadni zid naosa цркве*
13. *Encountered original remains of double arches and the later-date thick wooden boards that carried the west wall of the church's naos*

Црква је касније обновљена. Двојни лукови од опека и стубови у сва три пролаза из поткуполног простора у опходни брод замењени су архитравима од дрвета, на којима су стајали зидови, који су са три стране затварали шупљину између високих лукова и архитрава. Са унутрашње стране покривао их је нови слој фресака, можда из последњих деценија XIV века, блиско времену изградње манастира Нова Павлица, или нешто касније. Употребљено градиво – два реда талпи са испуном од камена разне врсте, покупљеног у непосредној близини цркве – уместо лукова од опеке, показује скромну економску моћ другог ктитора.

У сва три отвора на централном делу цркве реконструирани су двојни лукови од танке опеке, на основу сачуваних првобитних остатака, који су омогућили утврђивање њихових облика и величине (сл. 13), а камени округли стубови исклесани у једном комаду и капители у средини распона отвора обновљени су према таквим елементима у црквама сличног плана. Од свода источног травеја преостали су почетни сводари, тако да је он озидан цео. Постојали су и подаци о месту и облику полукалоте велике апсиде, тако да је

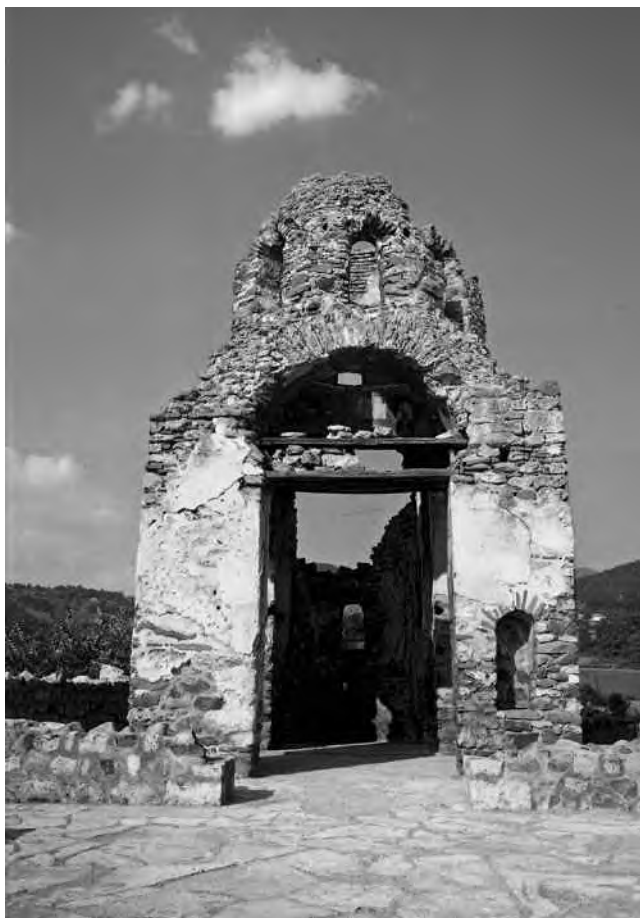
14. Изглед зајадног лица језгра цркве пре конзервативно-рестаураторских радова

14. Appearance of the west face of the church's core before the conservation and restoration works

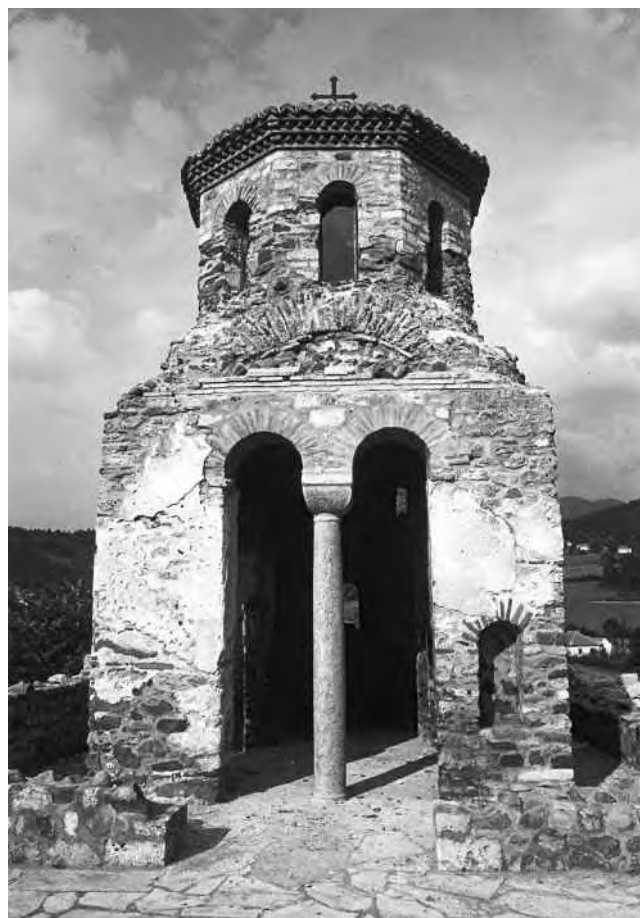
15. Изглед зајадног лица језгра цркве после конзервативно-рестаураторских радова

15. Appearance of the west face of the church's core after the conservation and restoration works

и она реконструисана. Пројектом је било превиђено да се обнови спољни део подножја куполе, за који су постојали подаци, али ту замисао није прихватила Републичка комисија, већ је донела одлуку да се изведе класичан, уобичајен спољашњи облик тамбура.<sup>38</sup> Поштујући такву одлуку, она је и спроведена.<sup>39</sup> Сви реконструисани делови цркве добили су завршне венце на фасадама, какве су можда имали и првобитно или у јединој обнови која нам је позната, а била је изведена у позном средњем веку (сл. 14, 15). Првобитни делови зидова, лукова и сводова означени су траком оловног лима у спојницама између њих и реконструисаних облика.
