## КОНЗЕРВАЦИЈА БОГОРОДИЦЕ КУРШУМЛИСКЕ

#### LES TRAVAUX DE CONSERVATION A L'EGLISE DE LA VIERGE DE KURŠUMLIJA

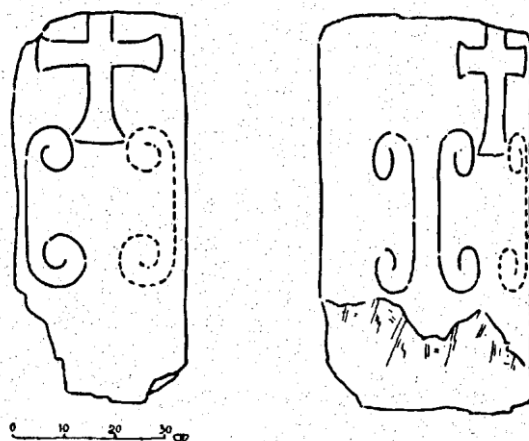
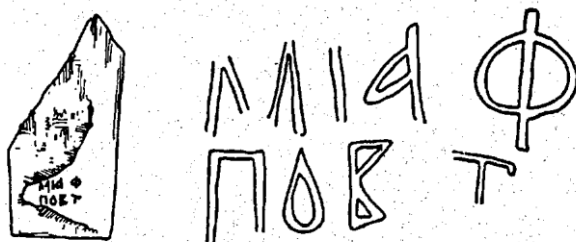
✠  
 МЦААВГУ АДН  
 ✠ ПРС ТАН СЕРАБЪ Б  
 БЖН ЮВЪ НМЕ  
 НЕ

Сем ових налаза, откривено је и неколико надгробних плоча са непотпуним натписима или без њих (сл. 1).

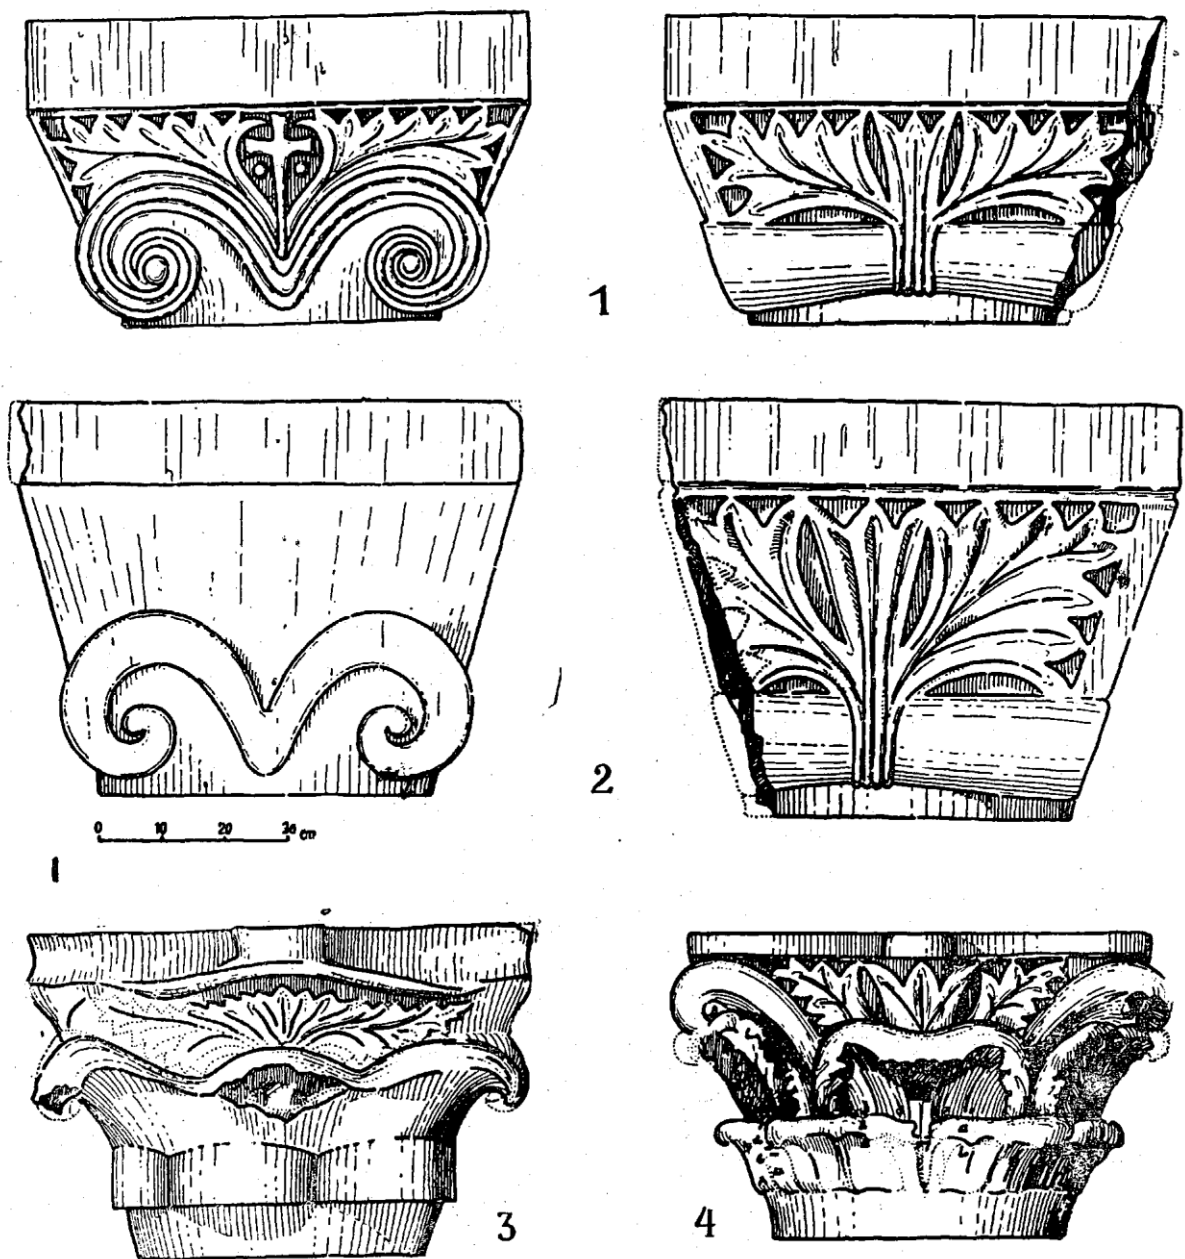
Од рановизантиске пластике са рушевина византиског триконхоса, коју је Немања свакако користио при његовој рестаурацији, нађена су четири капитета и два стуба (сл. 2).

Сл. 2. — Четири рановизантиска капитета са рушевина византиског триконхоса

Au cours de travaux dans les champs, on a fait des découvertes archéologiques paléoserbes dans la nécropole du cimetière qui entourait l'église. De la plastique provenant de l'ancienne construction paléo-byzantine, on a retrouvé quatre chapiteaux et deux colonnes de pierre. En outre, alors qu'on dégagait les éboulis, on a trouvé, pour la seconde fois, des briques portant l'empreinte *Mavrianvs*.

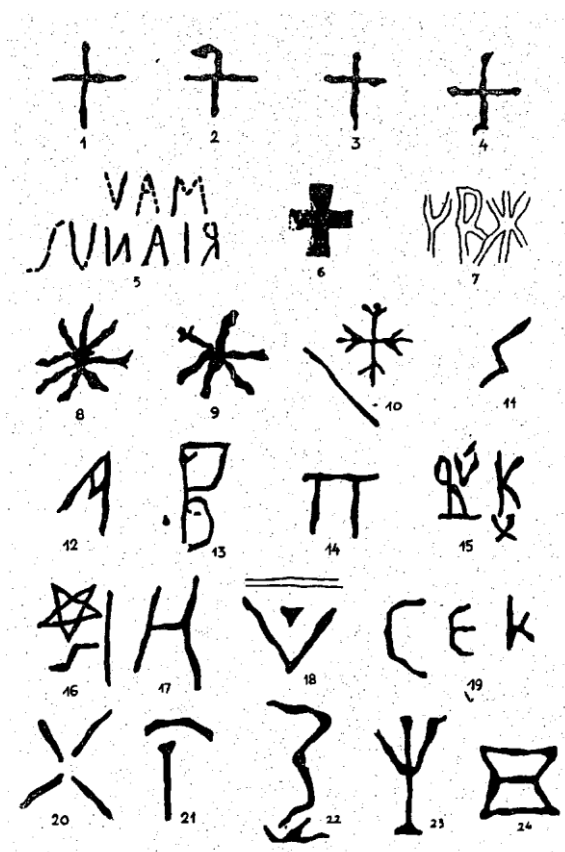
Сл. 3. — Ознаке на опекама из Богородице Куршумлиске

Необично интересовање привлачи велики број опека, свакако византиског порекла, са разноврсним отисцима, који се готово редовно налазе на свакој опеци. Посебну пажњу скреће опека са потписом МА-

URIANUS, која је на овоме локалитету по други пут нађена (сл. 3).<sup>1</sup>

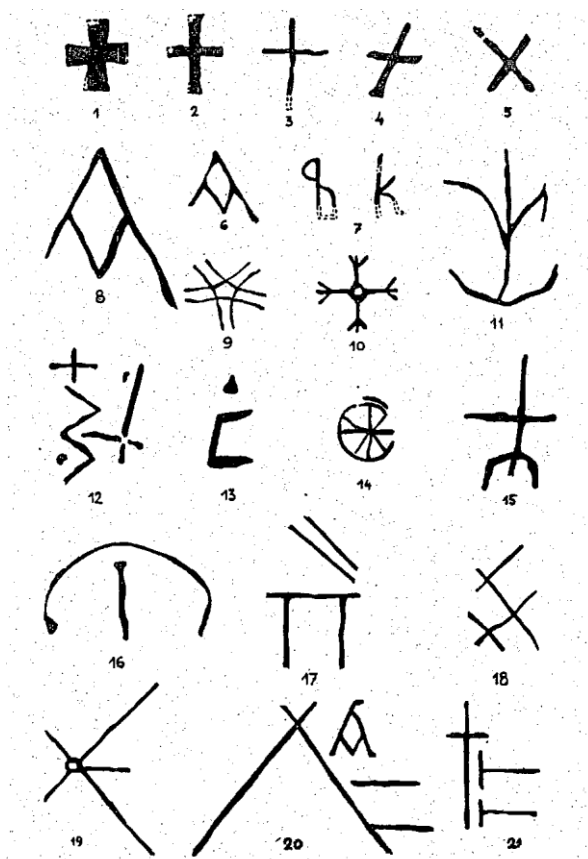
Сл. 4. — Ознаке на опекама из св. Николе Куршумлиског
