ЦРКВА МАНАСТИРА СТЈЕНИКА У ПЛАНИНИ ЈЕЛИЦИ  
КОД ЧАЧКА

L'ÉGLISE DU MONASTÈRE STJENIK, SITUÉ DANS LA MONTAGNE JELICA,  
PRÈS DE ČAČAK

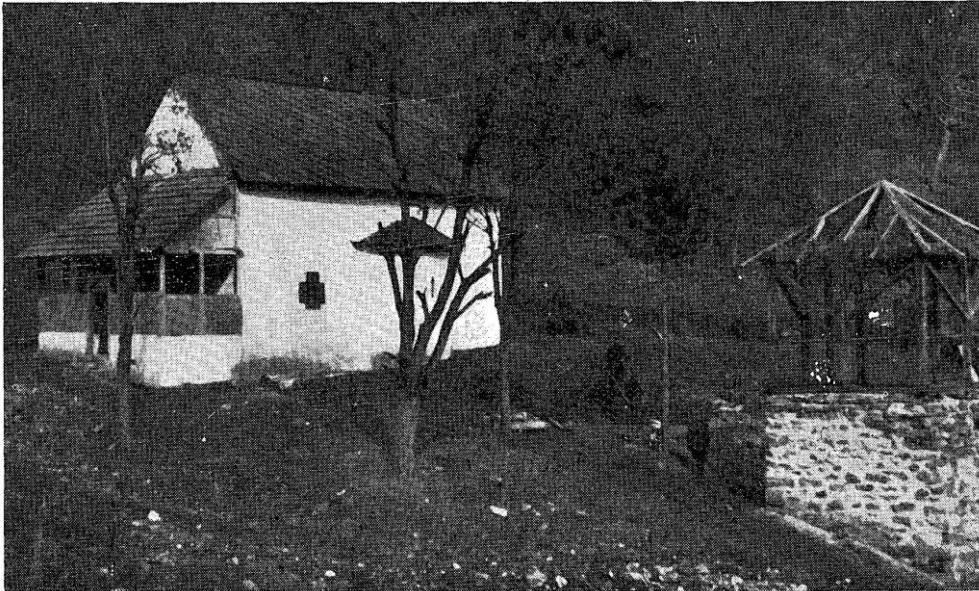
Сл. 1. Манастир Стјеник, општи изглед. — Fig. 1. Le monastère Stjenik, vue générale.

Црква има триконхалну основу. Засведена је полуобличастим сводом. Ку-

бета нема. Данас има, на западној страни, дограђен отворен трем од дрвета, који много ружи цркву. Црква је дугачка 12,35 м., а широка 5,62 м. Брод је покривен шкриљцем, а олтарска и бочне певничке апсиде покривене су лимом. Споља је омалтерисана. Грађена је од камена неправилног облика у дебелом слоју малтера. Само оквири око прозора и улазних врата, као и ивице зидова израђене су од правилно обрађеног камена. Унутрашњост је без фресака, омалтерисана и бело окречена. У поду се налазе беле мермерне орнаментисане

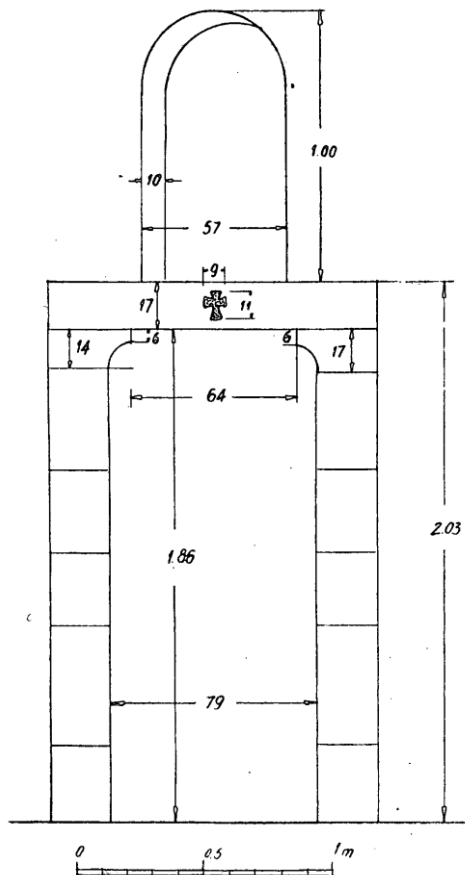
Сл. 4. Манастир Стјеник, главни улаз.  
Fig. 4. Le monastère Stjenik; entrée principale.

Западни улаз у цркву има величину 0,97X1,86 м., а завршен је архитравно, са конзолама у угловима (види цртеж). Изнад греде налази се плитка ниша, која улази у зид свега 10 см., горе је полукружно завршена. Северни улаз у цркву има величину 0,54X1,62 м; завршен је полукружно а налази се до саме бочне апсиде, на краћем делу зида који се налази ближе олтарској апсиди. Прозори на олтарској и јужној бочној апсиди, као и прозори над олтарском апсидом и на јужној страни ужег дела зида, узани су, једноделни, полукружно горе завршени. Једино је дводелан прозор на јужној страни ширег дела зида, који осветљава припрату, са отворима такође узаним и горе полукружно завршеним. Прозор на западном зиду, који се налази

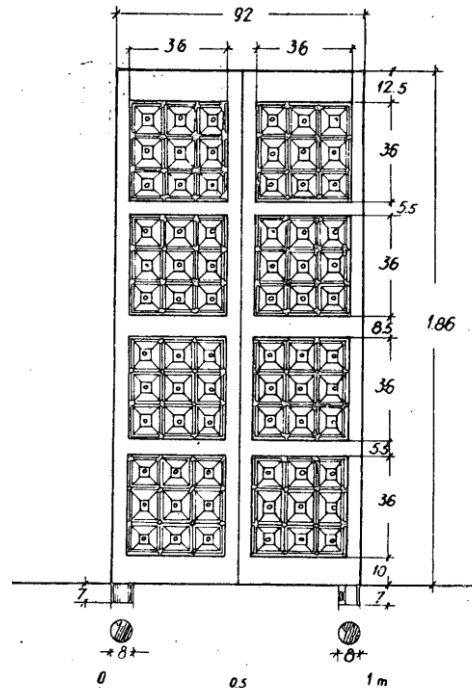
Сл. 5. Манастир Стјеник, стара дрвена улазна врата. — Fig. 5. Le monastère Stjenik, la vieille porte d'entrée en bois.

Приликом недавног заравњивања терена око цркве, у наносу земље, нађено је једно крило од старих дрвених главних врата, са врло лепим геометријским шарама израђеним у меком дрвету и ковачким ексерима са широким главама прикуцаним на основну, тврду дрвену подлогу врата (види цртеж). Нађена је такође једна бела мермерна плоча, која је служила као надгробни споменик, орнаментисана на сличан начин и безмало истим орнаментима као и делови плоча

Lors des fouilles récentes, pratiquées autour de l'église, dans les dépôts de terre, on a découvert un battant de bois de l'ancienne porte principale de l'église. Ce battant est orné de très belles figures géométriques gravées dans le bois blanc et de gros clous de forgeron, fixés aux parties dures de la porte (voir le dessin). Ce battant est conservé maintenant au Musée de la Ville de Čačak.
