РЕПУБЛИЧКИ ЗАВОД ЗА ЗАШТИТУ СПОМЕНИКА КУЛТУРЕ БЕОГРАД

BEOGRAD  
1970

## РАДОВИ НА СПАСАВАЊУ ЛЕПЕНСКОГ ВИРА У 1970. ГОДИНИ

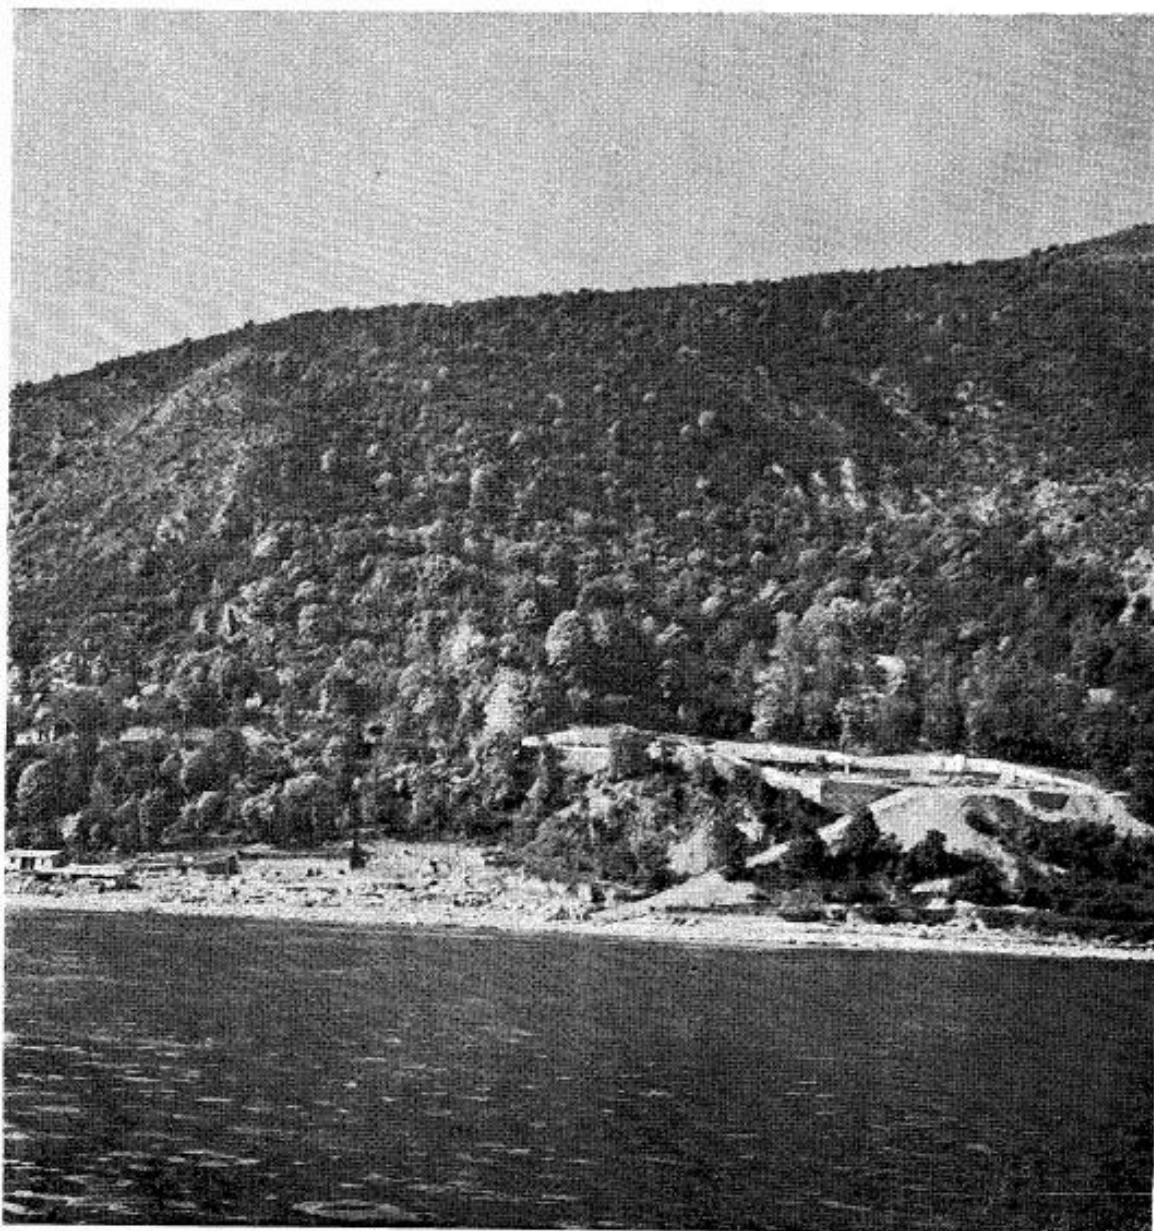
1. Изглед данашњег и будућег положаја Лепенског Вира са косом рампом којом су исечени објекти преносени на горњи плато — снимак Р. Миливојевић

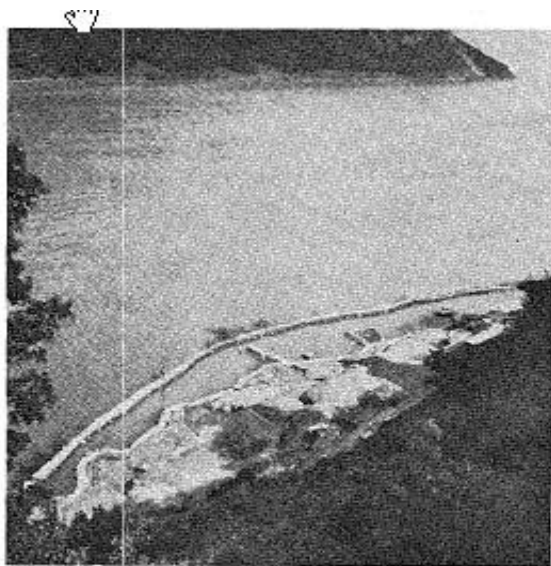
2. Археолошко налазиште за време поплаве 1970. године — снимак Р. Живковић  
2. Emplacement archéologique pendant les inondations de 1970. Photo, R. Živković

сеца, пробијен је зечији насип и тада су настала озбиљнија оштећења објеката на поправљеном терену. Поново су предузете мере обезбеђења: поправљен је пробијени зечији насип и начињен други обруч који је требало да штити објекте уколико први поново попусти (сл. 2).

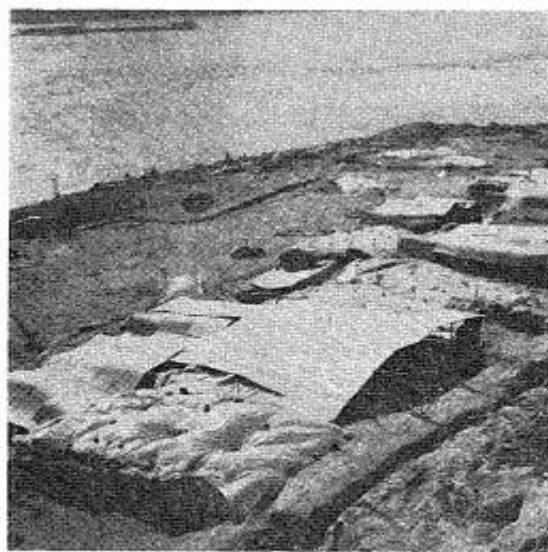
3. Привремене настрешице над објектима Лепенског Вира — снимак М. Мдић  
3. Auvents temporaires sur les objets du Lepenski Vir. Photo M. Medić

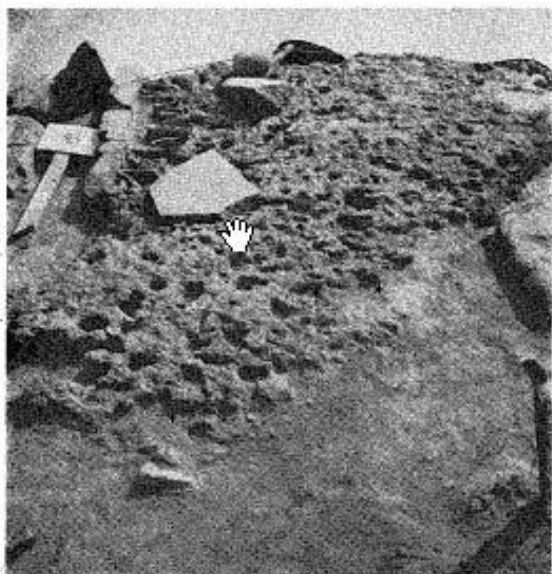
4. Јужни део куће број 43 после чишћења — снимак М. Медић  
4. La partie sud de la maison numéro 43, après le nettoyage, photo, M. Medić

Поступак који је примењен приликом подизања објеката у фрагментима састојао се у следећим: извршено је фино чишћење пода, што значи и уклањање прашине и свег пулверизованог слоја. По завршеном чишћењу на површини свих подова су се појавила бројна мала оштећења која раније нису била позната, јер подови нису до те мере чишћени. Подови су изгледали као мрежа начињена од чврстог црвенкастог малтера (сл. 4). Да би се сачувани делови

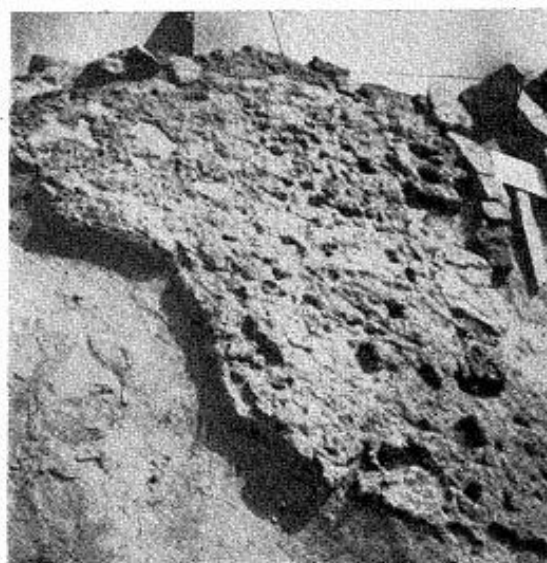
5. Северни део куће број 43 за време попуњавања оштећених длова пода — снимак М. Медић  
5. La partie nord de la maison numéro 43, pendant le remplissage des parties endommagées du plancher, photo, M. Medić

пода међусобно повез али у целину, што је било важно да би се успешно могли подићи, вршено је попуњавање оштећених делова чврстим малтером који је начињен од чистог речног песка и разређене емулзије поливинил ацетата (фабрички назив РИВИЛ Б, произвођач Имплас, Копер). На тај начин постигнута је комплексност површине пода (сл. 5).

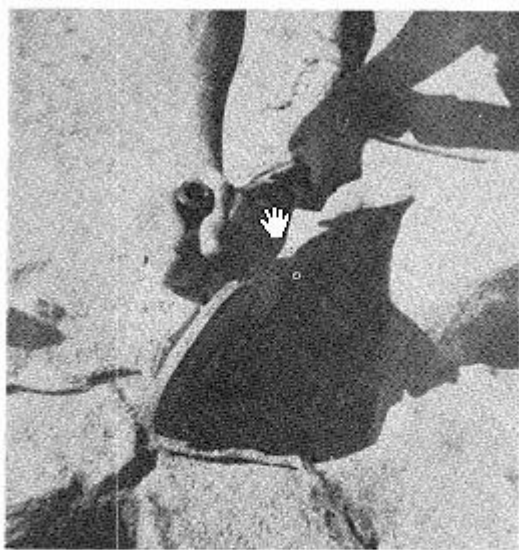
5. Сечење пода електричним ручним брусом — снимак М. Медић

Сечење пода на фрагменте погодне величине вршено је помоћу електричног, ручног бруса за сечење камена (сл. 6).

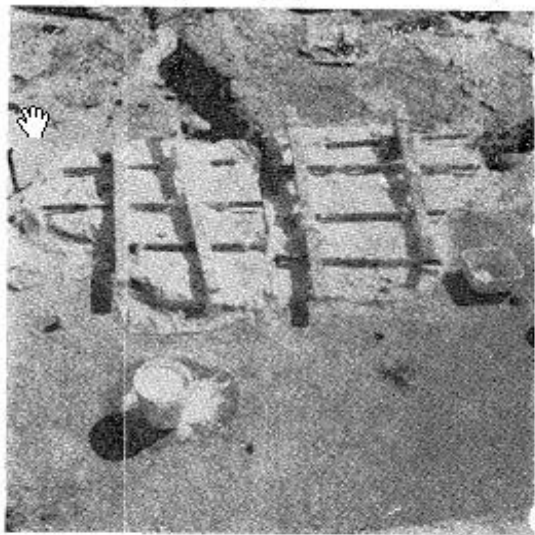
7. Израда негатива пода куће бр. 43 — снимак М. Медић

Пошто су подови били припремљени за дизање, начињен је мулаж-негатив пода исечен на фрагменте исте величине као и сам под (сл. 7). Негативи су прављени, јер се после експерименталног подизања једног објекта 1969. године показало, да подови нису довољно чврсти да би после дизања остала њихова површина непромењена, већ су се дигнути фрагменти на равној површини на коју су полагани, исправљали. Због тога је одлучено да се за сваки под пре дизања начини негатив у који ће дигнути фрагменти уз помоћ претходно постављених „пасера“, бити тачно положени, а потом заливањем са задње стране учвршћени како би се сачувала оригинална неправилна површина лица фрагмента (сл. 10).

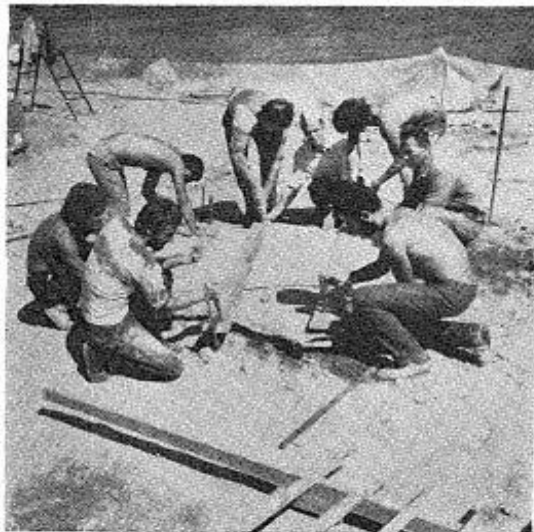
8. Постављање чврстих носача испод пода куће пре дизања, а после одвајања од подлоге жељезним кољима — снимак М. Медић

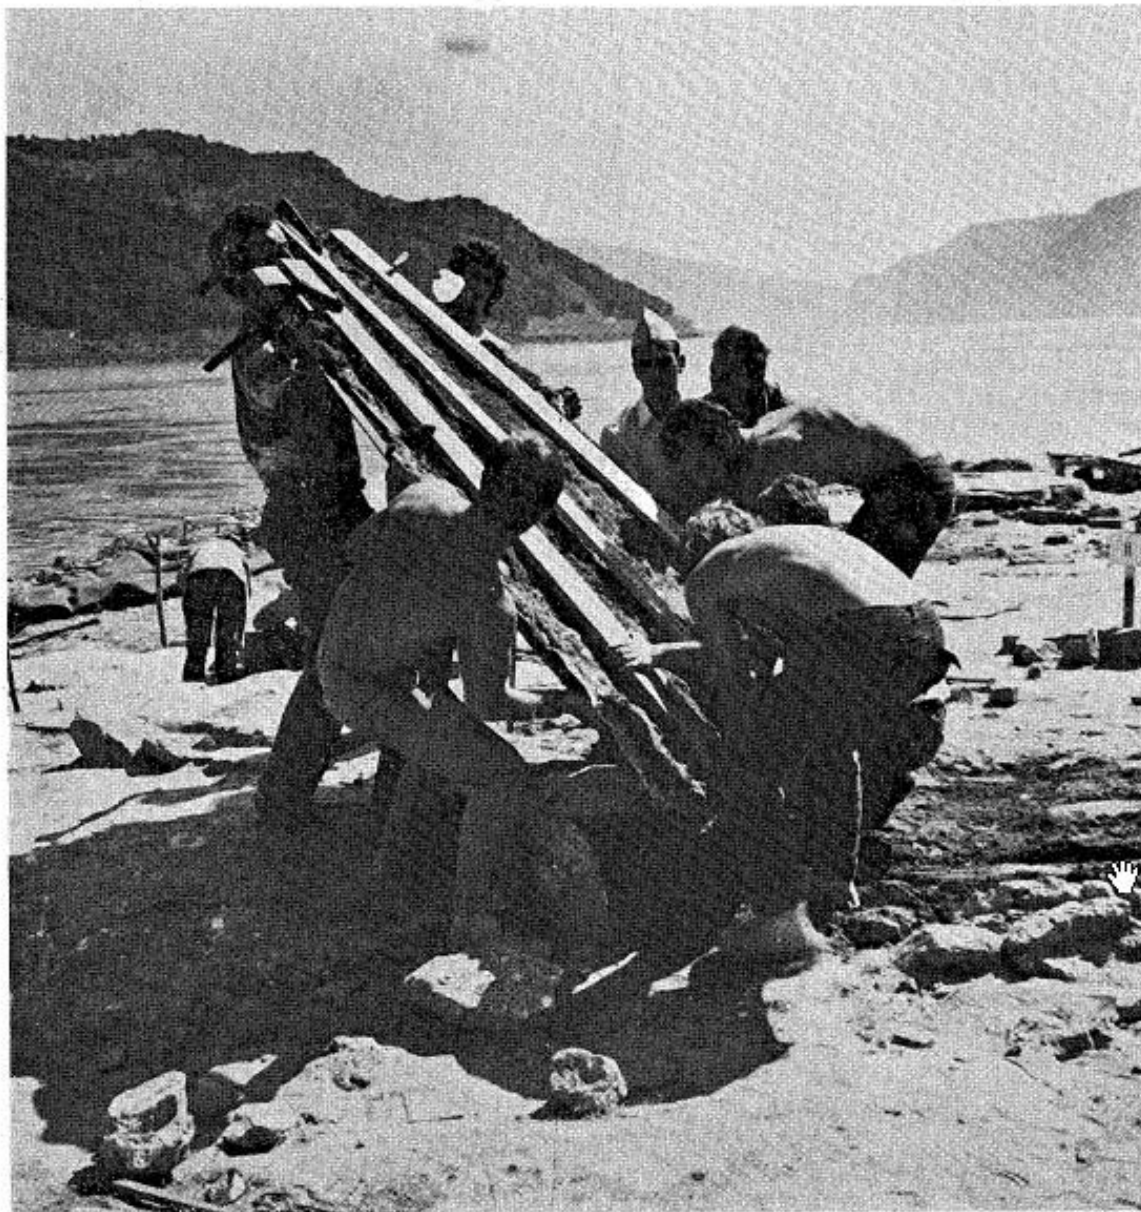
9. Подизање и окретање дела пода куће — снимак М. Медић

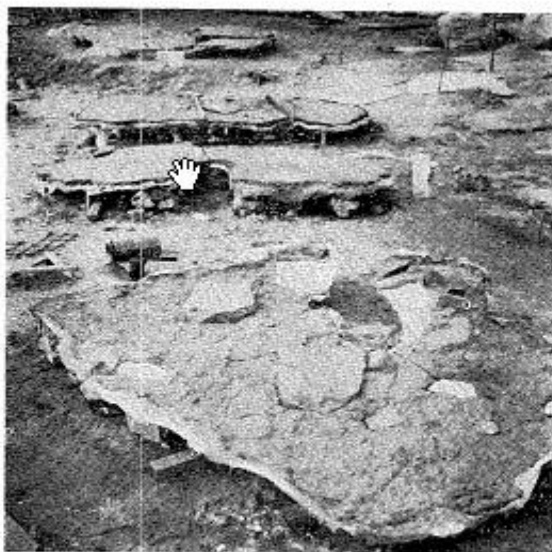
10. Подигнути подови кућа постављени на негативе — снимак М. Медић  
 10. Les planchers surélevés de la maison posés sur les négatifs, photo, M. Medić

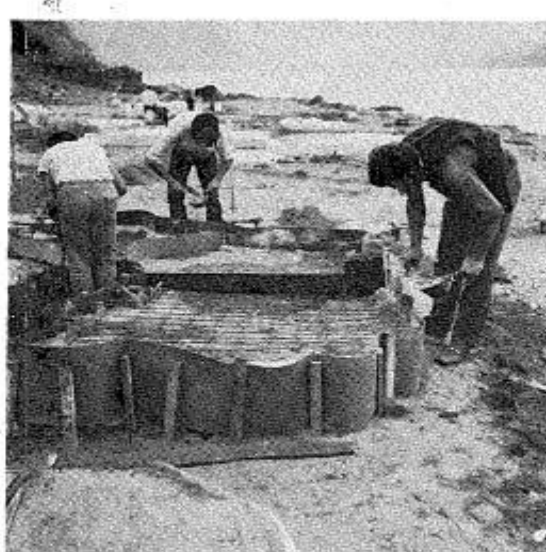
11. Заливање полеђине пода — снимак М. Медић  
 11. Arrosage de l'envers du plancher, photo M. Medić

На полеђини сваког фрагмента, добро очишћеног, са којег је уклоњена сва прашина, постављен је један тањи слој продужног малтера справљеног са додатком опалске брече, а потом арматура 0 6 на растојању од око 10 см која је заливена бетоном (сл. 11). Слој продужног малтера је требало да помогне добром везивању бетона за малтер пода куће.

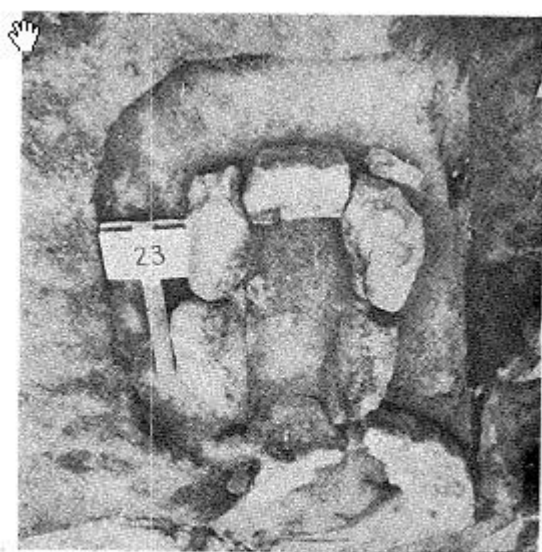
12. Припремљени камени блокови за дизање — снимак М. Медић  
 12. Les blocs de pierre préparés pour être levés, photo, M. Medić

Огњишта и од камених блокова конструисани делови по периферији кућа, преносени су на тај начин што су прво облепљени јутом, а потом заливени гипсом (сл. 13). Претходно, камени блокови су ослобођени са бочне стране од земље, (сл. 12), како би их налепљена јута и гипс што боље обухватили. Пошто је гипс постао довољно чврст, подизана су цела огњишта или групе блокова. Предвиђено је да на добро очишћеној полеђини буде постављена арматура и отњишта заливена бетоном, како би после окидања гипсане облоге остали у истом међусобном положају. Извршено је одливање само једног огњишта: куће број 43 да би се она могла у целини прозизорно монтирати на доњем платоу.

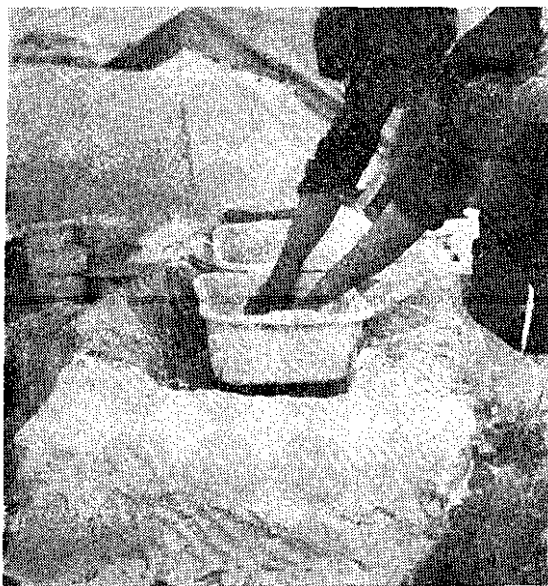
13. Заливање огњишта гипсом преко танке поливинилске фолије — снимак М. Медић  
 13. Arrosage du foyer avec du plâtre à travers des feuilles de Polivinil fines, photo, M. Medić

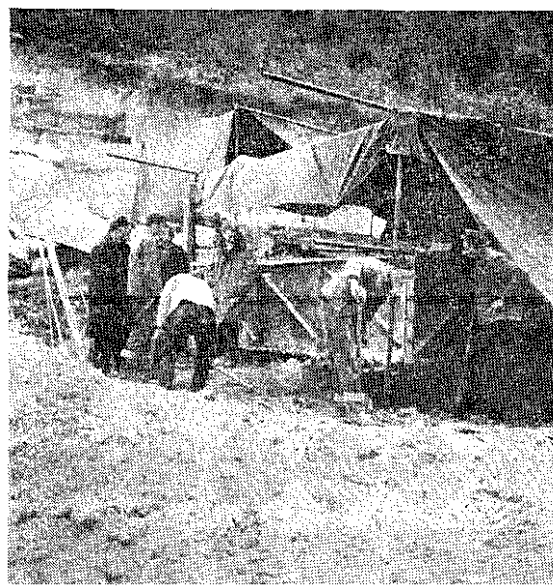
14. Кућа број 18 обухваћена жељезним серкљажом и одвојена од подлоге жељезним цевима — снимак М. Медић  
 14. Maison numéro 18 englobée dans un cerclage de fer et séparée des fondements par des tuyaux de fer, photo, M. Medić

плато, те је одлучено да се на тај начин пренесе осам купа у целини заједно са подлогом дебљине 1.00 м. За преношење овом методом одабрани су поред грађевинских објеката и сви камени блокови са површине која се на горњем платоу реконструираше. Извлачење припремљених објеката вршено је механичким витлом носивости 60 тона и уз помоћ обичних и диференцијалних котурача анкерованих на више места на доњем и горњем платоу. (сл. 14-16).

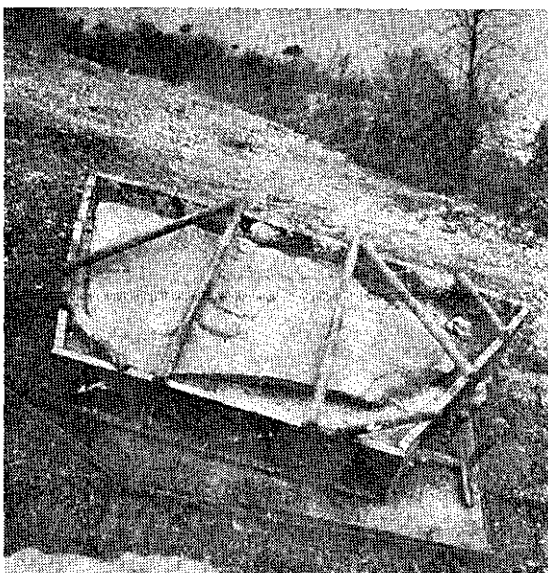
15. Кућа број 46 после навлачења на челичне саонице — снимак М. Чанак Медић  
 15. La maison numéro 46, après le frettage sur un traîneau en acier, photo, Canak Medić

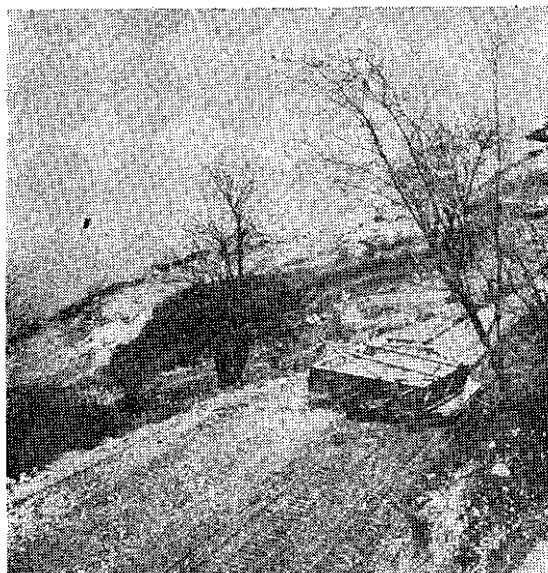
16. Кућа број 46 на косој рампи у току извлачења на горњи плато — снимак М. Чанак Медић  
 16. Maison numéro 46 sur une rampe en courbe pendant l'éritage sur le plateau supérieur, photo, M. Canak Medić

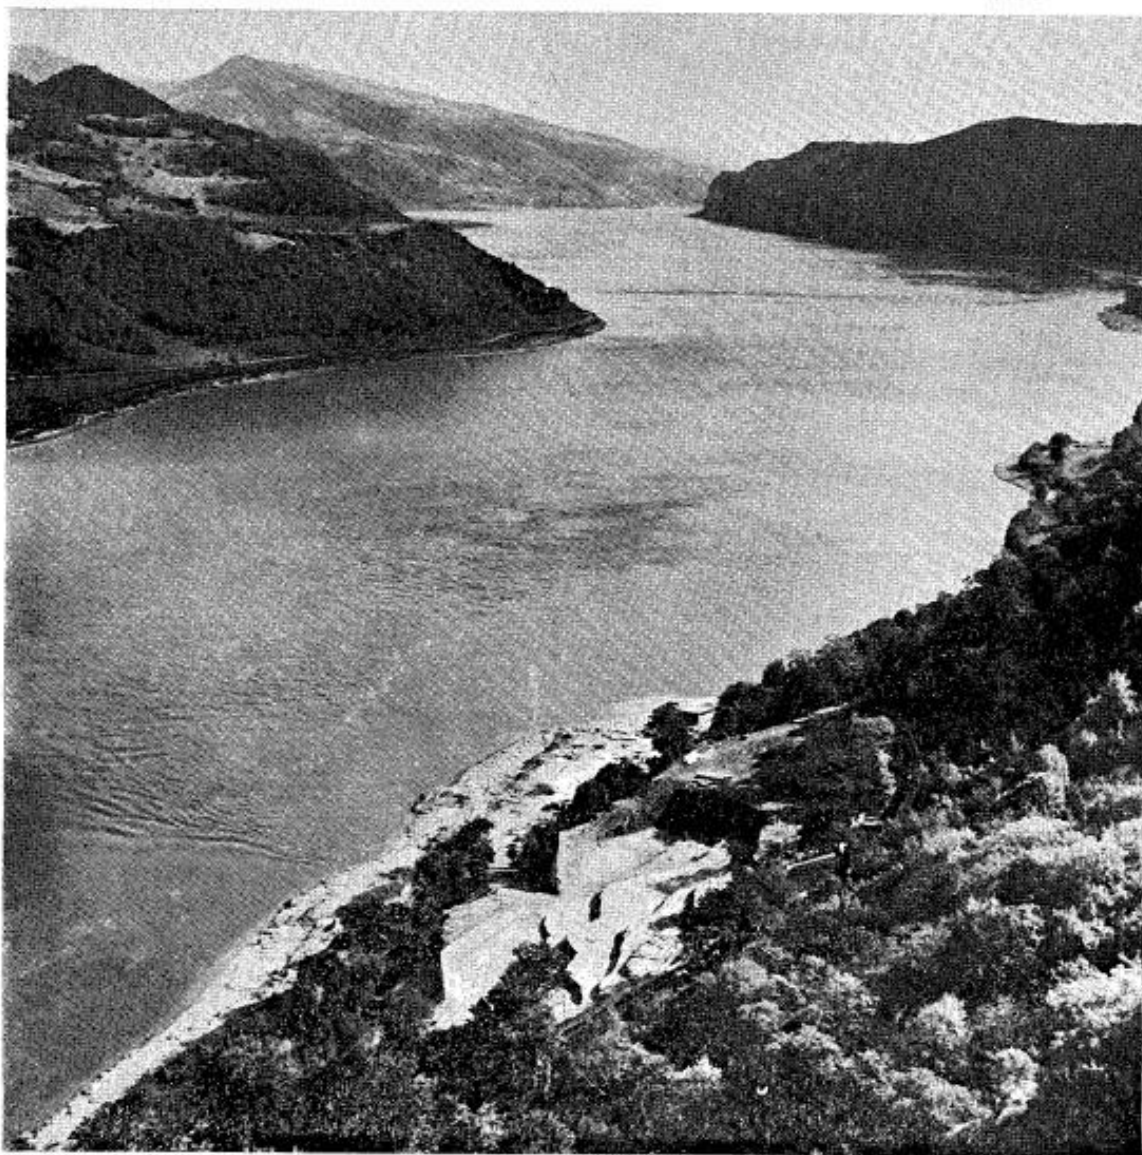
17. Нова локација Лепенског Вира у току радова 1970. година — снимак М. Медић

На горњем платоу настављена је изградња горњег потпорног зида, (сл. 17 и 18), а потом је начињен пројектом предвиђени канал у залеђу потпуног зида и дренажа. Начињени су пропусти испод прилазног пута за одвод падавина из дренажног и површин-

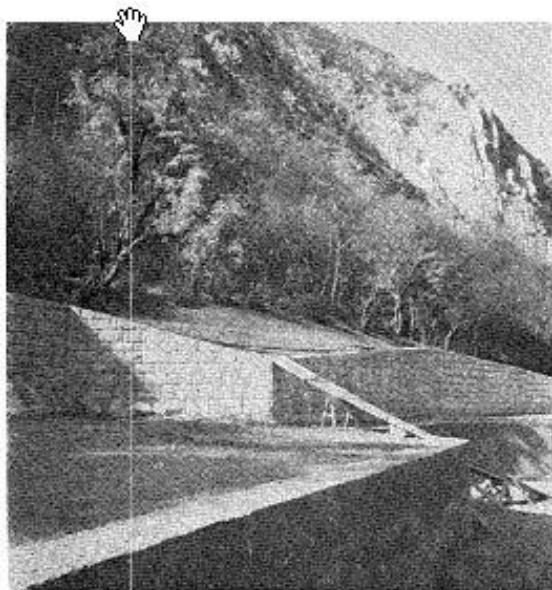
18. Потпорни зидови на новој локацији, снимак М. Медић  
18. Murs de soutènement dans la nouvelle location, photo, M. Medić

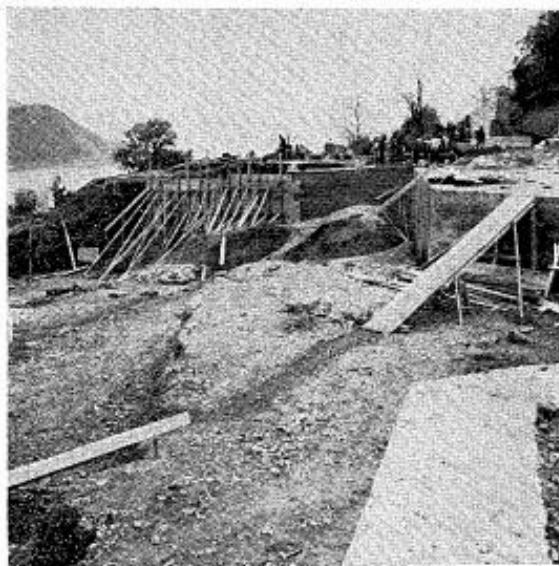
19. Бетонски зид око простора на којем ће бити археолошки објект — снимак М. Медић  
19. Mur en béton autour de l'espace sur lequel se trouveront les objets archéologiques, photo, M. Medić

Око целог простора на којем је предвиђено постављање пренетих објеката Лепенског Вира, начињен је бетонски зид у који су убетонирани анкери за везивање рабица. Он ће послужити као носач површинском слоју којим ће се реконструисати стратиграфија, констатована у профилима око археолошких објеката на доњем терену (сл. 19, 20).

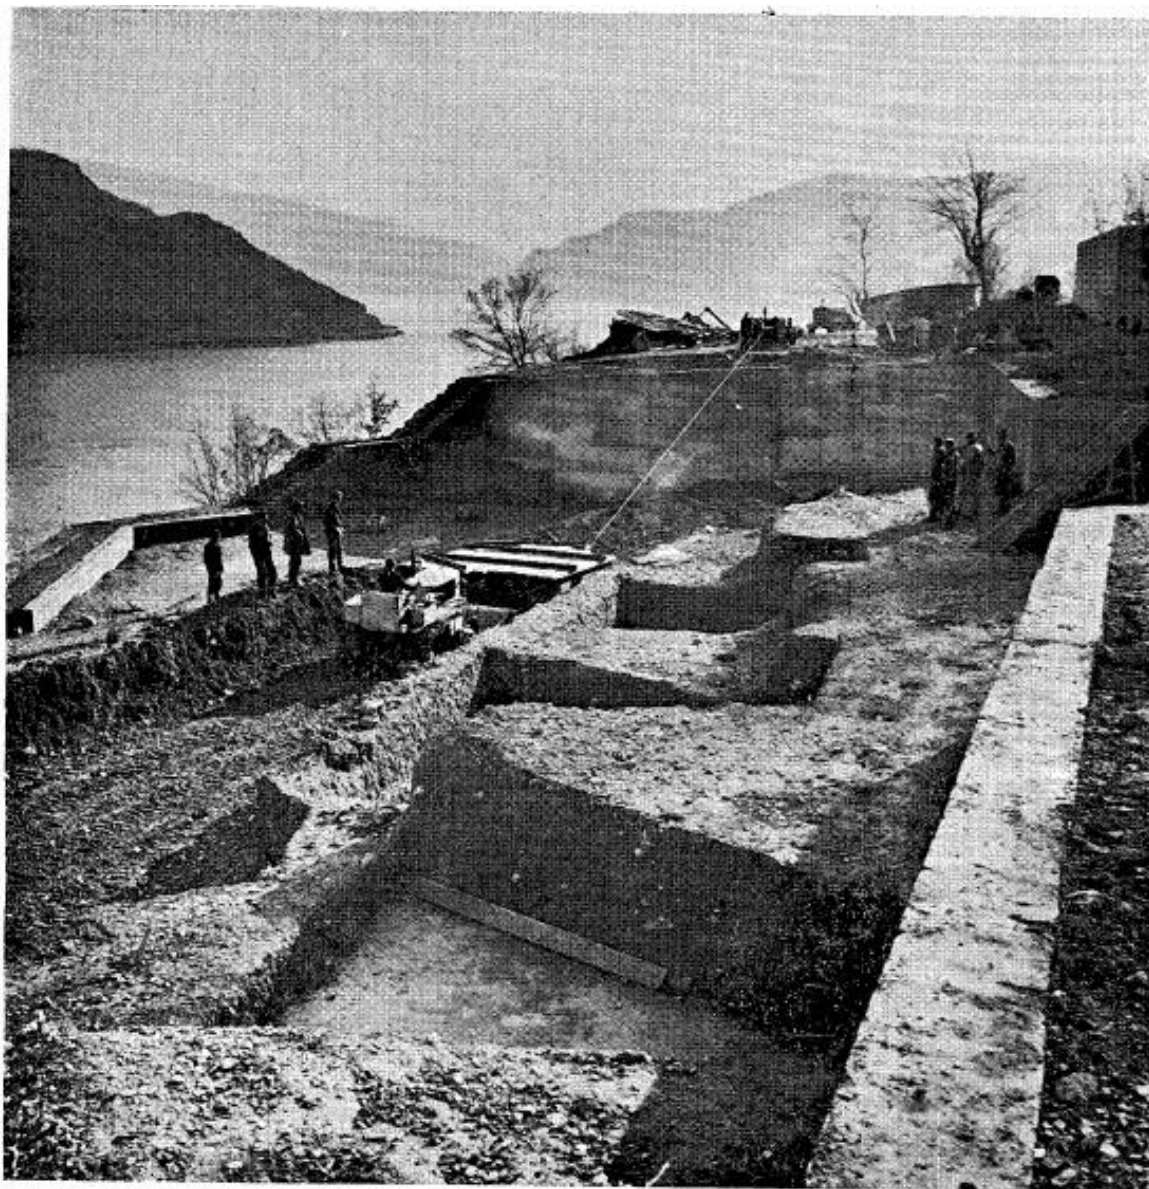
20. Горњи плато са припремљеним бетонским постољима за објекте који се преносе у целини — снимак М. Медић

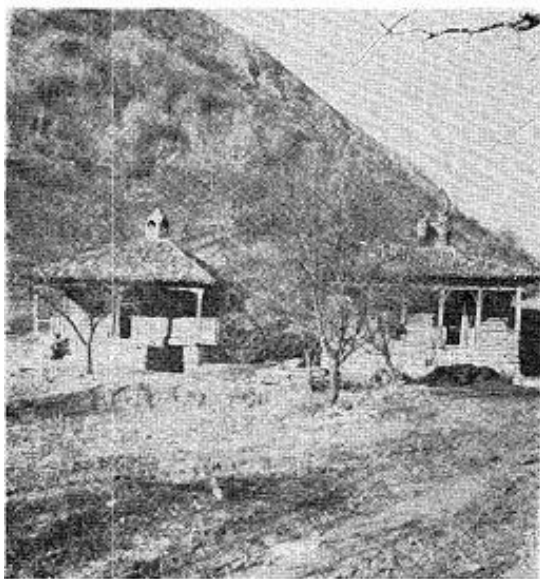
21. Куће из Голубиња, пренете и монтиране уз паркинг, на око 400 м од археолошке локације — снимак М. Медић  
21. Maison de Golubinja, transportée et montée auprès du parking, à l'oeil nu à 400 m. de la localité archéologique, photo, Medić

откупљена, пренета и монтирана на предвиђеном месту (сл. 21, 22). Уједно вршено је планирање будућег паркинга и око њега постављене бараке у којима су смештени дигнути објекти Лепенског Вира и сав материјал и опрема набављена за, радове. Тако је формирана база на доњем платоу са потребним радним и стамбеним простором за наставак радова.

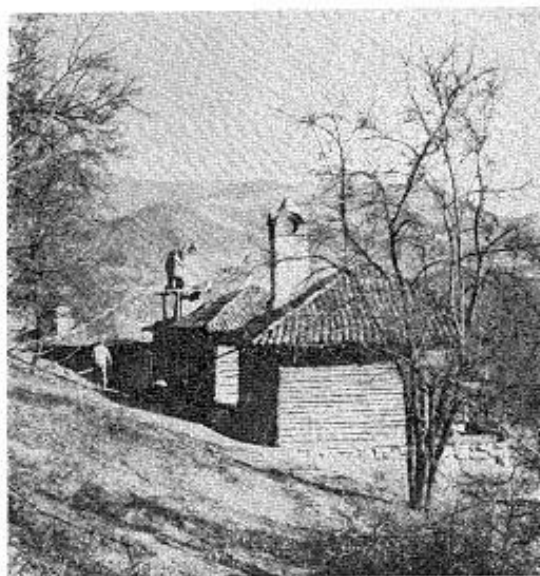
22. Пренете куће из Голубиња — снимак М. Медић  
22. Maison transportée de Golubinja, photo, M. Medić.
