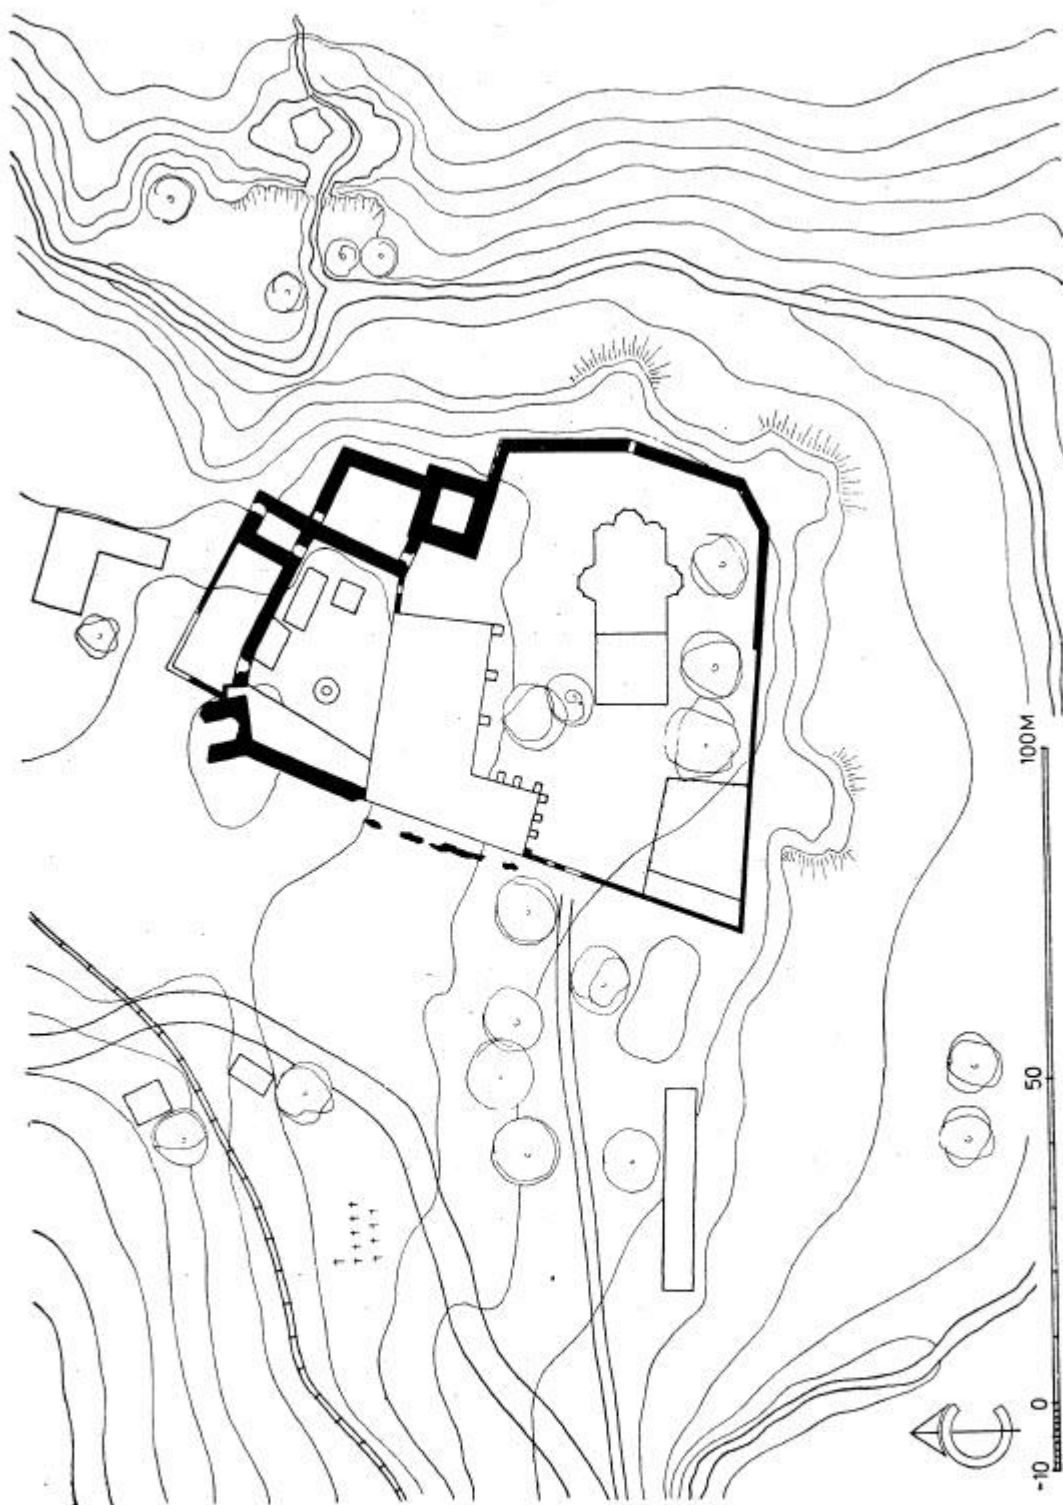
T. IV Ситуација манастирског комплекса  
T. IV Plan de situation

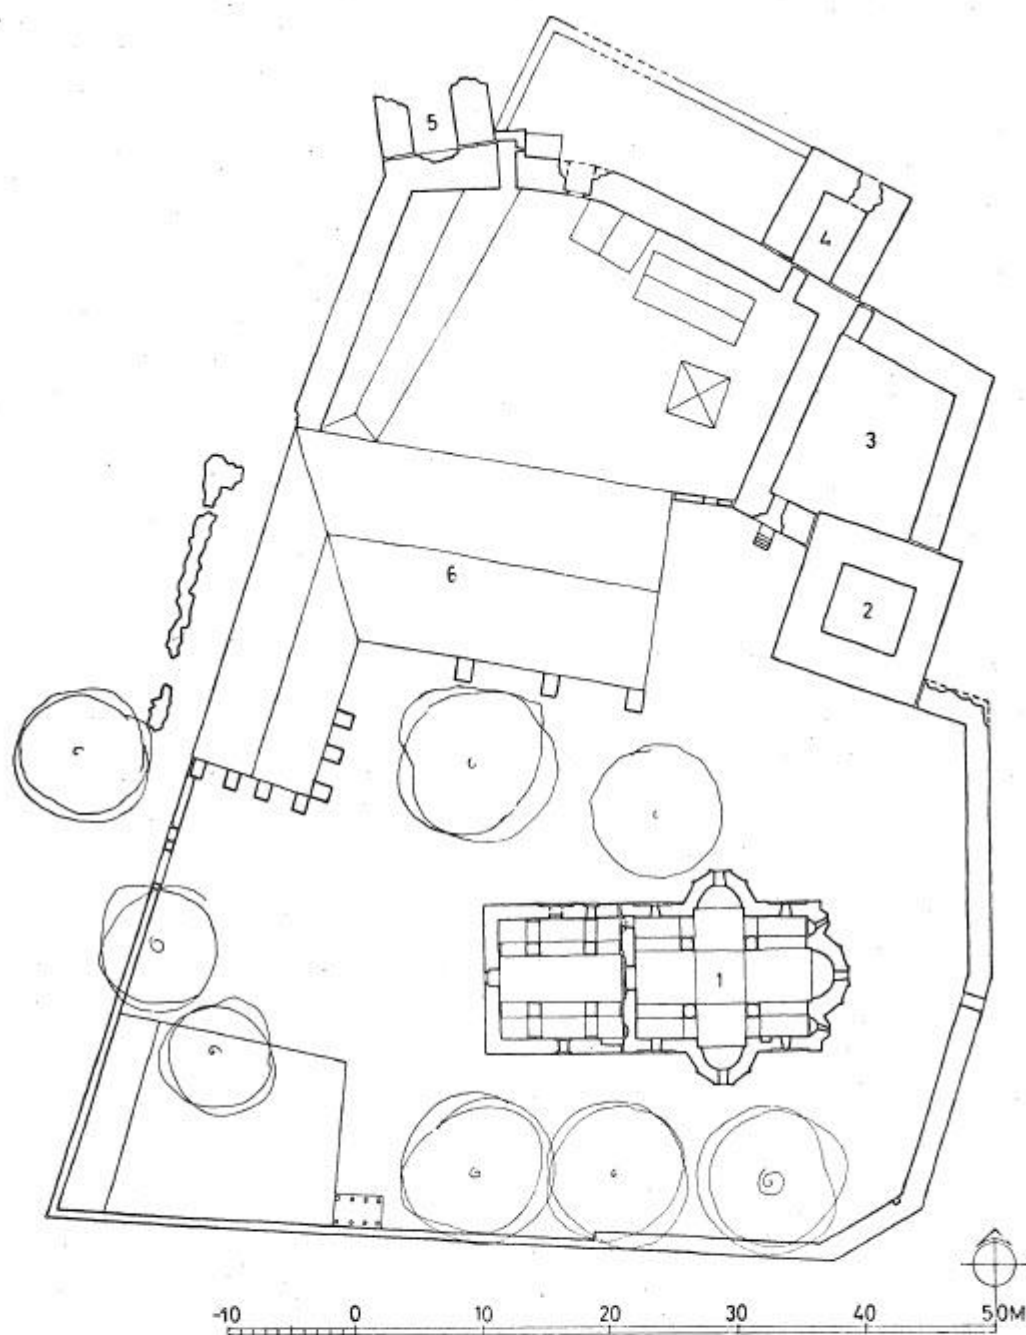
- 1 crkva
- 2 donžon kula
- 3 „lazaret“
- 4 odbranbena kula
- 5 kula „Miloša Kobiliča“
- 6 Dionisijev konak

T. V Ужа диспозиција манастирског ансамбла грађевина. Данашње стање  
 T. V Dispositions des constructions monastiques Etat actuel

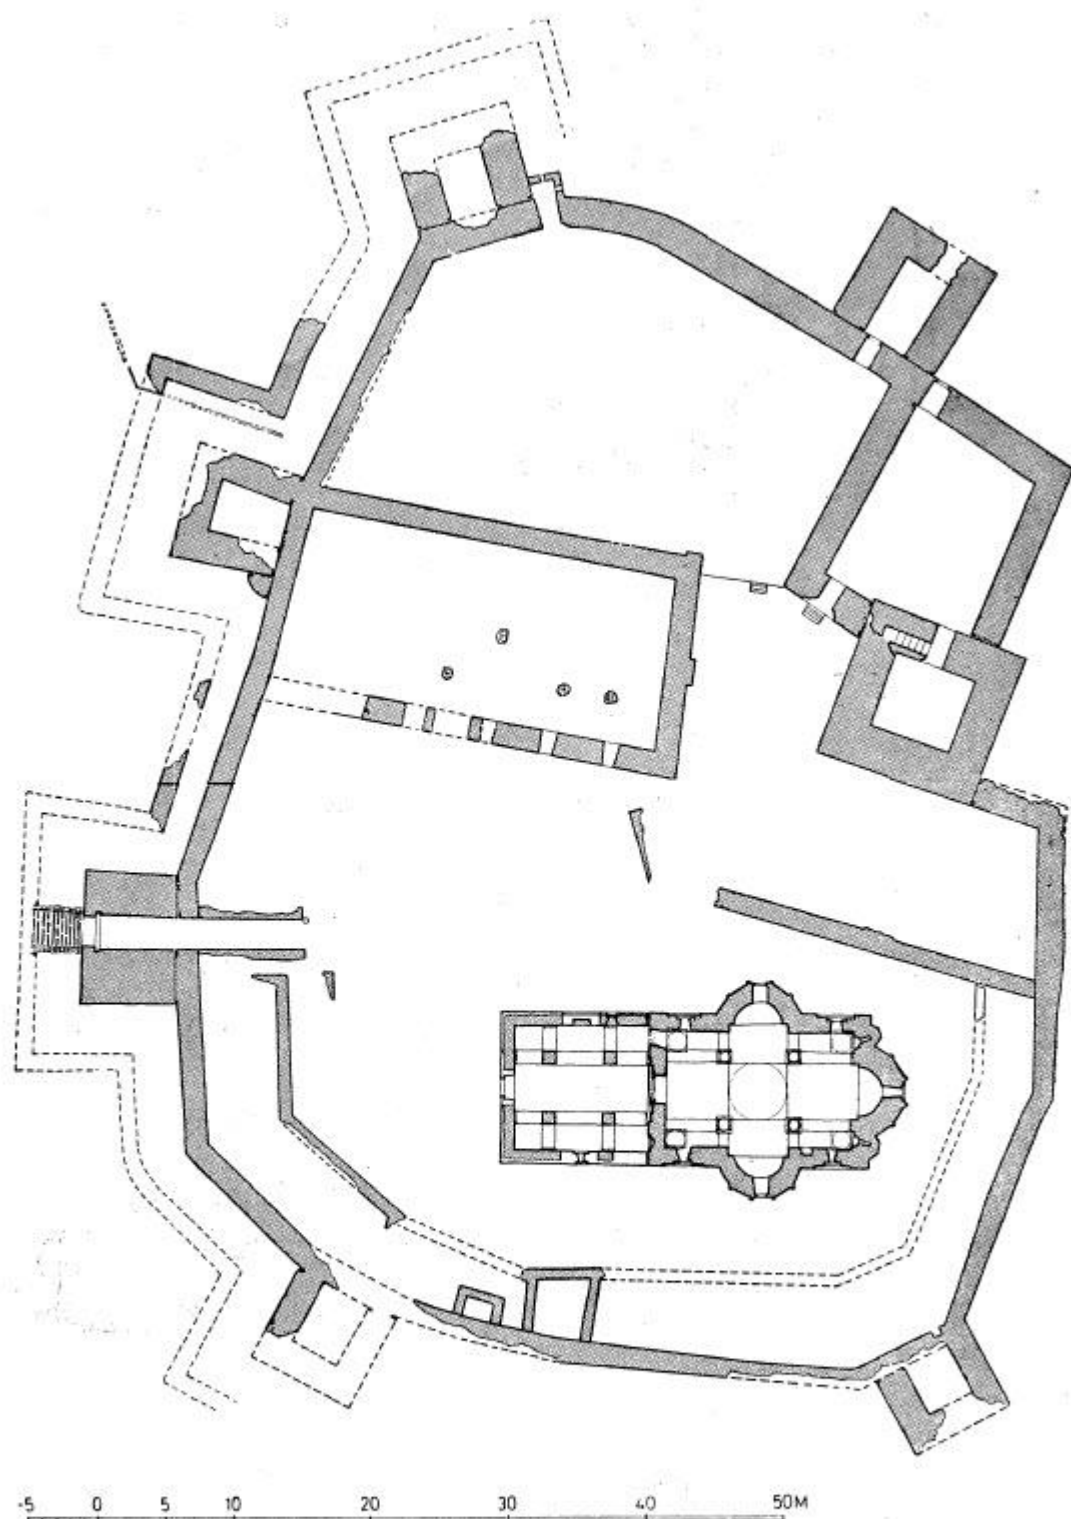
T. VI Ситуација манастира после археолошких ископавања са откривеним деловима зидова и кула  
T. VI Plan de situation du monastère après les fouilles archéologiques.  
Parties de murs et tours

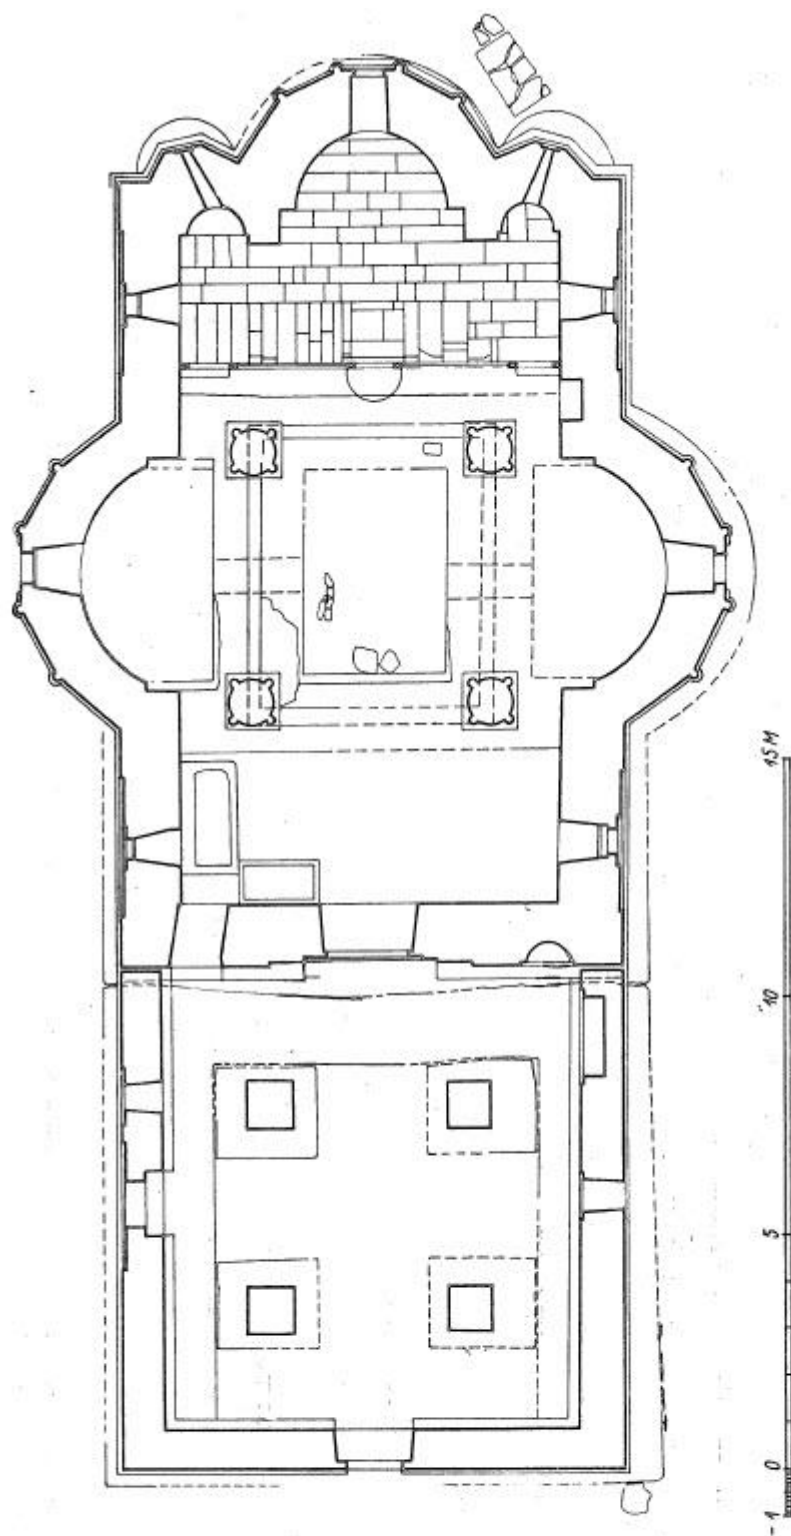
T. VII Основы церкви с террасами  
T. VII Plan de situation de l'église. Fondements

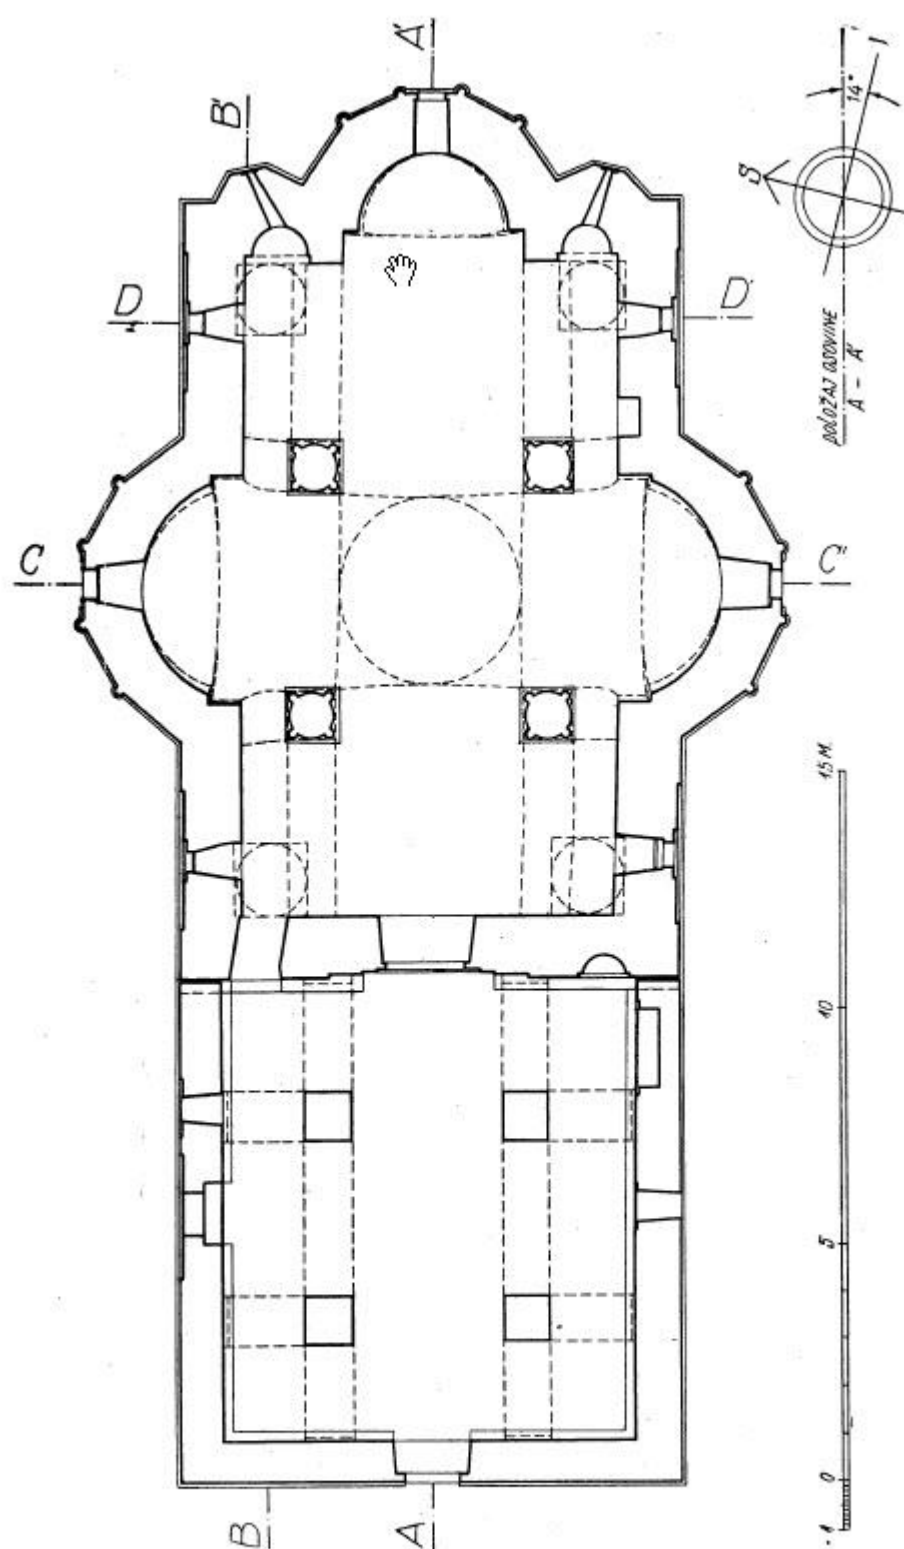
Т. VIII Основа цркве у нивоу 1,20 м изнад пода наоса

T. VIII Plan de situation de l'église au niveau de 1,20 m, audessus du plancher de naos

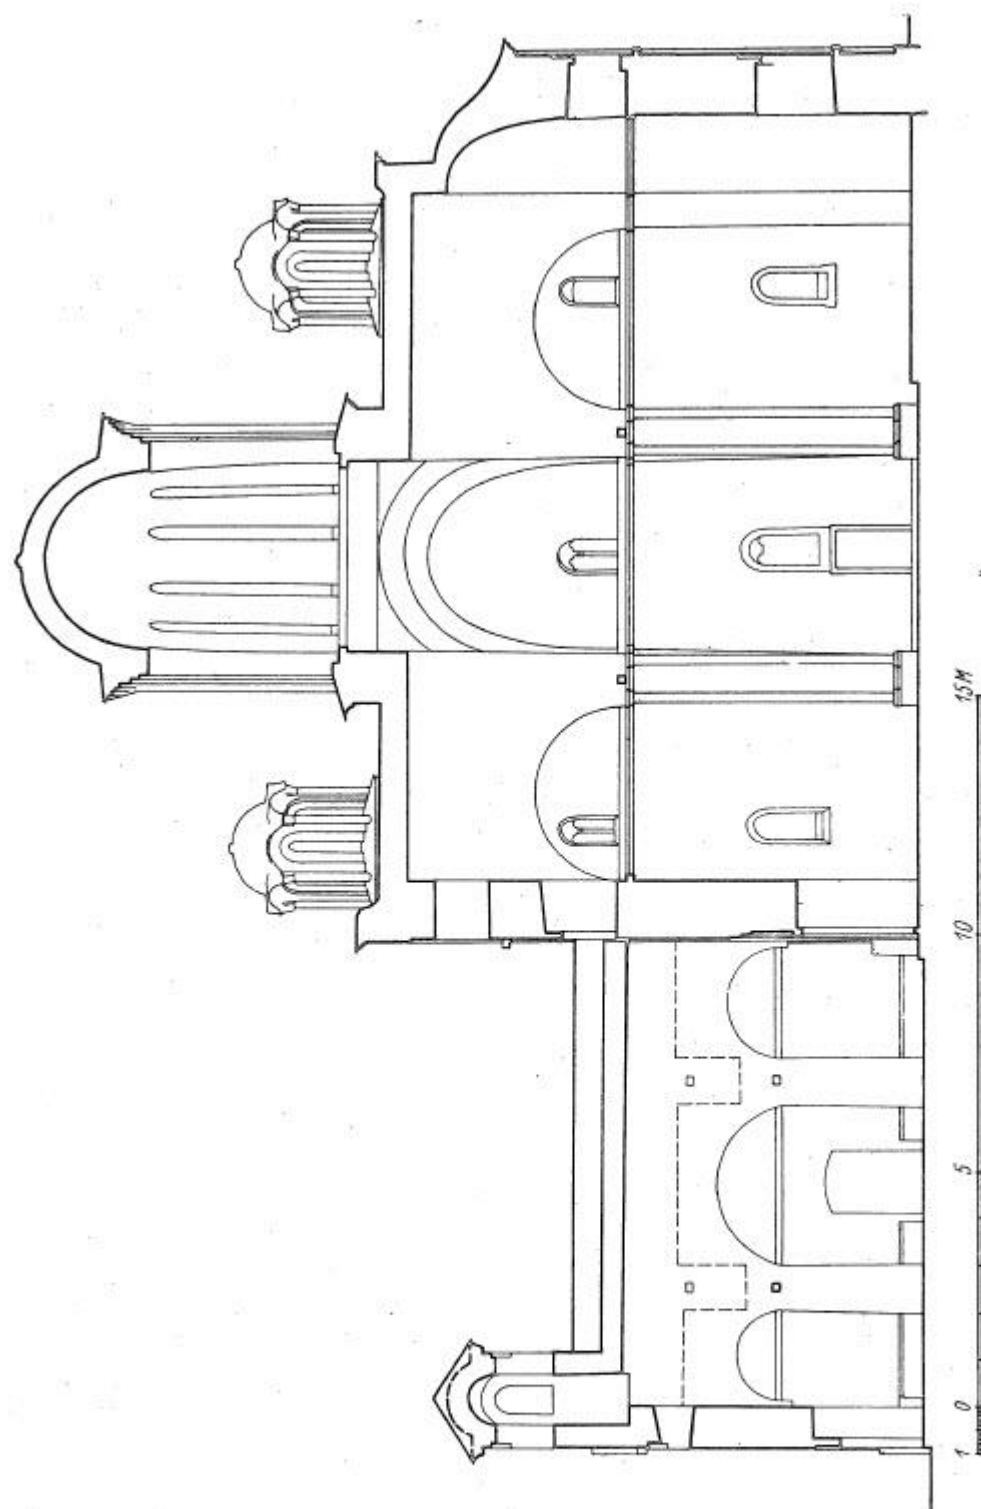
Т. IX Подужни пресек А — А¹  
Т. IX Coupe longitudinale A — A¹

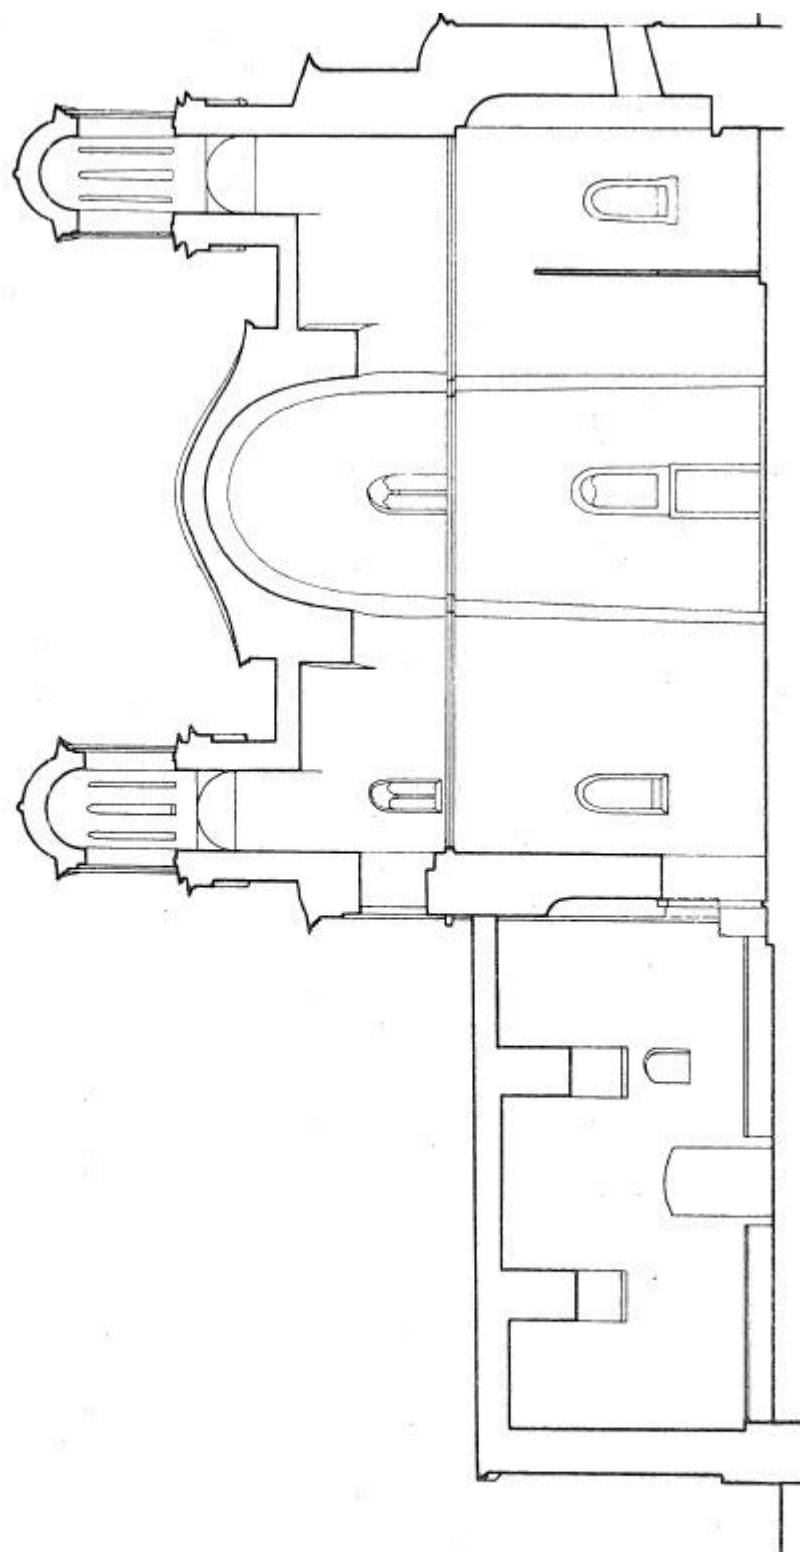
Т. X Полужный пресек В — В<sup>1</sup>  
 T. X Coupe longitudinale В — В<sup>1</sup>

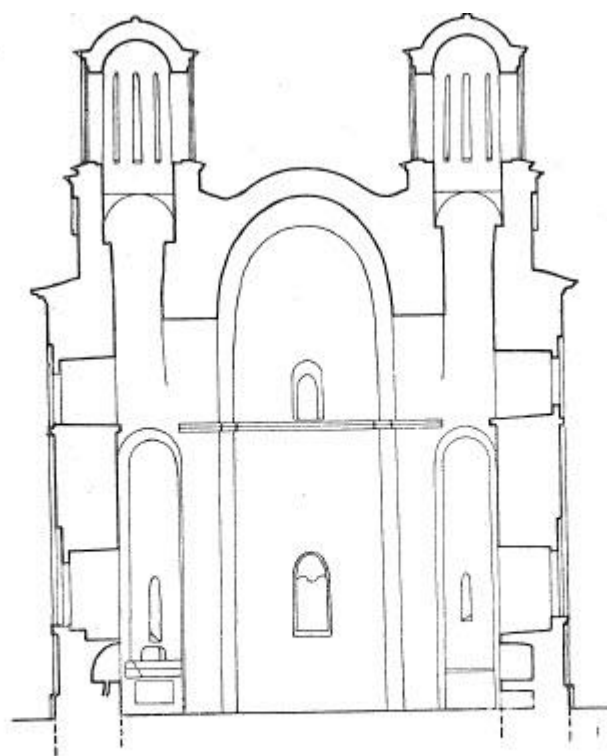
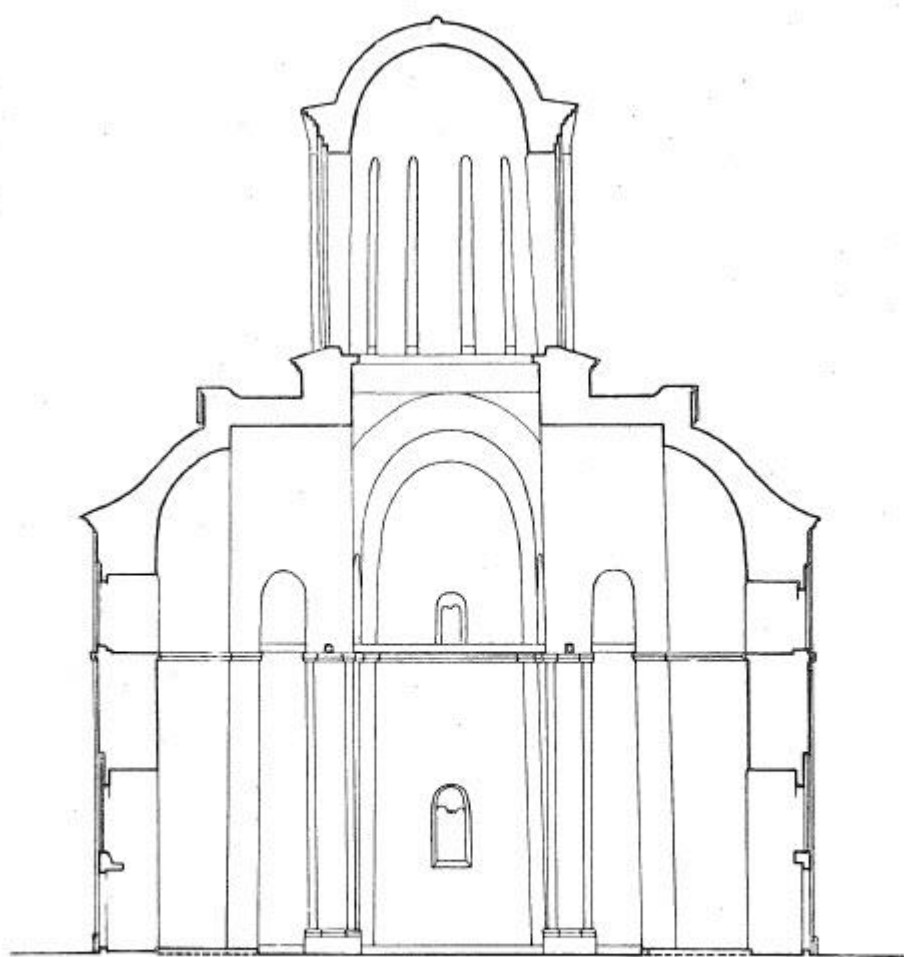
Т. XI Поперечный пресек С — С' и D — D'  
 T. XI Coupe transversale C — C' et D — D'

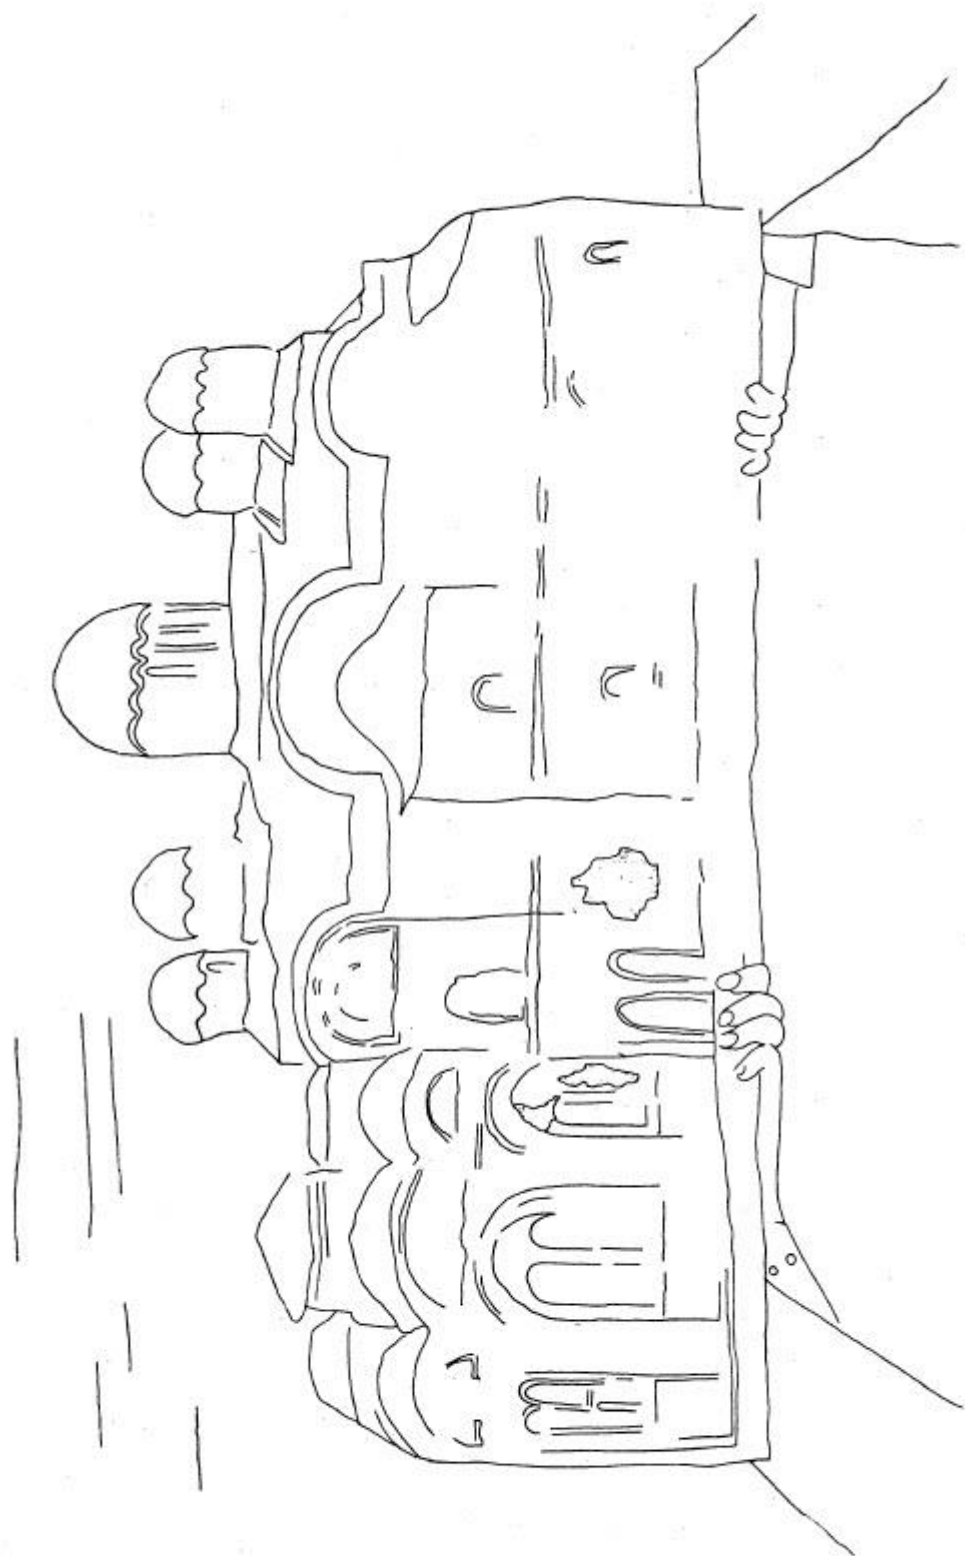
T. XII Кийторски модел цркве са нартексом  
T. XII Maquette de l'église avec narthex appartenant aux donateurs

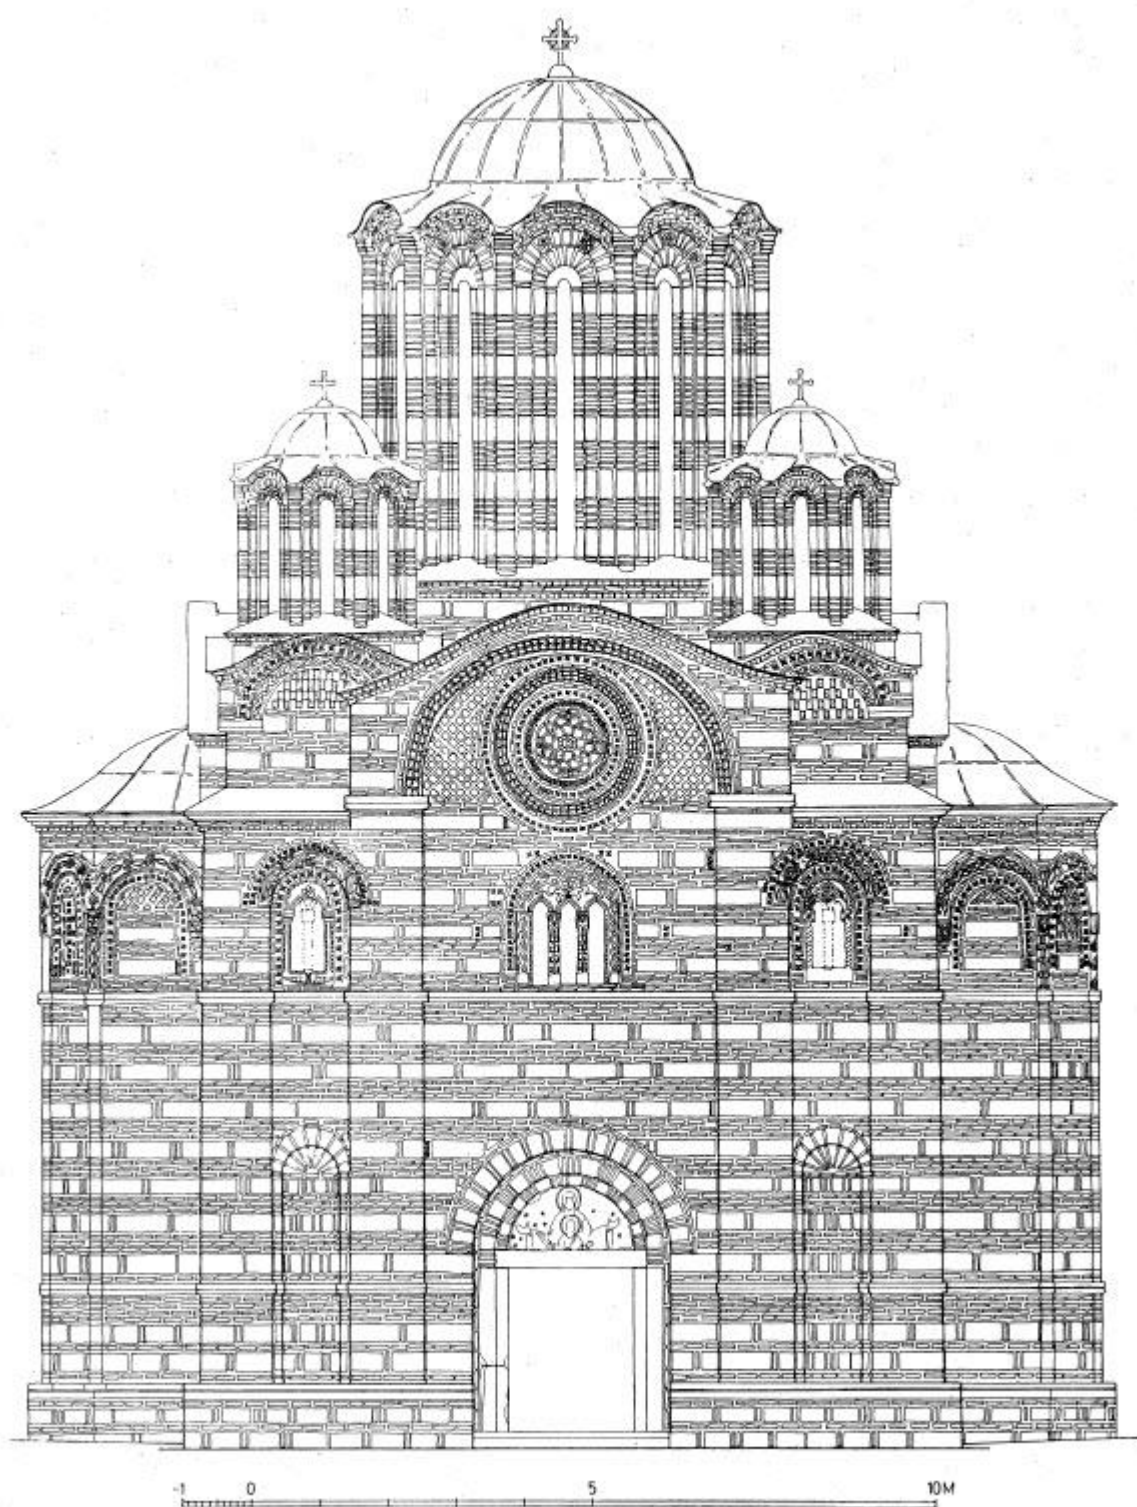
У. XIII Западна фасада цркве. Реконструкција без нартекса  
 T. XIII Façade occidentale de l'église. Reconstruction sans narthex

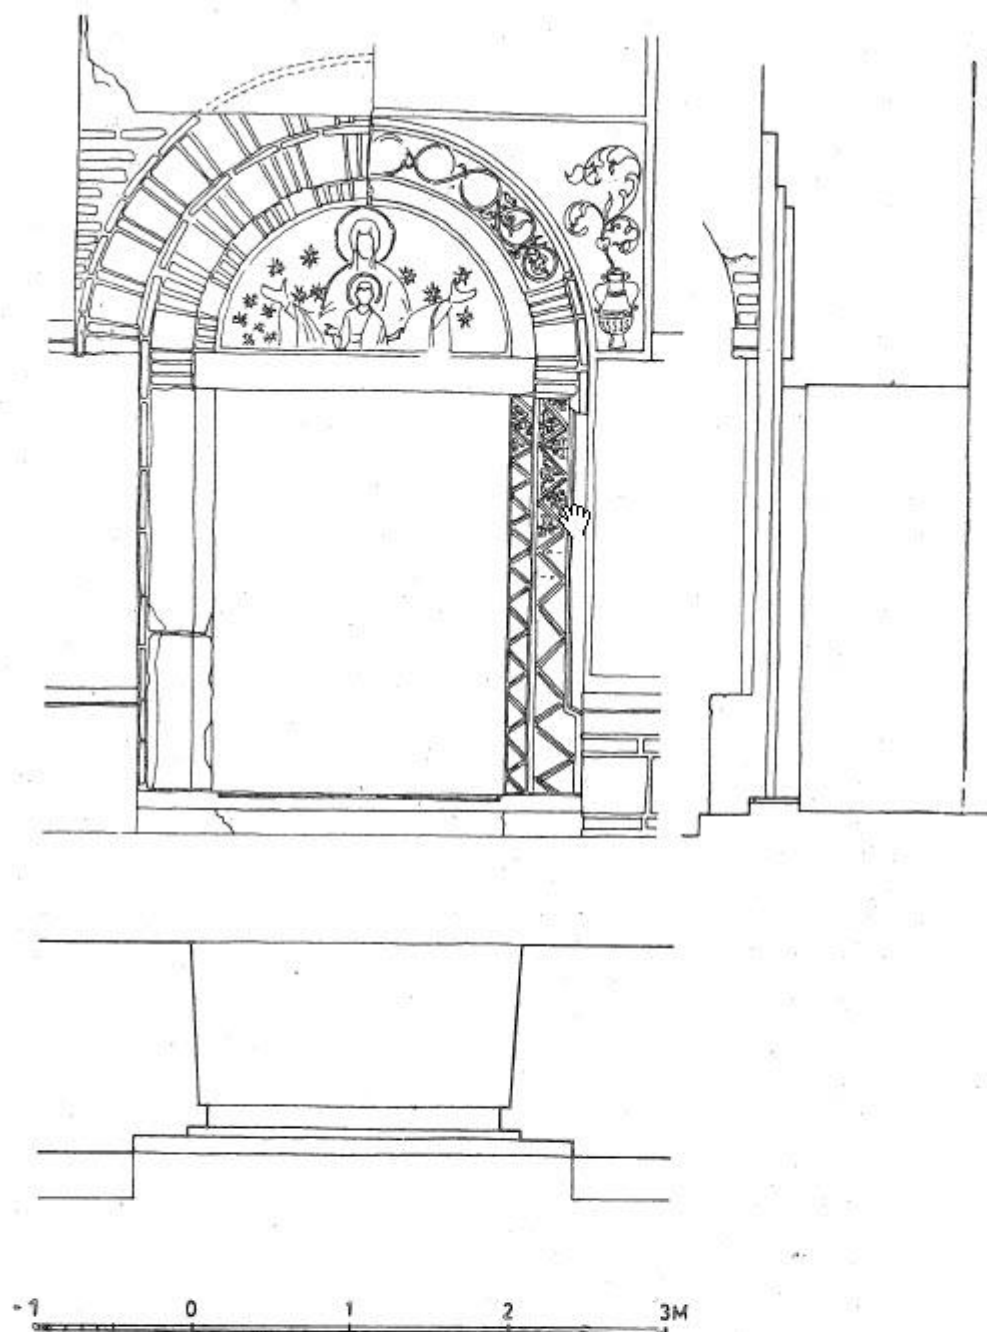
T. XIX Портал наоса: лево оригинални делови зидања, десно делови покривени живописом каснијег датума

T. XIX Portail du naos: parties origineles (à gauche); parties sous peinture de la date postérieure (à droite)

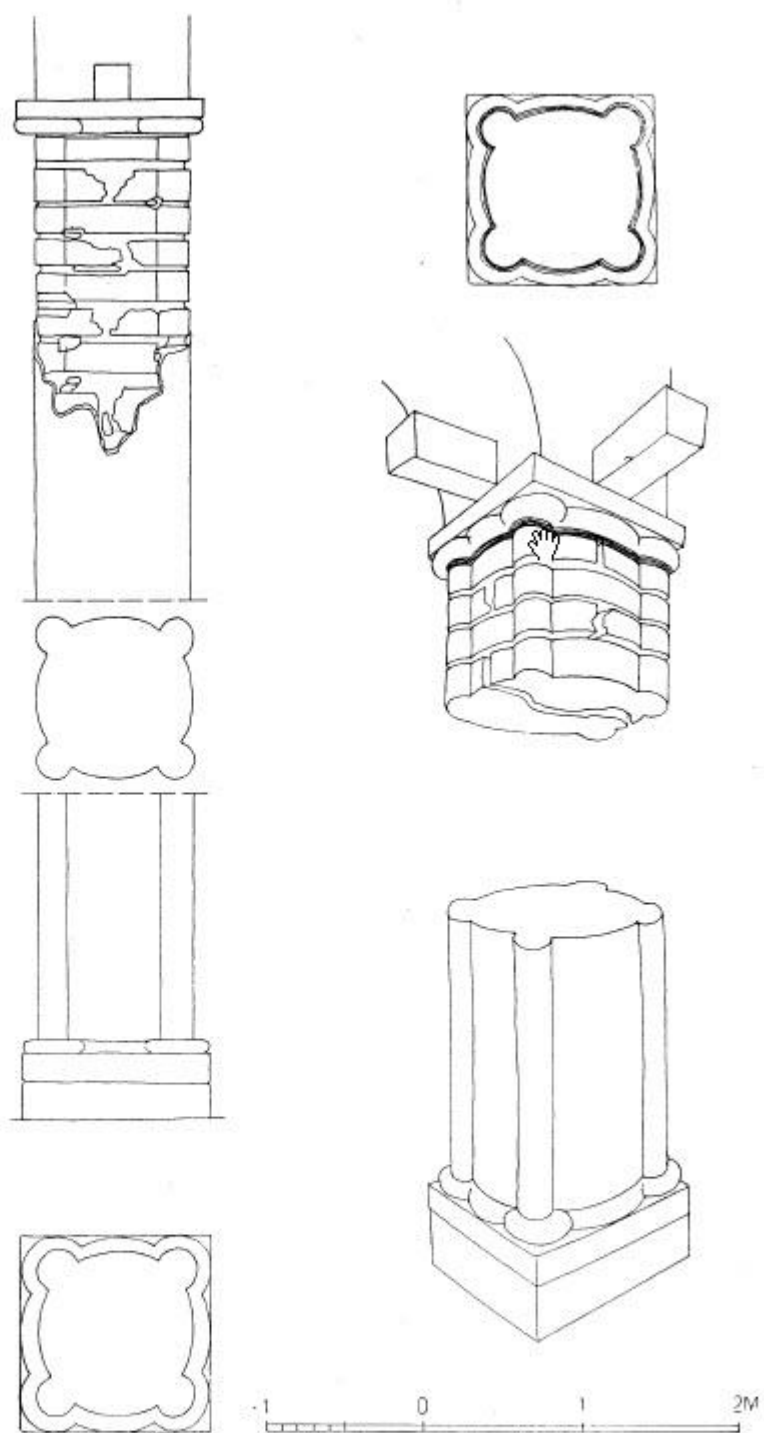
T. XX Стубац поткуполног простора  
T. XX Piliér sous coupole

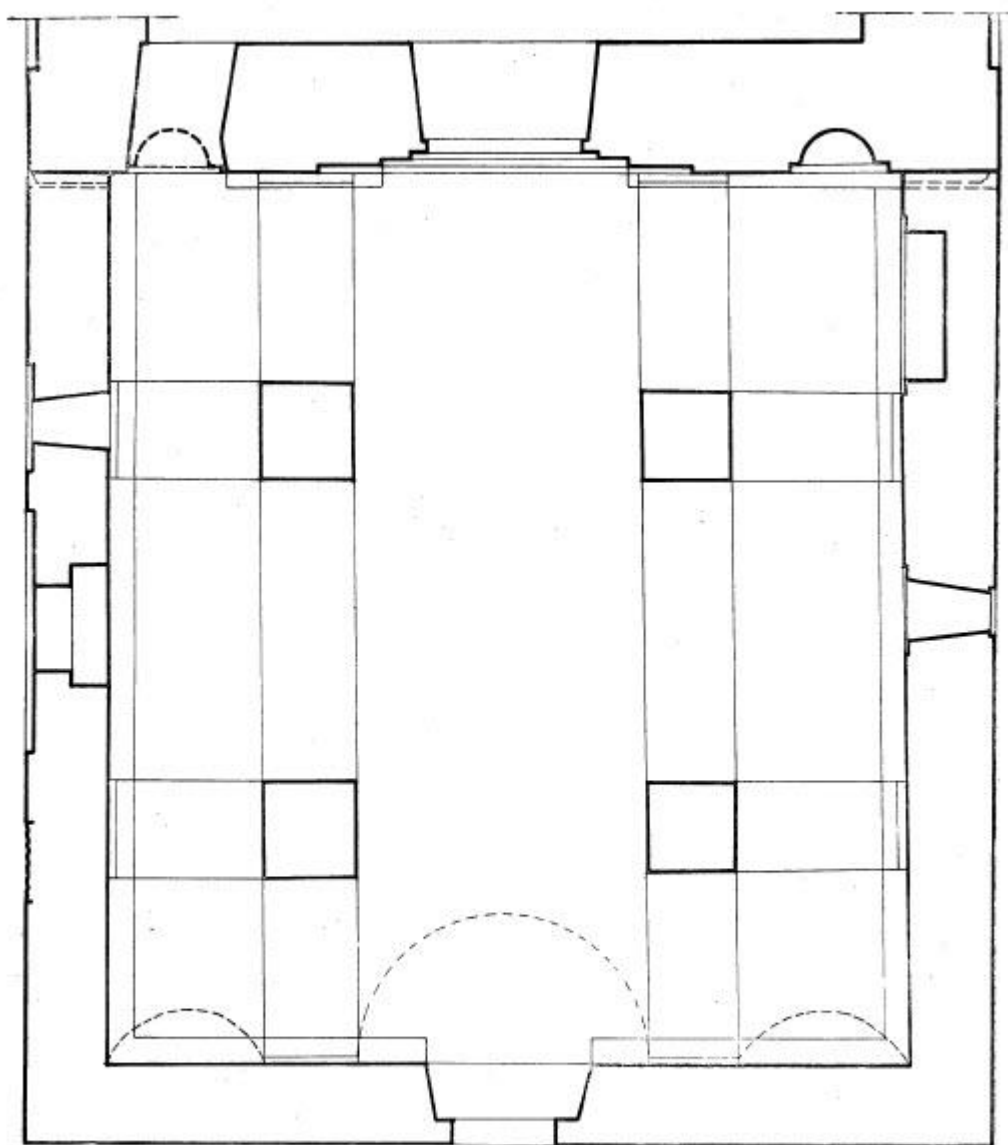
T. XXI Основа Стефановог нартекса  
T. XXI Plan du narthex d'Etienne

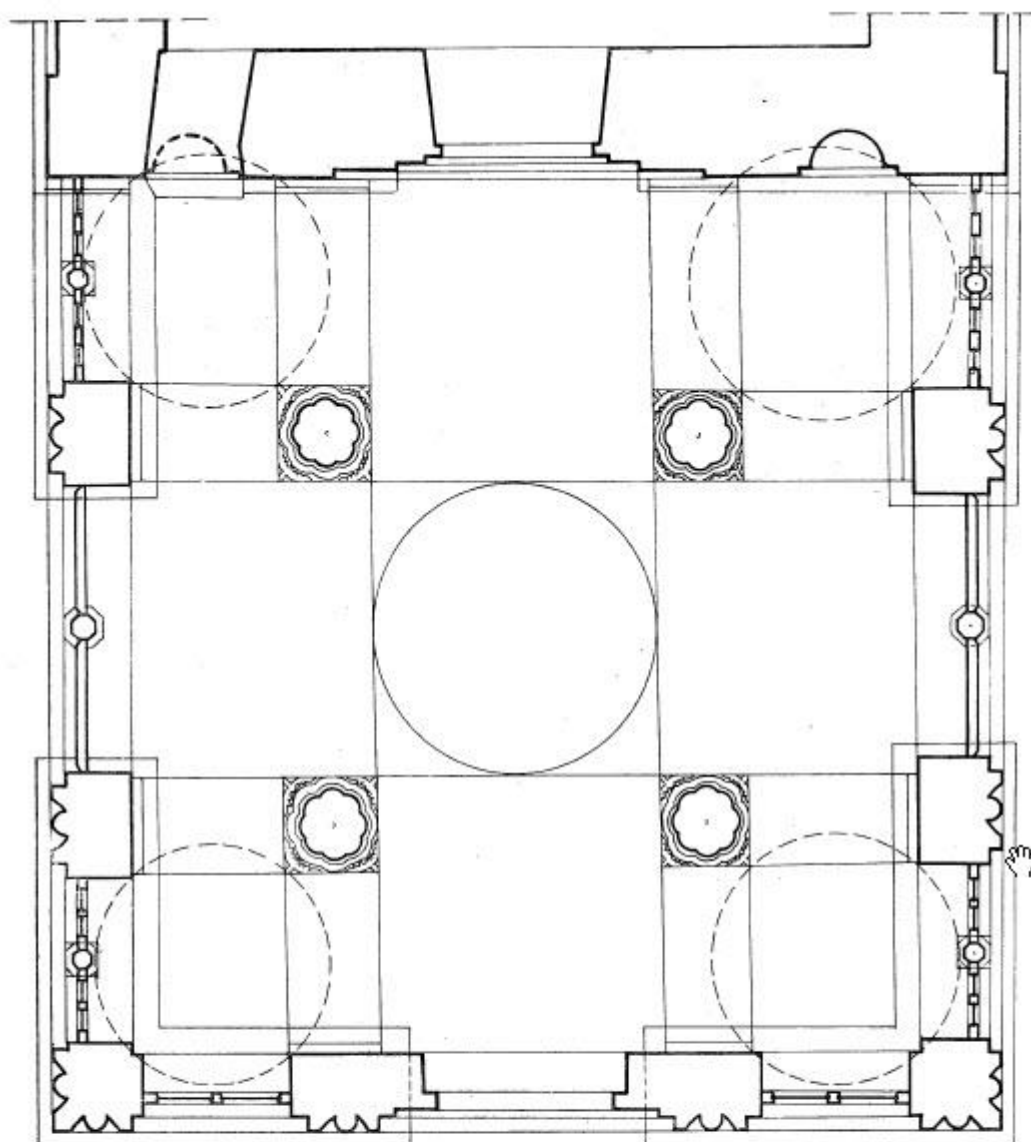
Т. XXII Основа Лазаревог нартекса; реконструкција  
 T. XXII Plan du narthex de Lazar. Reconstruction

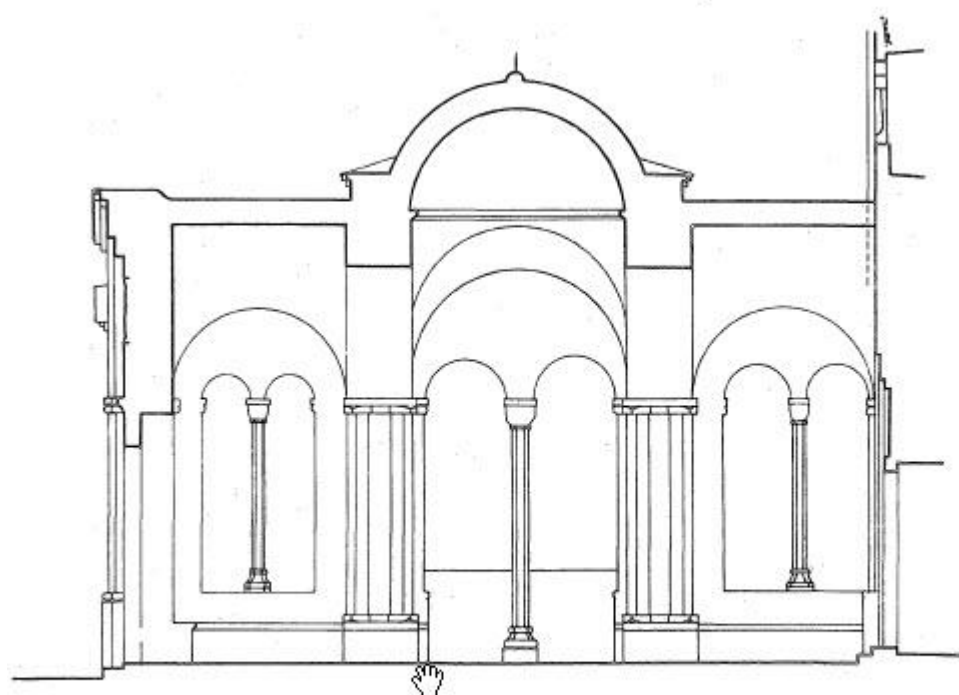
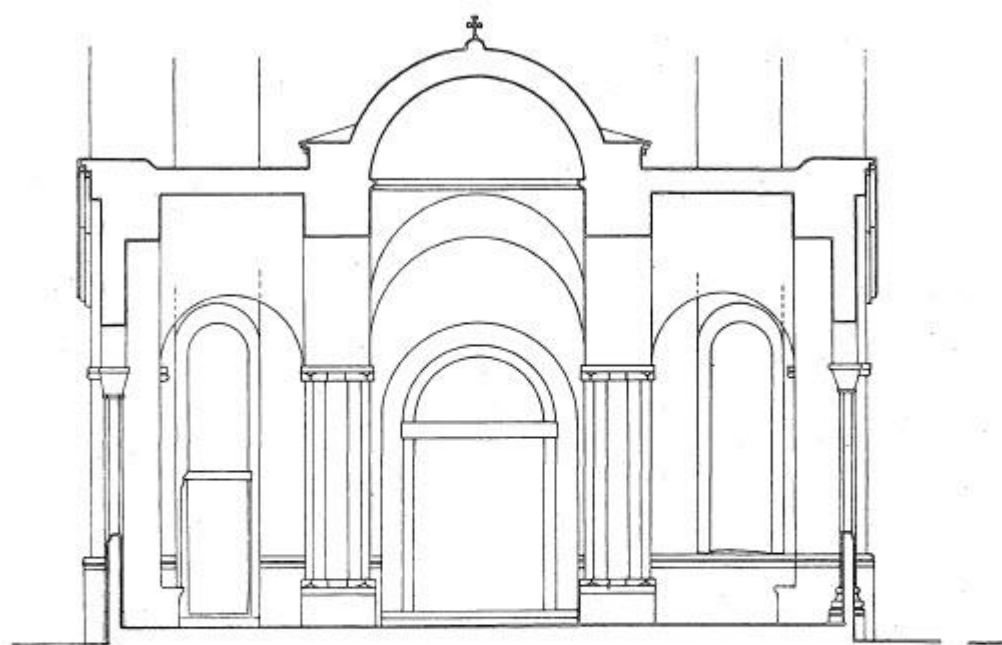
Т. XXIII Реконструкција подужног пресека (горе) и попречног пресека (доле)  
 T. XXIII Coupe longitudinale (en haut); coupe transversale (en bas). Reconstruction

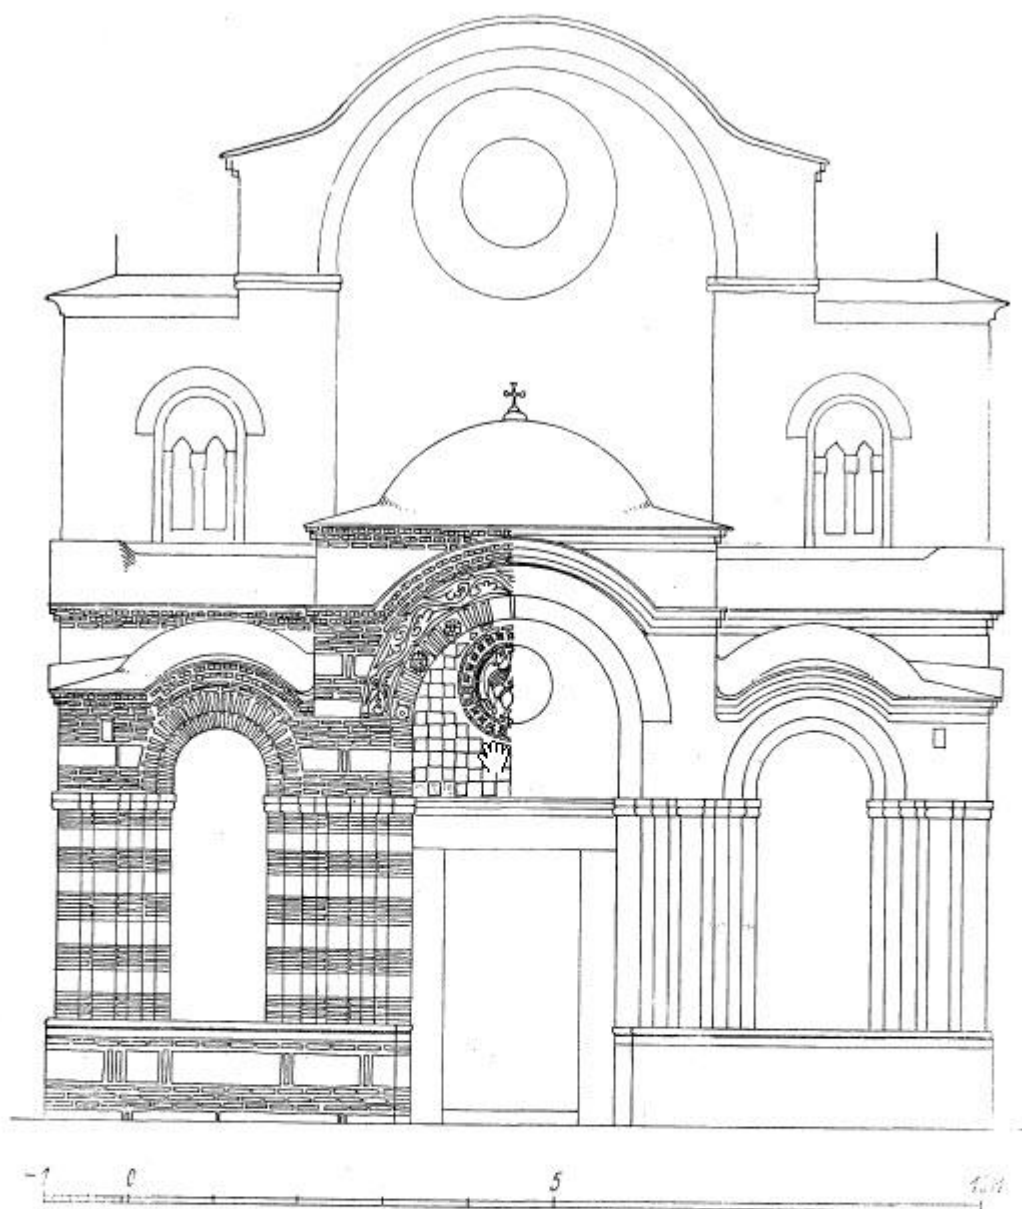
T. XXIV Реконструисани изглед западне фасаде нартекса  
T. XXIV Vue de la façade occidentale du narthex reconstruit
