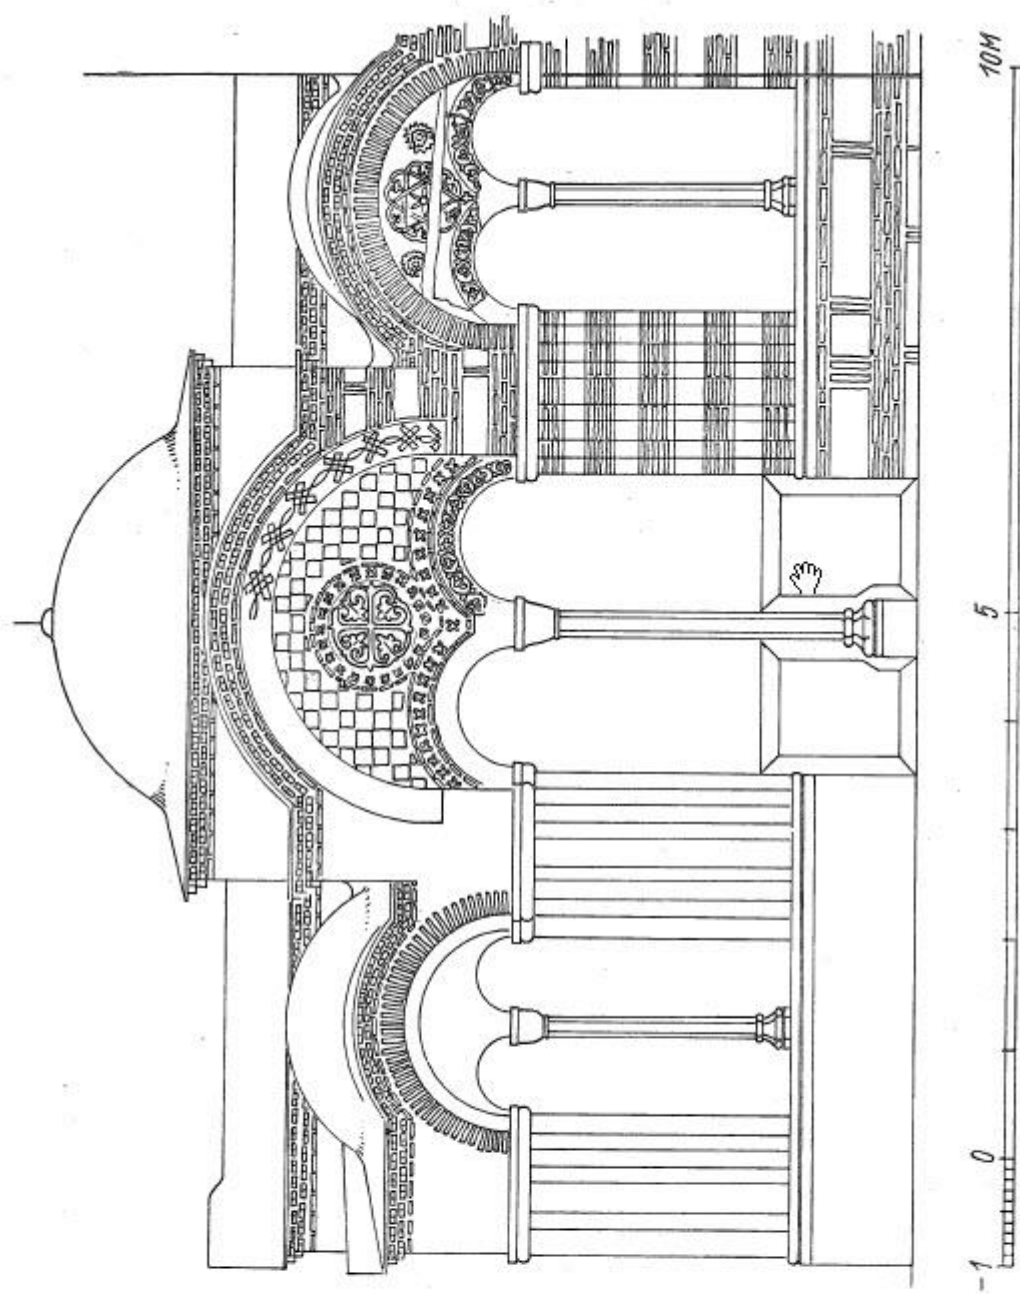
Т. XXV Реконструкция изглед јужне фасаде нартекса  
 T. XXV Vue de la façade méridionale du narthex reconstitué

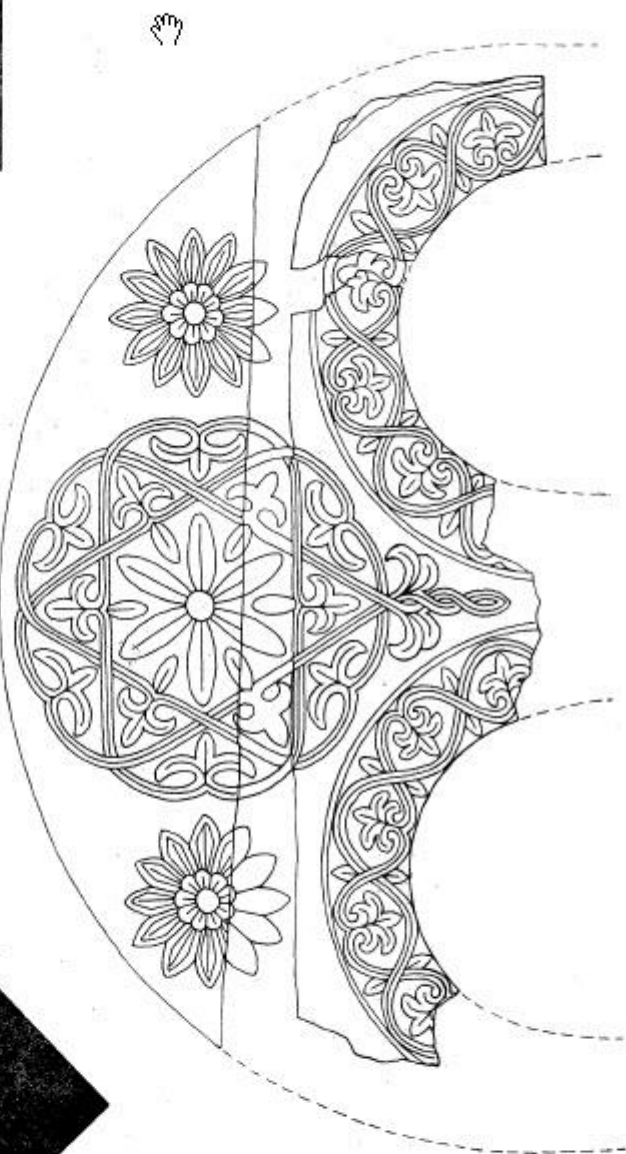
Т. XXVI Реконструкция тимпана двојног отвора  
 T. XXVI Tympan de la baie geminée. Reconstruction

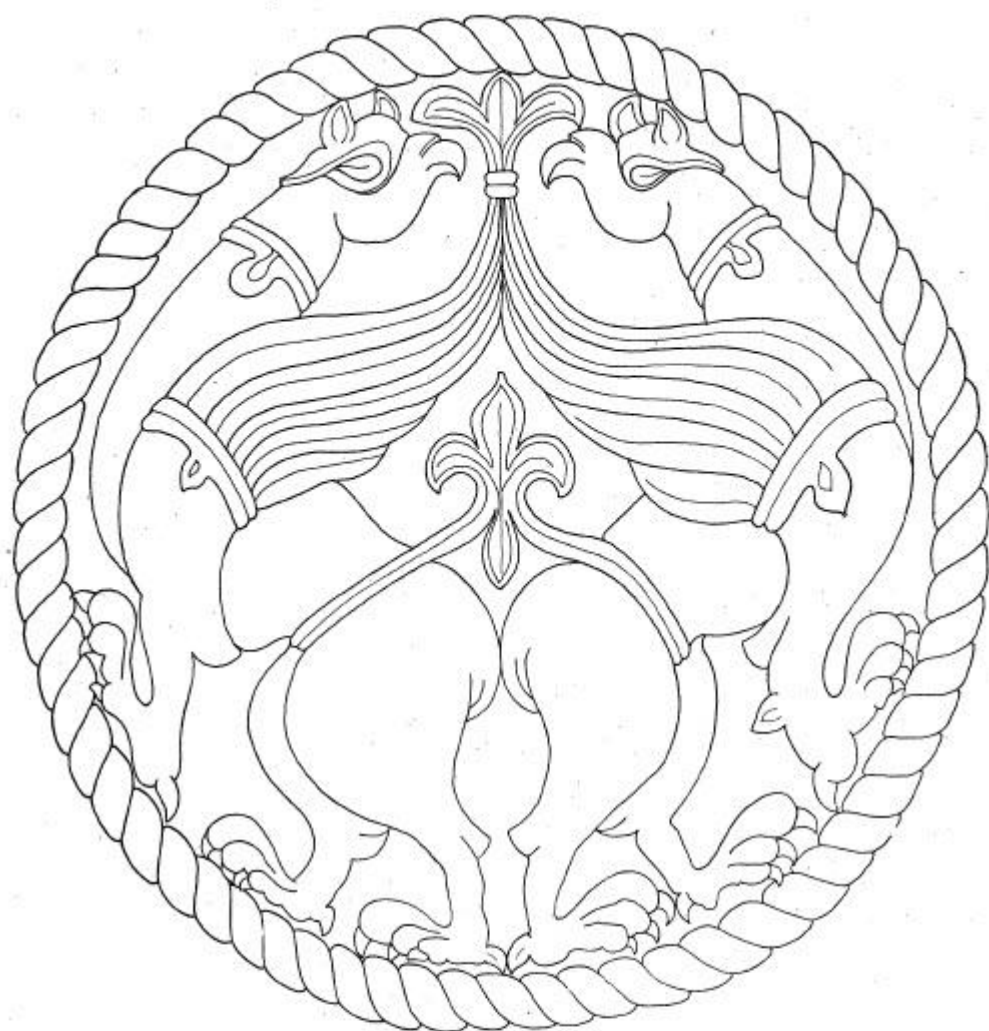
T. XXVII Медаљон са грифонима из тимпана двојног отвора  
T. XXVII Médaillon à griffons du tympan de la baie géminée

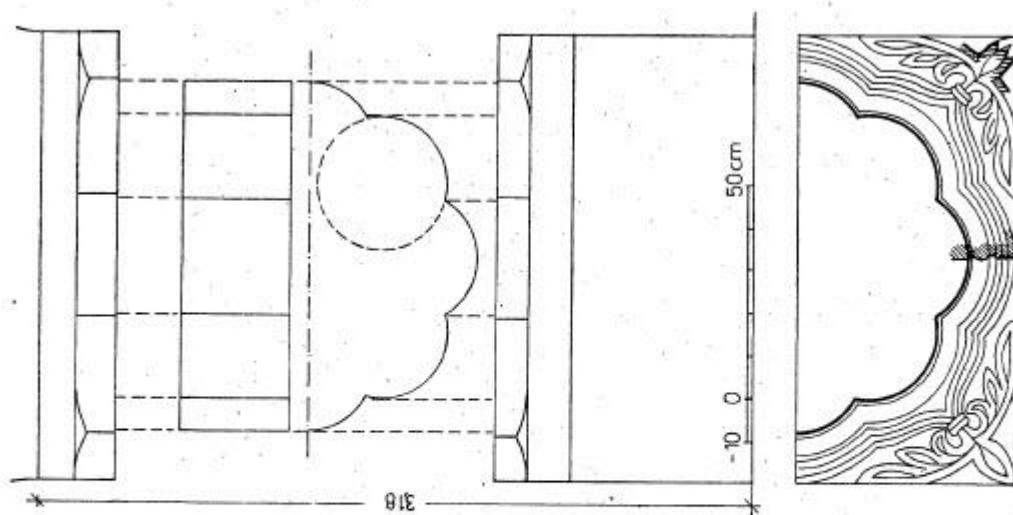
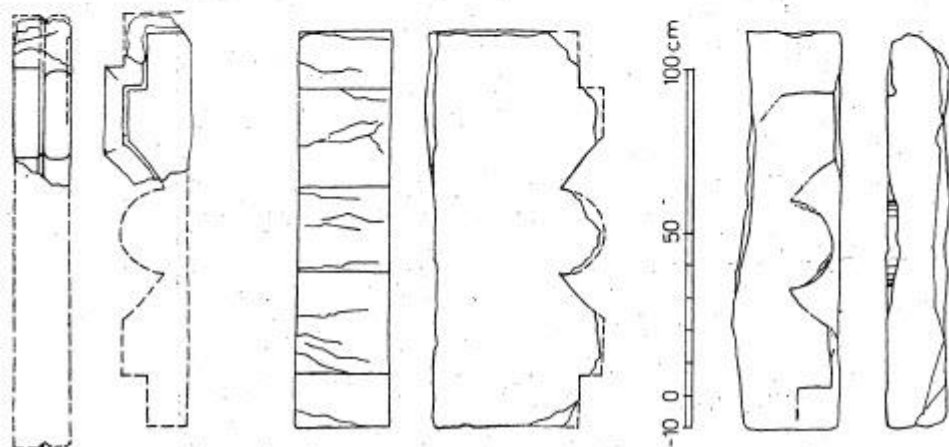
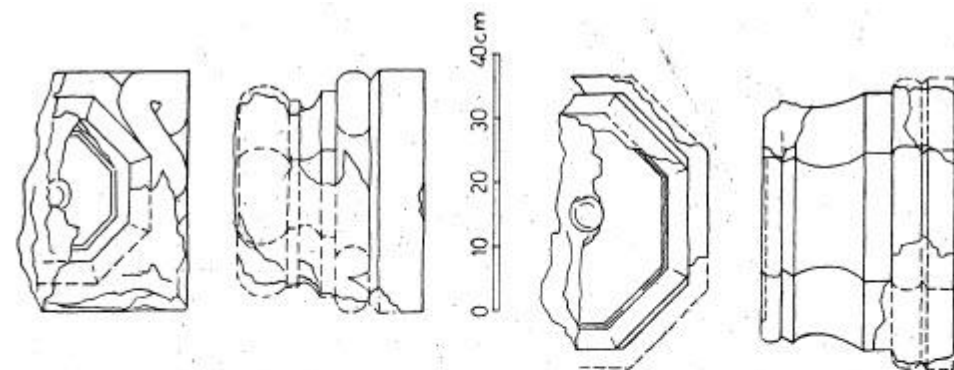
Т. XXXII Детали внутренних стубов (слева), каменных профилированных дельтов стуба и венца на фасаде (у середины) и ступа на боках (горя дельта) и  
Т. XXXII Piliers intérieurs (à gauche); parties profilées et corniches (au milieu);  
partie inférieure des bales latérales (en haut à droite) et des bales du milieu  
(en bas). Détails

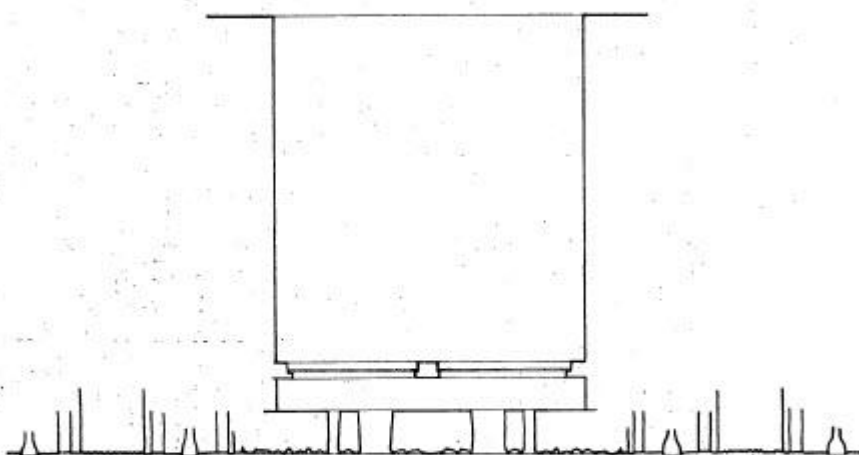
Т. XXXIV Снимак западне розете  
T. XXXIV Rosace occidentale.

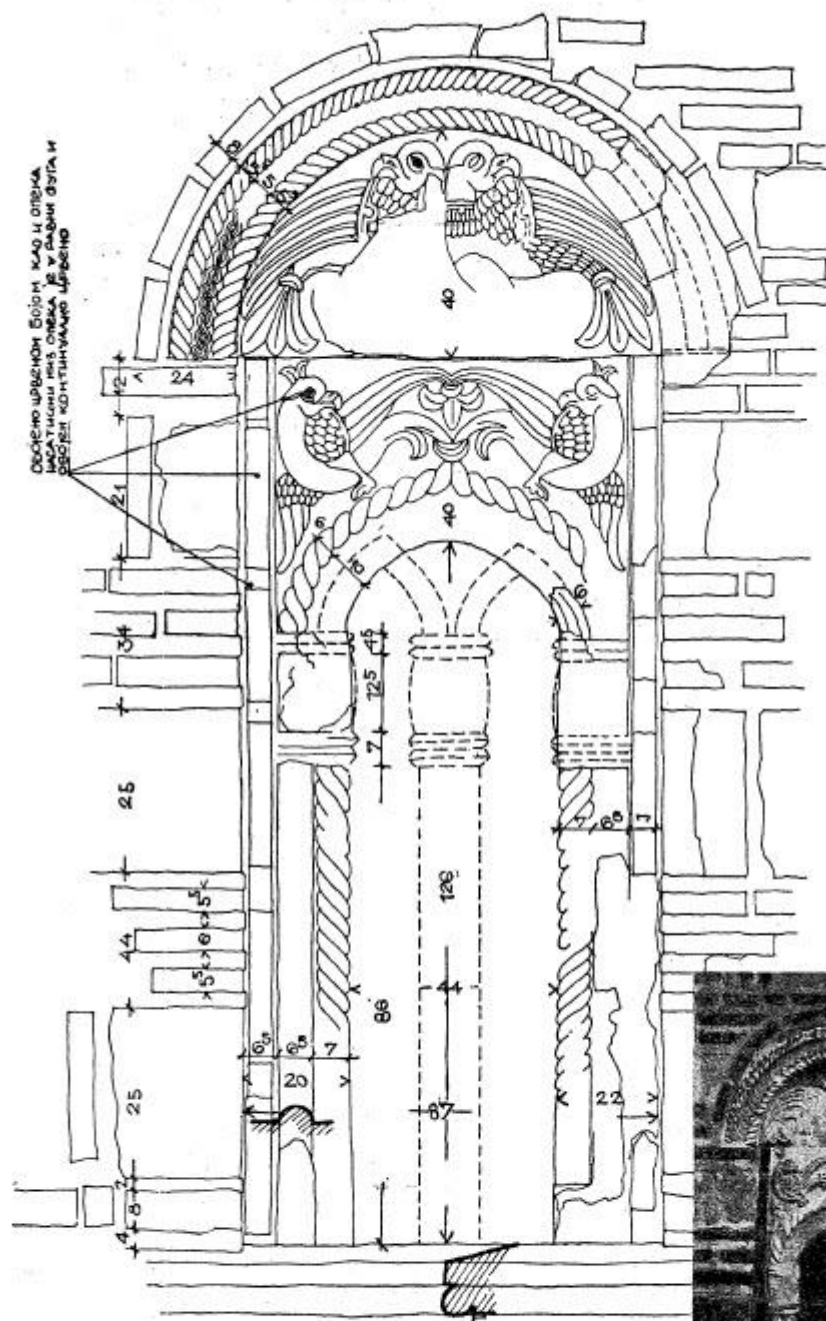
T. XL Источни прозор на северној фасади у доњој зони. Теренска скица.  
T. XL Fenêtre est sur la façade nord. Zona inférieure.

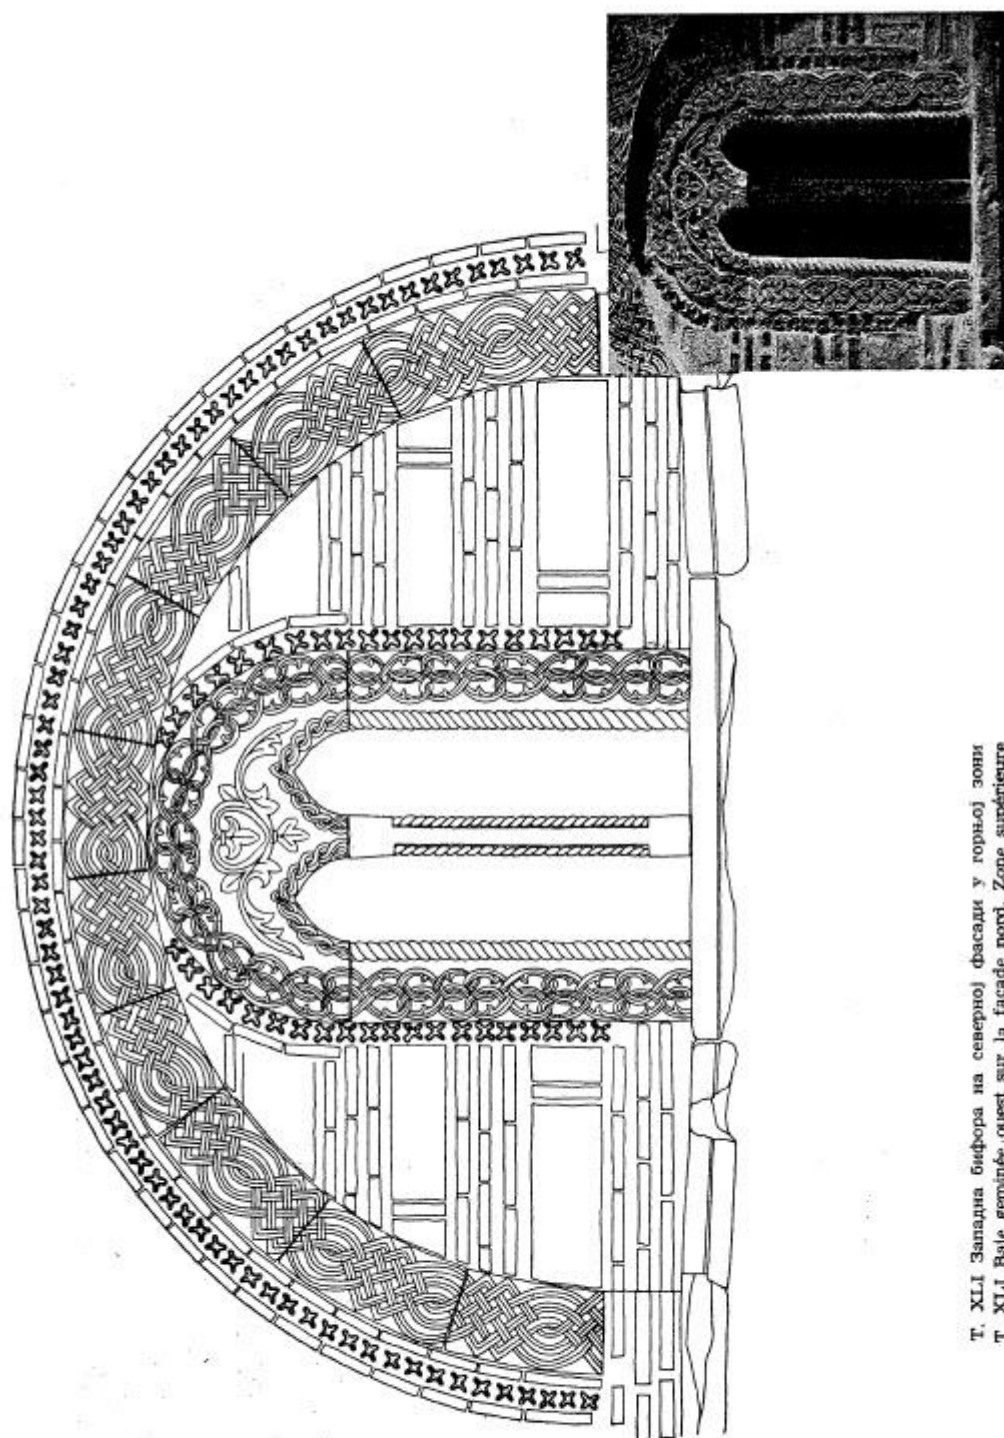
Т. ХLI Западна бифора на северној фасади у горњој зони  
 T. ХLI Bale geminée ouest sur la façade nord. Zone supérieure

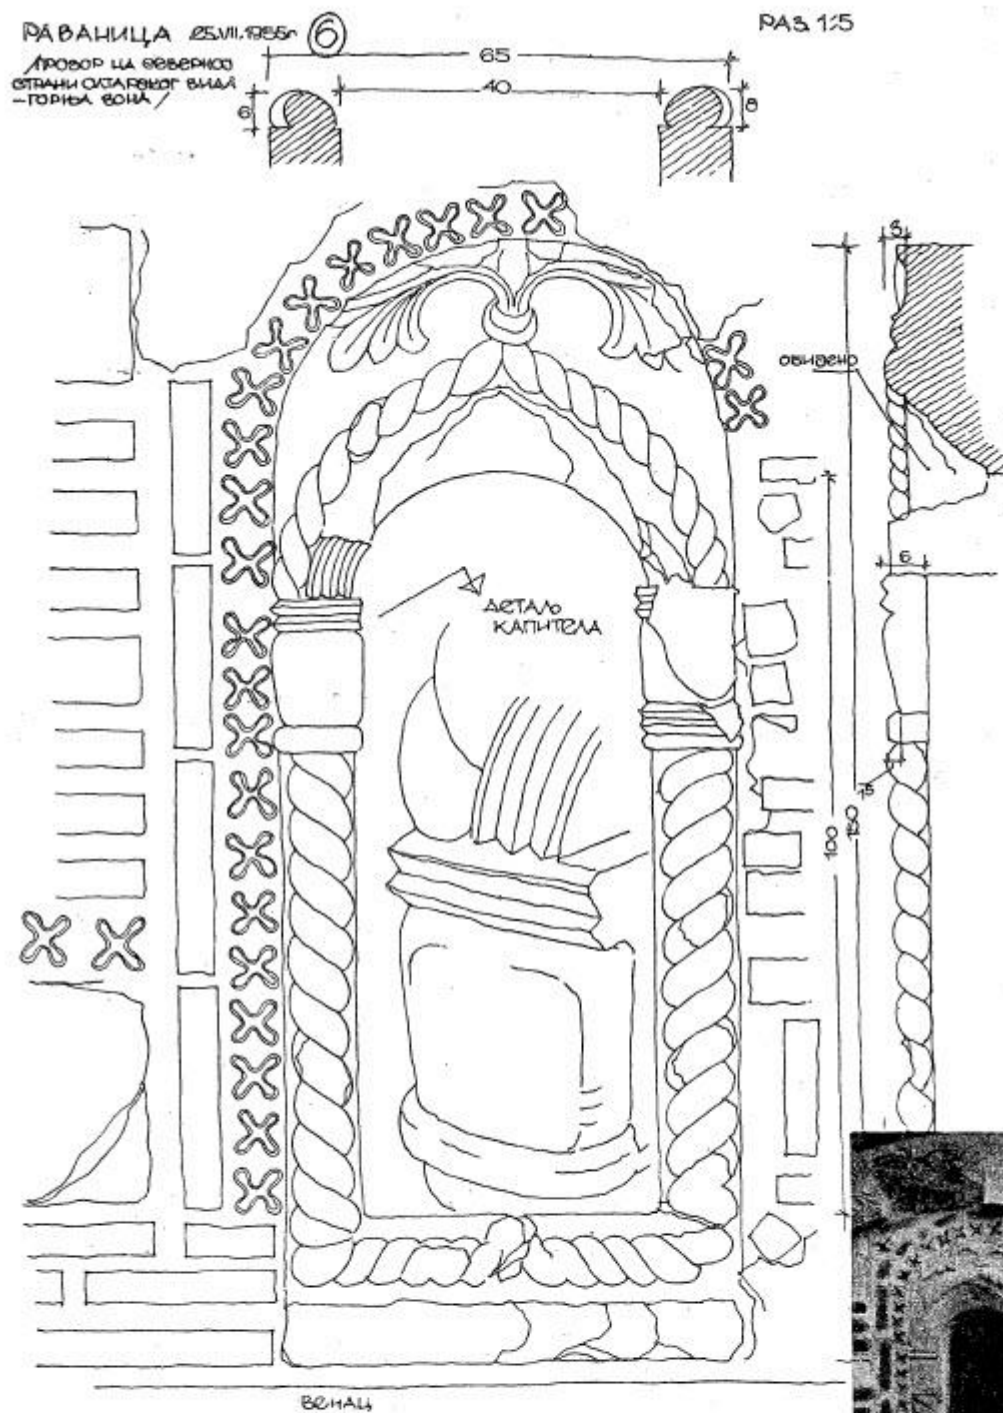
Т. XLIII Источна бифора на северној фасади у горњој зони. Теренска скица.  
Т. XLIII Bale geminée est sur la façade nord. Zone supérieure

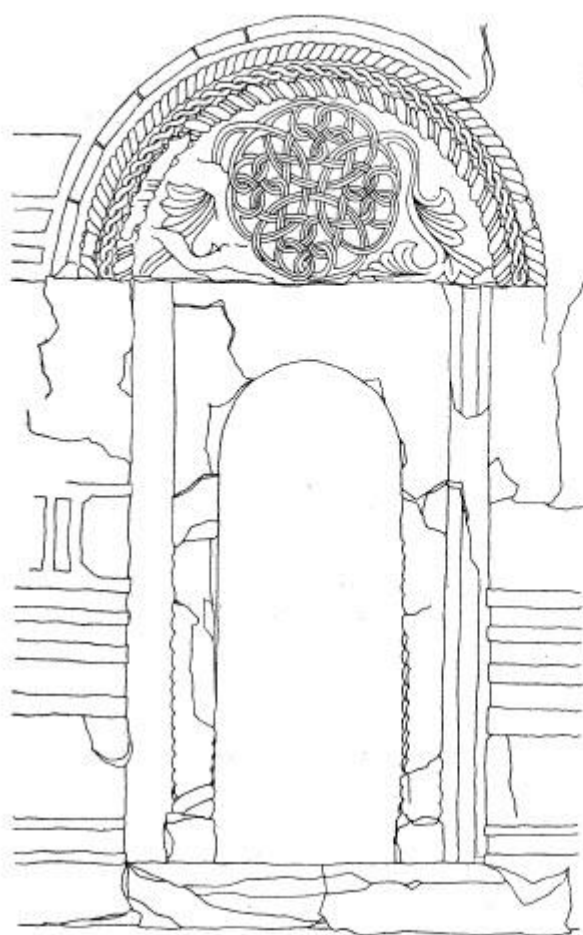
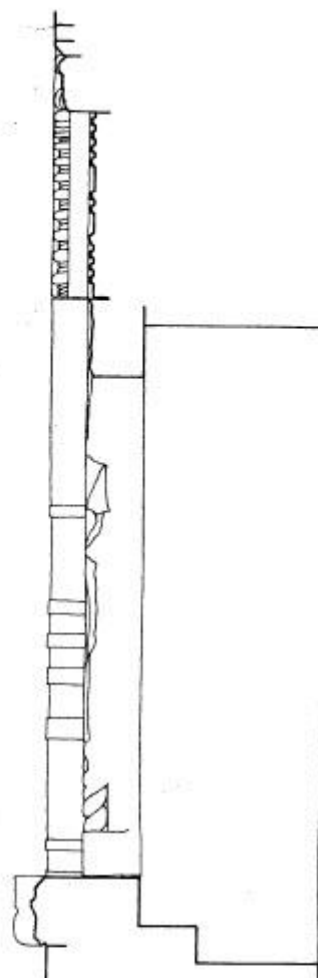
T. XLIV Западни прозор на јужној фасади у доњој зони  
T. XLIV Fenêtre ouest sur la façade sud, Zone inférieure

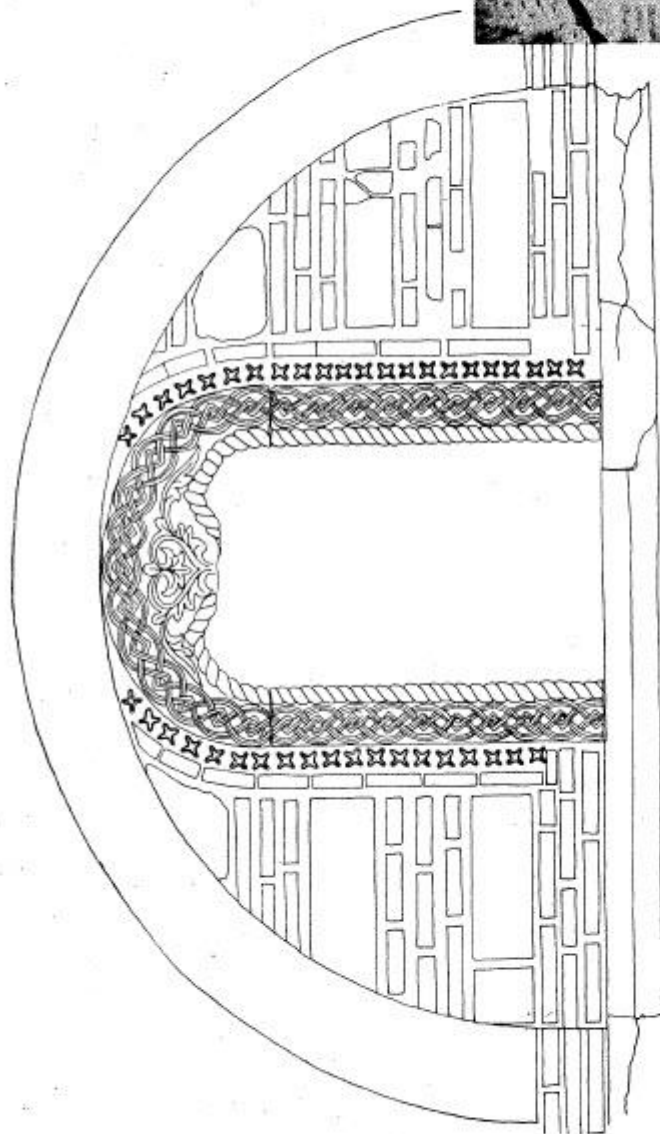
Т. XLVII Остатки западне бифоре на јужној фасади у горњој зони  
 T. XLVII Baie géminée ouest sur la façade sud dans la zone supérieure.  
 Fragments ruinés

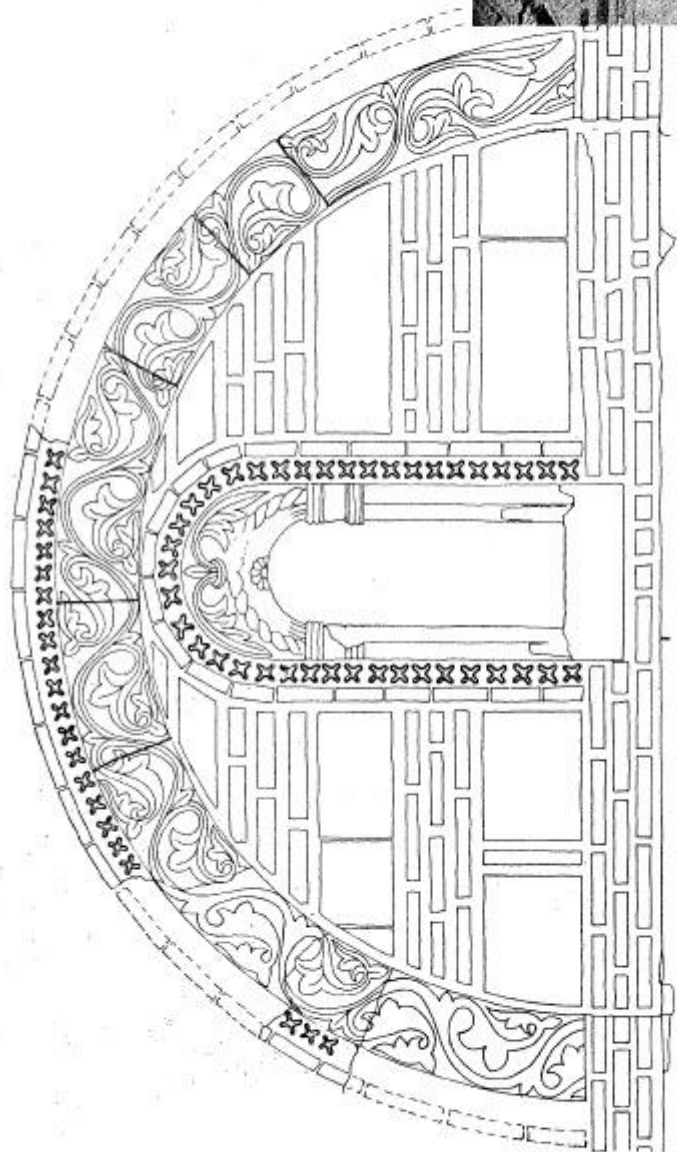
Т. XLIX Источна бифора на јужној фасади у горњој зони  
 Т. XLIX Bale géminée est sur la façade sud. Zone supérieure

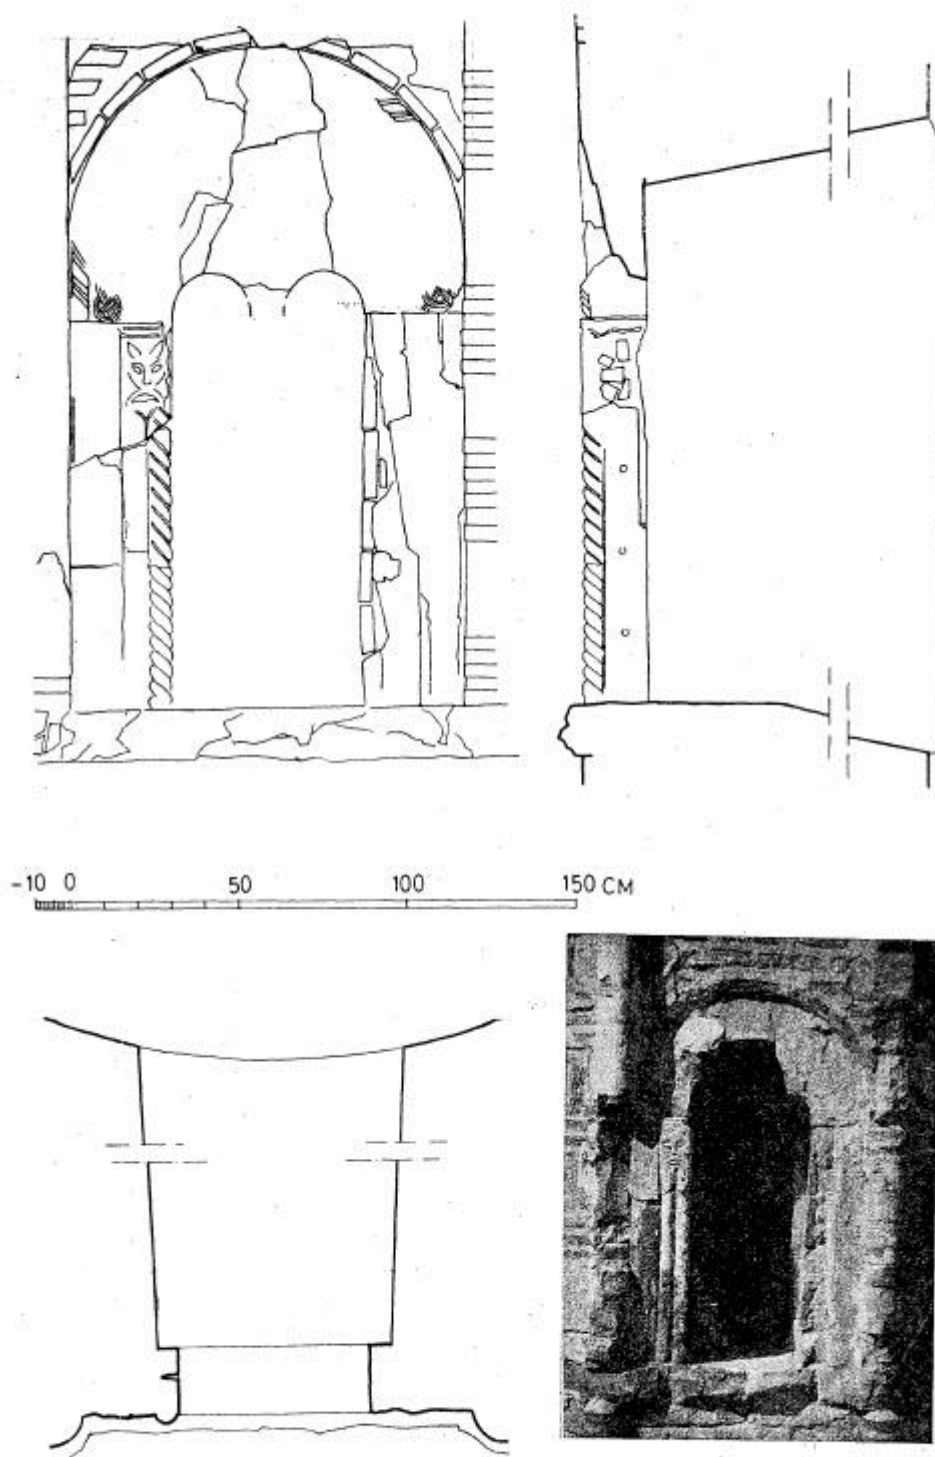
Т. I. Руинирани остаци олтарске бифоре  
 T. I. Baie geminée de l'autel. Fragments ruinés

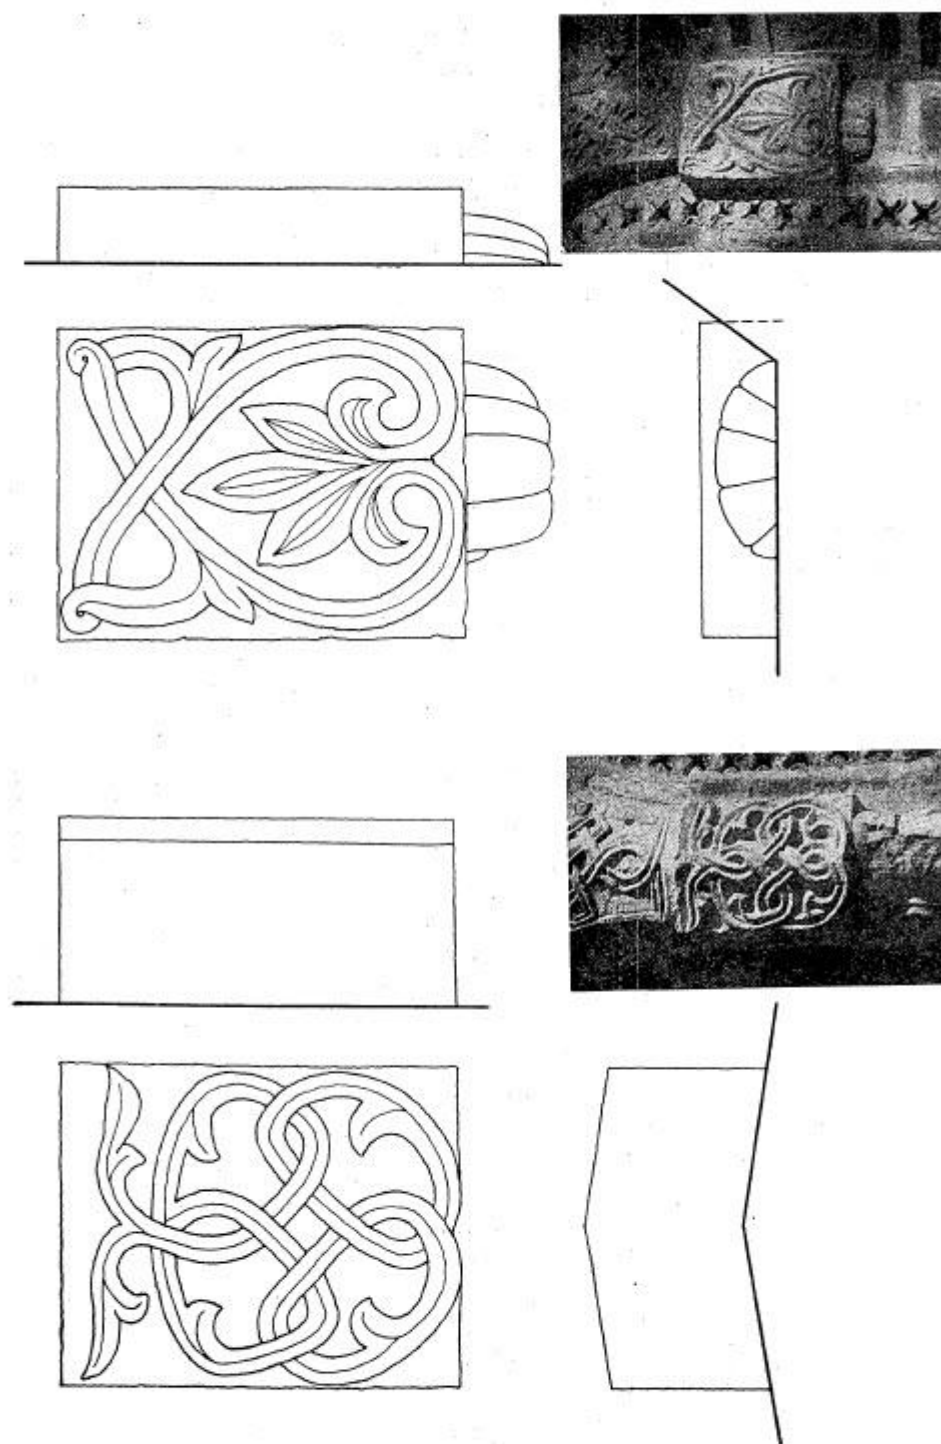
Т. LXIV Кубични капител (лево) и консол (десно) који носе архиволте на северној звоничи

T. LXIV Chapiteaux des coupoles (à gauche) et des consoles (à droite) portant des archivoltes du chœur nord
