ЛИКОВНЕ ПРЕДСТАВЕ КУЛЕ У СТУДЕНИЦИ И ЊЕНО ДАТОВАЊЕ

LA TOUR DE STUDENICA REPRÉSENTÉE DANS LA PEINTURE SERBE — DATE DE
SA CONSTRUCTION

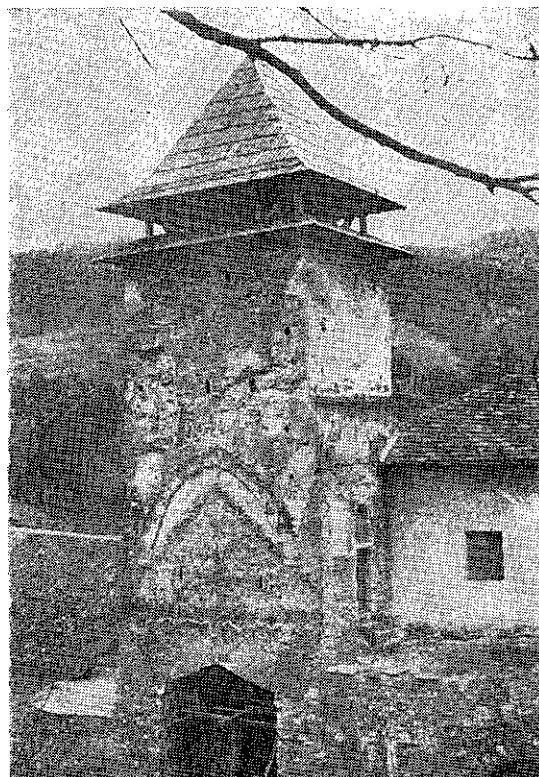
7. Кула у Студеници, северозападна страна
 7. Une tour de Studenica — côté nord-ouest

основи, задржала првобитни изглед и облик. Интервенције су се углавном односиле на горње делове, односно кровни покривач: од завршетака у облику зубаца преко необичног кровног покривача у облику калоте до четвороводног облика крова, уз мање измене током XIX века и у најскоријој прошлости. После интервенција између 1948. и 1954 године кула је, добила неку врсту галерије покривене ћерамидом, која је пропала за врло кратко време. (Фотографије 6 и 7).
