# Манастирска воденица у селу Чукљенику

НАДЕЖДА ПЕШИЋ-МАКСИМОВИЋ  
БОРЂЕ МИТРОВИЋ

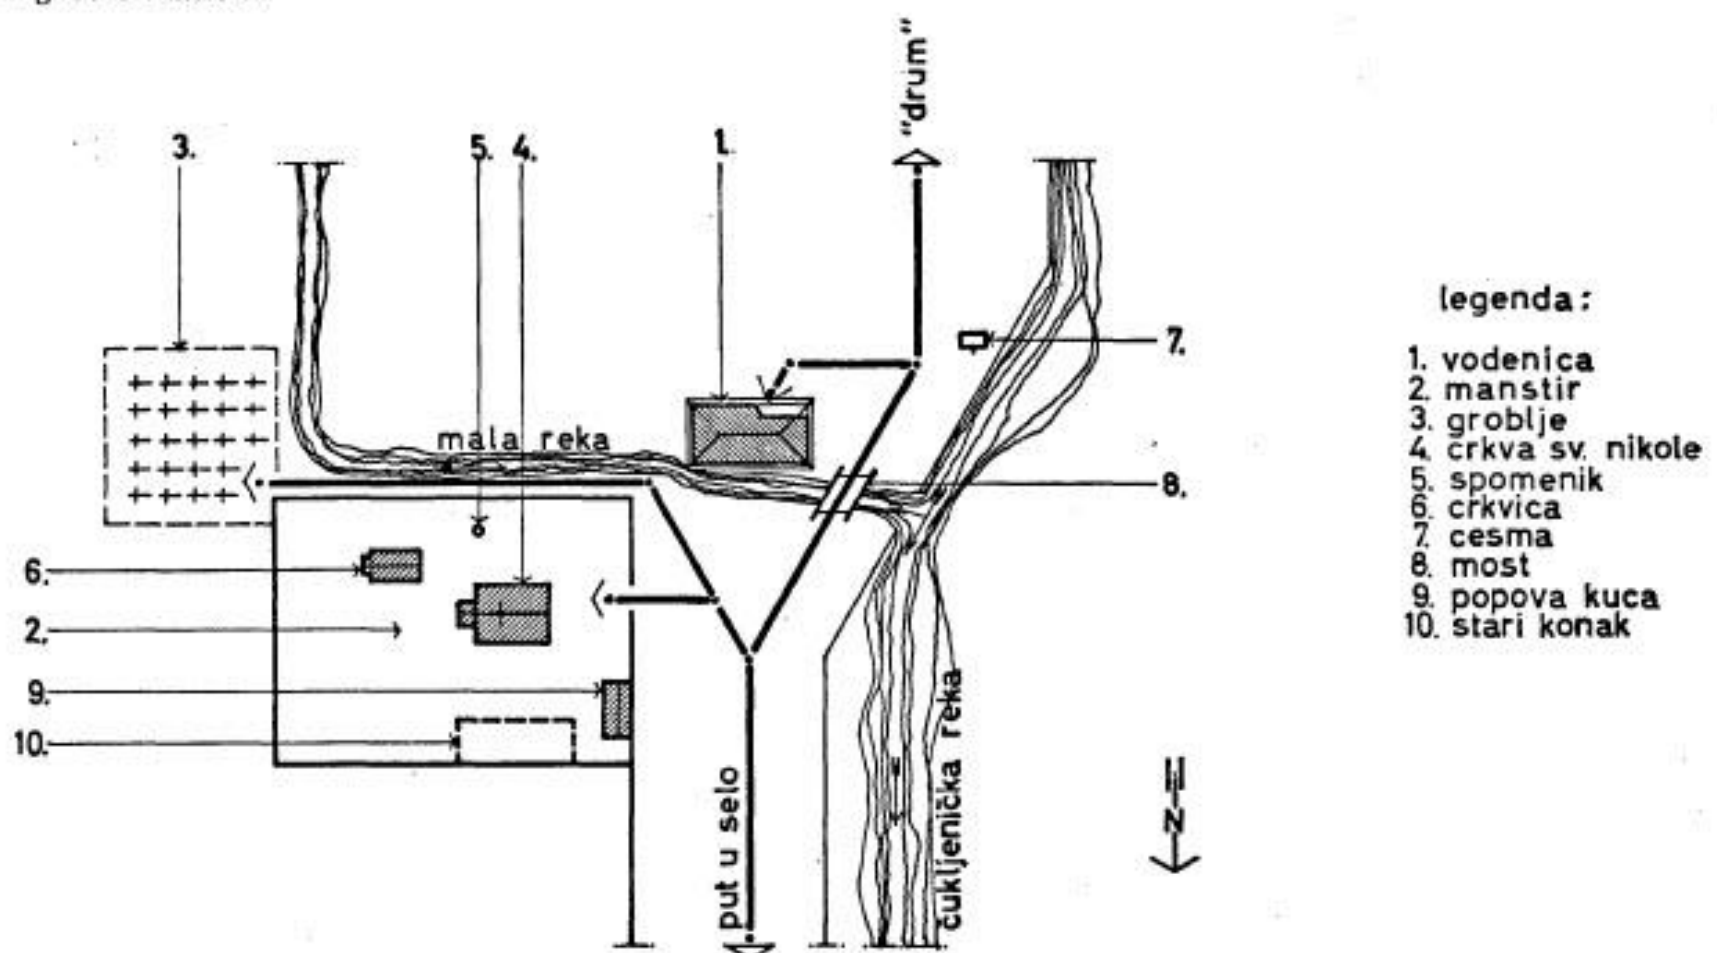
Сл. 1. Ситуација  
Fig. 1. Situation.

skica situacije kompleksa oko manastira čukljenika i manastirske vodenice

У оваквом амбијенту, уз леву обалу Мале реке, из које узима воду за рад, а где почиње рид који се зове Друм, остатак некадашње старе саобраћајнице Лесковац—Врање,<sup>12</sup> смештена је манастирска воденица (сл. 1).

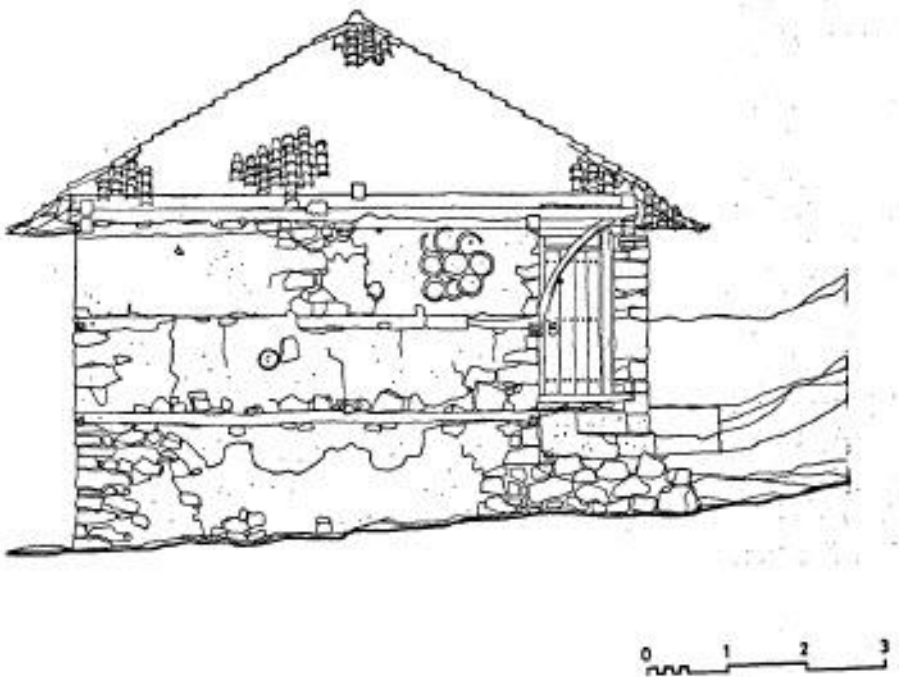
Сл. 3. Манастирска воденица — западни зид са цртежом који представља цвет или воденично витло  
Fig. 3. Moulin à eau du monastère, — mur occidental avec dessin qui représente la fleur ou le cabestan du moulin.

На западном зиду, испод крова, изведени су у свежем малтеру кругови који могу да представљају цвет или воденично витло. Овај цртеж нас наводи на размишљање и питамо се, да ли је то само украс или симбол воденичарства (сл. 3).

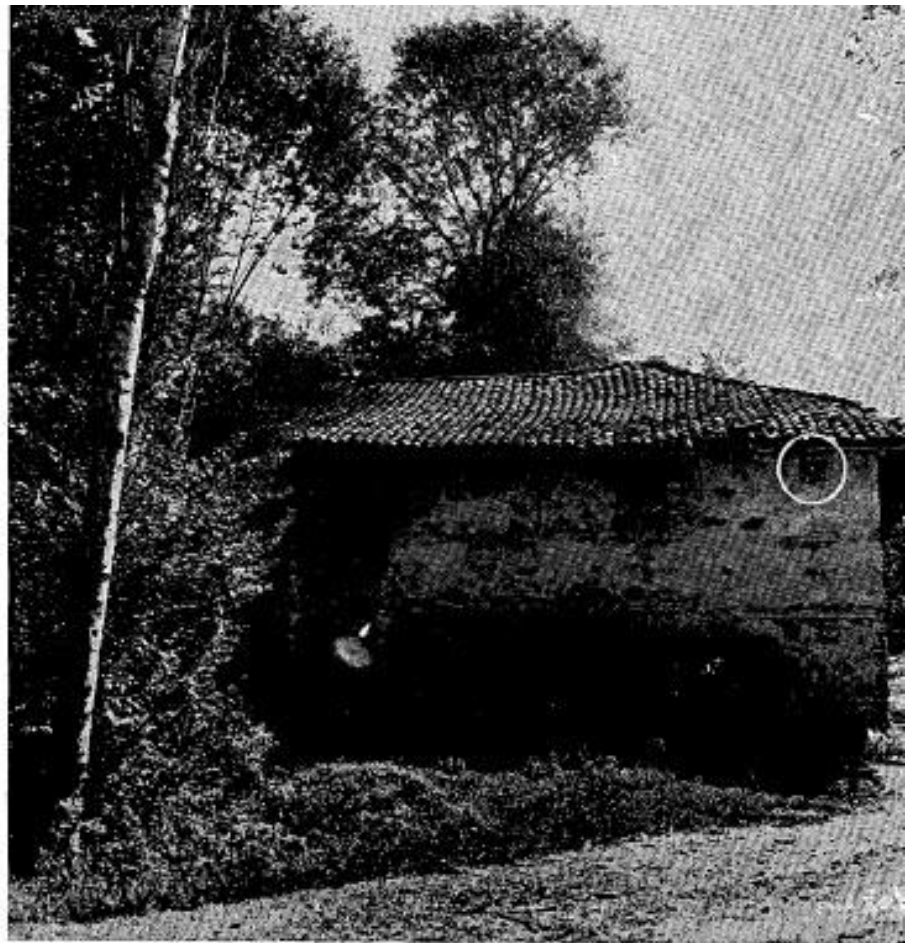
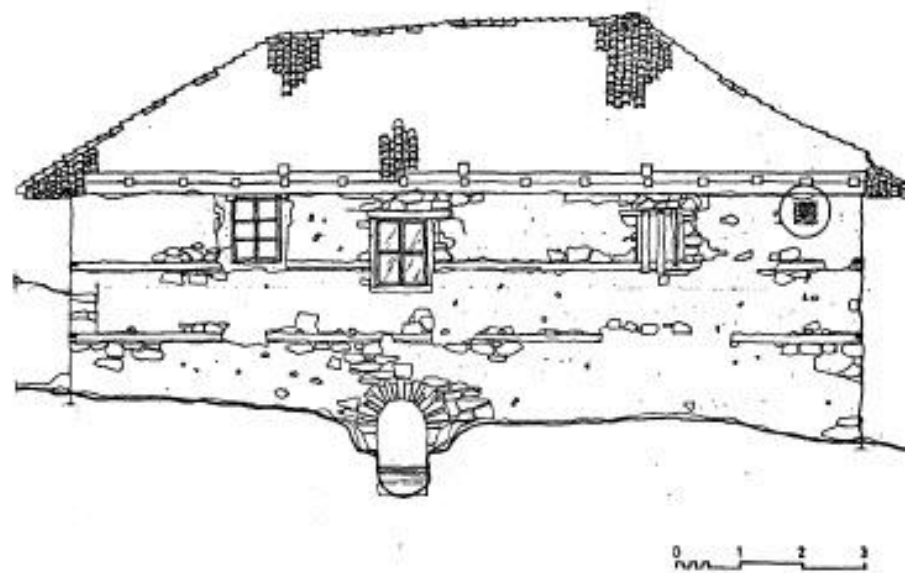
Сл. 4. Манастирска воденица — северни зид. Место где је постављена опека с натписом обележено је белим кругом

Уз северозападни угао северног зида, испод настрешнице, налази се натпис на опеци величине 32x32cm. По неравним ивицама опеке и зида које излазе из равни опеке, може да се закључи да је за њу била припремљена ниша у коју је постављена (сл. 4).

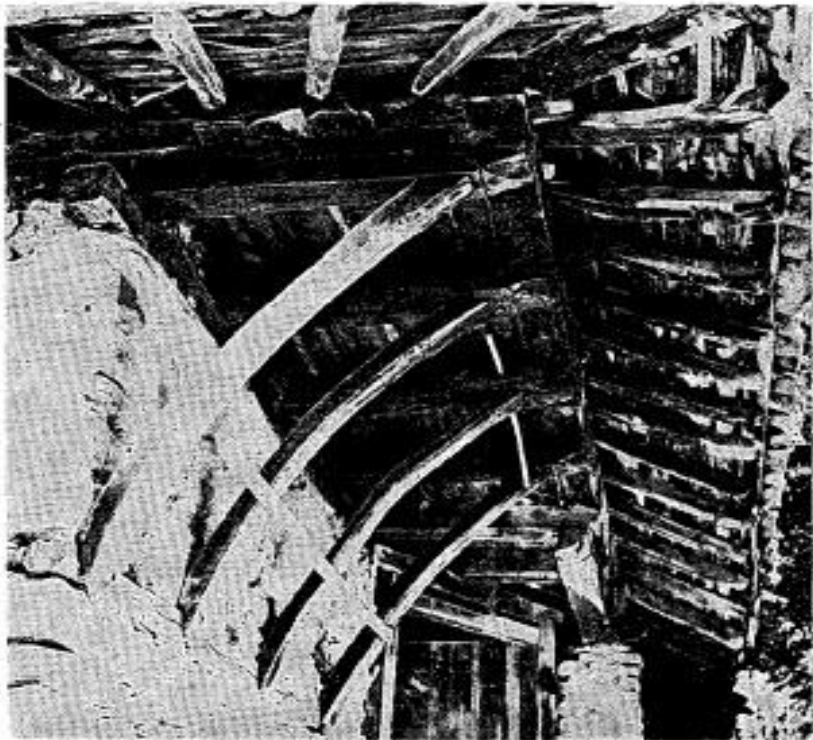
Сл. 5. Манастирска воденица — група од четири извијена косника носе проширену настрешницу

Кров је четвороводан, покривен ћерамидом. Кровна конструкција је дрвена, на тзв. „попове" са широком препуштеном стрехом. Уз југозападни угао јужног зида, у ширини од око 2 метра, наткриљен је кровом отворени тремајат, чије су тавањаче подухваћене лучним дрвеним косницама (сл. 5).

Ова поточара привлачи пажњу по својој конструктивној и композиционој вредности — по четири снажна извијена косника који подупиру широко избачену стреху.

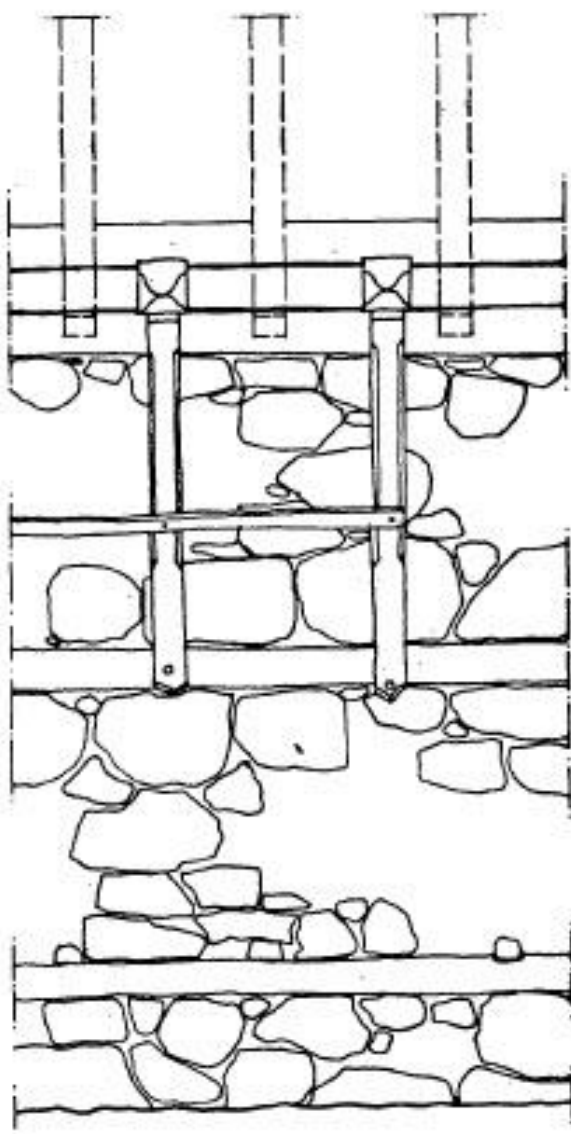
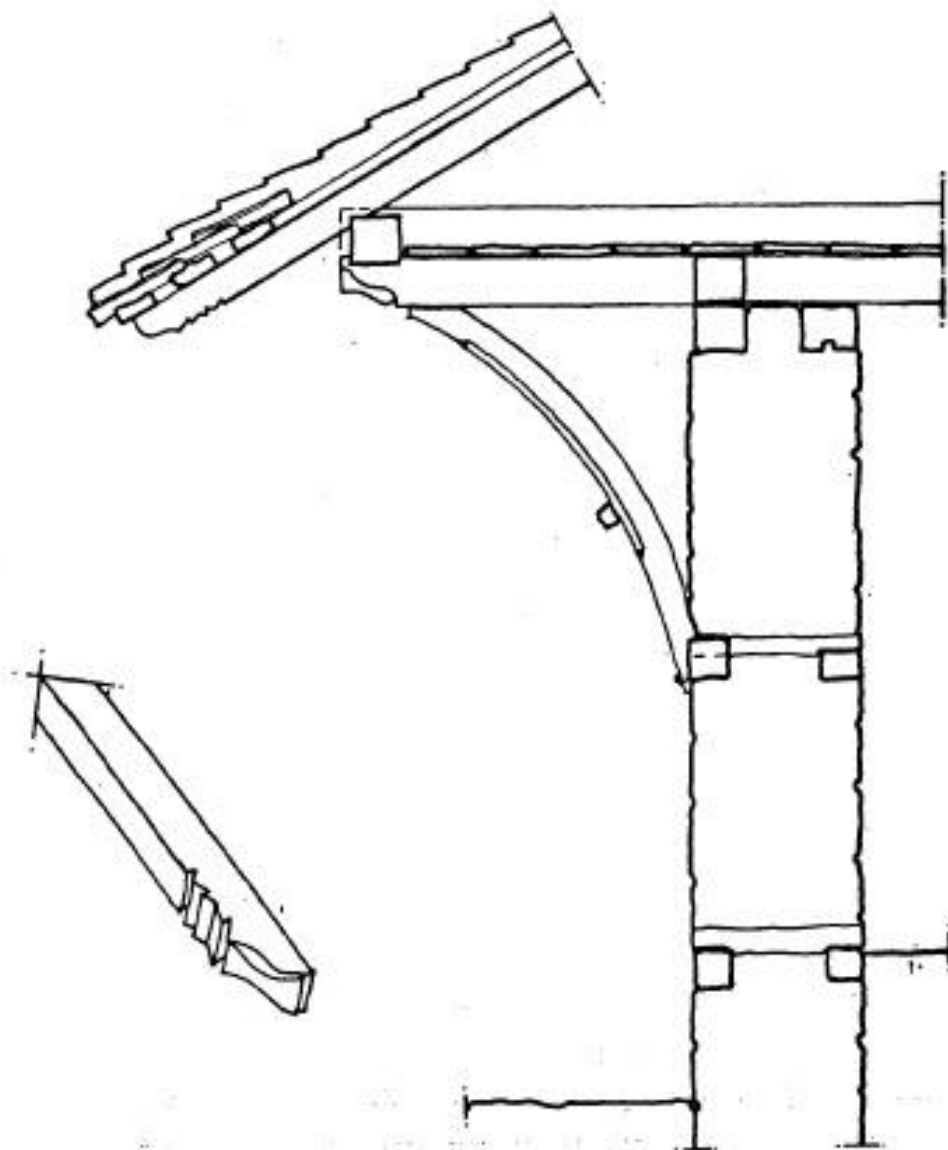
Сл. 6. Манастирска воденица — обрађени крајеви рогова и косника

DETALJ KROVNE NA STREŠNICE I AJATA S. LUČNIM KONZOLAMA U R=1:25

Видљиви дрвени конструктивни елементи — лучни косници и главе тавањача, крајеви рогова, мертеци настрешнице — обрађени су закошавањем ивица и орнаментисани су различитим профилима (сл. 6).

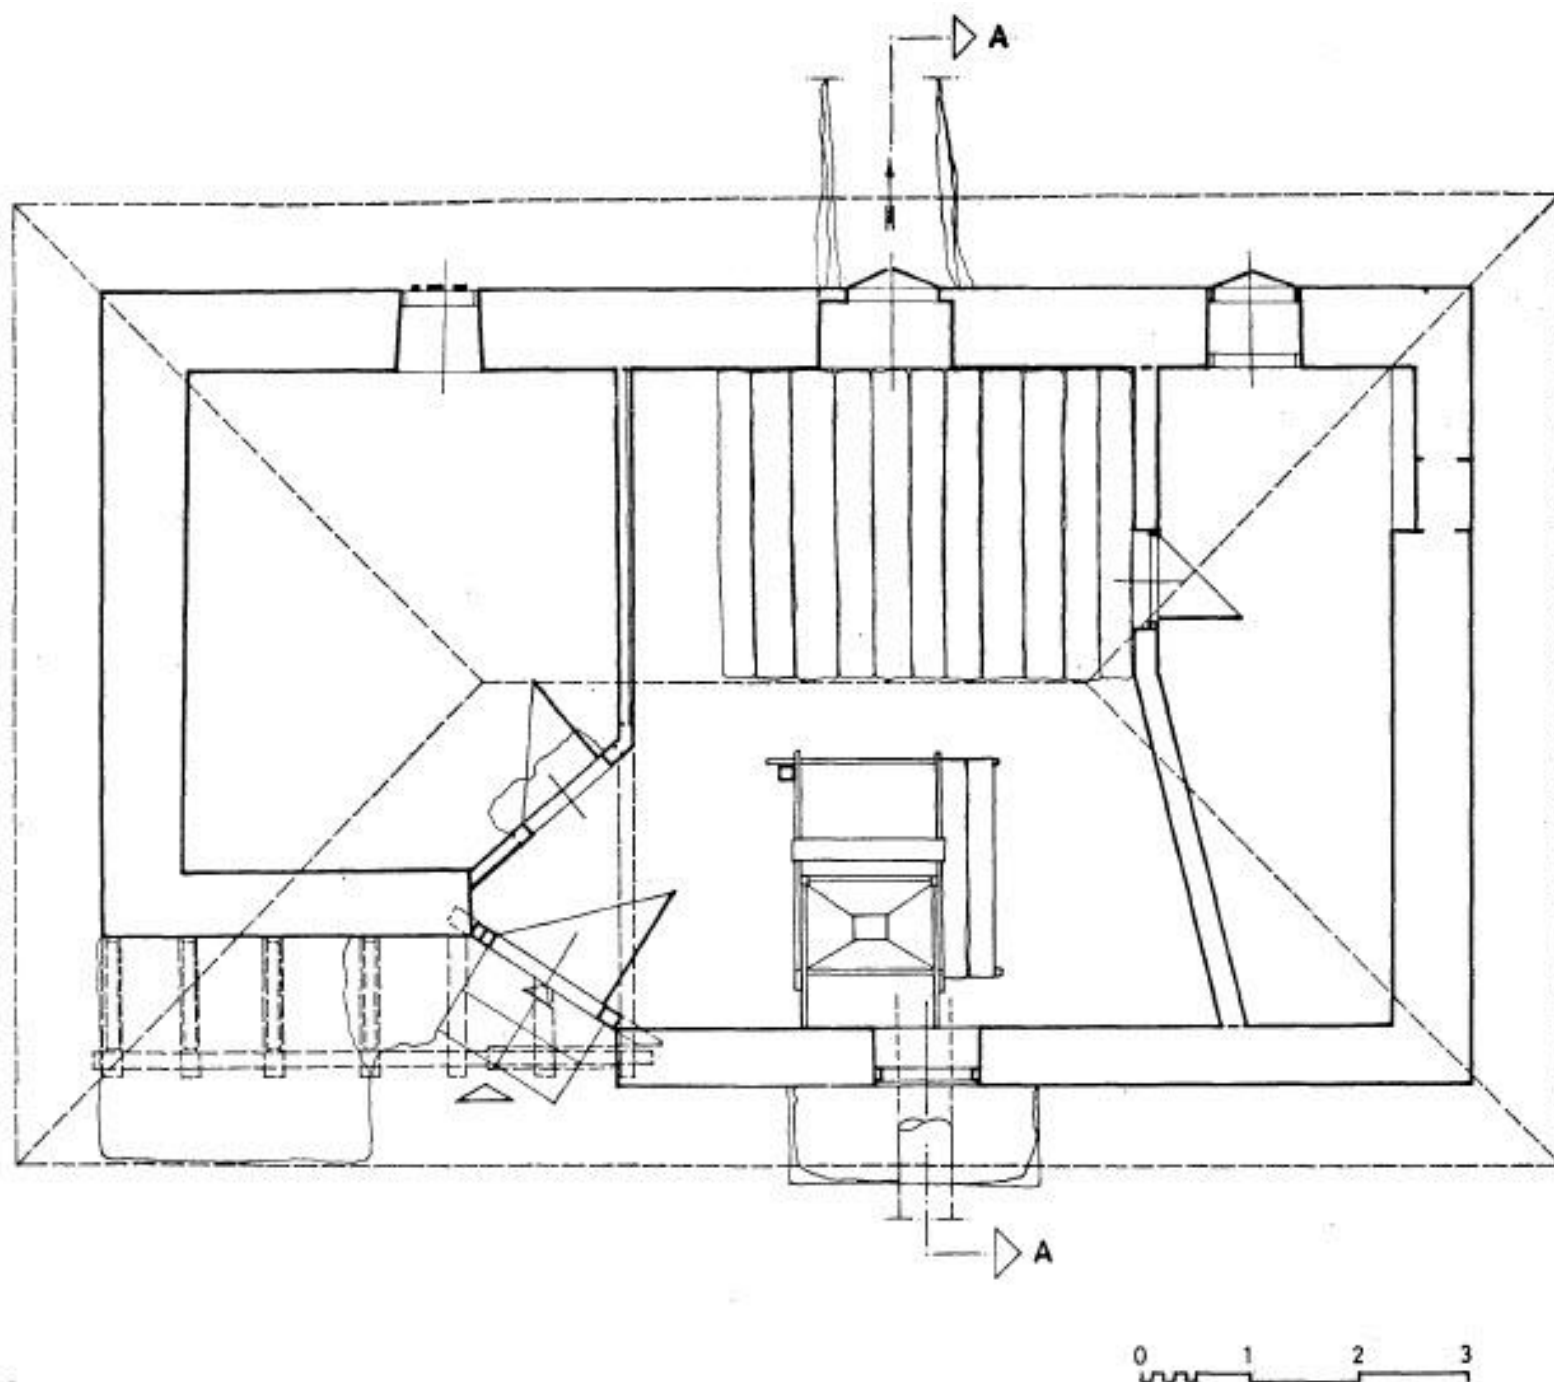
Сл. 7. Манастирска воденица — основа  
Fig. 7. Moulin à eau du monastère, — plan.

Преко три степеника улази се у воденични простор, где се налазе воденични камен и кош, и који је осветљен с два прозора на наспрамним зидовима. Са западне стране од улаза је мања просторија, приближно квадратне основе — штала. Од средишног простора одвојена је лаким преградним зидом од чатме. Штала има један прозор у северном зиду.

Са јужне стране је просторија неправилног правоугаоног облика која је од централне преграђена зидом од опеке. Она има застакљена врата и један прозор на северном зиду. То је „стан," или „сопче," у коме борави воденичар,

или „домаћин воденице," како се то у овом крају често чује (сл. 7).

Подови у свим просторијама су земљани. У средишњом, радном простору — где су смештени воденично коло и кош — део пода изнад прпусног јаза покривен је дрвеном гредном конструкцијом и даскама које премошћују распон јаза. Пропусни јаз — канал — пролази испод краће стране зграде. Озидан је ломљеним каменом, лучно се завршава на северном зиду, док је на јужном зиду премошћен армиранобетонском гредом.

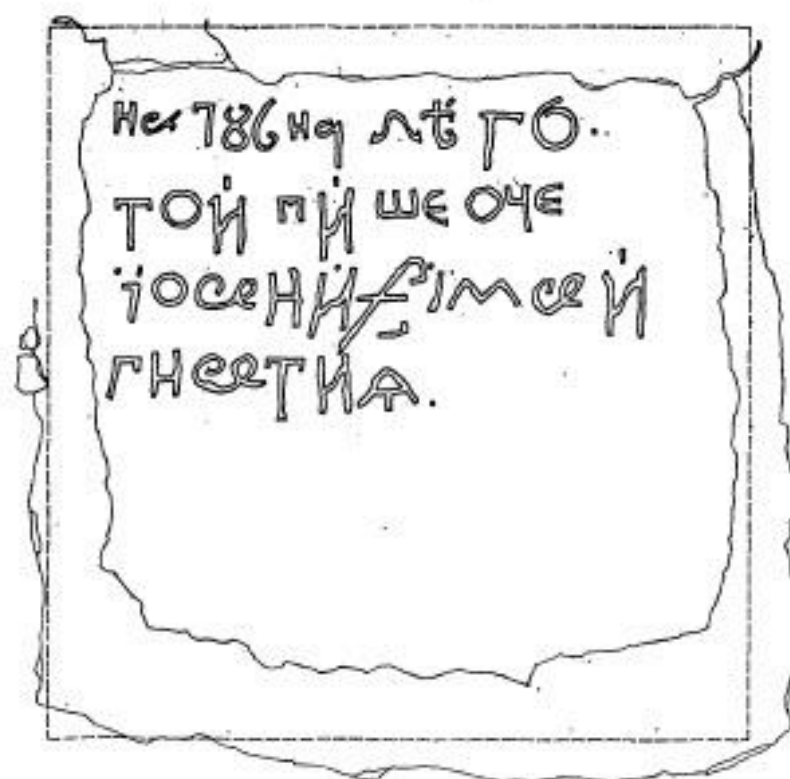
Сл. 8. Манастирска воденица — натпис на опеци уграђен на северном зиду

„На (1)786 на лета господнија тои пише  
оче  
јоаник (ије) имја Игнатија”  
(Оригинални текст на сл. 8).

У покушају да садржину текста растумачимо, полазимо од тога да је власник, у нашем случају манастир, желео да означи време када се грађевина градила. По томе би наша воденица била стара непуних 200 година. Прорачунато тачно излази 193 године (саграђена 1786).

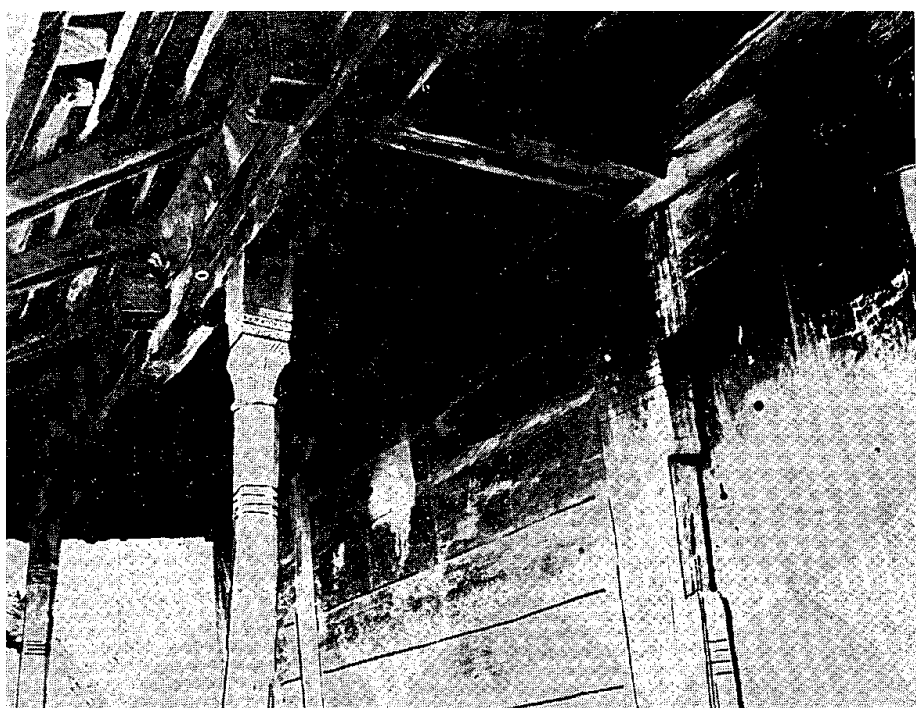
Сл. 9. Пример настрешнице коју носе ступци  
Fig. 9. Exemple d'un auvent porté par des piliers.

Навикнути смо да код објеката народног градитељства, и стамбених и привредних, настрешницу уколико покрива трем носе дрвени ступци или је слободна. Ту веома често коришћену конструкцију чини јака греда која належа с једне стране на угаони стуб, а с друге на зид (сл. 9).

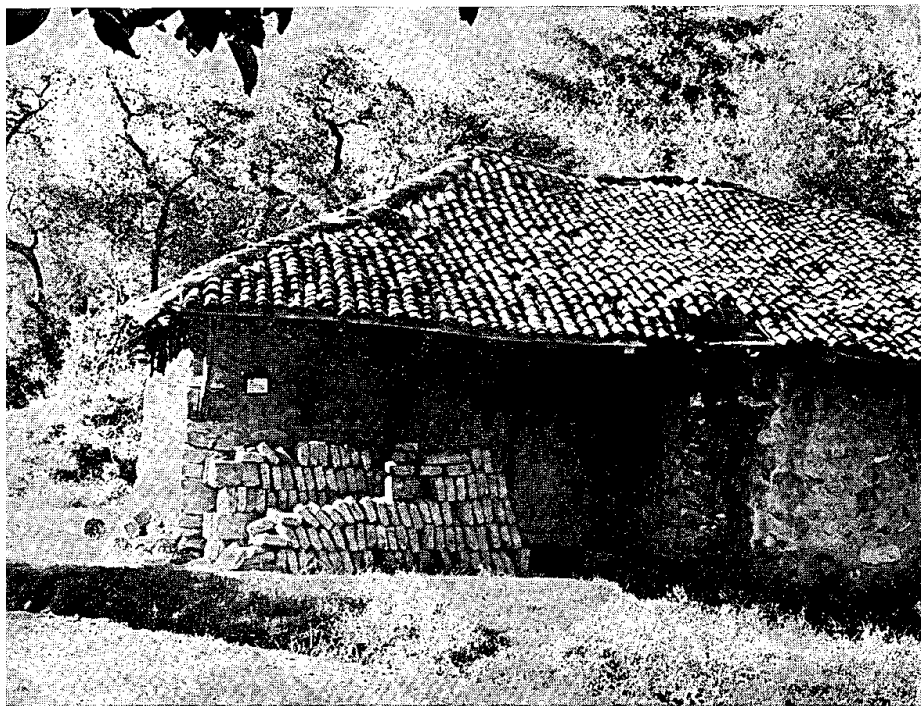
Сл. 10. Воденица Велимира Павловића у селу Чукљенику чију настрешницу носи група од четири косника

У самом Чукљенику, у сред села, поред главног сеоског пута — удаљена скро један километар од манастирске воденице — налази се још једна воденица истог типа. И ова воденица је приземна, величине 15 m X 8,50 m, са истим бројем косника који носе настрешницу (сл. 10).

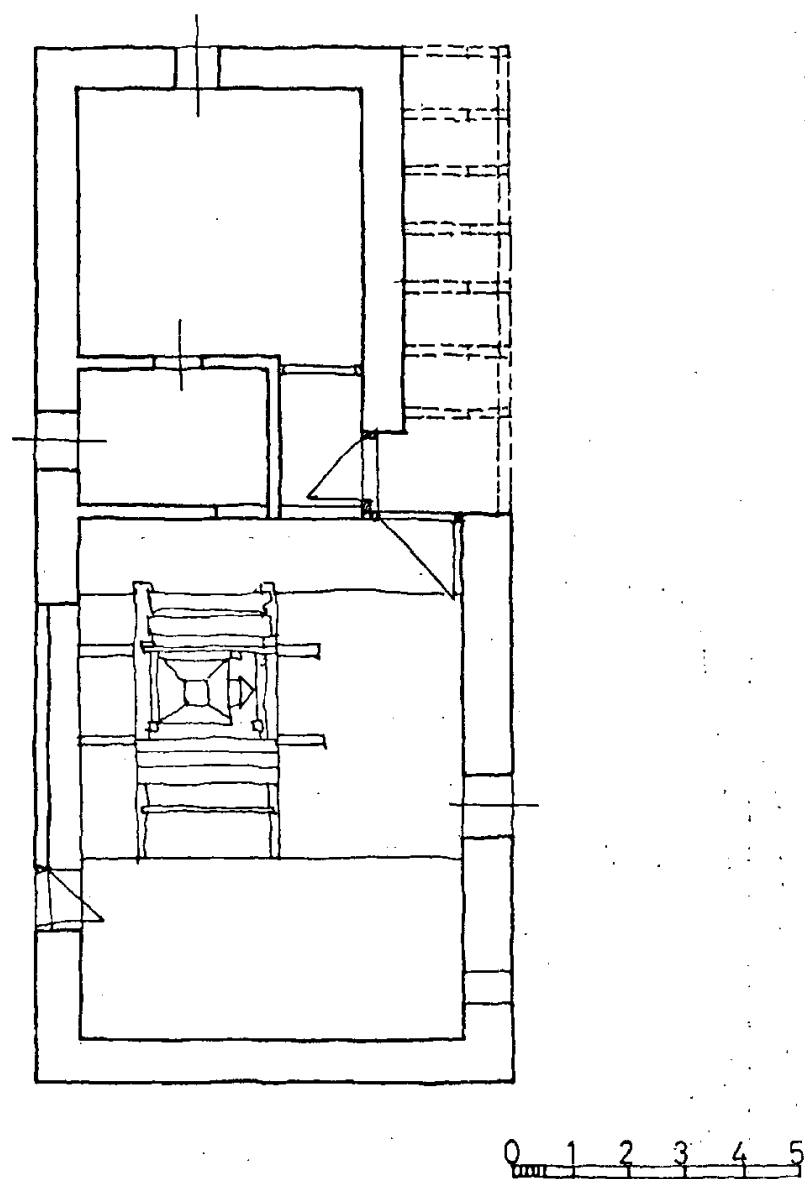
Сл. 11. Калајџијска воденица у Накривањском Чифлуку — основа  
Пример приземне воденице чију настрешницу носи група од  
седам извијених косника

У суседном селу, Накривањском Чифлуку нашли смо још једну приземну воденицу, познату као Калајџијска (по надимку некадашњег власника) много већих димензија, 9 m X 4,5 m, чију настрешницу носи шест косника (сл. 11). Очигледно је да се према дужини настрешнице која наткриљује ајат и број косника повећава. Не јављају се косници само на приземним зградама; има их и код воденица на спрат. Као такав пример истичемо воденицу у малом селу Накривањском Чифлуку, које се налази између Стројковца и Накривња, познату као Доткину. Овде косници не носе тавањачу, тј. настрешницу, већ испад спрата, односно трем (сл. 12).

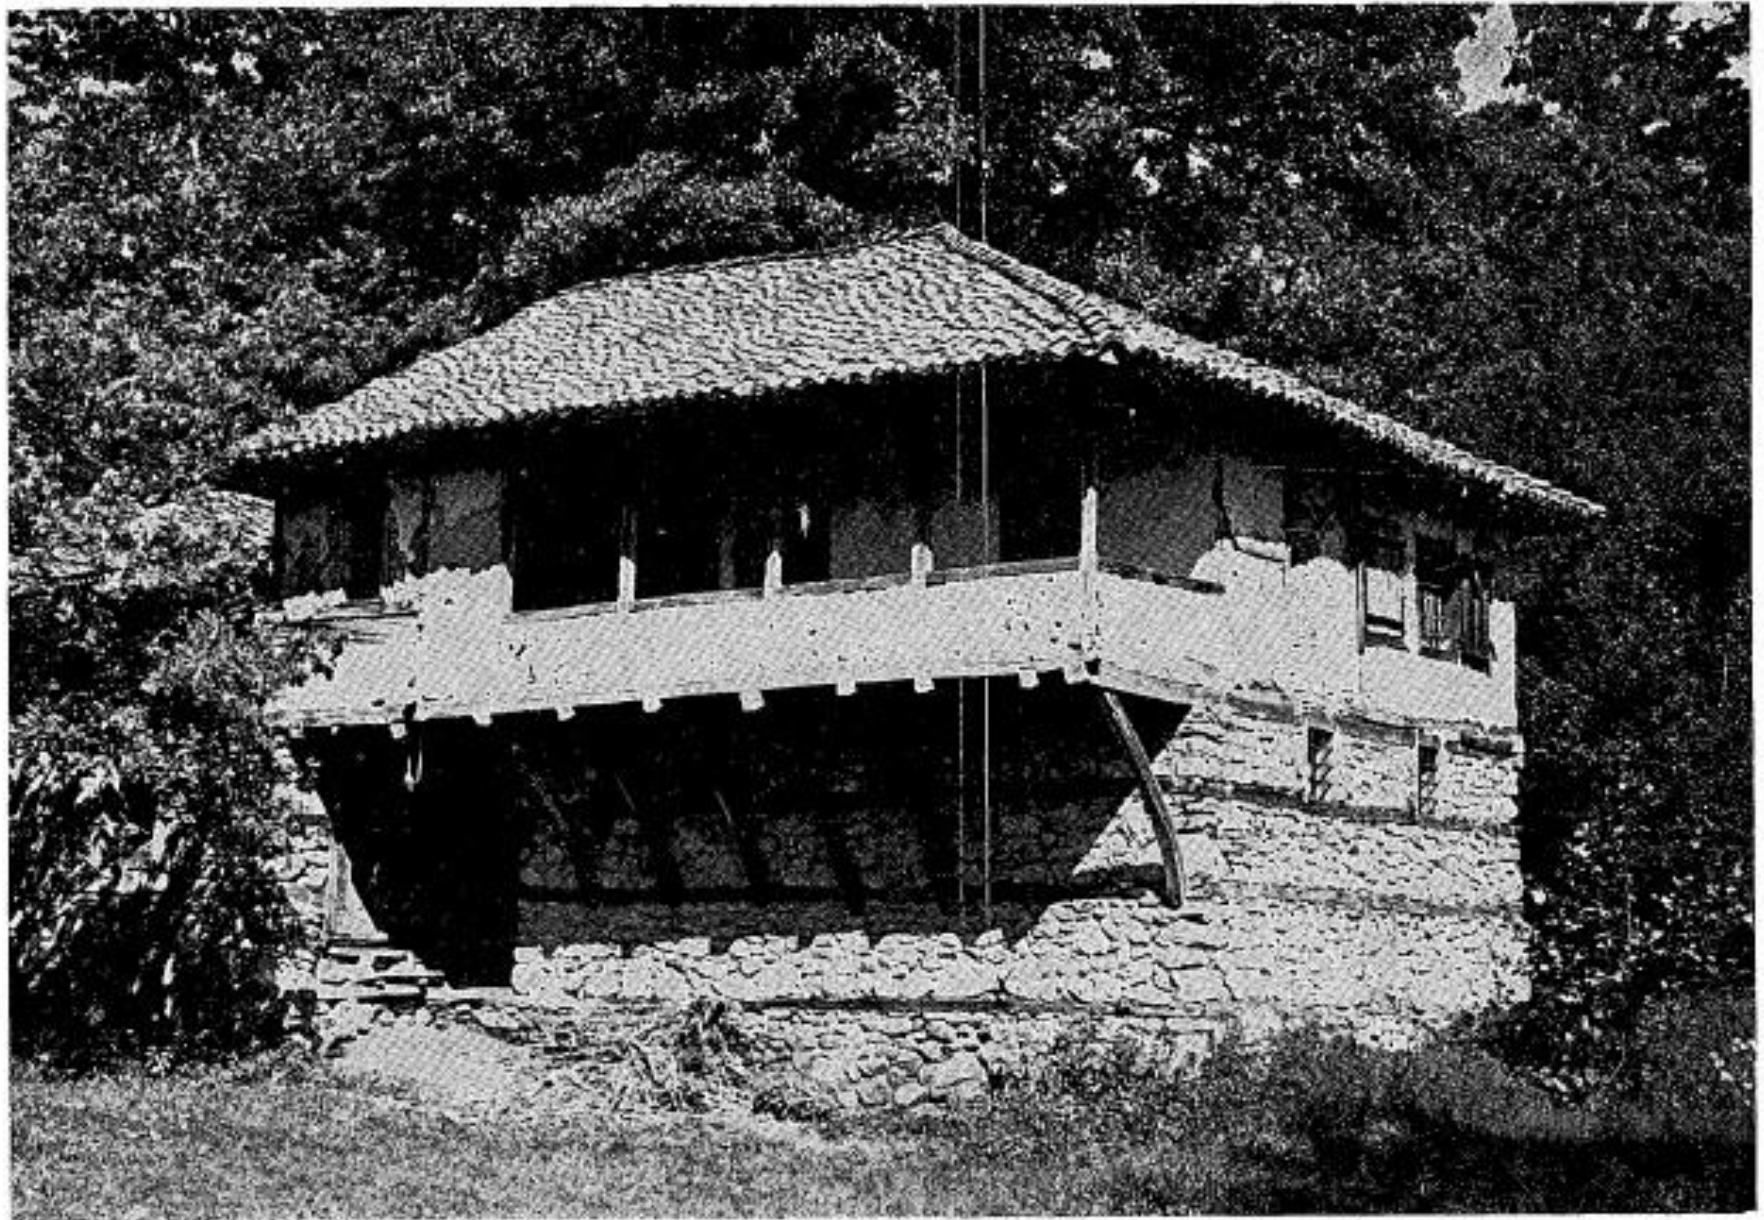
Сл. 12. Воденица на спрат у Накривањском Чифлуку позната као Доткина код које косници носе испад спрата.
