Нови подаци о „старој трпезарији“ у Хиландару

СЛОБОДАН М. НЕНАДОВИЋ

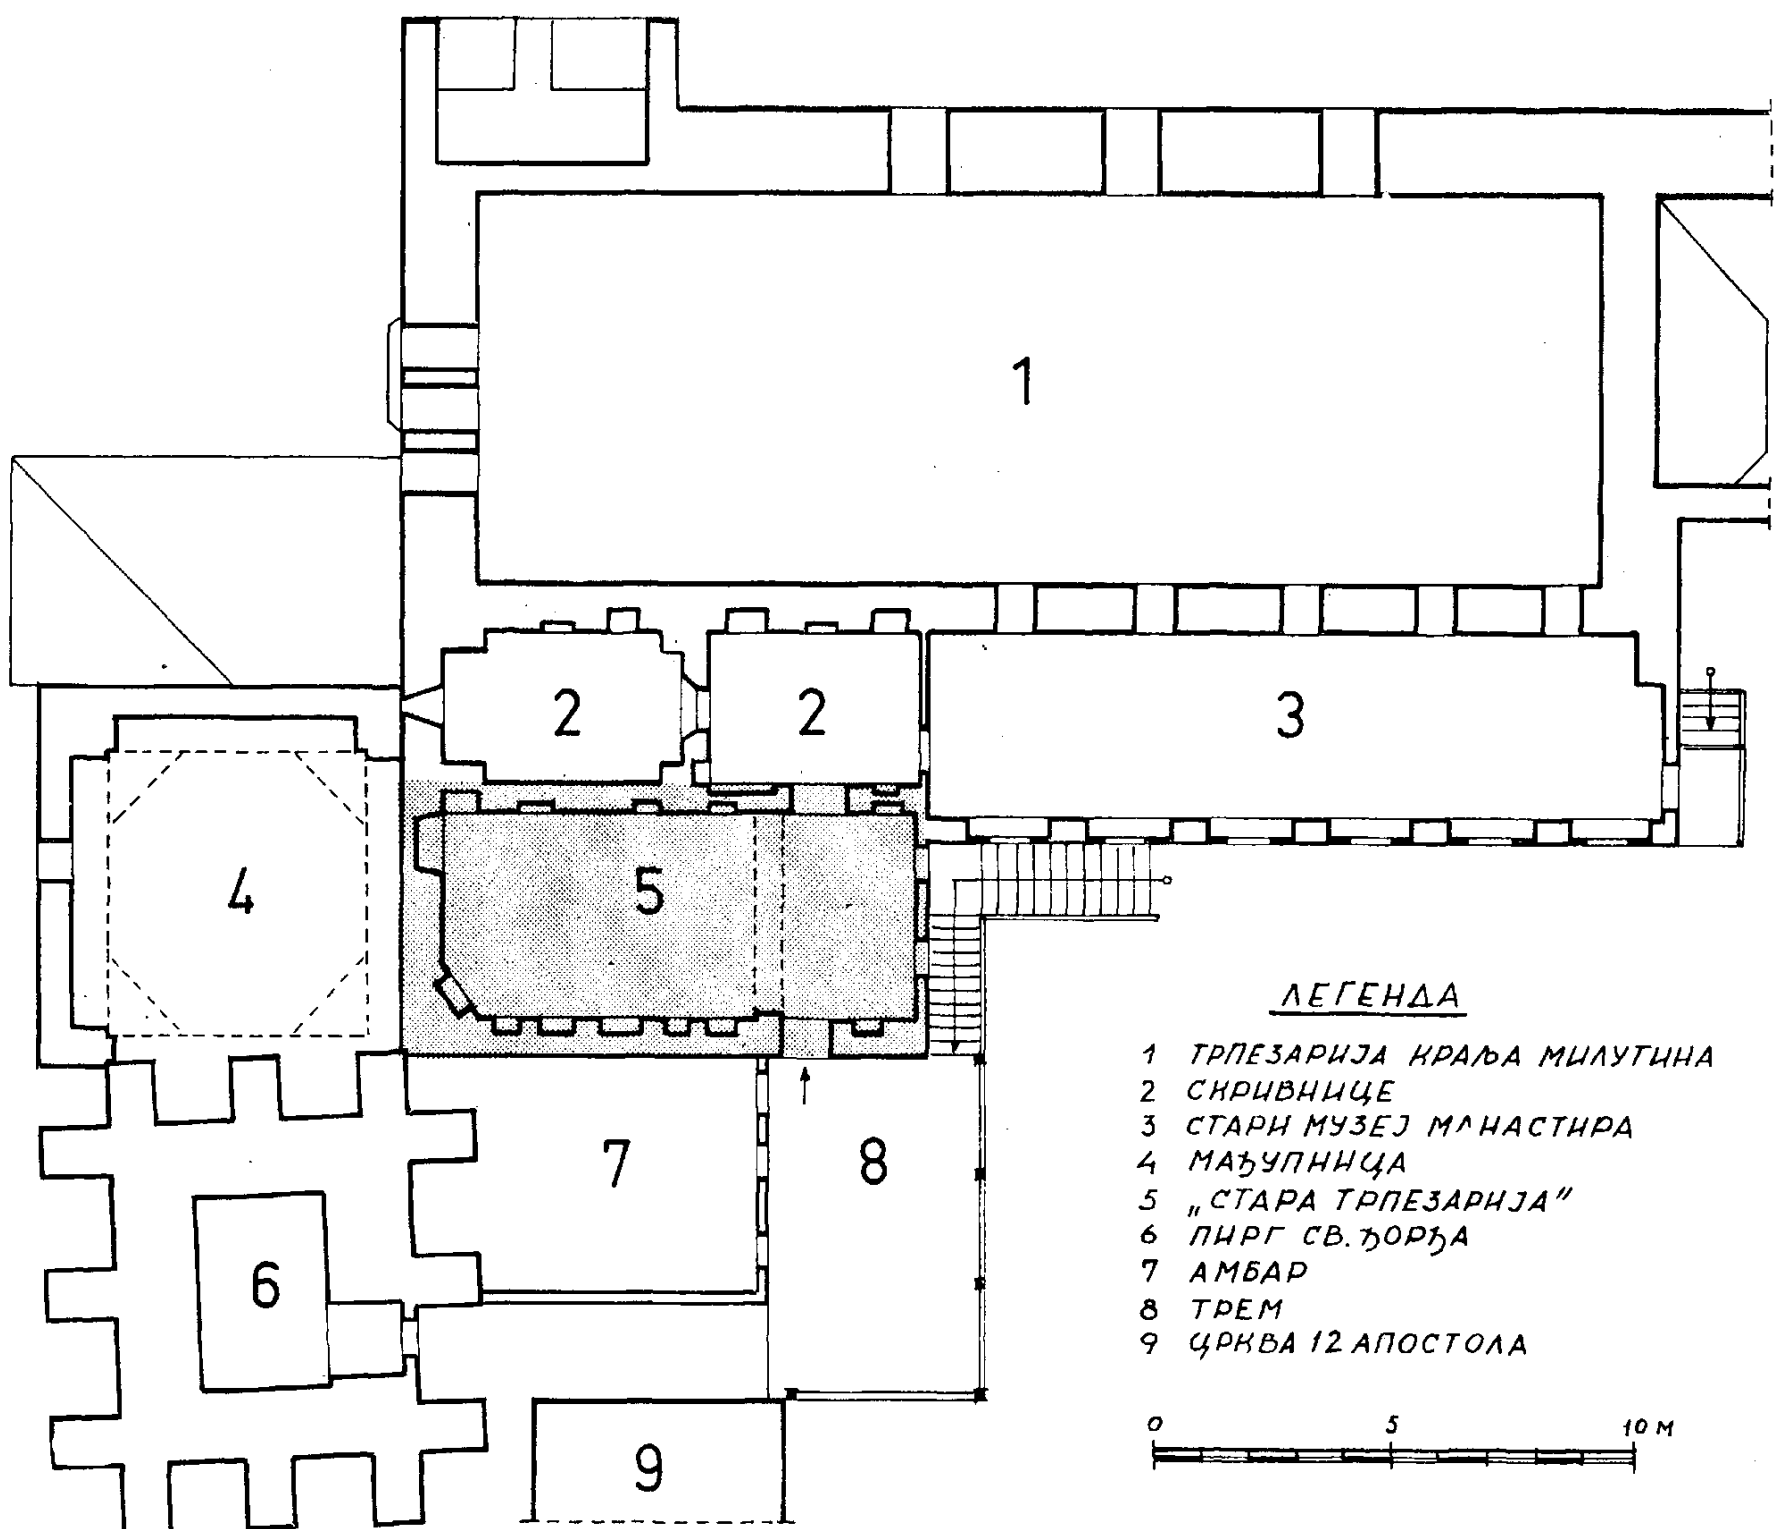
Сл. 1. Ситуациони план положаја „старе трпезарије“ у Хиландару са околним просторијама и објектима. Под бр. 1 је трпезарија краља Милутина; бр. 2 просторије скривнице; бр. 3 стари музеј; бр. 4 мађупница (кујна); бр. 5 „стара трпезарија“; бр. 6 пирг св. Ђорђа; бр. 7 амбар; бр. 8 трем и бр. 9 црква 12 апостола и Рођења Богородице.

Fig. 1. Situation du «vieux réfectoire» dans l'enceinte de Hilandar, avec les locaux contigus et les bâtiments annexes. N°1 — le réfectoire du roi Milutin; N°2 — les locaux destinés au trésor; N°3 — l'ancien musée; N°4 — la cuisine; N°5 — «le vieux réfectoire»; N°6 — la tour Saint-Georges; N°7 — la grange; N°8 — le portique et N°9 — église dédiée aux Douze apôtres et à la Nativité de la Vierge.

као манастирске скривнице, затим мађупнице, просторије која служи као амбар и делимично пирга св. Ђорђа и некадање музејске просторије Хиландара (сл. 1). Испод ње је остава за чување кухињског посуђа, а понекад служи и

A Chilandar il existe une salle de dimensions moyennes (9,81x4,03) qui avait servi de réfectoire. On le qualifie de vieux, bien qu'il le soit beaucoup moins que celui qui date de l'époque de Némanja et du roi Milutin. Il fait un ensemble architectural avec d'autres bâtiments et locaux (fig. 1): trésor (№2) cuisine (№4), tour (№6), grange (№7), ancien musée (№3). Il se trouve à l'étage et c'est par le portique que l'on y pénètre (№8).

On sait depuis longtemps que »le vieux réfectoire« fut certainement bâti après le trésor (fig. 1 №2) qui existait déjà en 1757, étant donné que celui-ci figure dans une gravure sur cuivre, exécutée cette même année, mais avant 1797, année où fut construit le portique devant le réfectoire de l'époque de Némanja et de celle du roi Milutin. Sur la base des éléments que nous venons de découvrir, on peut supposer avec beaucoup de vraisemblance, que le réfectoire remonte au milieu du XVII^e siècle, date à laquelle furent construits d'autres bâtiments du monastère Chilandar, dont les façades furent exécutées de la même manière que sa façade sur cour, constituée par le mur oriental du réfectoire. Cela nous engage à supposer que les trésors

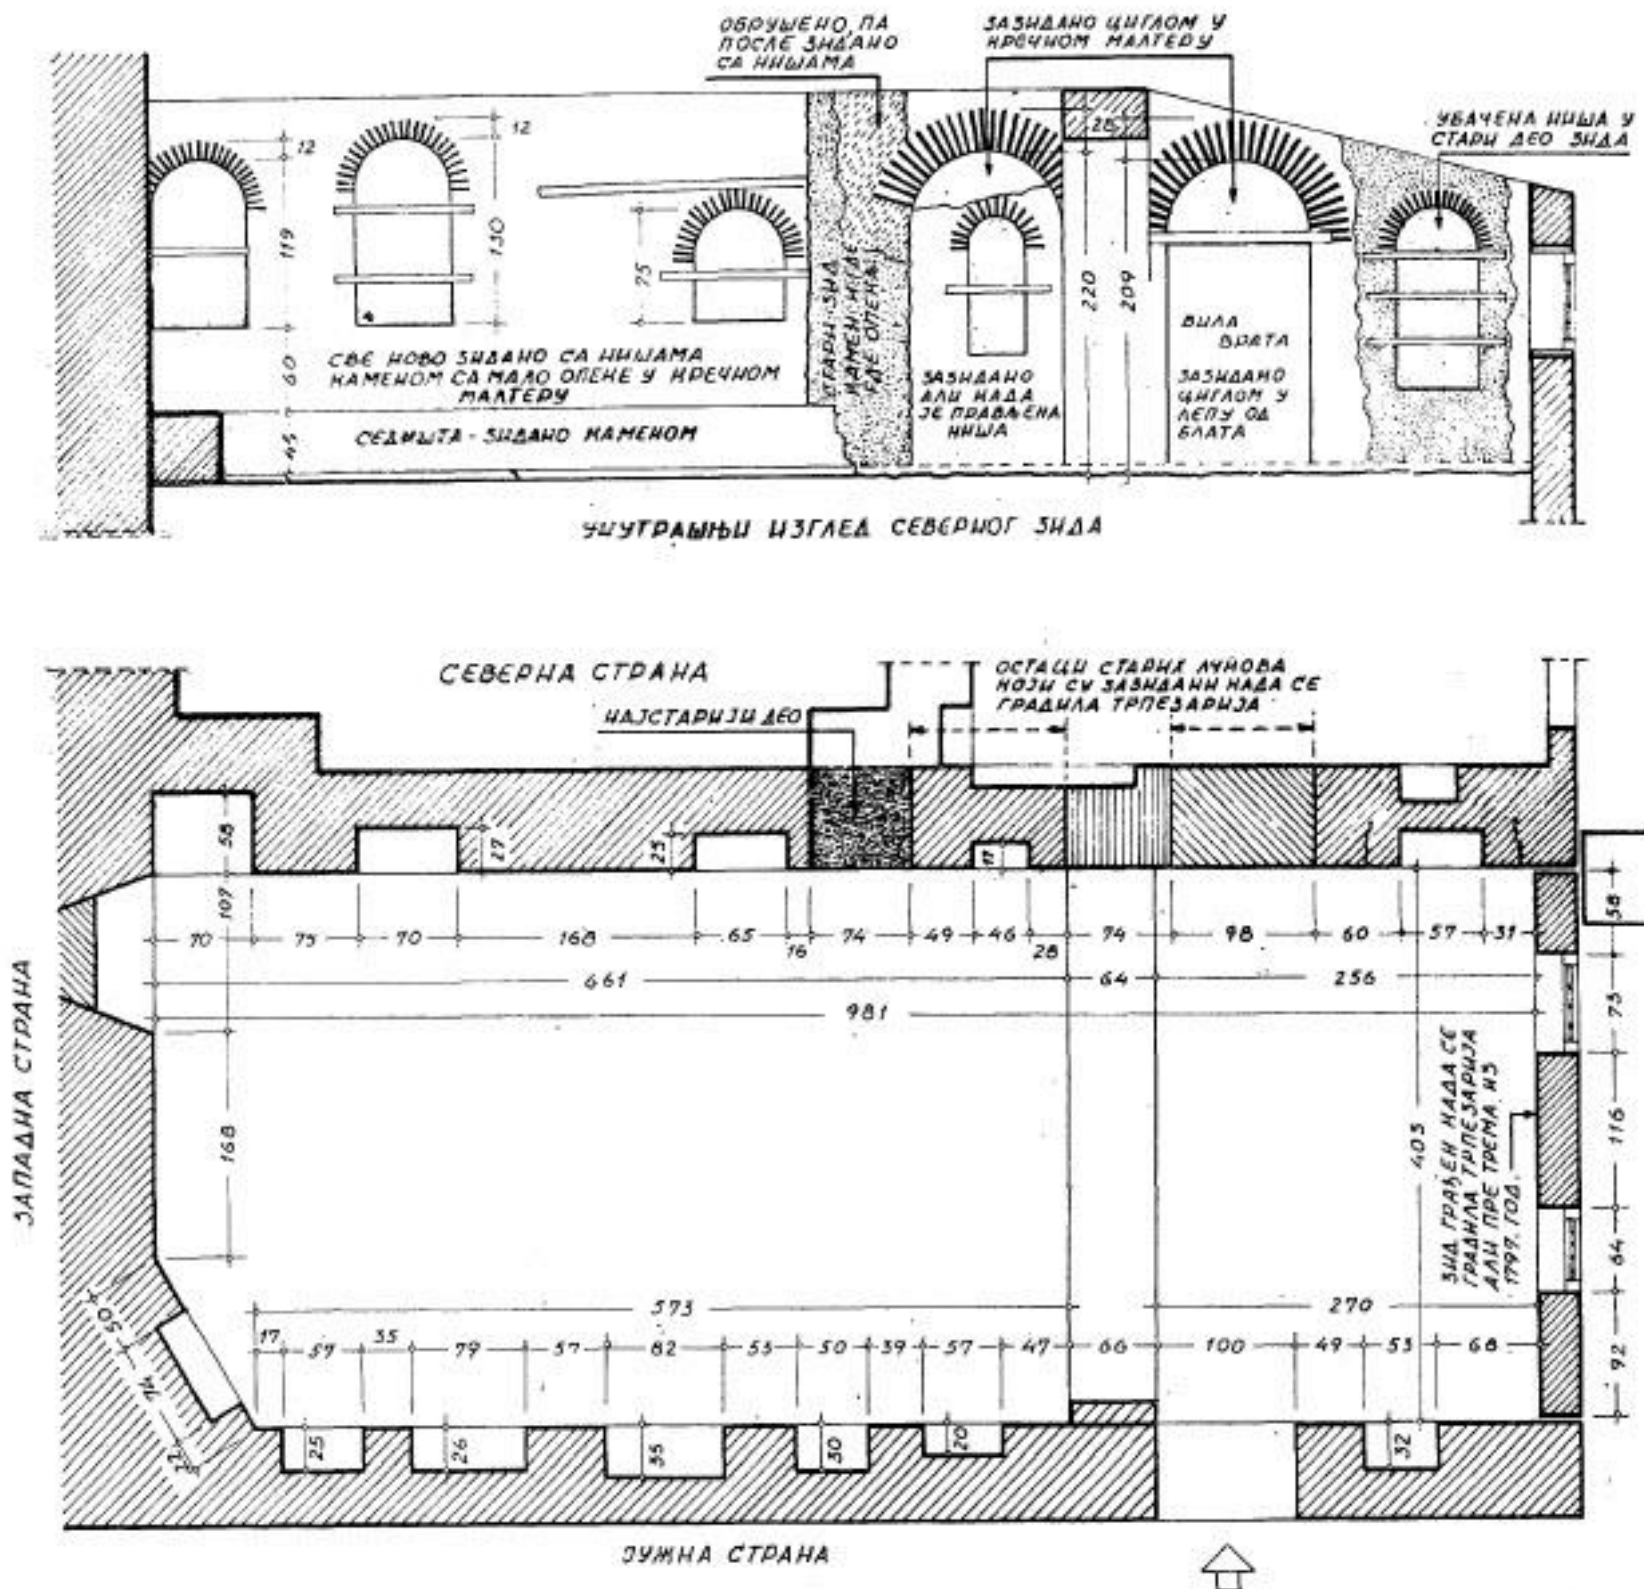
Сл. 2. Основа „старе трpezарије“ и унутрашњи изглед северне стране. На њему се виде сачувана два већа отвора лучно засведена која потичу од старије грађевине.

Fig. 2. Plan du «vieux réfectoire» et son intérieur vue du nord. On y voit deux haies voûtées, assez importantes, subsistant d'un bâtiment antérieur.

118 cm. Дубина ниша креће се од 17 до 35 cm.³ Нише су имале дрвене полице израђене од једноставно узиданих дасака. Те даске су узиђиване истовремено са зидањем трпезарије. Нише са мањом висином имале су само једну полицу, али има и ниша високих 1,15 m са једном полицом. Већина ниша има две полице, а једна ниша у северном зиду има чак три полице (сл. 2, 3, 4).

Најзначајнији подаци налазе се на северном зиду. На њему се јасно уочава најстарији остатак зида, који је према преградном зиду између двеју просторија скривница. У зиду који је према првој скривници, која је до музејске просторије, налазила су се два отвора засведена луцима (сл. 2). Ширина једнога је 1,23 m, а висина до темена лука 2,20 m; други је широк 98 cm, а висок 2,09 m. Размак између њих био је око 74 cm. Отвори су били засведени луцима од опеке висине 28 и 32 cm. У првом источиом луку налазила су се врата са којима

је трпезарија била у вези са скривницом и која су доцније зазидана. У другом западном отвору направљена је једна трпезаријска ниша, кад је трпезарија зидана и кад је и цео отвор зазидан. Из тога се јасно закључује да су ова два отвора засведена луцима постојала пре зидања трпезарије и да представљају делове неке грађевине која је раније постојала.

En 1982, lors des travaux de restauration et de conservation, on a pu recueillir de nouvelles données relatives à son architecture. Elles nous ont permis d'établir que le réfectoire avait été bâti sur les ruines d'un bâtiment plus ancien. Celles-ci furent intégrées dans ses murs (fig. 2, 3, 4). Ensuite, son mur oriental fut exécuté avec un soin particulier et décoré par la seule utilisation de briques (fig. 4, 5). On retrouve les

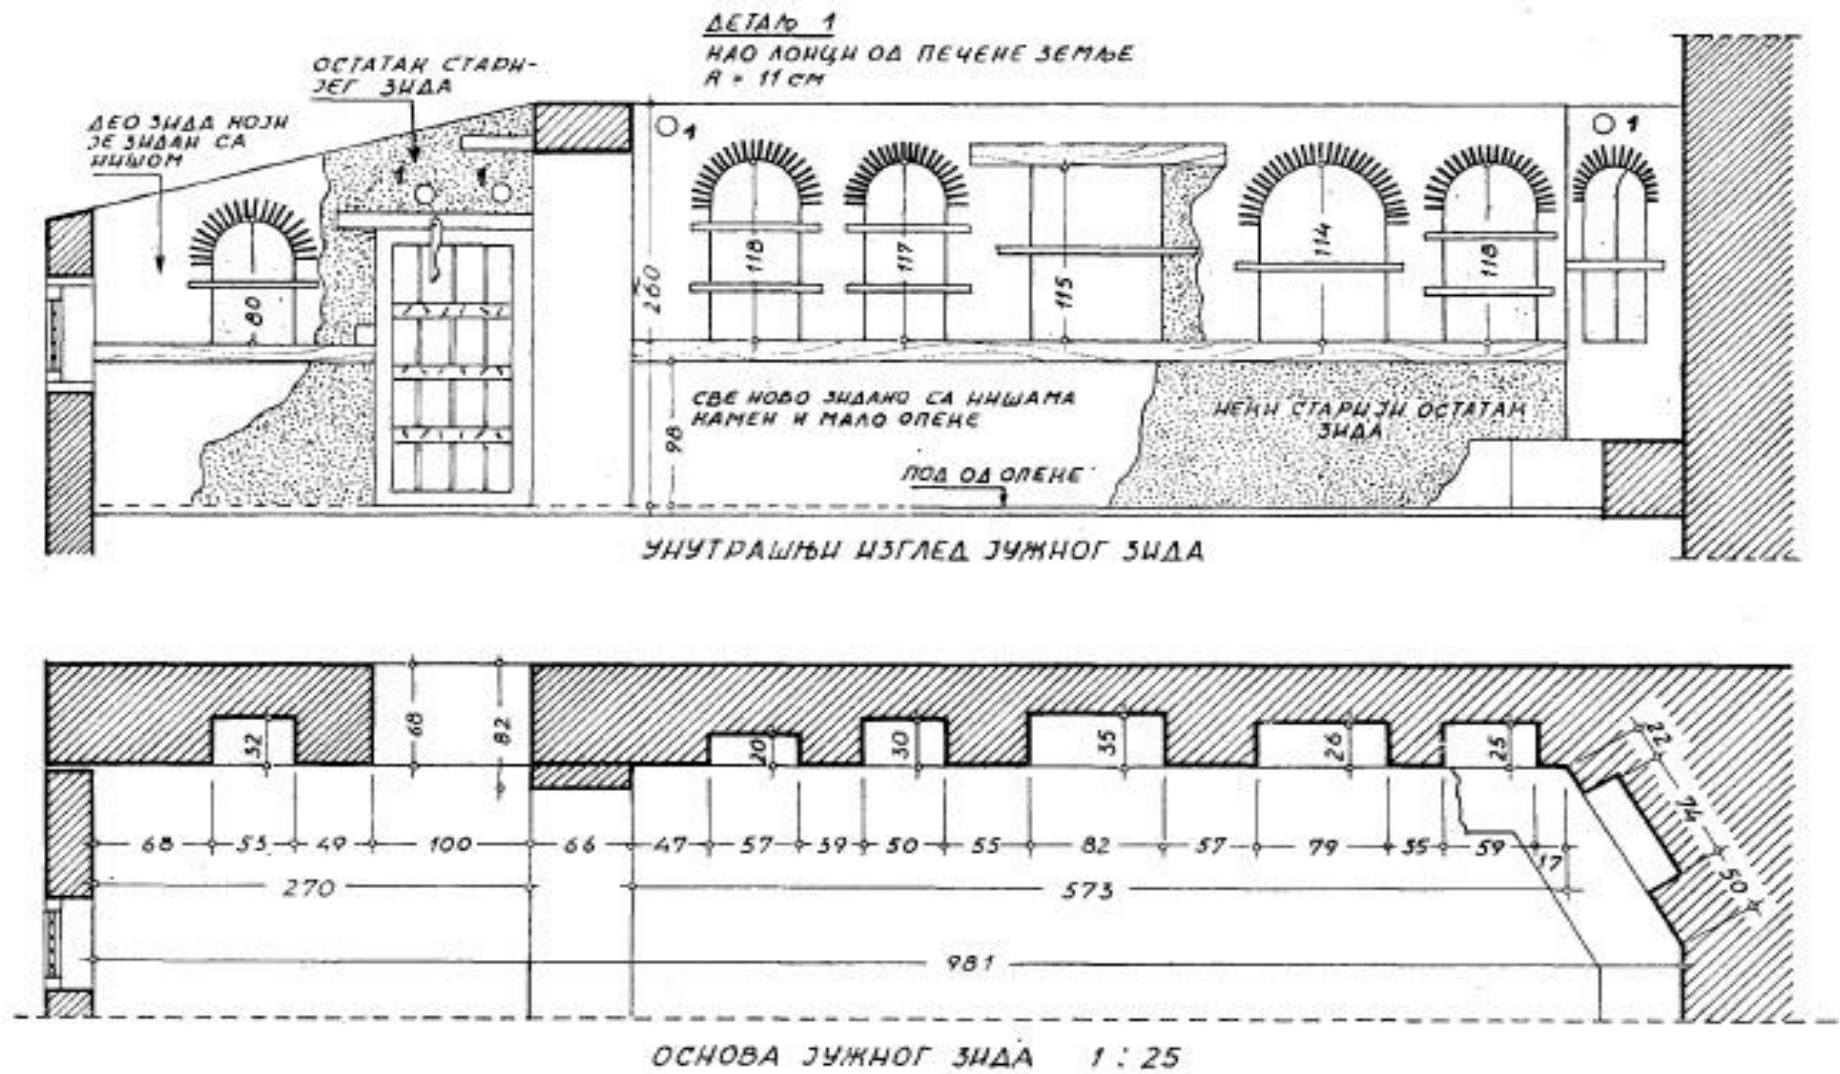
Сл. 3. Унутрашњи изглед јужног зида „старе трпезарије“ и његова основа.

Fig. 3. Vue de l'intérieur du «vieux réfectoire» (mur méridional) et son plan.

Да је трпезарија настала на рушевинама старије грађевине види се не само на овом северном већ и на јужном зиду (сл. 3). На оба зида уочавају се старији остаци у којима су изграђене нише нове трпезарије. Истовремено, или нешто доцније, саграђен је и лук у трпезарији, који се ослања на северни зид баш на стубу

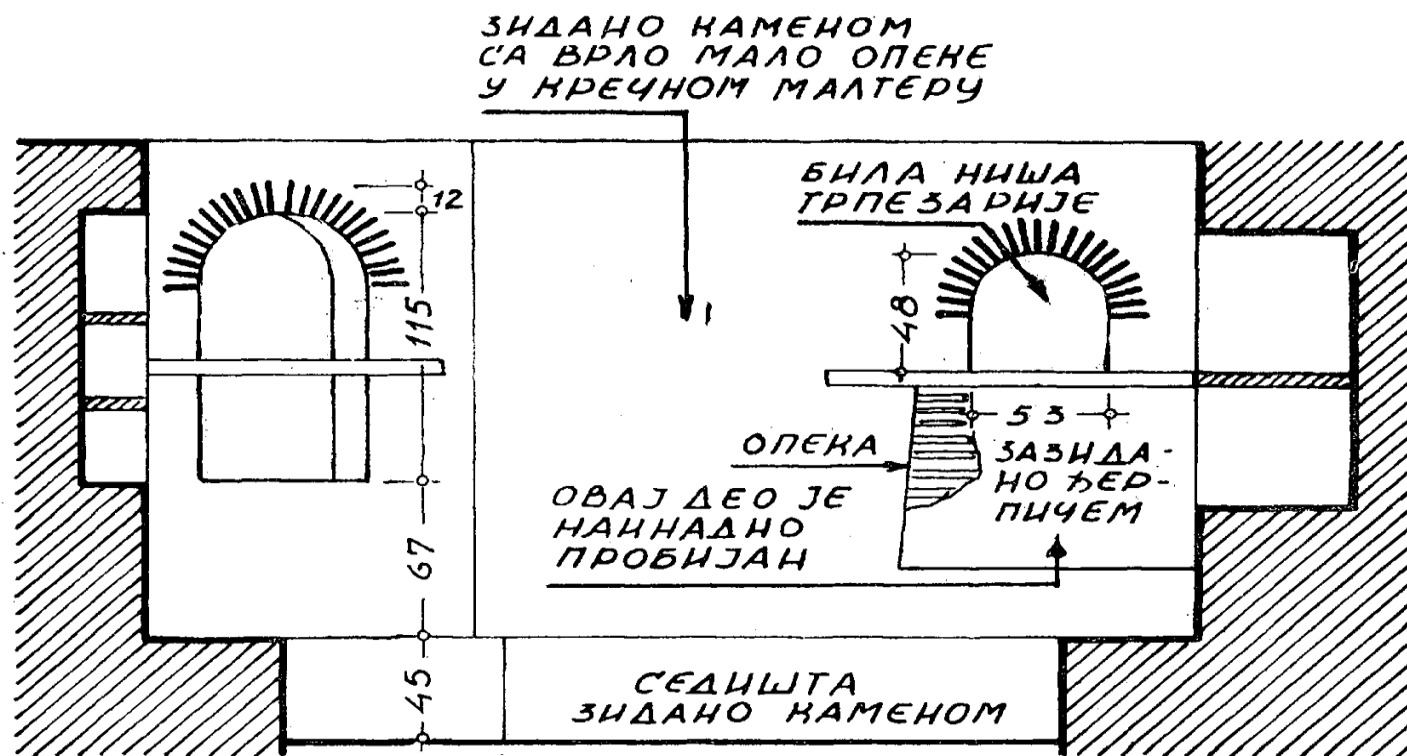
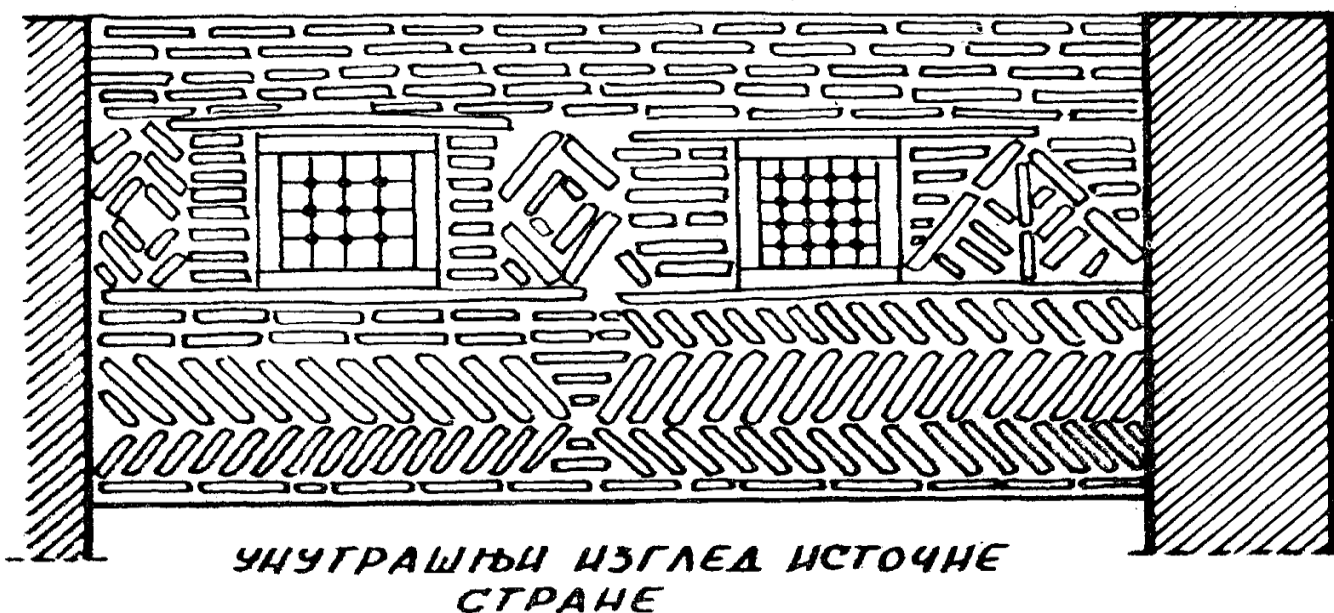
ЗАПАДНА СТРАНА

РАЗМЕР 1 : 25

Сл. 4. Доле: унутрашњи изглед источног зида „старе трпезарије“, који је зидан само опеком. Горе: унутрашњи изглед западног зида „старе трпезарије“.

Fig. 4. En bas: Vue de l'intérieur du «vieux réfectoire» (mur oriental) qui ne fut bâti qu' avec des briques.

En haut: vue de l'intérieur du «vieux réfectoire» (mur occidental).

Међутим источни зид је зидан сасвим различито од ових. Он је сав од опеке и очигледно је, пошто је био једини спољни зид а уз то и дворишни, да је намера била да се он озидва као декоративан зид у стилу осталих грађевина које су биле тако зидане (сл. 4, 5). Зато је он био дебео само 30 cm. Унутрашња и спољна страна слично су зидане, али нису исте: спољна страна је лепша и много брижљивије озидана од унутрашње. Осим тога, у спољни део узидан је један сантрач целом дужином зида укључујући и дебљину јужног попречног. Он је подупрт и подухваћен једним дрвеним стубом и јастуком, који су између прозора. Исто тако и са доње стране је један сантрач, у који је учепљен стуб.

Једина промена која је изведена на „старој трпезарији“ после њеног грађења уочава се на западном зиду. Као што смо рекли, у томе зиду налазе се две нише: једна у оном закошеном делу на јужној страни, а друга при крају на северној страни (сл. 4). Ова друга је у ствари била према мађупници. Касније је она проширена са доње стране и пробијена, тако да је направљен мали прозор у горњем делу источног зида мађупнице. Неко је опет и тај прозор био зазидао.

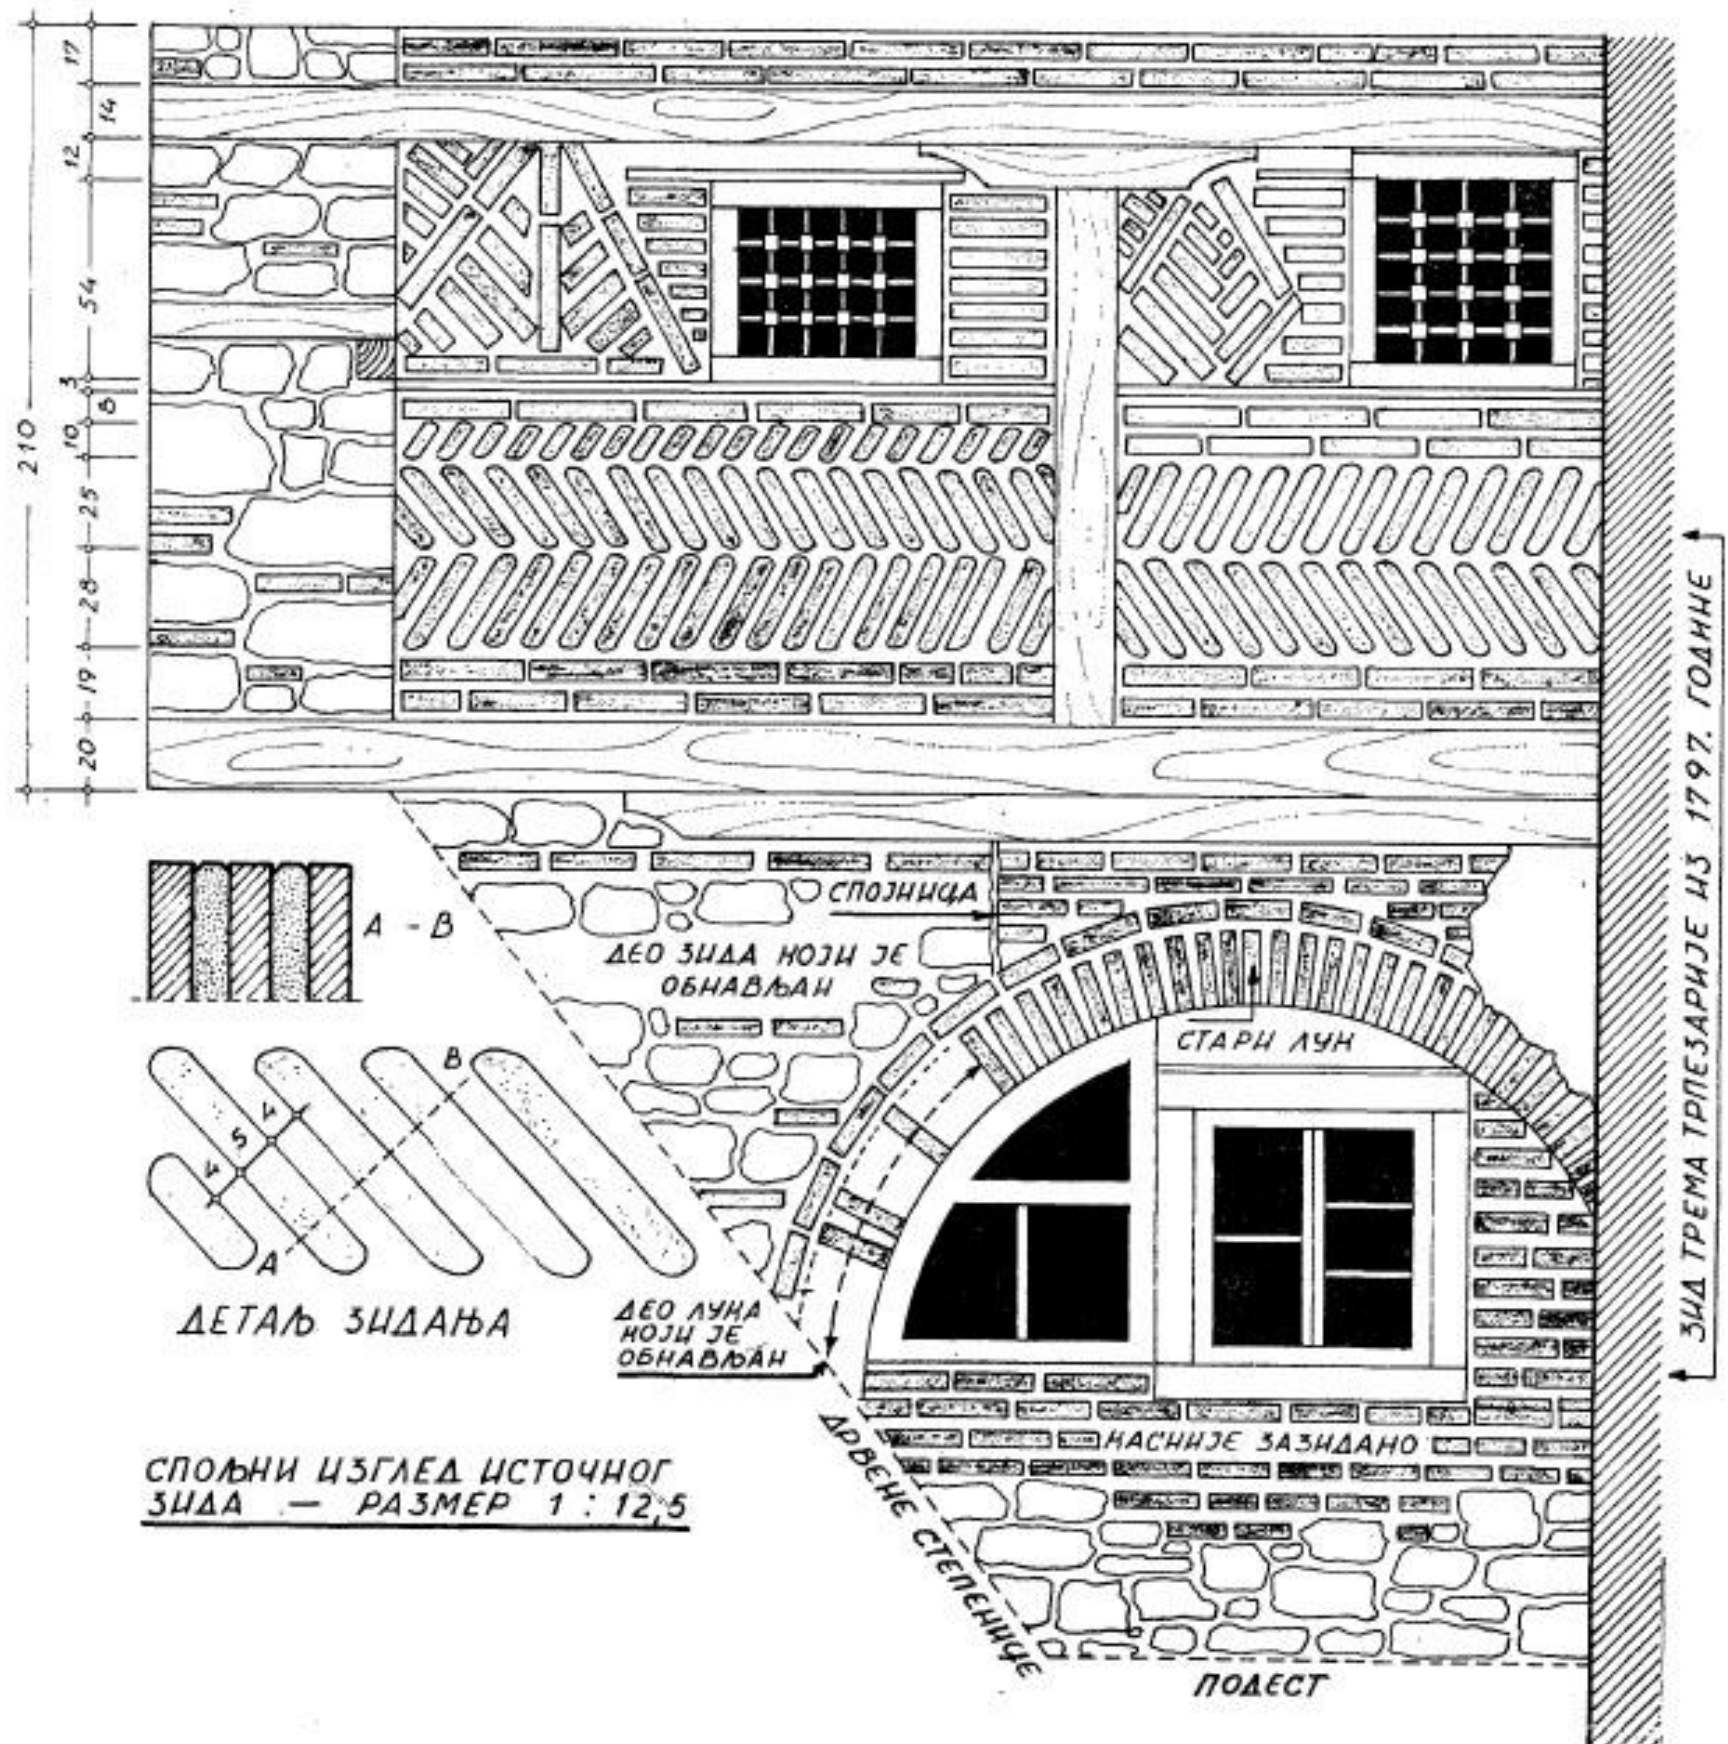
Сл. 5. Детаљ спољне фасаде „старе трпезарије“ и дела просторије испод ње.

Fig. 5. Vue de l'extérieur du «vieux réfectoire», détail, et une partie des locaux sous-jacents.

Дебљина опеке којом је овај зид зидан није иста: она се креће од 4,5 до 5 cm. Спојнице између њих су велике 3,5—4,5 cm. Спојнице спољне фасаде су нарочито брижљиво фуговане, с малим косинама према опекама. Малтер спојница је још и изглачан (сл. 5).

Испод ове фасаде је зид доње просторије у коме је велики лук широк 2,10 m. Тај зид је такође лепо зидан, али са доста неправилним и притесаним каменом. У спојницама између камена су хоризонтално ређане опеке. Његово зидање далеко заостаје у погледу лепоте у односу на зид „старе трпезарије“.
