Ископавање гробнице краља Владислава

ЕМИНА ЗЕЧЕВИЋ

Током овогодишњих истраживачко-конзерваторских радова у манастиру Милешеви¹, ради истраживања и санације темеља цркве, отворено је неколико сонди са унутрашње и спољне стране њених зидова. У оквиру тога сондиран је простор где се налазио дрвени привремени саркофаг краља Владислава, изнад претпостављене гробнице владара (цртеж 1). Како се испоставило приликом ископавања, гробница није лежала непосредно испод места намењеног за саркофаг, уза сам јужни зид, већ испред њега, односно померена ка унутрашњости брода цркве. И овде је у питању простор јужног дела западног травеја наоса цркве испод саме ктиторске композиције, како је то уобичајено код сахрањивања владара у црквамамаузолејима средњевековне Србије. Под од сивих правилних камених плоча у том делу разликовао се од оригиналног у средишњем простору цркве који је од црвенкастог камена, те је било јасно да је новијег датума.

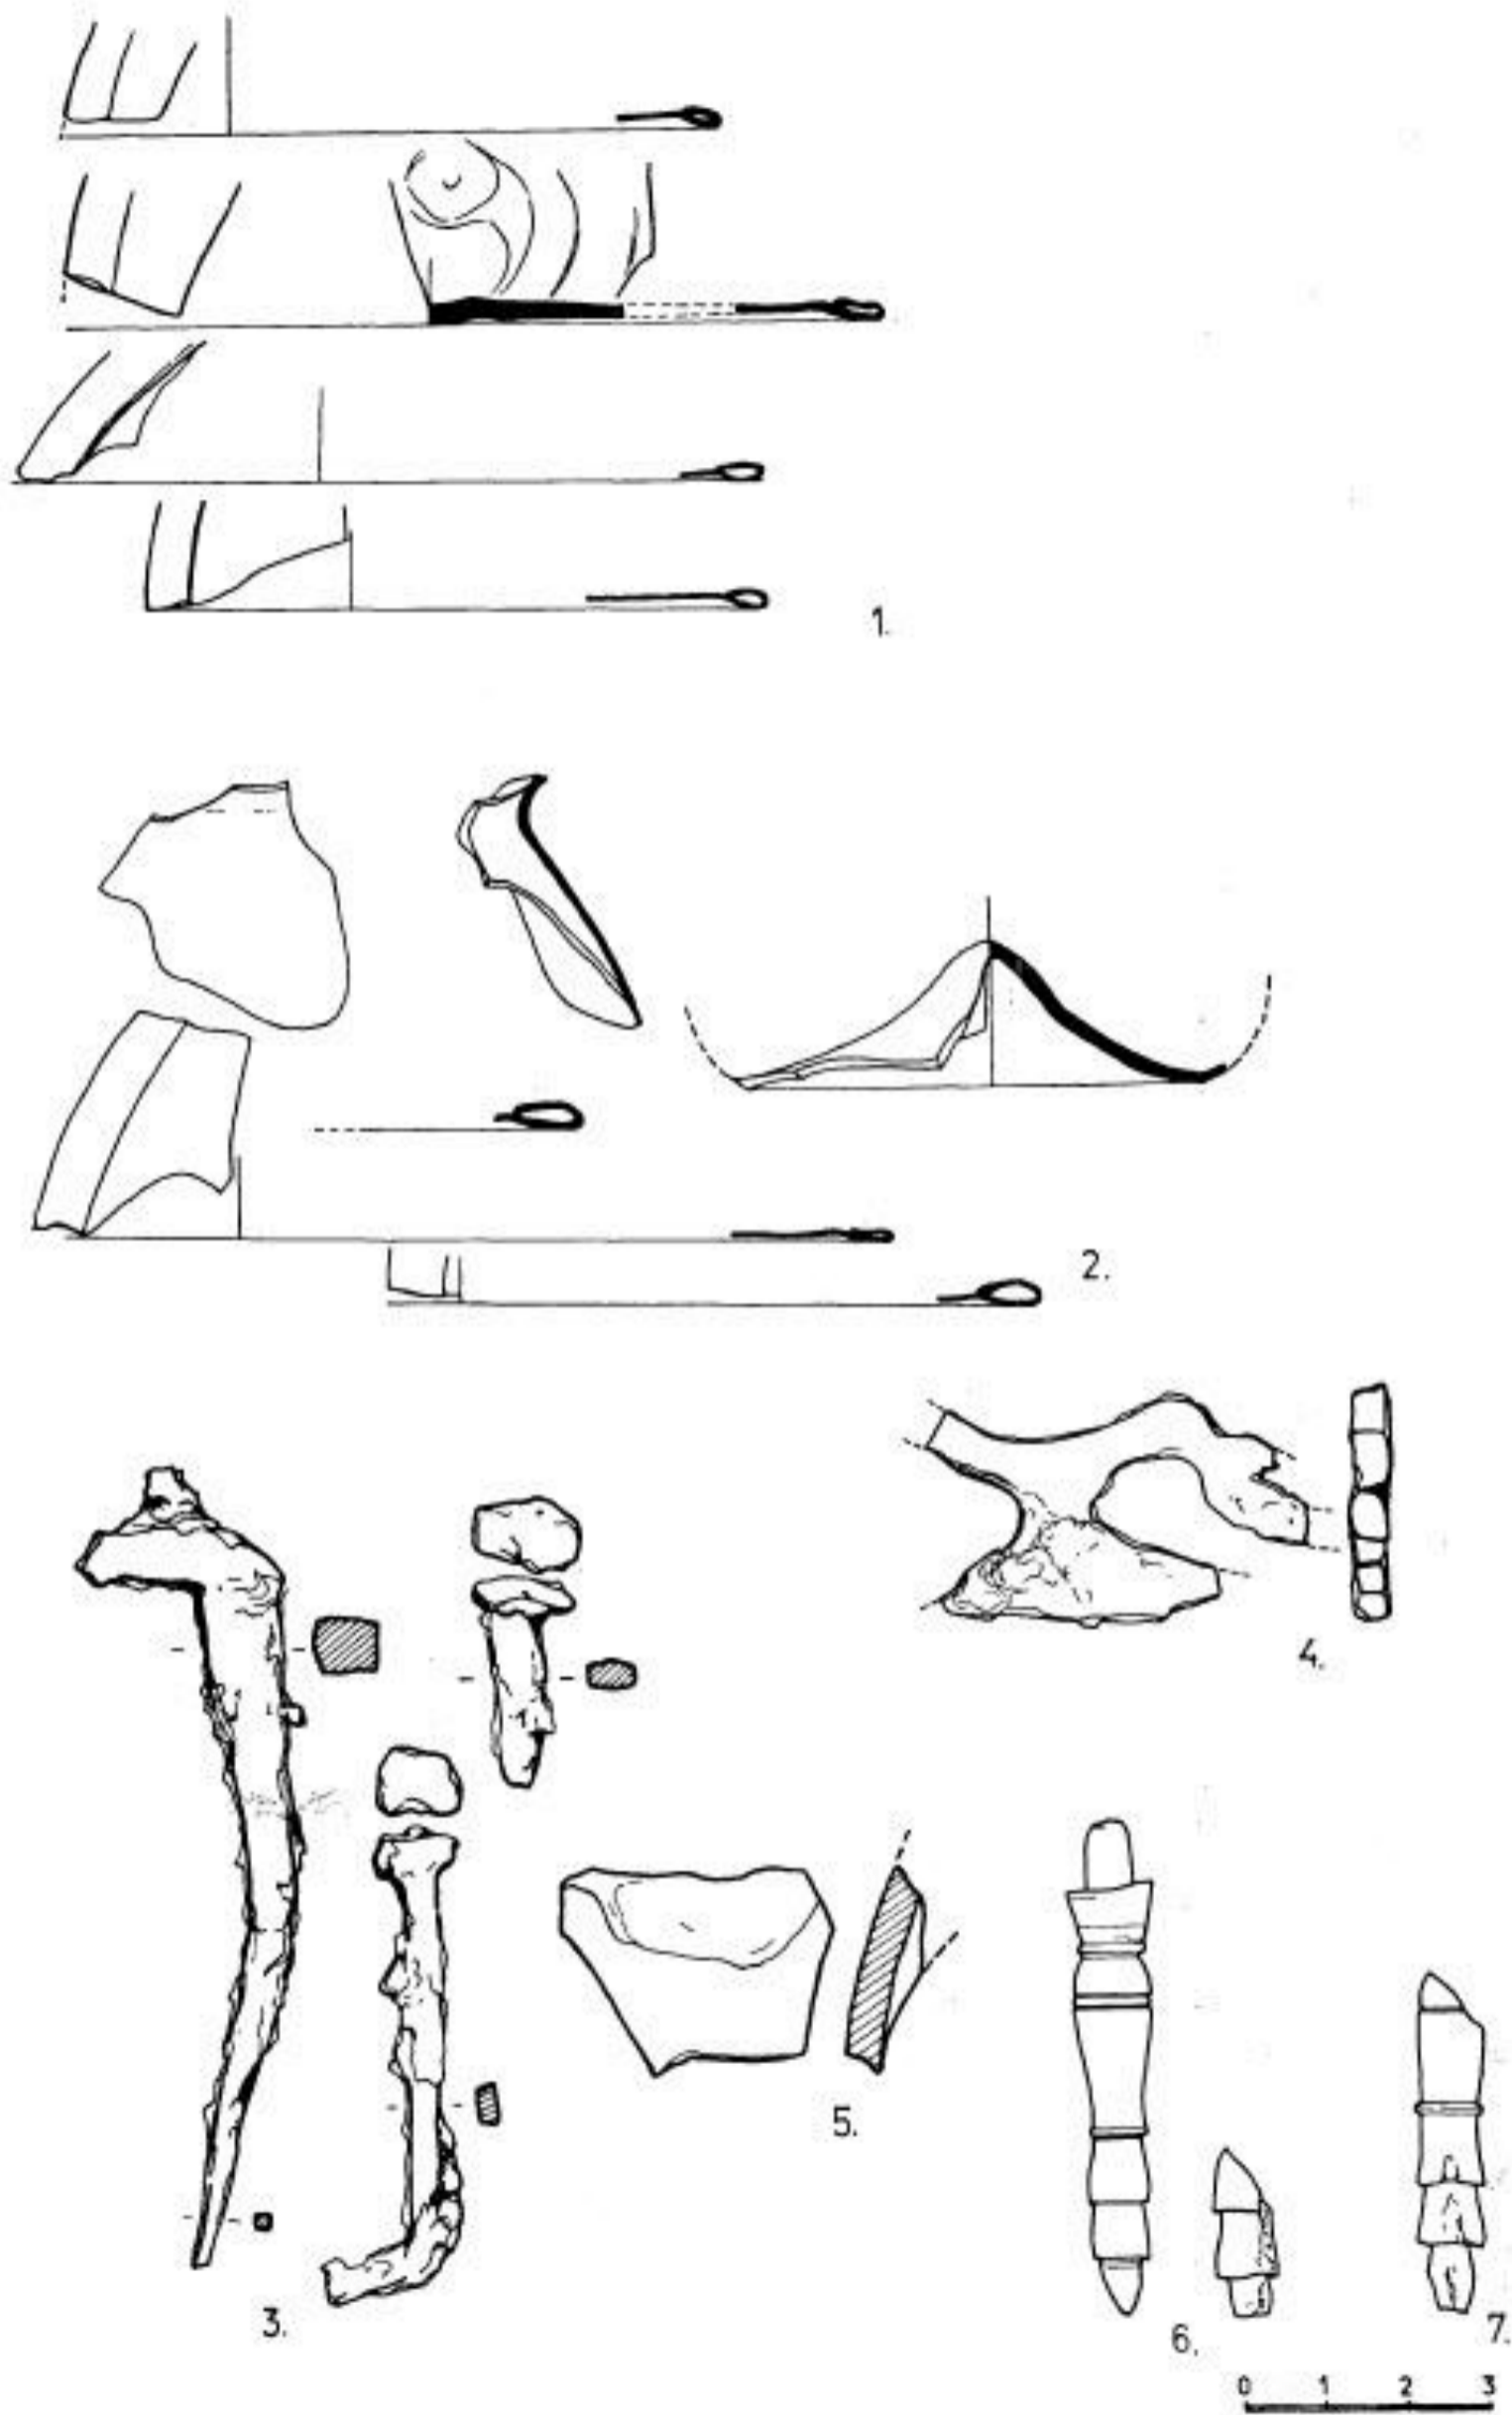
Таб. II Налази из гробнице

Tables II. Objets trouvés dans le caveau du roi Vladislav

Најбројније је стакло, и то ситни уломци окулуса, углавном делови обода различите ширине (3,5—9 mm) и дебљине (1,5—3,5 mm) и средишњег задебљаног дела — „пупка“. Окулуси (Т. II/1) различитог су пречника (11—16 cm), боје (од сасвим безбојног, провидног, преко мутног жућкастог, зеленкастог или сивкастог, до једног уломка кобалтно плаве боје), дебљине стакла (од 0,5 уз обод до 3,5 mm на пупку) и квалитета (већина грубо рађена са видљивом фактуром — кружним траговима и мехурићима, а тек 1—2 комада од финог, глатког и без мехурића). Од овог се издвајају 2—3 веома танка уломка друкчије структуре: сасвим прозирно, безбојно стакло храпаве површине која је вероватно таква услед присуства огромне количине мехурића у његовом саставу, а за разлику од осталих има изразито беличасту иризирајућу патину.

Пронађено је још неколико кованика и део држачаоклопа од кандила или можда полијелеја од сребра (Т. II/3,4). Из овог шута извађен је и један уломак трбуха суда са де-

лом корена дршке, вероватно крчага, од црвено печене глине, који је са спољне стране зелено глеђосан преко енгобе (Т. II/5). При скидању другог нивоа нађена су два коштана токарена стубића — један цео и један мањи део од другог поломљеног — са неког комада црквеног намештаја (Т. II/6),

Дно најнижег реда сиге налази се на око 1,10 m рел. дубине те је испуна од шута захватила тек половину другог, тј. средњег реда сиге. Слој испод шута је имао друге карактеристике. Био је то слој тамне, глиновите, компактне земље са мање камена, а више шљунка, али који је и даље садржавао распали малтер и уломке фресака, мада у знатно мањој количини (Т. V). Међутим, разлике у материјалу у односу на горњи слој готово да уопште нема. Пронађен је још један већи део поломљеног коштаног стубића, по профилацији скоро идентичног оним из претходног слоја (Т. II/7). Сличност са материјалом из пређашњег слоја показују и налази стакла, изузевши равно прозорско стакло чија је одсутност приметна. Издвојено је око 40 углавном ситних делова од најмање пет различитих окулуса (Т. III/8). Нађени су и део трбуха са вратом посуднице од танког, мутног прозирног, безбојног стакла, затим један уломак трбуха друге посуде од истог, нешто тањег стакла са сјајножутим патином, део купастог завршетка дна бочице или чаше од жућкастог, дебљег стакла и један уломак трбуха кандила (?) од изразито танког, жутог стакла (Т. II/2).

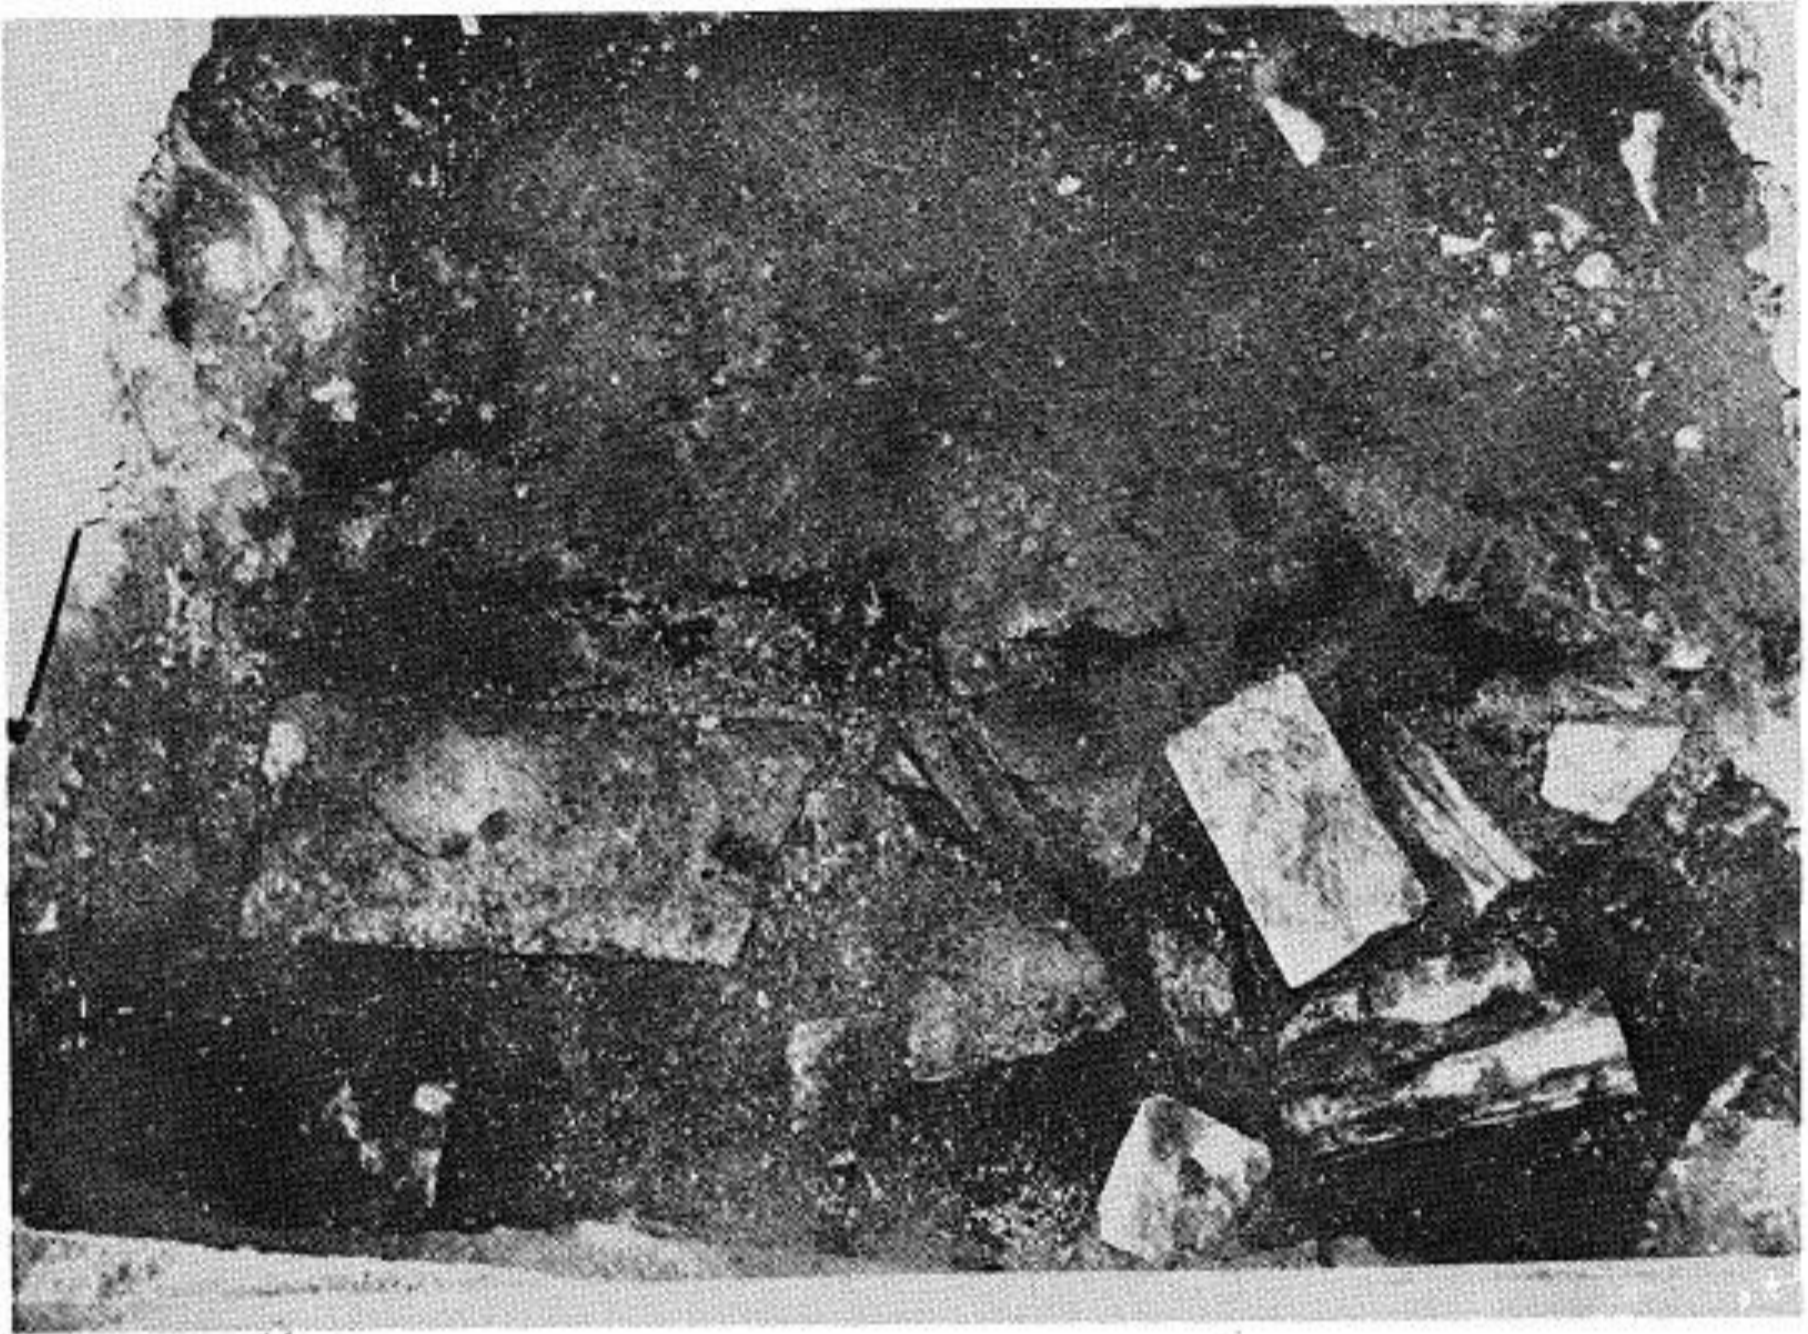
Сл. 2. Пражњење гробнице, ниво I
Сл. 3. Откривање скелета

Fig. 2. Évacuation du caveau, niveau I
Fig. 3. Mise au jour des squelettes
